เลขคำขอบริการ (Job No.) :: I022/0001-57

Jun 6, 2022

TOYOTA VIOS 1.5E AT

Vehicle Inspection Report

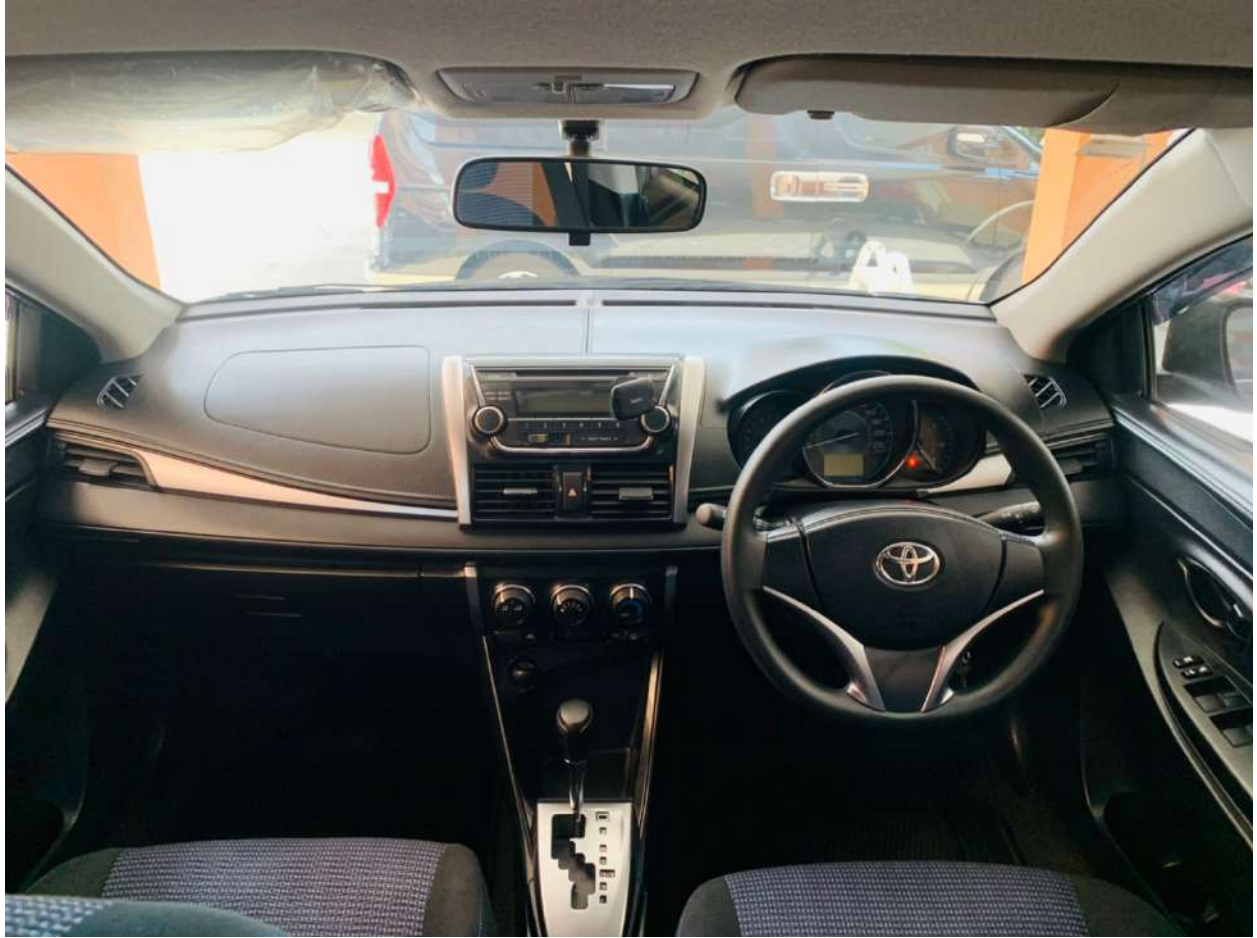
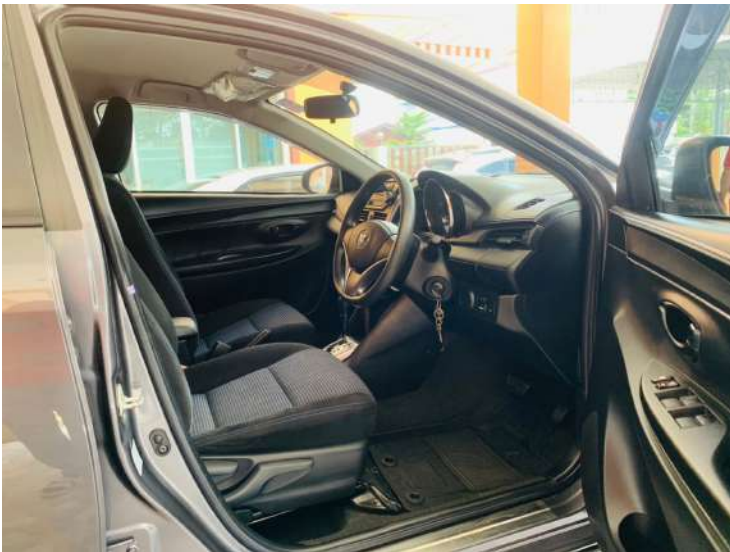
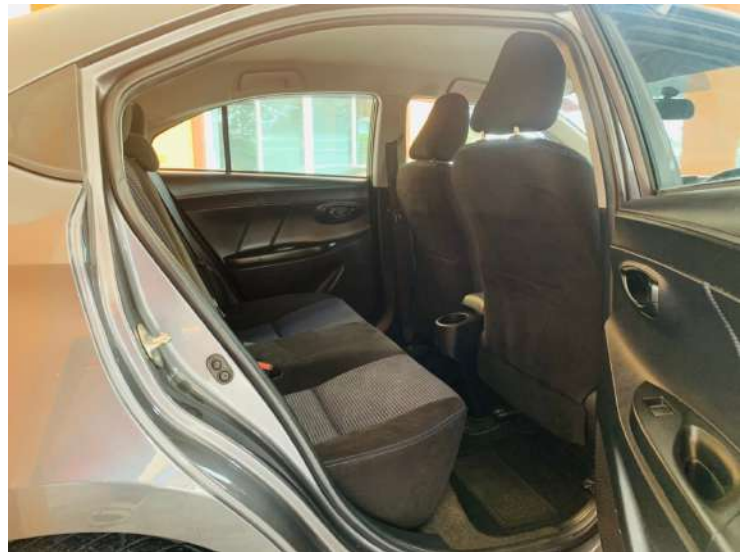
ภาพภายใน

รถสภาพดี โครงสร้างไม่เคยมีอุบัติเหตุ ไม่เคยจมน้ำ และไฟไหม้

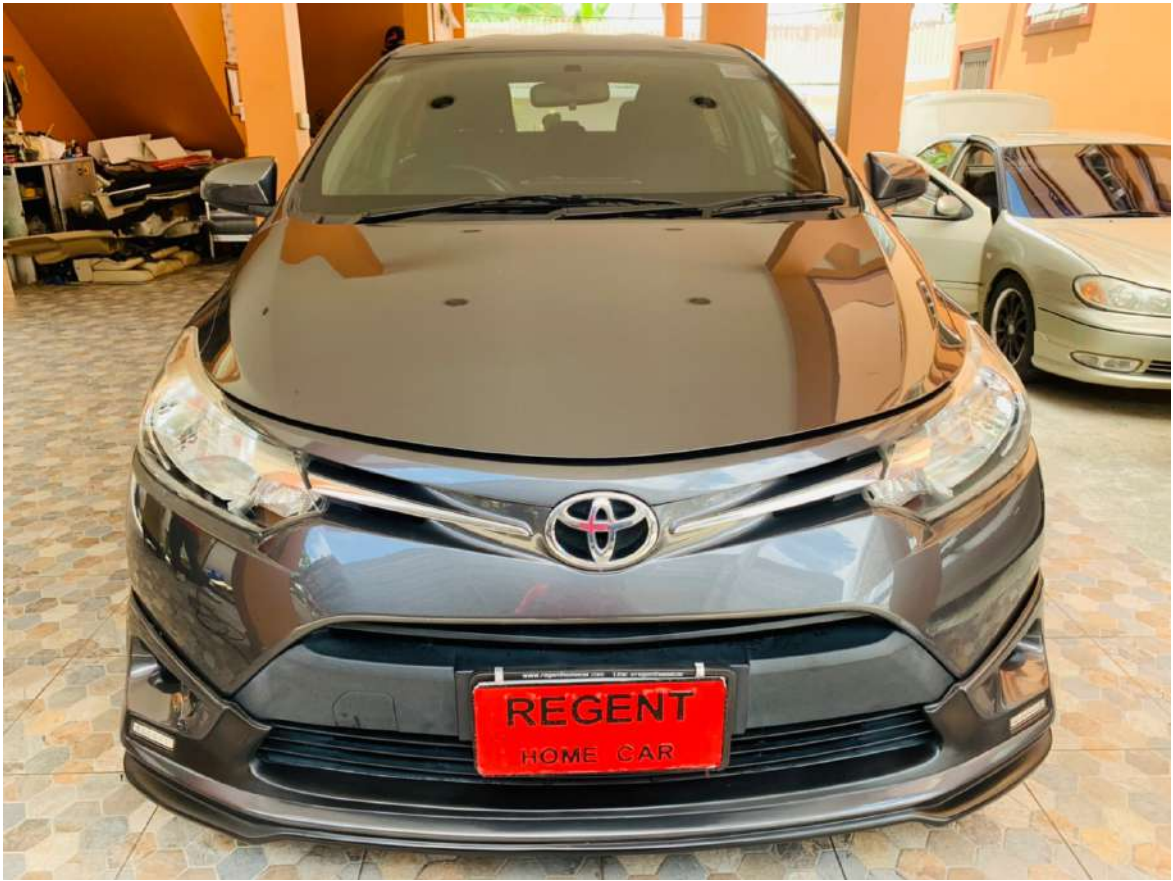
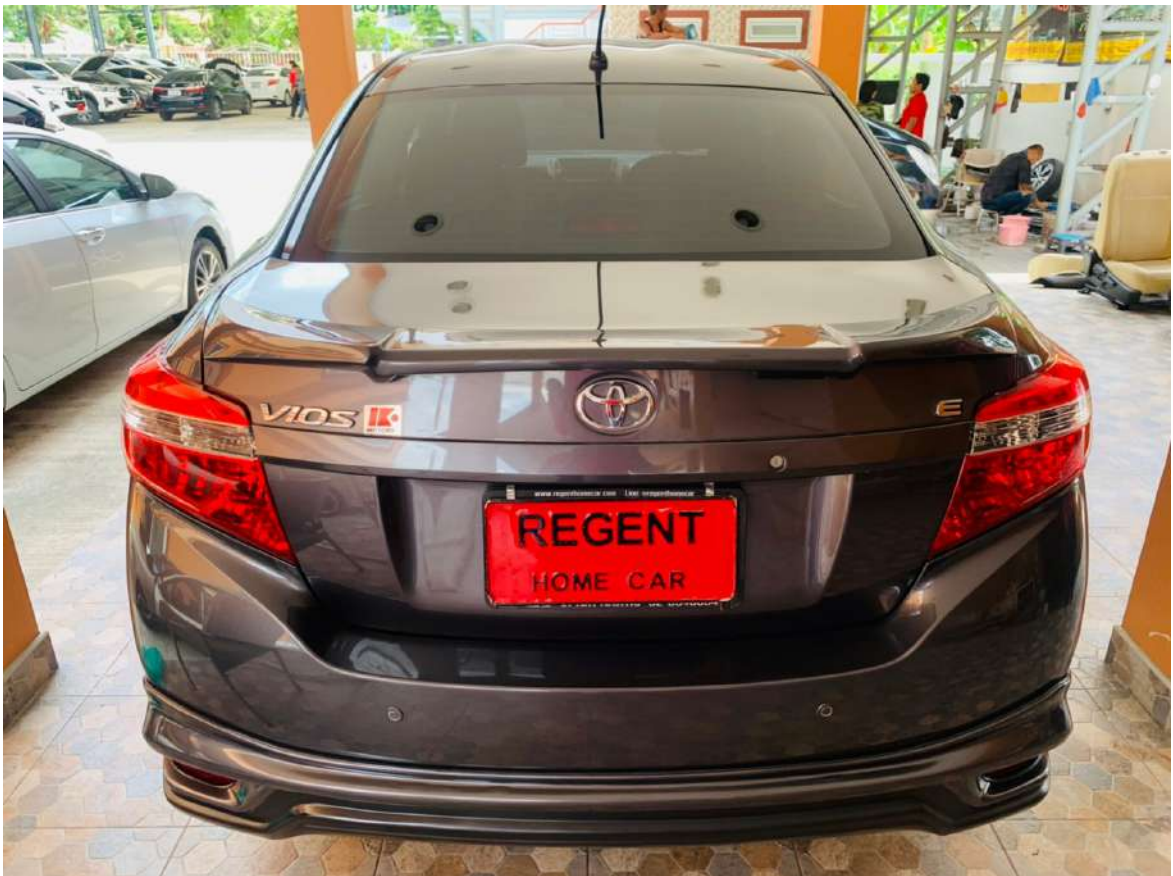
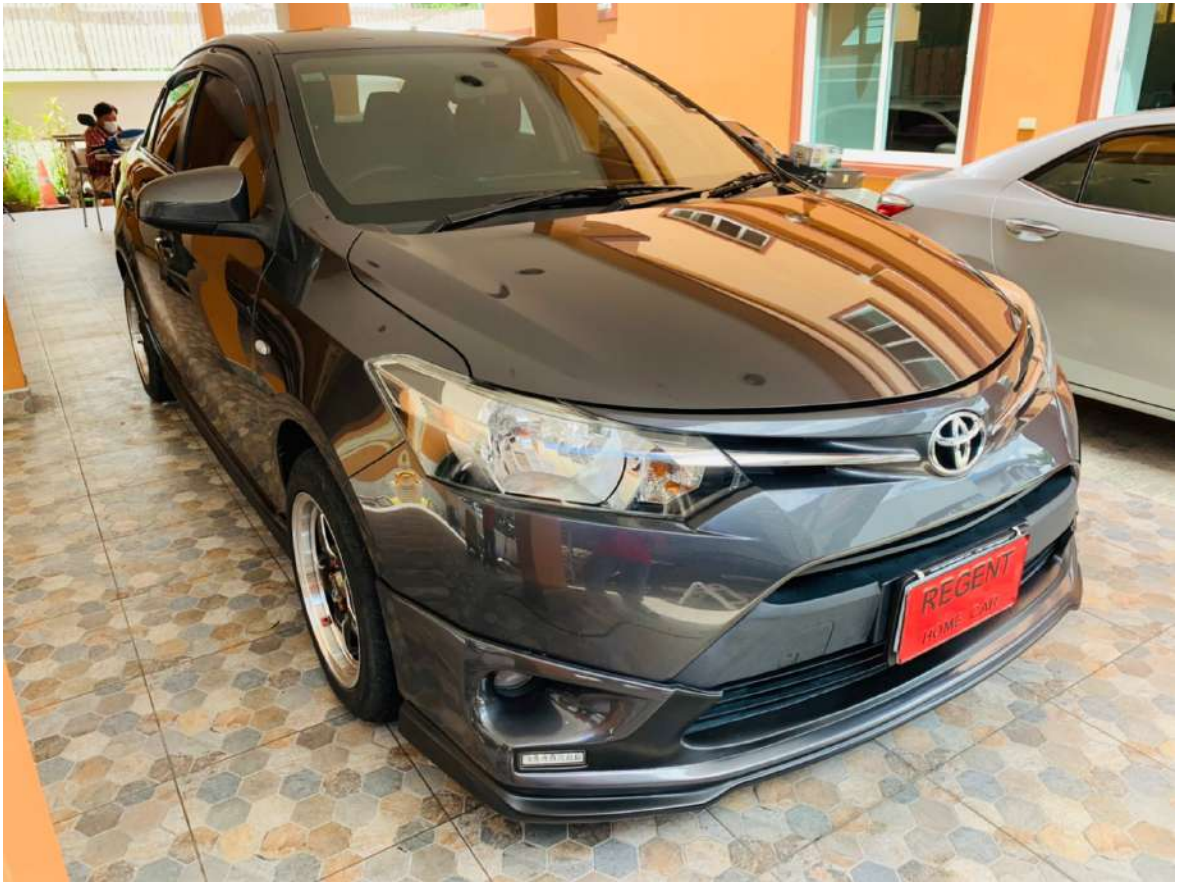
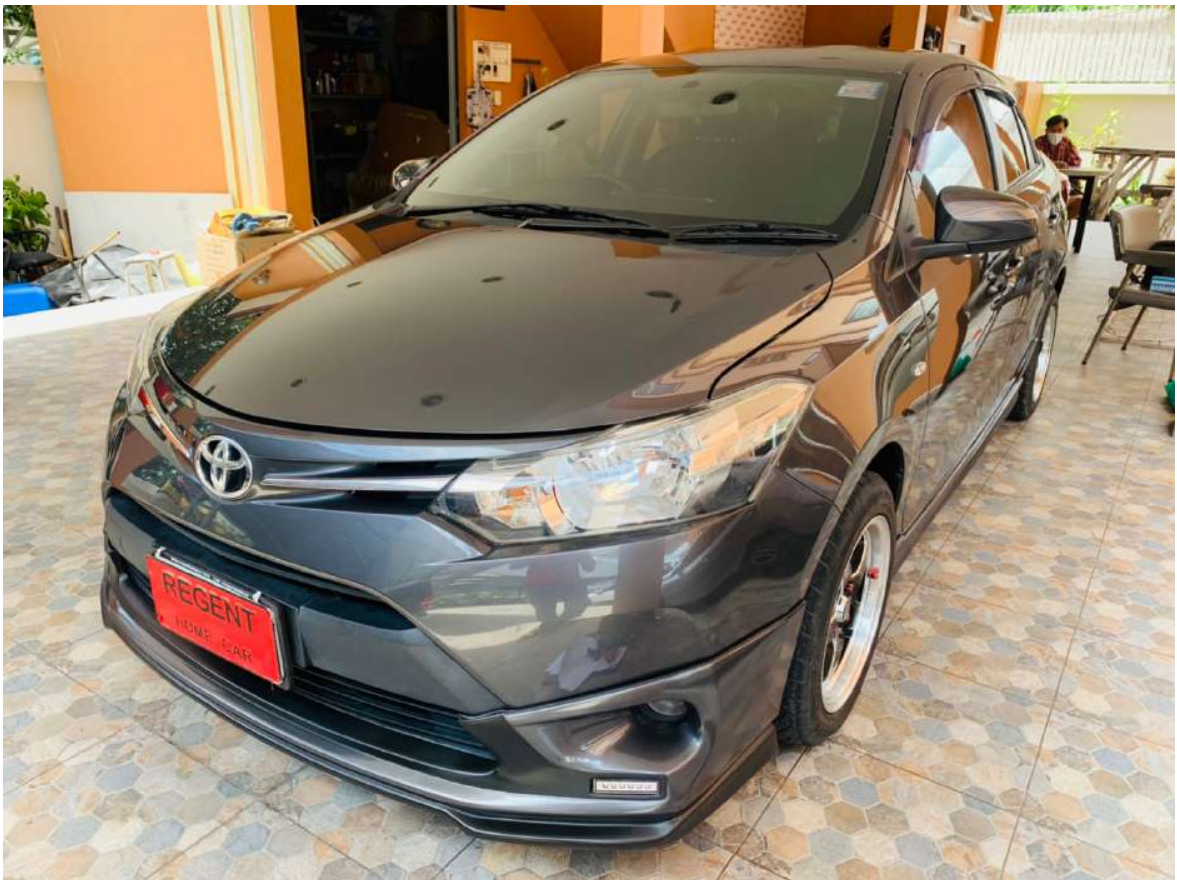
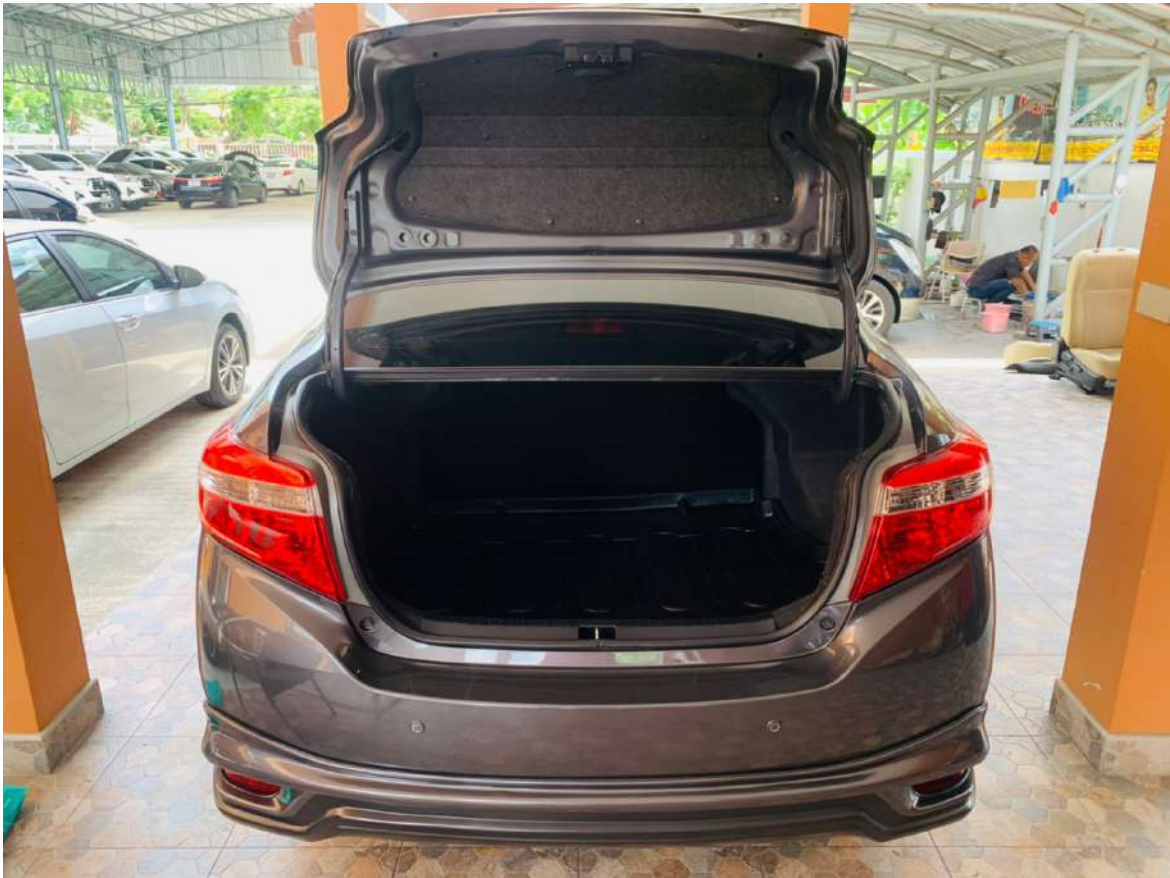
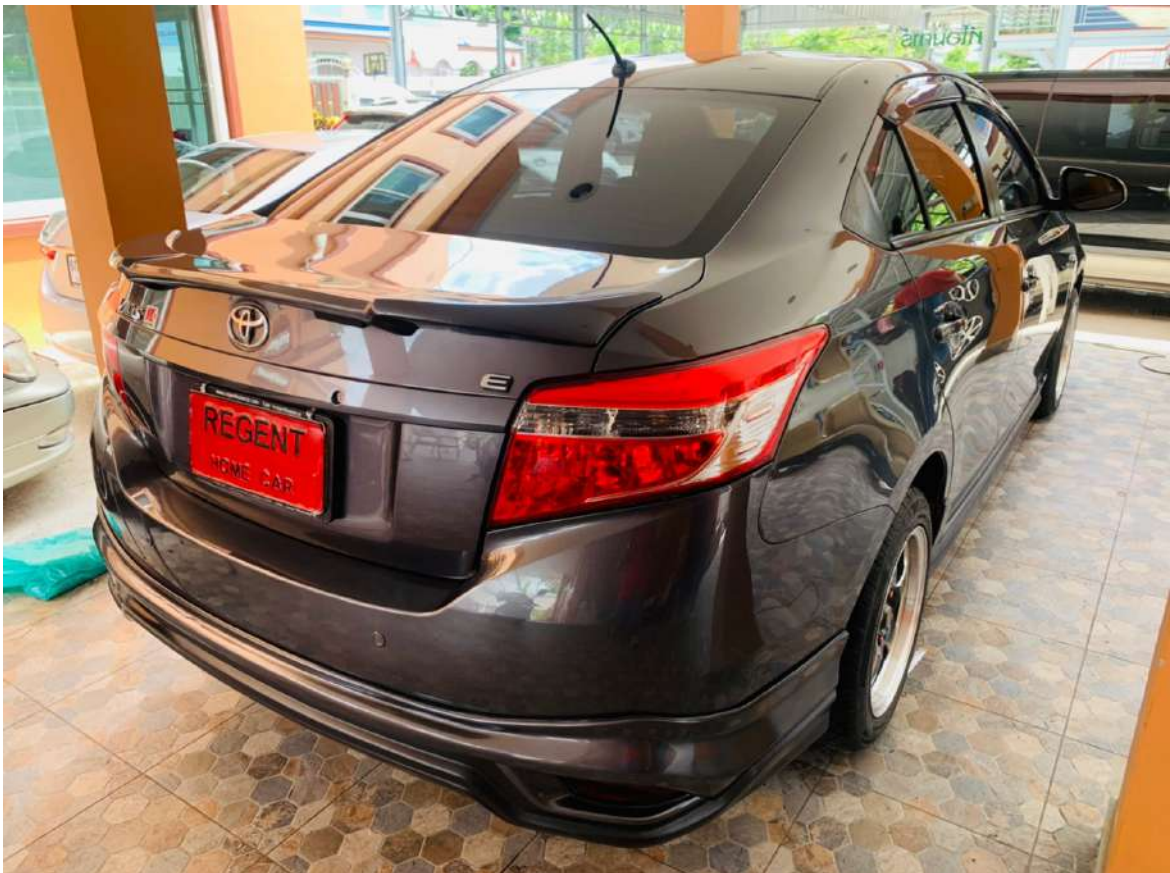
ภาพภายนอก

รถสภาพดี โครงสร้างไม่เคยมีอุบัติเหตุ ไม่เคยจมน้ำ และไฟใหม่

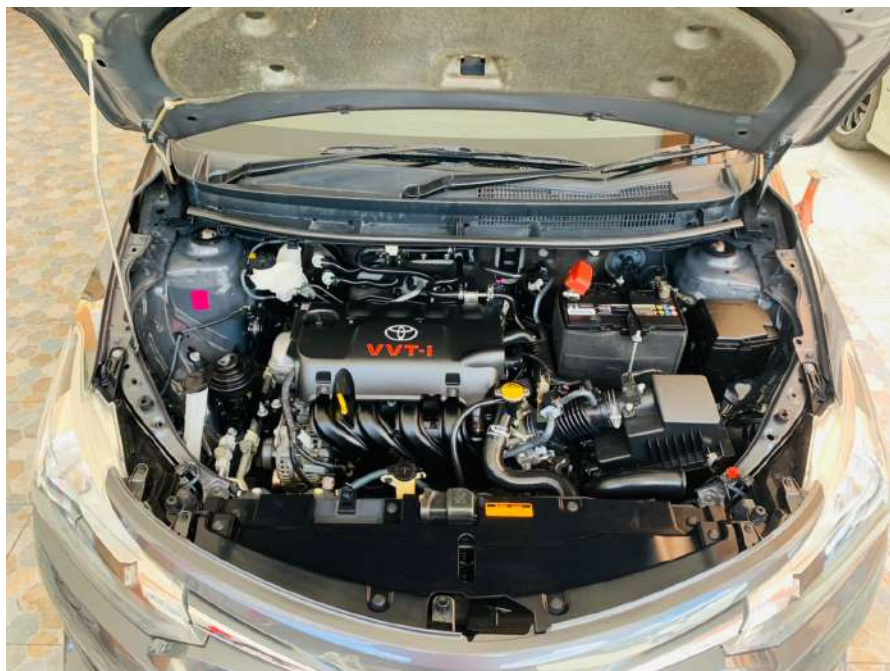
ภาพห้องเครื่อง

เครื่องยนต์สมบูรณ์ ไม่มีรอยร้าวซึม

Voltage	12.79	V
Rating	550	CCA
Current	359	CCA
Internal resistance	7.78	mΩ
State of Charge	100	%
State of Health	48	%
Status	Replace

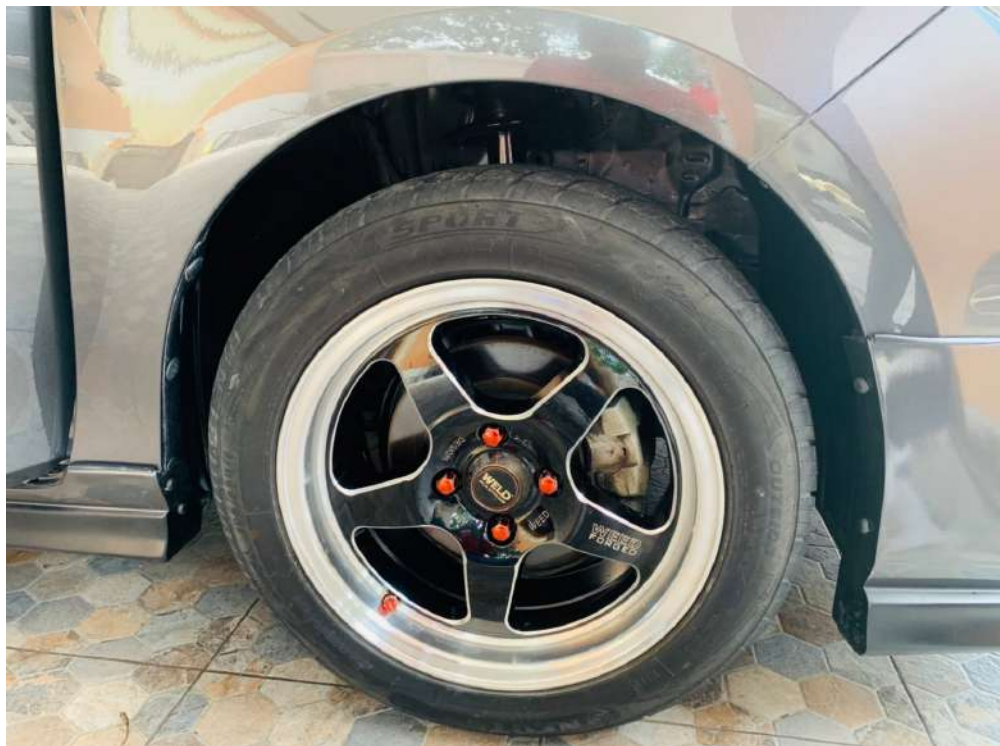
ขอบยาง ล้อ

ยางสภาพดีพร้อมใช้งาน 32/19
