I024/0098-12

Toyota Hilux Revo 2.4 DOUBLE CAB Prerunner E

Mar 5, 2024

Vehicle Inspection Report สรุปผลการตรวจสภาพรถ (Inspection Summary)

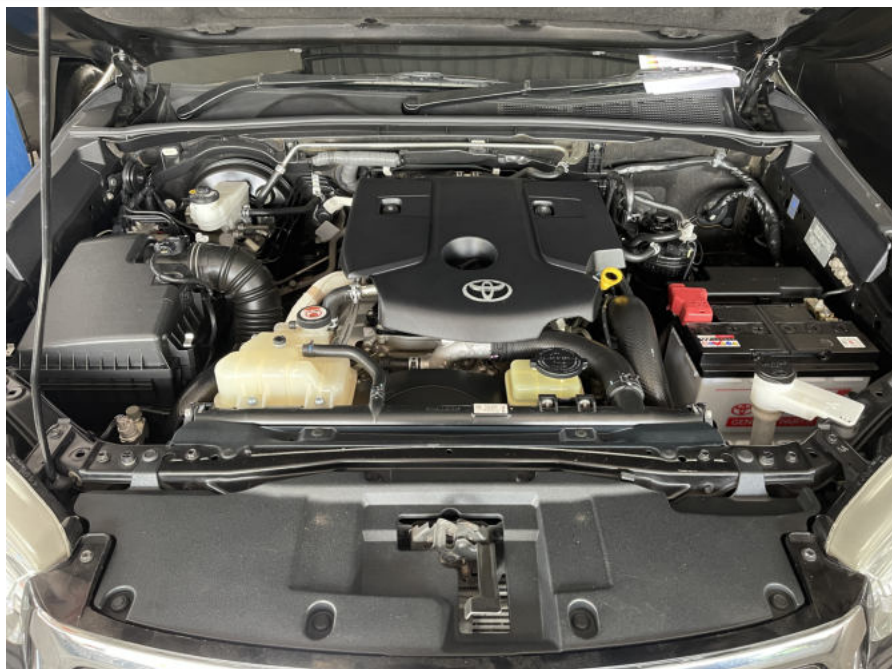
ภาพห้องเครื่อง

Voltage	12.43	V
Rating	660	CCA
Current	439	CCA
Internal resistance	6.36	mΩ
State of Charge	78	%
State of Health	44	%
Status	REPLACE

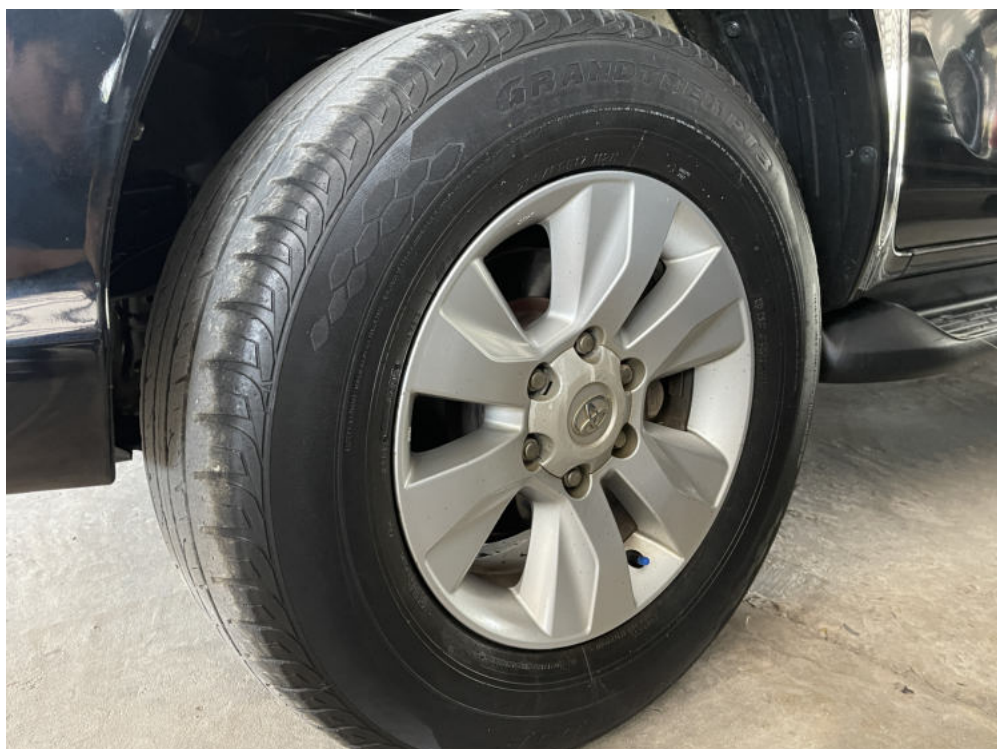
ขอบยาง ล้อ

37/20
