# Vehicle Inspection Report

## สรุปผลการตรวจสอบ (Inspection Summary)

ยี่ห้อ/รุ่น (Brand/Model): NISSAN NAVARA 4DR BLACK EDITION 2.5 E MT	วันที่ตรวจสอบรถยนต์ (Date of Inspection):
หมายเลขตัวถัง (VIN): MNTCC2D23Z0062240	เลขคำขอบริการ (Job No.) : I020/0036-5
หมายเลขเครื่องยนต์ (Engine No.): YD25851964T	Vehicle Picture:

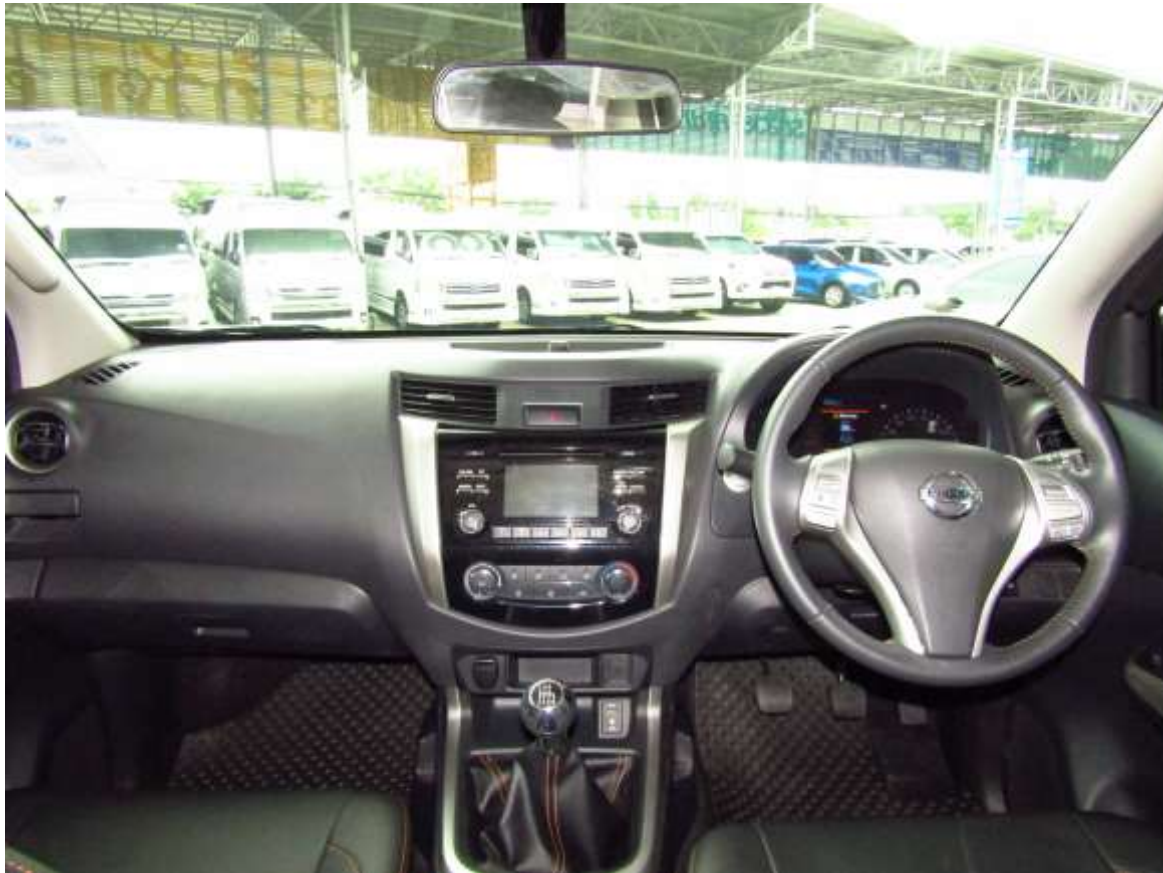
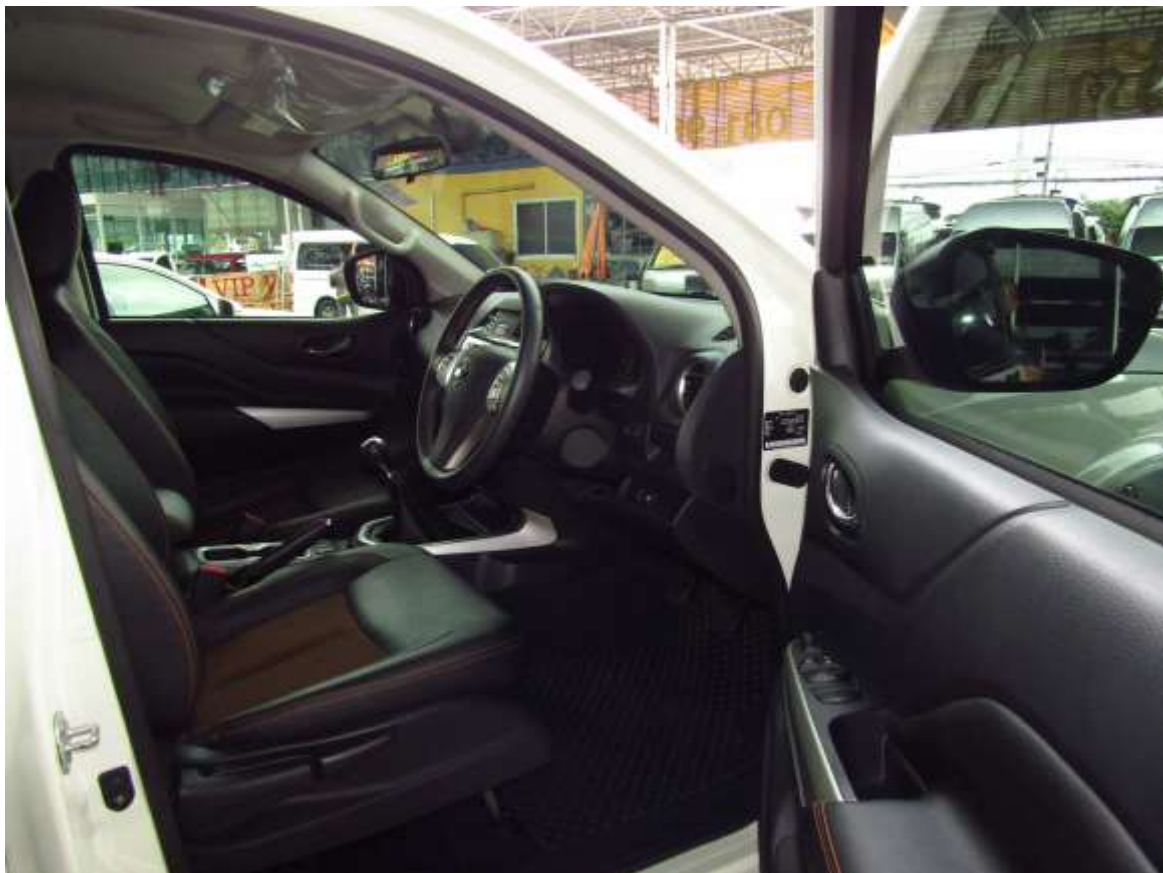
ภาพภายในด้านหน้า หลัง และ จุดบกพร่อง - Interior Visual Details (Front, Rear and/or Defect):

ที่นั่ง สภาพ Seat Appearance	สภาพตามอายุการใช้งาน
	การทำงาน การปรับ และการล็อค เบาะ Seat Adjust functional	ทำงานได้ดี
	สภาพ รางใต้เบาะ Seat slide adjust rail	สภาพตามอายุการใช้งาน
	เข็มขัดนิรภัย Seat Belts	สภาพตามอายุการใช้งาน
	อื่นๆเพิ่มเติม Others	N/A

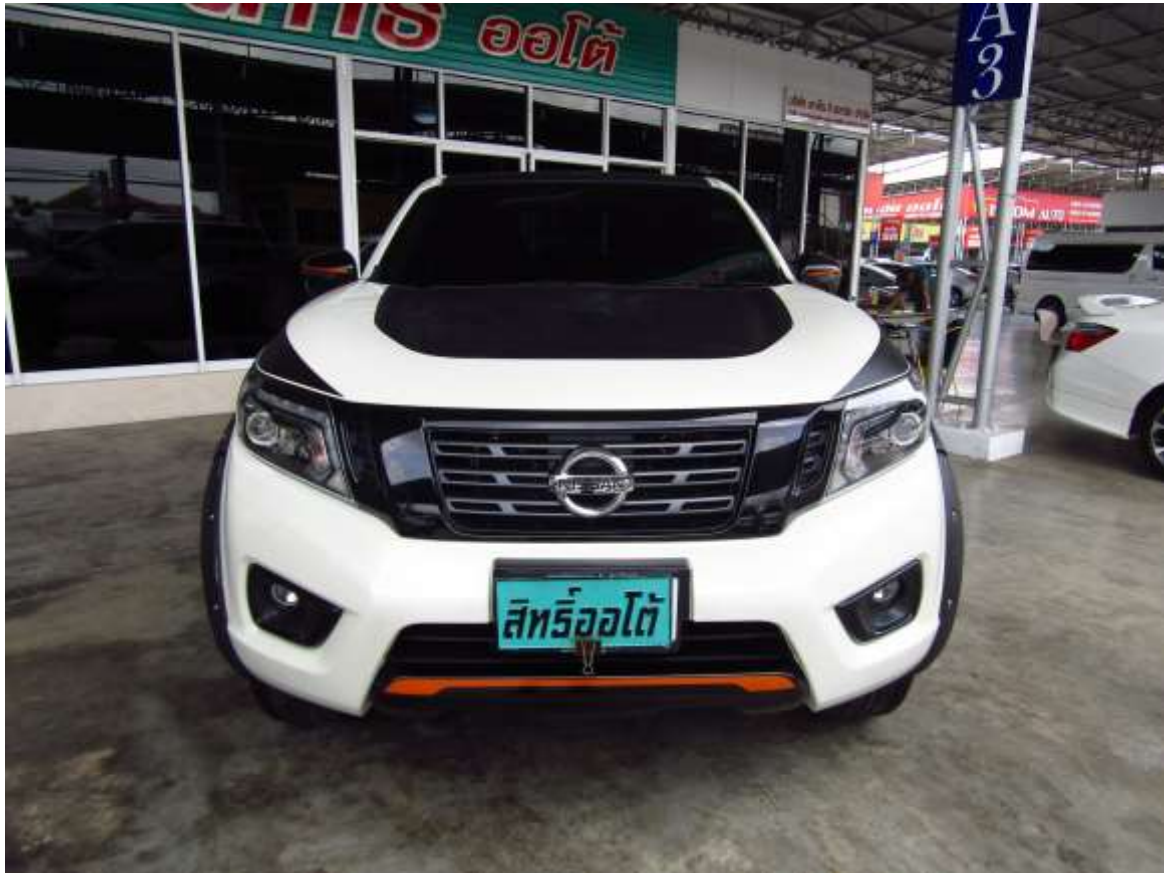
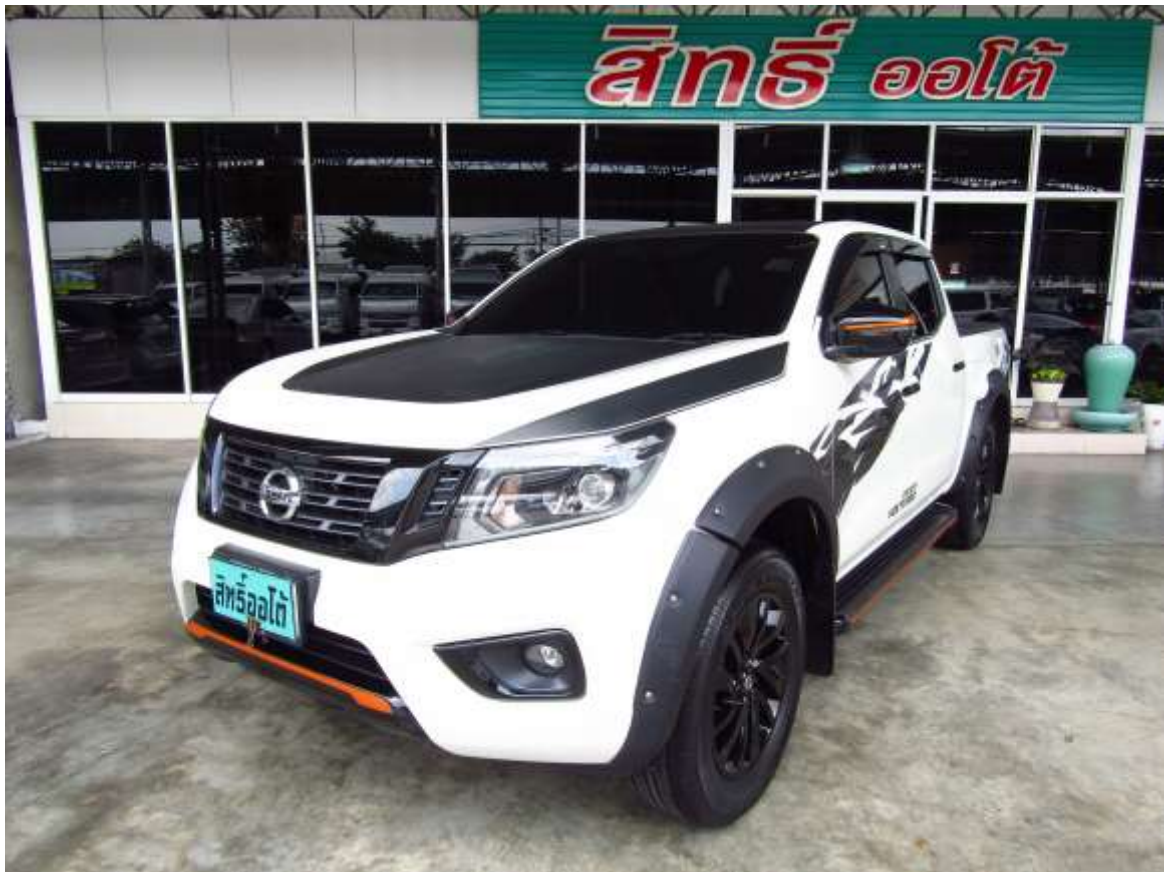
ภาพภายนอก - Exterior Visual Details:

กันชนหน้า Front Bumper	สภาพดี
 	คาน รับกันชนหน้า (ขวา) Front Side Member (Right) Appearance	สภาพดี
 	คาน รับกันชนหน้า (ซ้าย) Front Side Member (Left) Appearance	สภาพดี
 	ฝากระโปรงหน้ารถ Bonnet	สภาพดี
 	กระจกบังลมหน้า Windshield	สภาพดี
 	หลังคา Roof	สภาพดี
 	สภาพ และการทำงาน หลังคาชั้นรูป หลังคาเปิดประทุน Sunroof/Convertible functional and appearance	N/A
 	แก้มบังโคลนหน้าขวา Front Right Wing	สภาพดี
 	ประตูหน้าขวา Front Right Door	สภาพดี
 	ประตูหลังขวา Rear Right Door	สภาพดี
 	ประตูเลื่อนด้านขวา Sliding Right Door	N/A
 	แก้มบังโคลนหลังขวา Rear Right Wing	สภาพดี
 	บันไดขายน้าด้านขวา Right Rocker Panel	สภาพดี
 	แก้มบังโคลนหน้าซ้าย Front Right Wing	สภาพดี

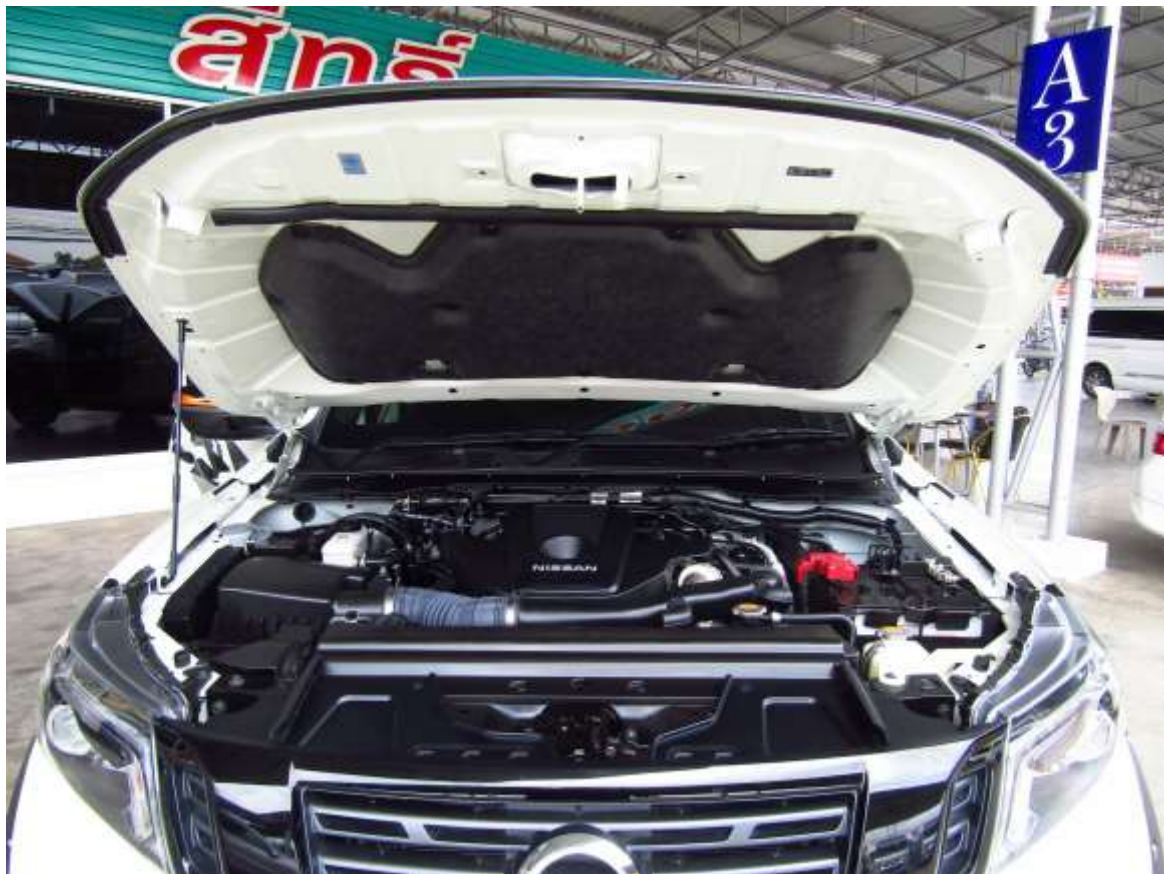
ภาพห้องเครื่อง - Engine Bay Visual Details:

การทดสอบ แบตเตอรี่ Battery Test	Battery Test		Charging System Test at 2000 rpm	
	Voltage	12.38	V	Voltage	14.14 V
	Rating	590	CCA	Status	Normal
	Current	983	CCA	Start System Test	
	Internal resistance	2.75	mΩ	Start Voltage	9.05 V
	State of Charge	88	%	Status	Normal
	State of Health	93	%	Max. Load Test at 2000 rpm	
	Status	Great		Max. Load	14.15 V
	Test Date	10.09.63		Voltage	
				Status	Normal
