# Vehicle Inspection Report

## สรุปผลการตรวจสอบ (Inspection Summary)

| ยี่ห้อ/รุ่น (Brand/Model): VOLVO S60 T4F B 1.6 AT | วันที่ตรวจสอบรถยนต์ (Date of Inspection): 02-09-62 |
| หมายเลขตัวถัง (VIN): PNVFS07HBE5287574 | เลขคำขอบริการ (Job No.): I019/0049-008 |

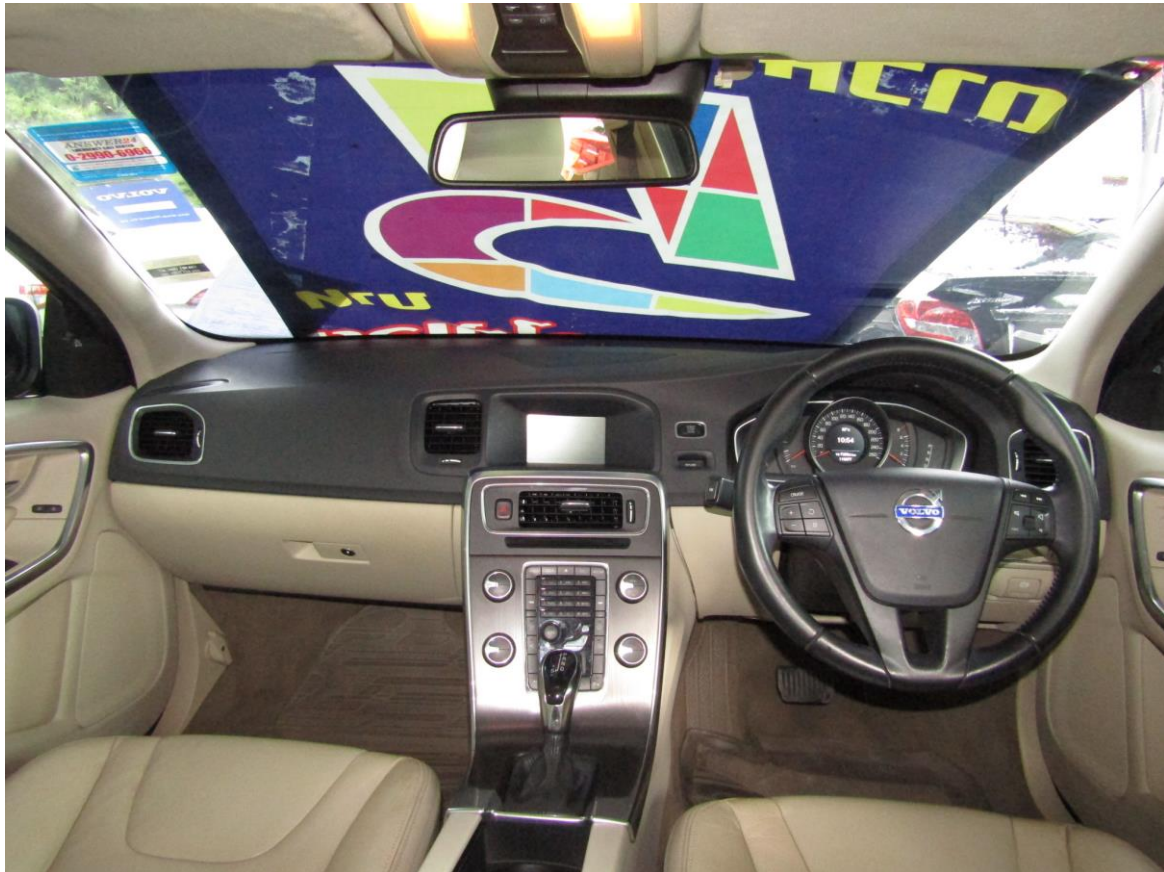
## ภาพภายในด้านหน้า หลัง และ จุดบกพร่อง - Interior Visual Details (Front, Rear and/or Defect):

| | ที่นั่ง สภาพ<br>Seat Appearance | สภาพตามอายุการใช้งาน |
| | การทำงาน การปรับ และการล็อก<br>เบาะ Seat Adjust functional | ทำงานได้ดี |
| | สภาพ รางได้เบาะ<br>Seat slide adjust rail | สภาพตามอายุการใช้งาน |
| | เข็มขัดนิรภัย<br>Seat Belts | สภาพตามอายุการใช้งาน |

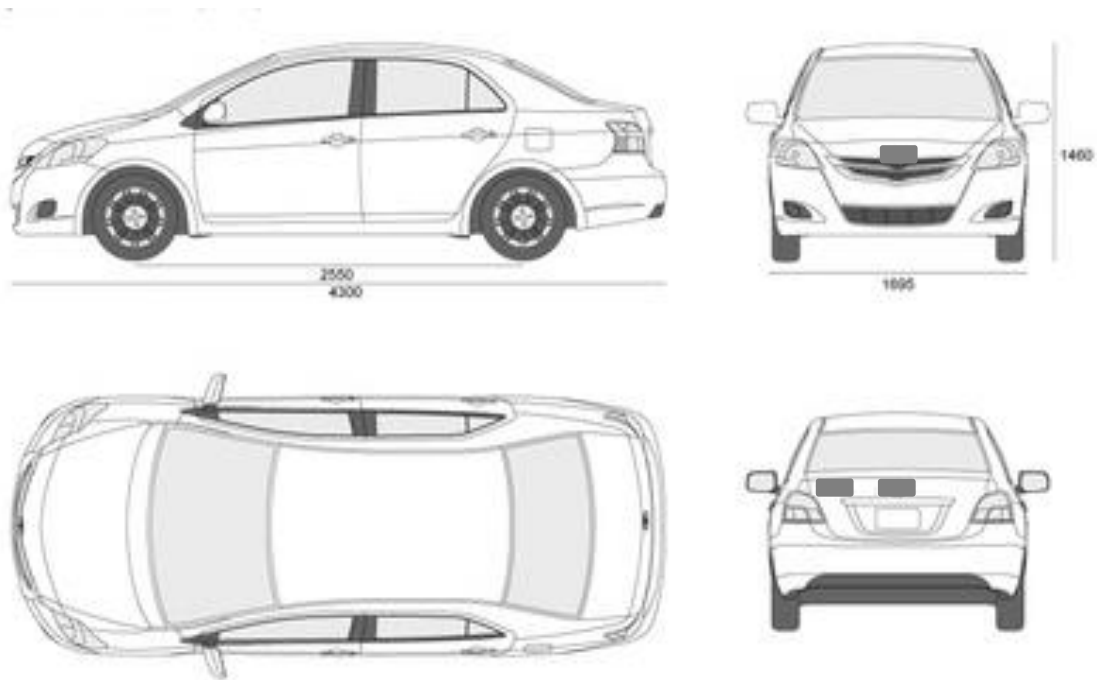
ความหนาสีรอบรถเก๋ง 3,4 และ 5 ประตู -Paint Thickness on 3,4 and 5 door car:

| ชิ้นส่วนยานยนต์ | ความหนาสี Paint Thickness (µm) | | | |
|---|---|---|---|---|
| Front Wing (RH) | 106 | 105 | 103 | 105 |
| Front Wing (LH) | 120 | 102 | 108 | 110 |
| Front Door (RH) | 108 | 105 | 109 | 107 |
| Front Door (LH) | 105 | 92 | 97 | 98 |
| Rear Door (RH) | 107 | 107 | 108 | 107 |
| Rear Door (LH) | 115 | 104 | 108 | 109 |

| ชิ้นส่วนยานยนต์ | ความหนาสี Paint Thickness (µm) | | | |
|---|---|---|---|---|
| Rear Wing (RH) | 116 | 102 | 109 | 109 |
| Rear Wing (LH) | 83 | 103 | 108 | 98 |
| Bonnet | 145 | 147 | 135 | 142 |
| Roof | 116 | 101 | 106 | 108 |
| Boot/Tail Gate | 103 | 112 | 106 | 107 |
