1023/0013-27

Isuzu D-Max 1.9 SPACE CAB S

9 ก.พ. 2023

Vehicle Inspection Report สรุปผลการตรวจสภาพรถ (Inspection Summary)

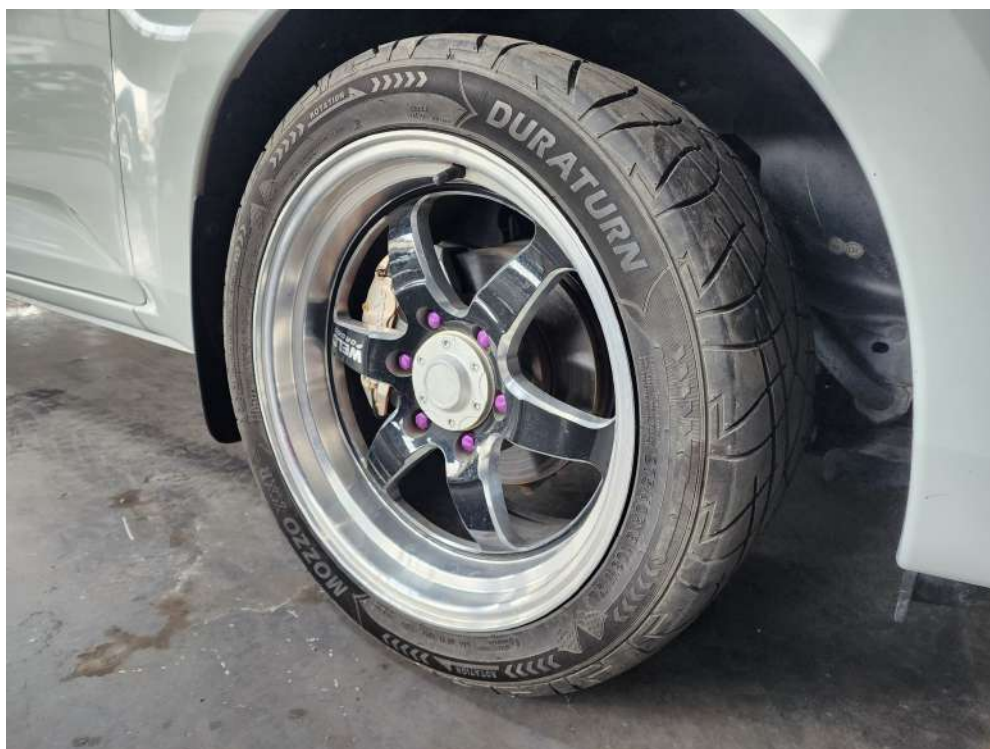
ขอบยาง ล้อ

5.1 สภาพยางรถยนต์, สัปดาห์/ปี ผลิต Tires Appearance, Year

ดี (Good)

13/20

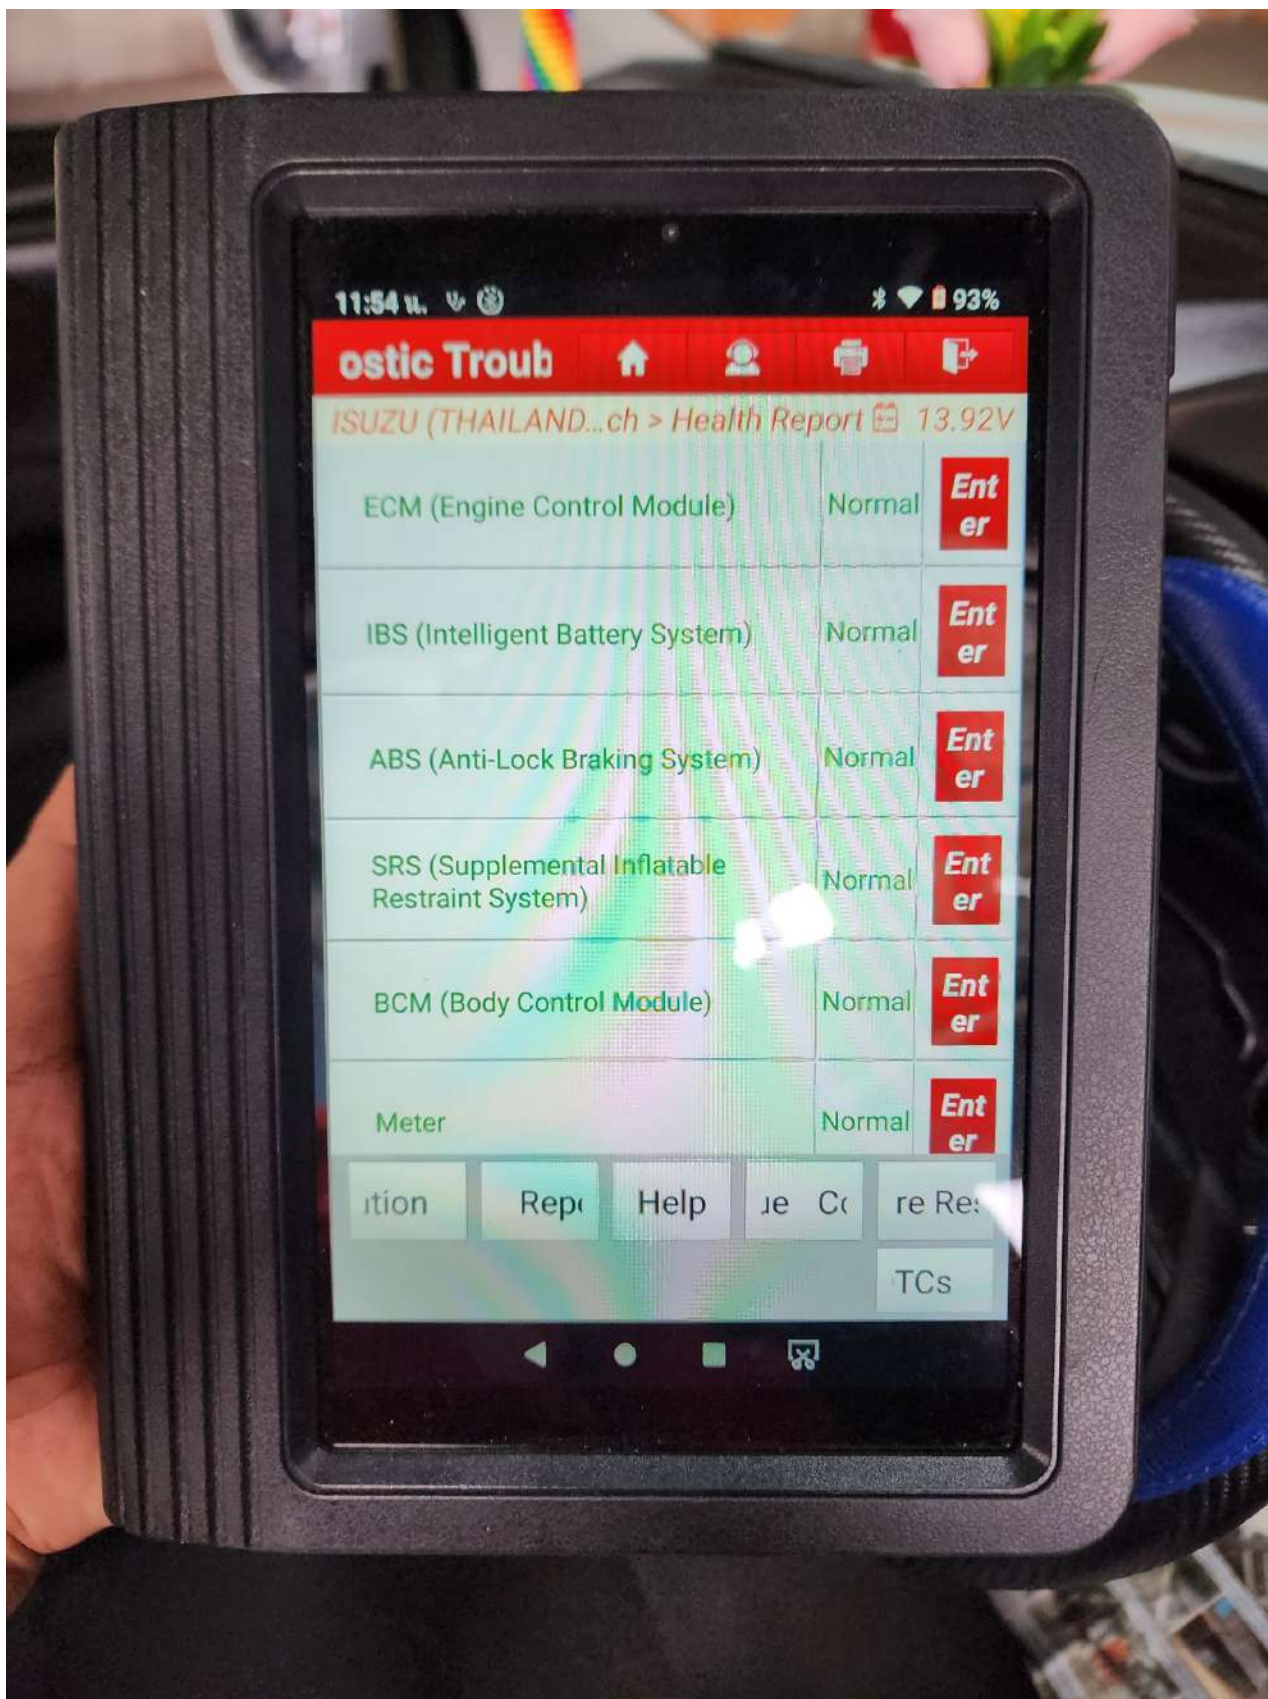
ภาพ OBD

2.17 การวินิจฉัยผ่านทาง OBD2 On-Board Diagnostics (OBD)

ดี (Good)
