# Vehicle Inspection Report

ยี่ห้อ/รุ่น (Brand/Model): TOYOTA CAMRY 2.0 G AT	วันที่ตรวจสอบรถยนต์ (Date of Inspection): 06-10-63
หมายเลขตัวถัง (VIN): MR053BK5104020530	เลขคำขอบริการ (Job No.): I020/0059-4
หมายเลขเครื่องยนต์ (Engine No.): 1AZE279089	Vehicle Picture:  
ปีที่ผลิต (Build Date): 2013	
สีรถ (Color): ดำ	
ระยะการใช้งาน(Mileage): 166,782 กม.	
หมายเลขทะเบียน (No. Plate): กม 9077 ลำปาง	
วันครบกำหนดชำระภาษี (Registration Expiry): 1 พ.ค. 63	
ชื่อลูกค้า (Customer Name): รถบ้านน้องปาย	
ที่อยู่(Address): สุขุมวิท 107	
โทรศัพท์ (Tel):	
สถานที่ตรวจสอบรถ (Inspection Place): รถบ้านน้องปาย

**ข้อคิดเห็นทั่วไป (General Comments):**รถสภาพดี โครงสร้างไม่เคยเกิดอุบัติเหตุ ไม่เคยจมน้ำและไฟไหม้

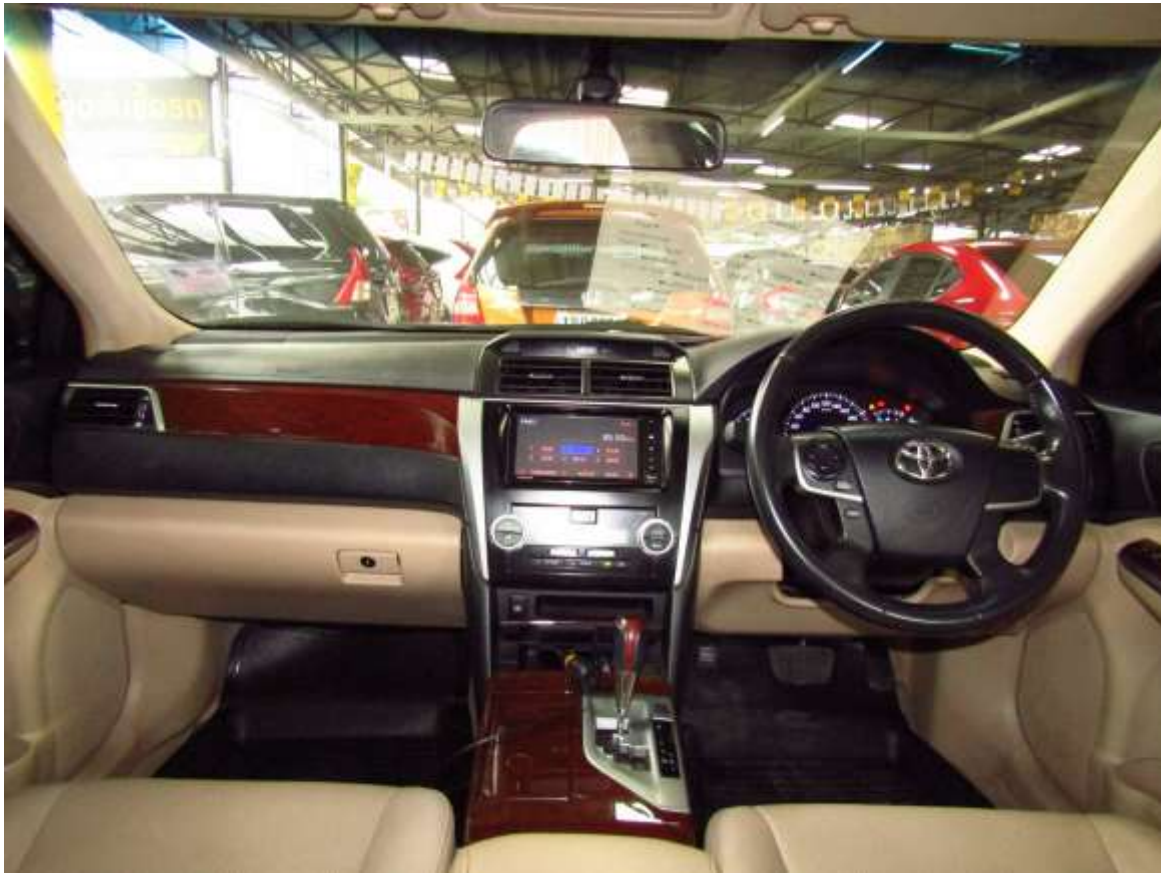
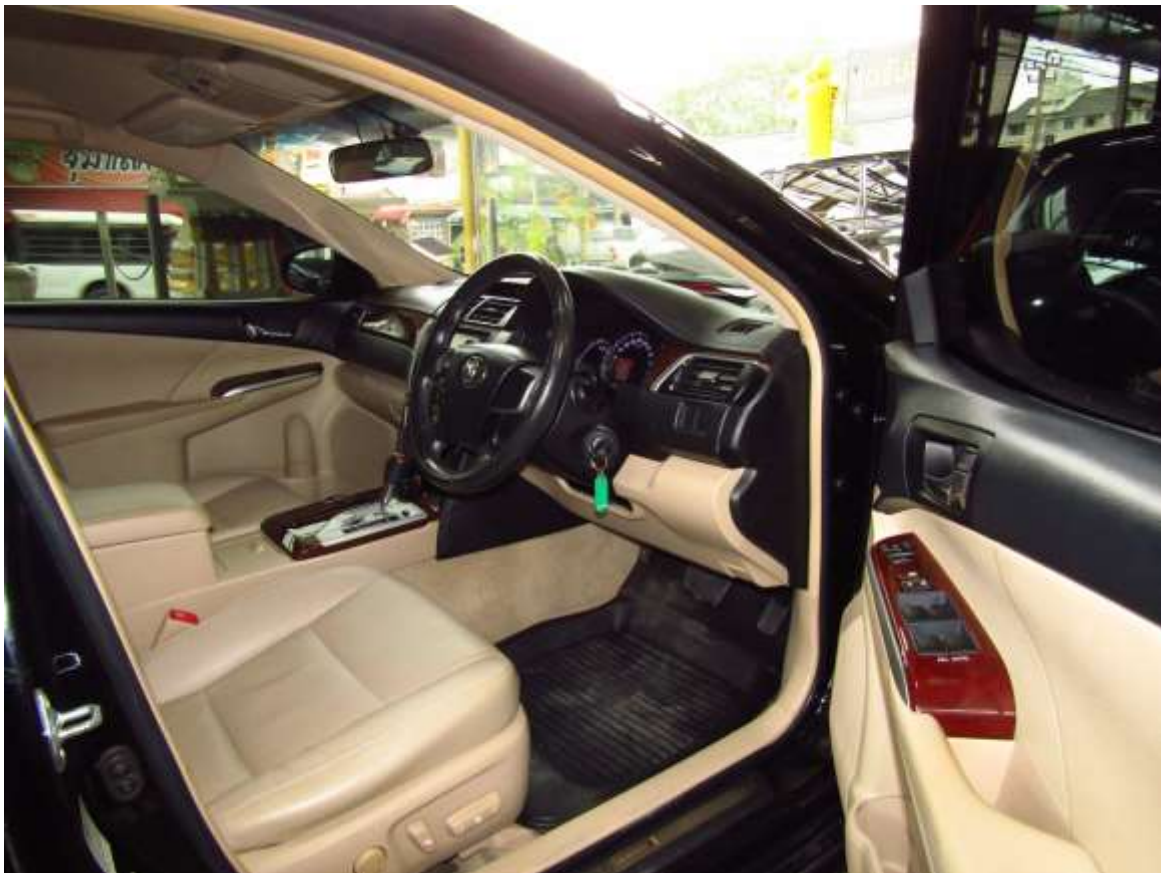
ภาพภายในด้านหน้า หลัง และ จุดบกพร่อง - Interior Visual Details (Front, Rear and/or Defect):

ที่นั่ง สภาพ Seat Appearance	สภาพตามอายุการใช้งาน
	การทำงาน การปรับ และการล็อค เบาะ Seat Adjust functional	ทำงานได้ดี
	สภาพ รางใต้เบาะ Seat slide adjust rail	สภาพตามอายุการใช้งาน
	เข็มขัดนิรภัย Seat Belts	สภาพตามอายุการใช้งาน
	อื่นๆเพิ่มเติม Others	N/A
