I023/0149-2

Lexus ES300h 2.5 Luxury Sedan

ชื่อลูกค้า (Customer Name) : ▾	วันที่ตรวจสอบ (Date of Inspection) :	วันจดทะเบียน (Regis Date)
.@ กฤษณา กุศลสาร	May 23, 2023	Oct 16, 2014
หมายเลขเครื่องยนต์ (Engine No.) : ▾	หมายเลขตัวถัง [VIN] :	หมายเลขทะเบียน [No. Plate] :
2AR1078439	JTHBW1GG70206****	7กษ 47**
สภาพยาง (Week/Year) ▾	สีรถ (Color) :	ระยะการใช้งาน (Mileage) :
04/23	เทา	196226

Vehicle Inspection Report สรุปผลการตรวจสภาพรถ (Inspection Summary)

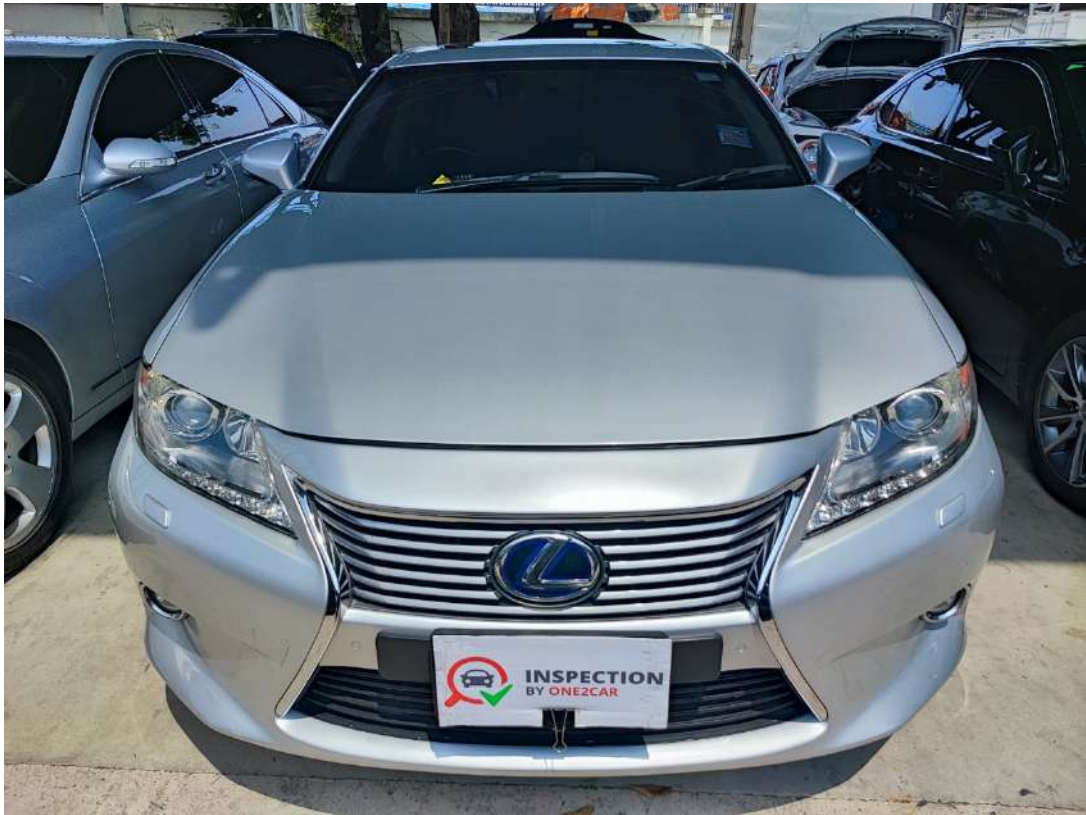
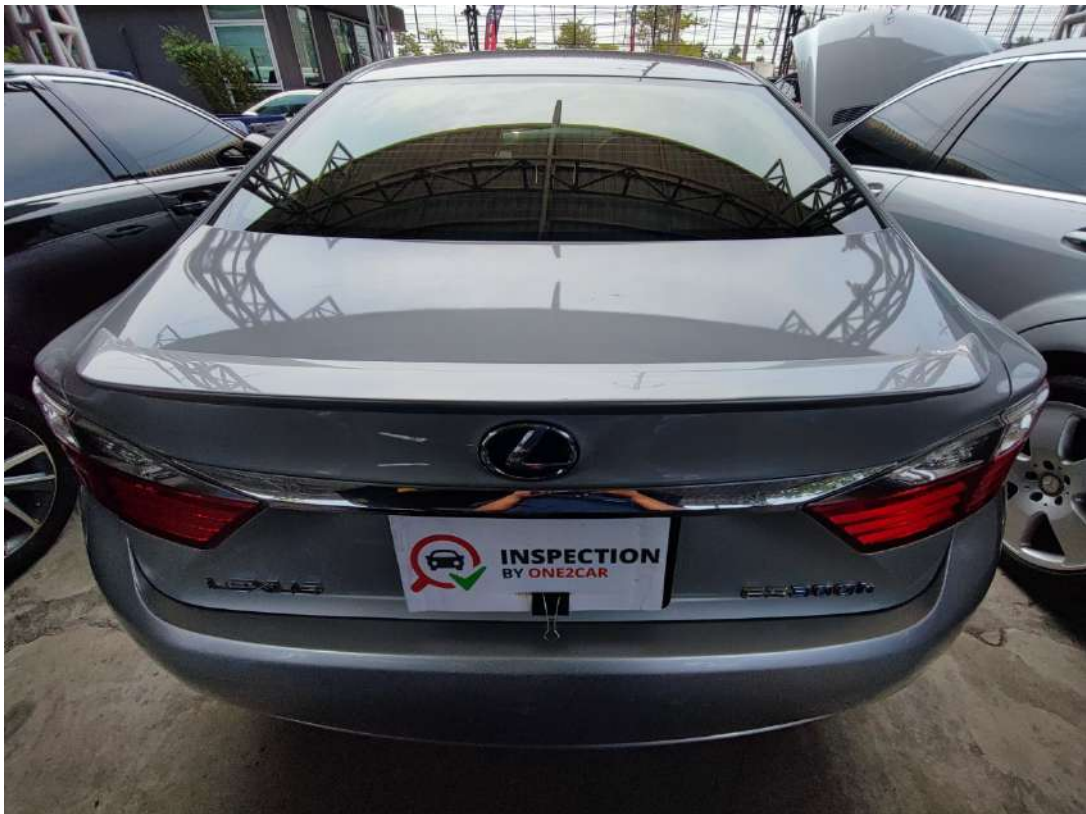
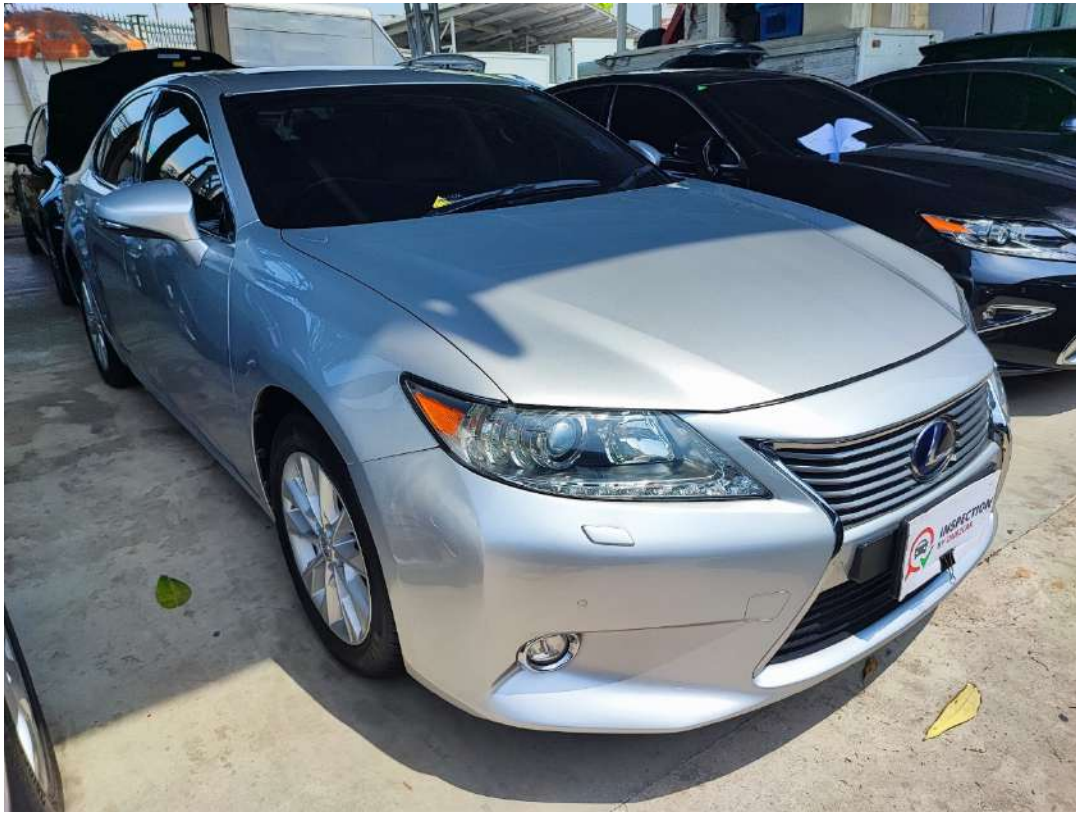
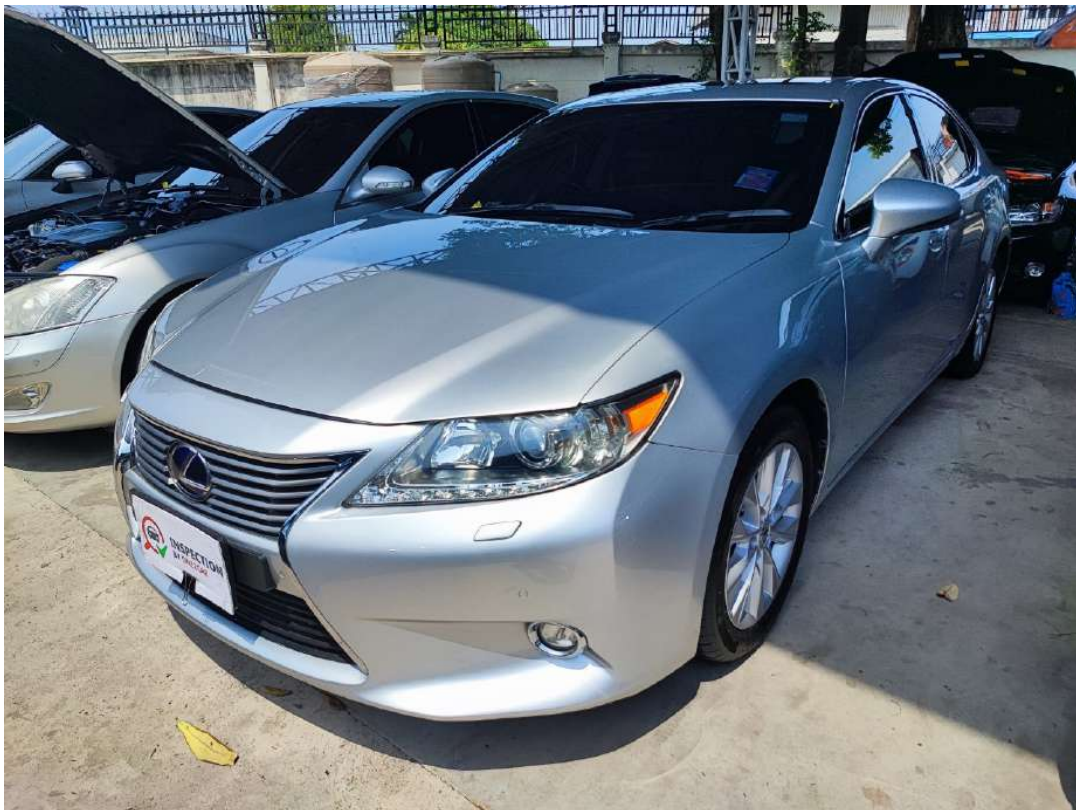
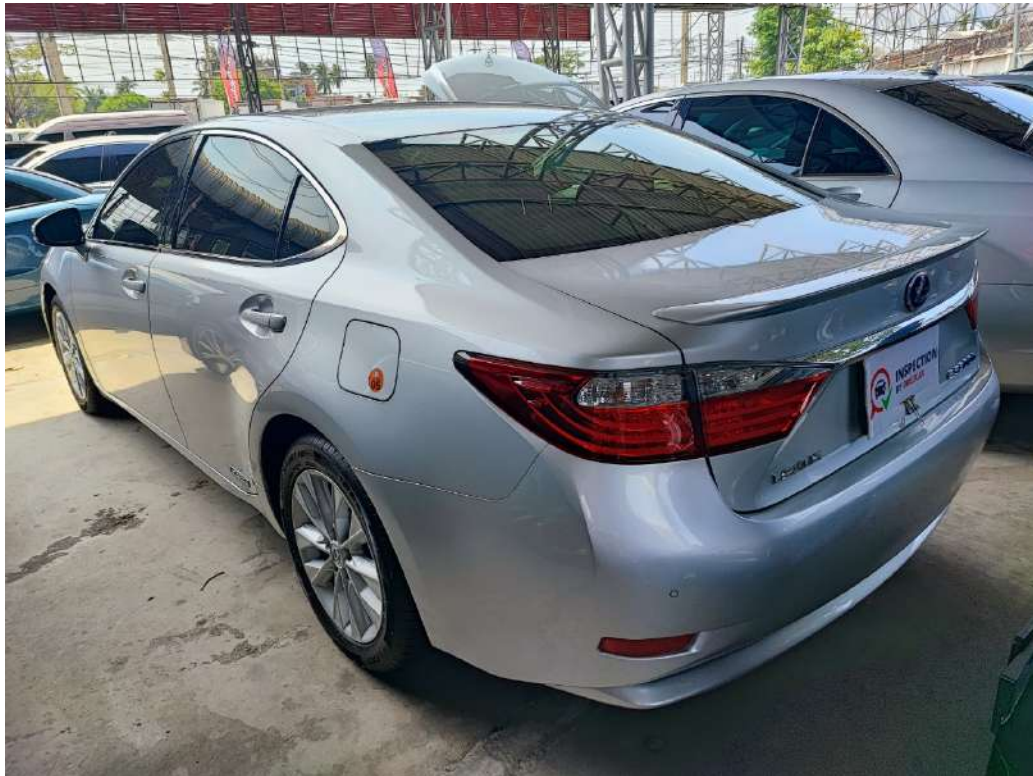
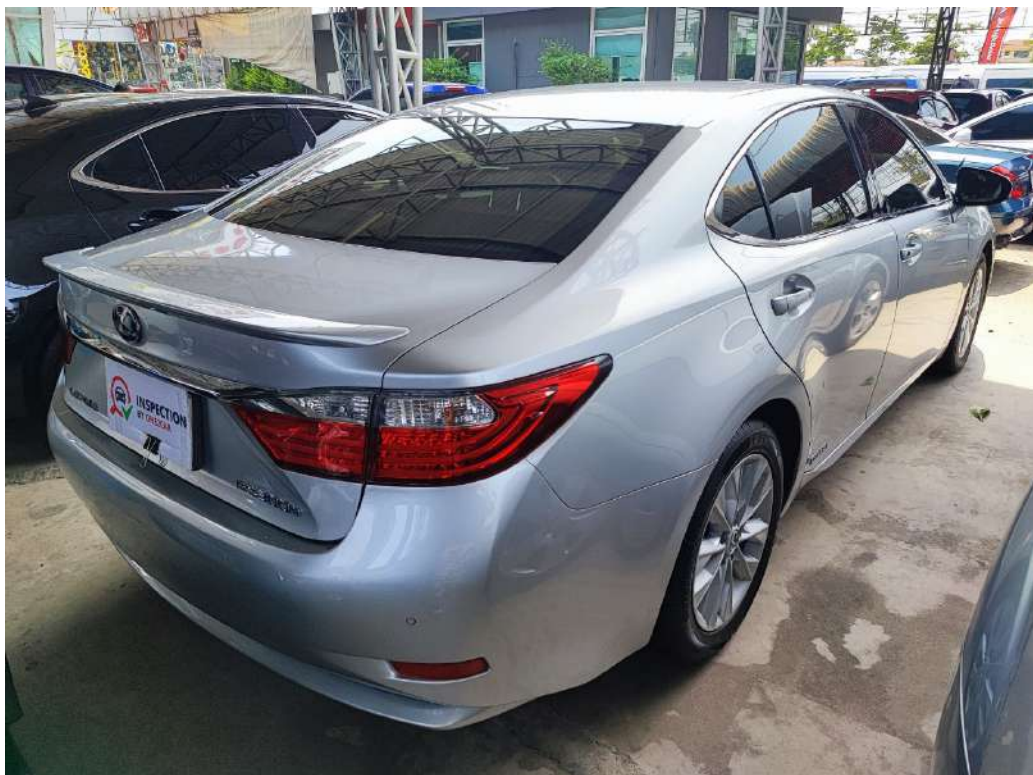
ภาพภายนอก

ประเมินสภาพรวม: ผ่าน
 "รายการที่รื้อการแก้ไข: ไม่พบรายการแก้ไข
 ชิ้นส่วนประกอบตัวถังรถ
 ✓ แผ่นเพลทเลขตัวถังมองเห็นได้ชัดเจน
 ✓ ชิ้นส่วนประกอบตัวถังรถ ผ่านการวัดค่าความหนาของสีแล้ว
 ✓ สีรถตรงตามเสาเสาโครงรถทะเบียน"

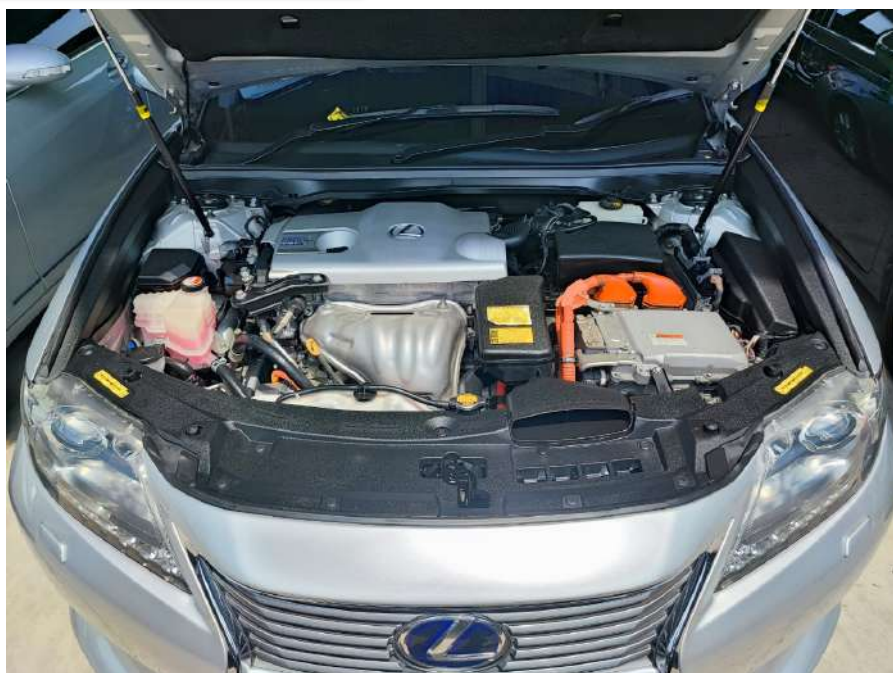
ภาพห้องเครื่อง

Voltage	12.53	V
Rating	600	CCA
Current	664	CCA
Internal resistance	4.21	mΩ
State of Charge	91	%
State of Health	100	%
Status	GREAT

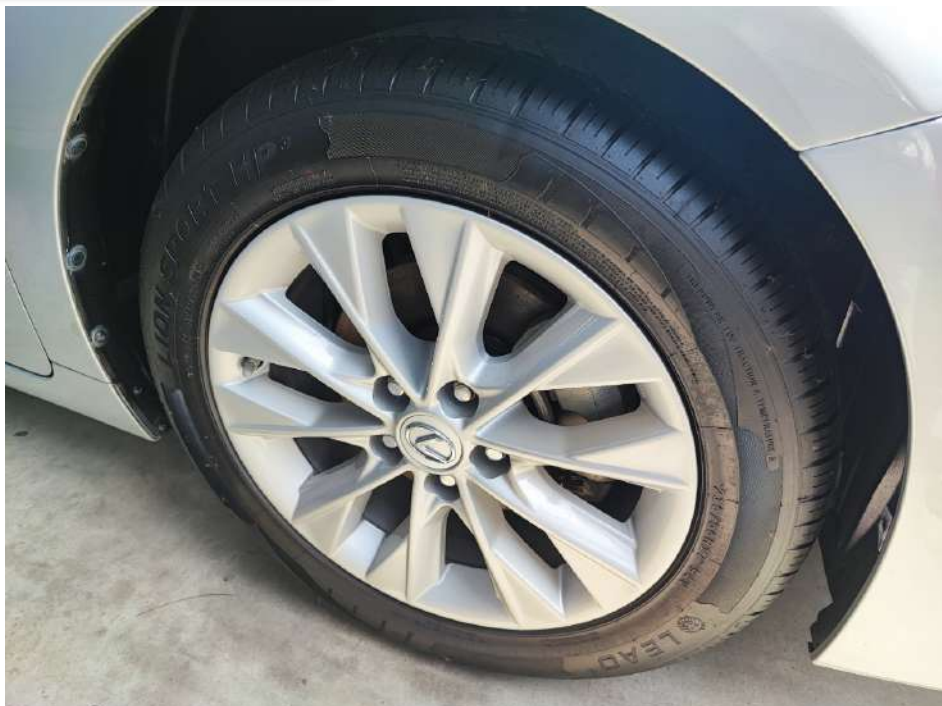
ขอบยาง ล้อ

04/23
