I022/0068-13

ยี่ห้อ/รุ่น (Brand/Model) ▾

MG ZS 1.5 X

Vehicle Inspection Report สรุปผลการตรวจสภาพรถ (Inspection Summary)

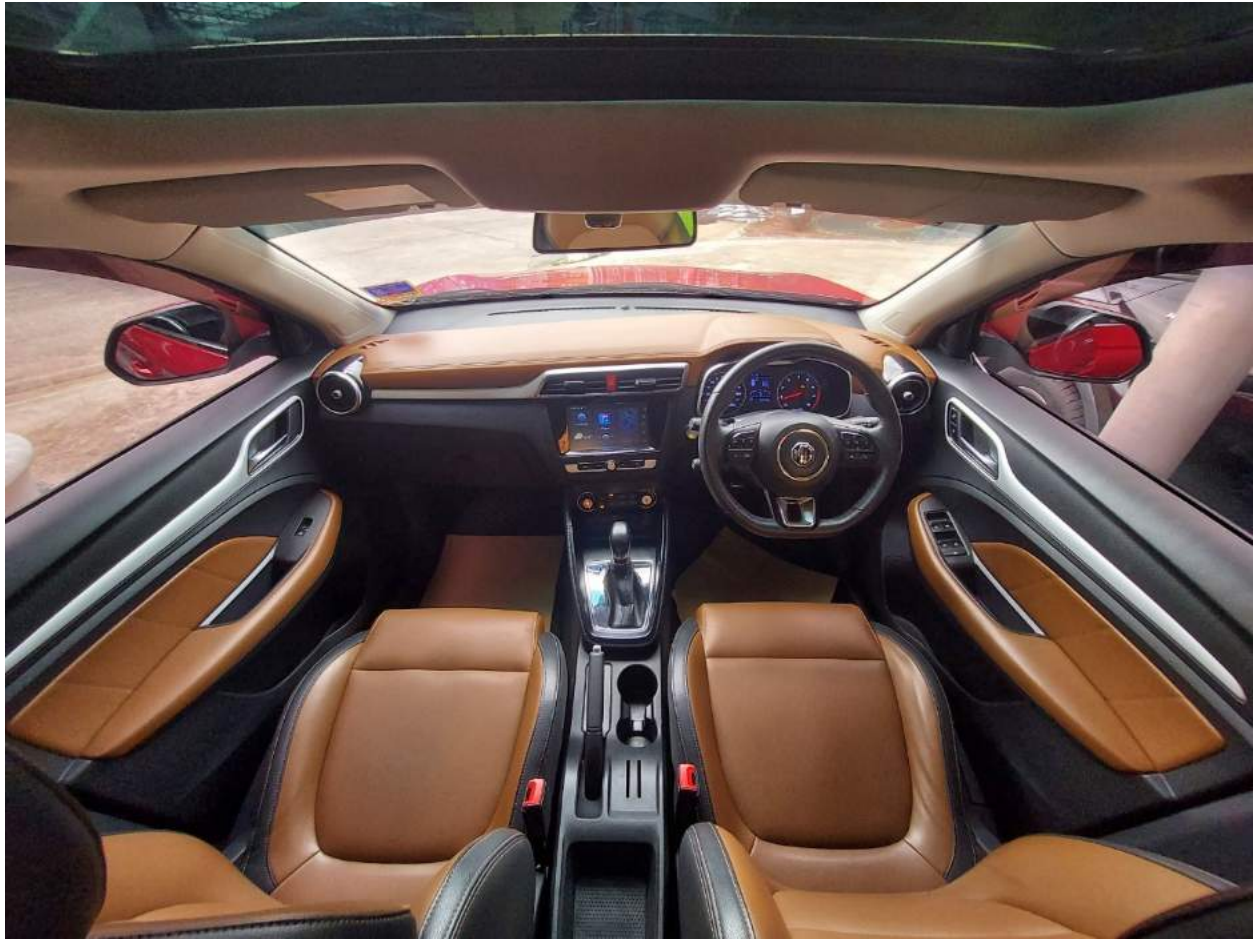
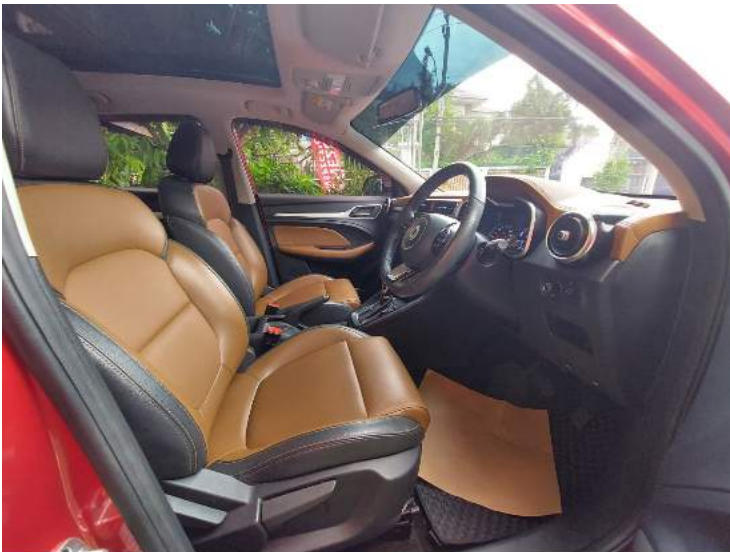
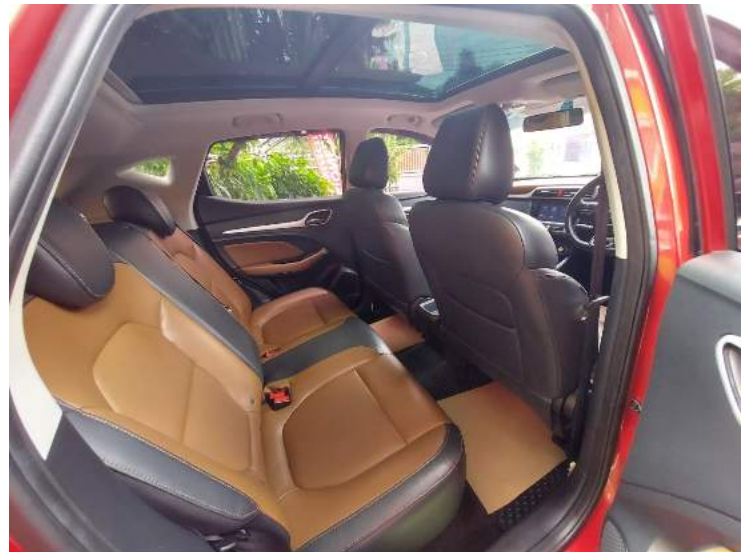
ภาพภายใน

รถสภาพดี โครงสร้างไม่เคยมีอุบัติเหตุ ไม่เคยจมน้ำ และไฟไหม้

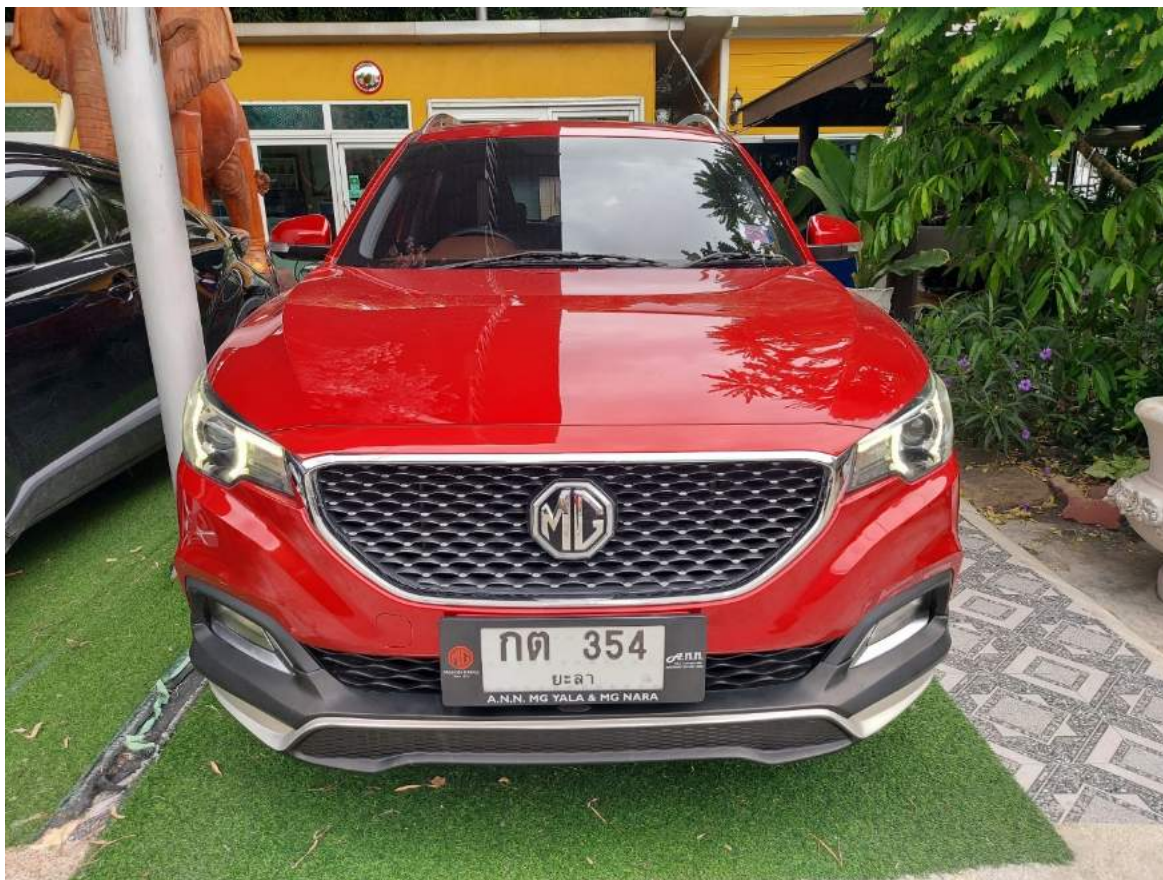
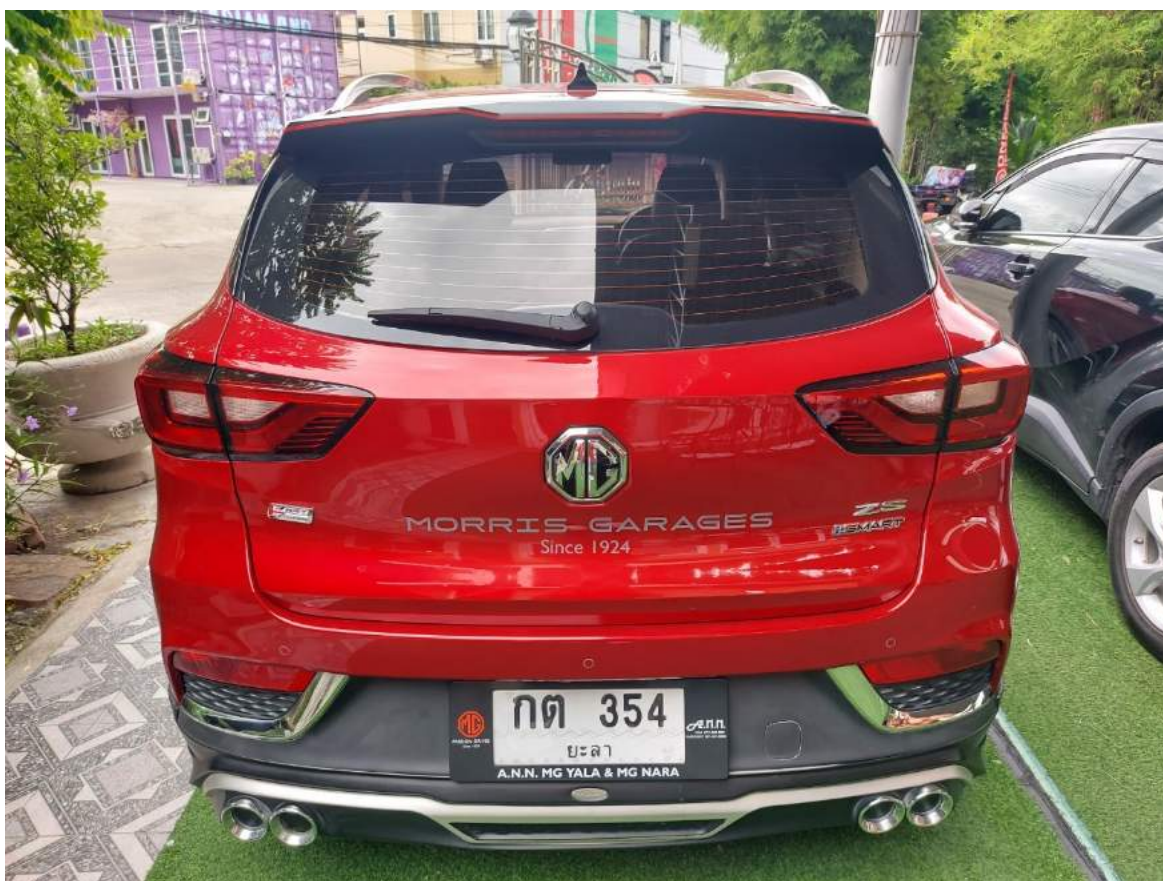
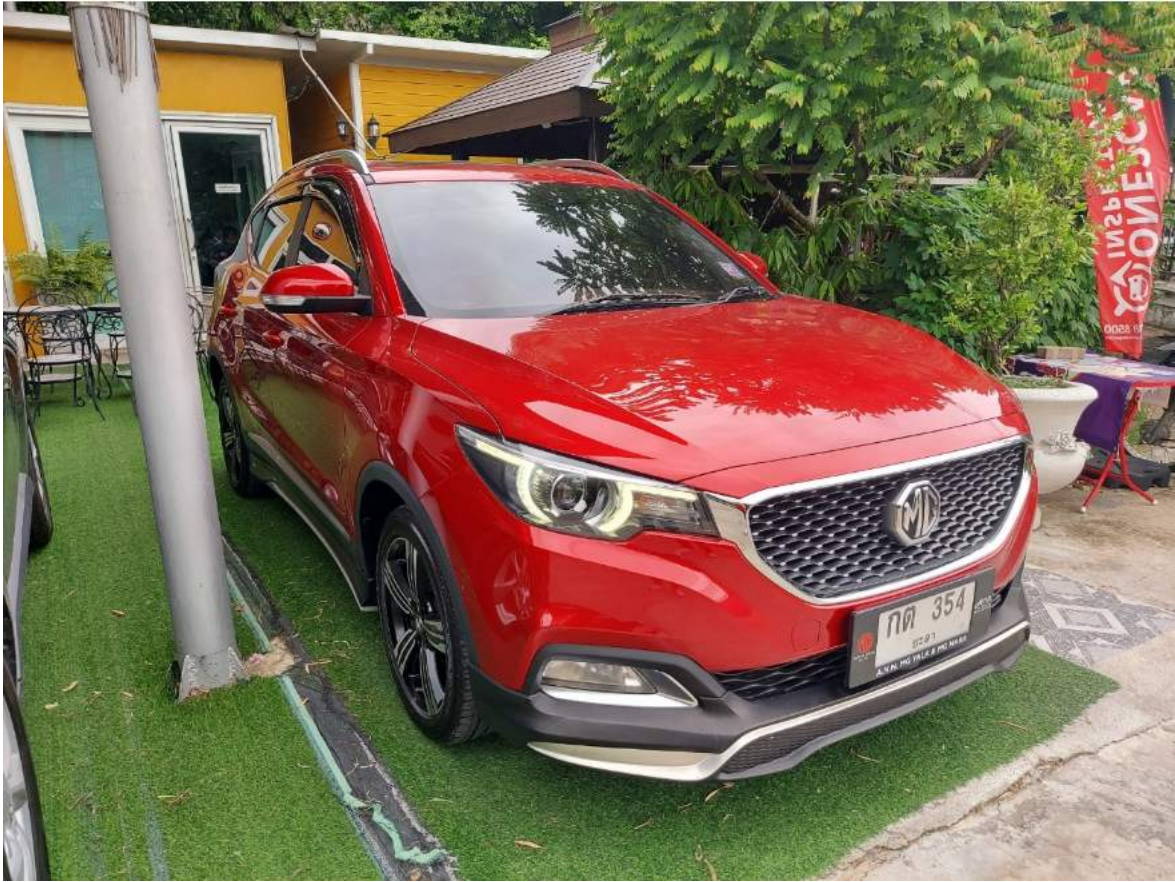
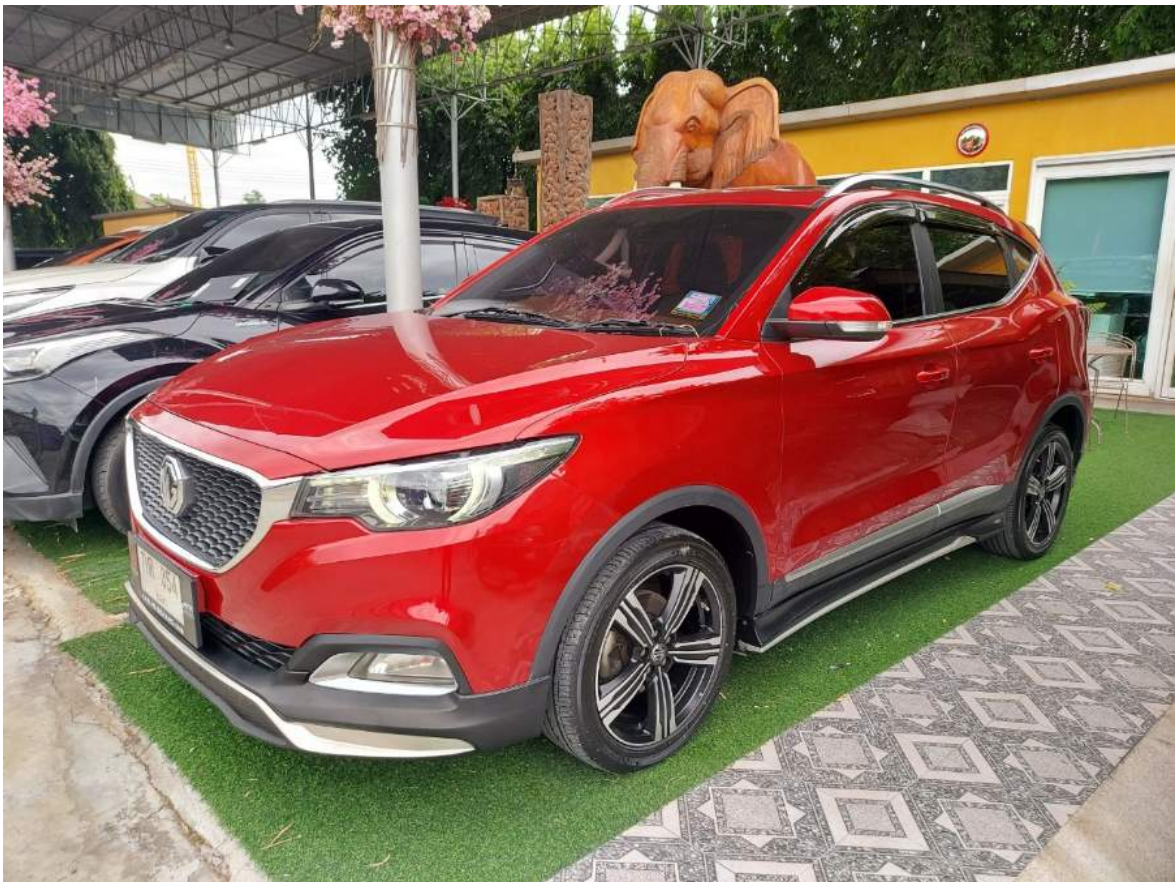
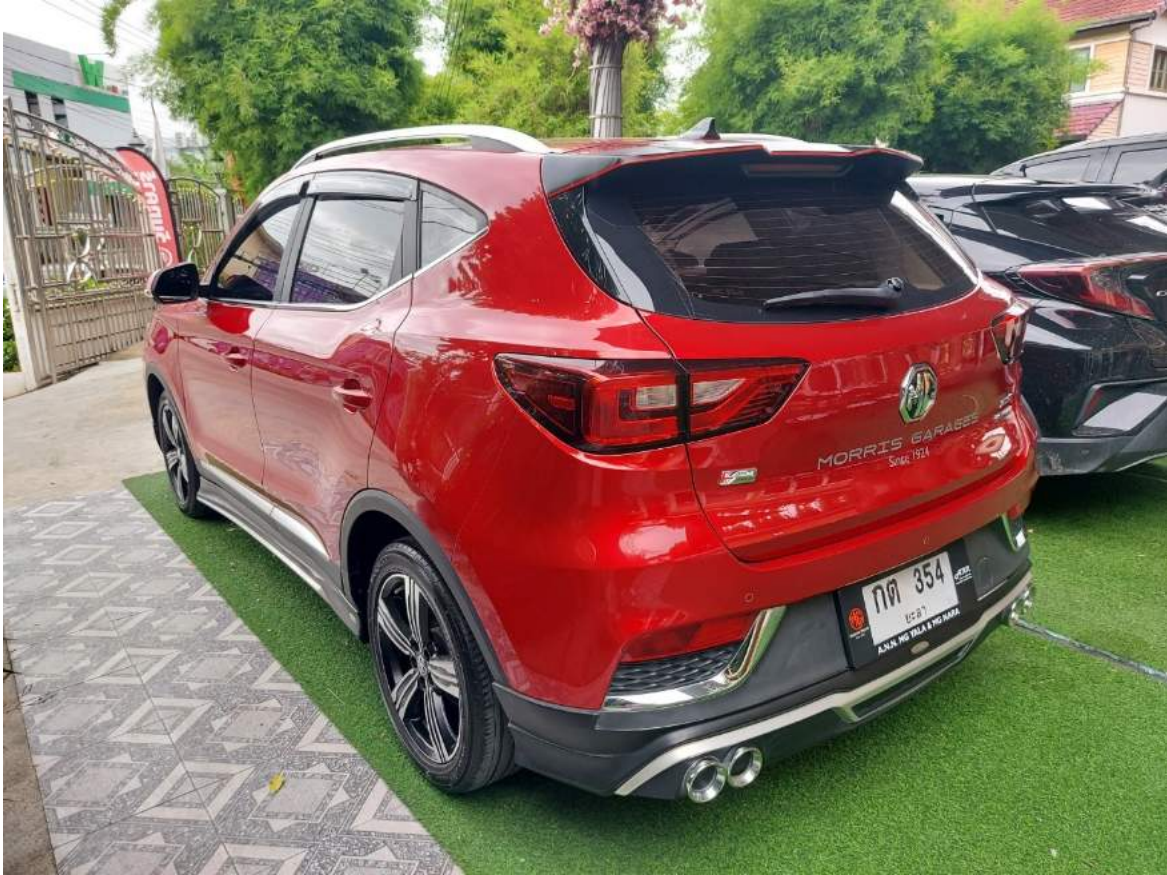
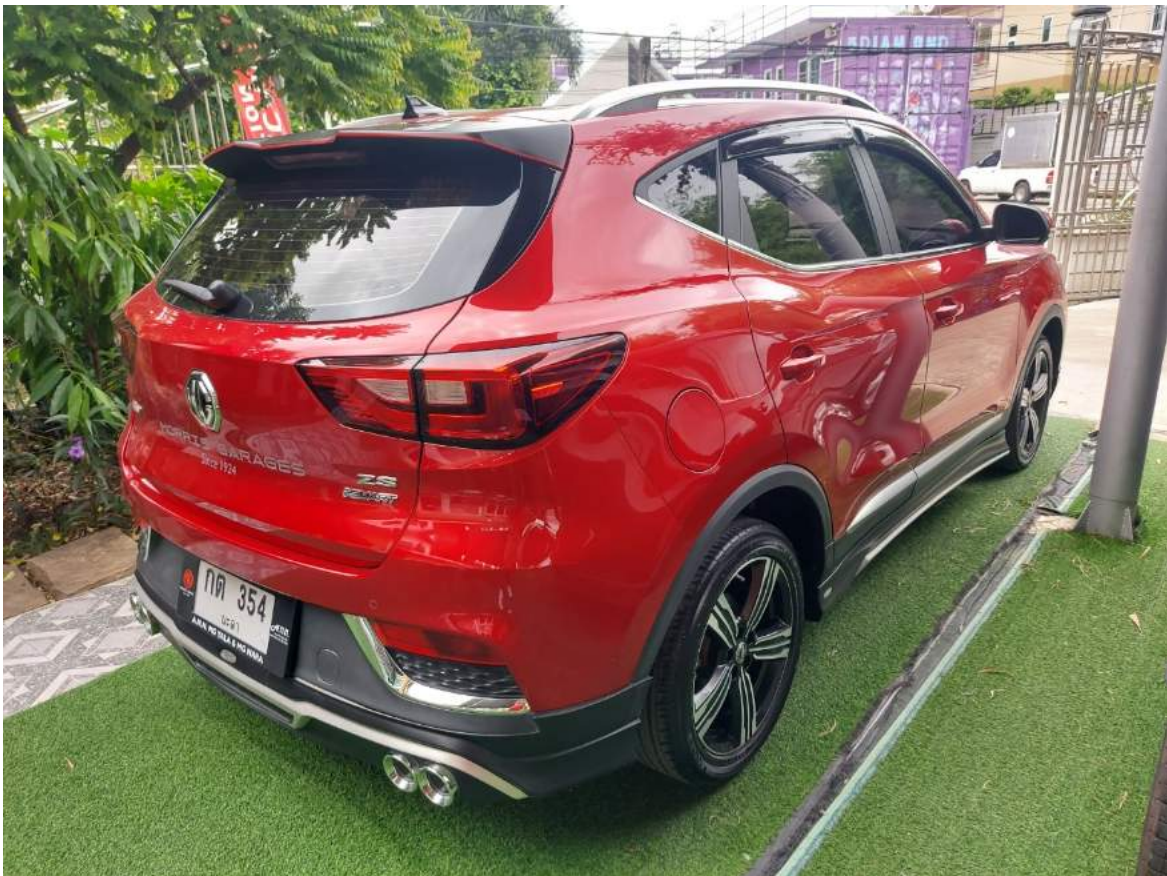
ภาพภายนอก

รถสภาพดี โครงสร้างไม่เคยมีอุบัติเหตุ ไม่เคยจมน้ำ และไฟใหม่

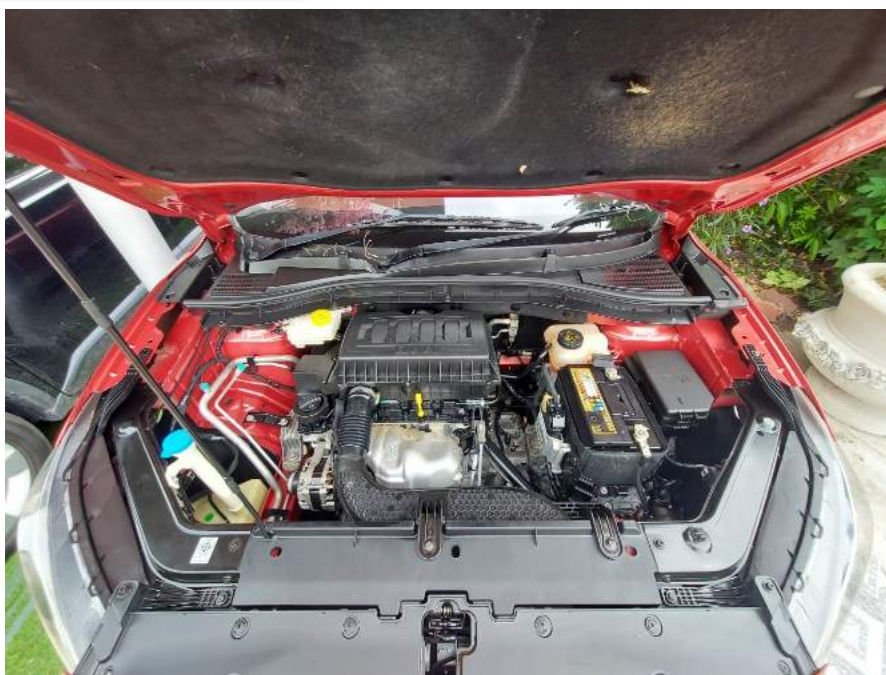
ภาพห้องเครื่อง

เครื่องยนต์สมบูรณ์ ไม่มีรอยร้าวซึม

Voltage	12.22	V
Rating	580	CCA
Current	575	CCA
Internal resistance	4.86	mΩ
State of Charge	52	%
State of Health	99	%
Status	GREAT
