# Vehicle Inspection Report

ยี่ห้อ/รุ่น (Make/Model): MITSUBISHI TRITON	วันที่ตรวจสอบรถยนต์ (Date of Inspection): 05.03.61
เลขตัวถัง (VIN): MMTCNKA40FD007482	เลขคำขอบริการ (Job No.): I018/027-005
เลขเครื่องยนต์ (Engine No.): 4D56UCEY3503	Vehicle Picture:  
ปีผลิต (Build Date): 2014	
สี (Color): น้ำตาล	
เลขไมล์ (Mileage): 71654	
เลขทะเบียน (No. Plate): 1ฒฒ 2065	
ทะเบียนหมดอายุ (Registration Expiry): 2 ก.ค 61	
ชื่อลูกค้า Customer Name: BB SMART CAR 4	
ที่อยู่ (Address):	
โทรศัพท์ (Tel):	
สถานที่ตรวจสอบรถ (Inspection Place): BB SMART CAR 4

รถสภาพดี โครงสร้างไม่เคยอุบัติเหตุ ไม่เคยจมน้ำและไฟไหม้

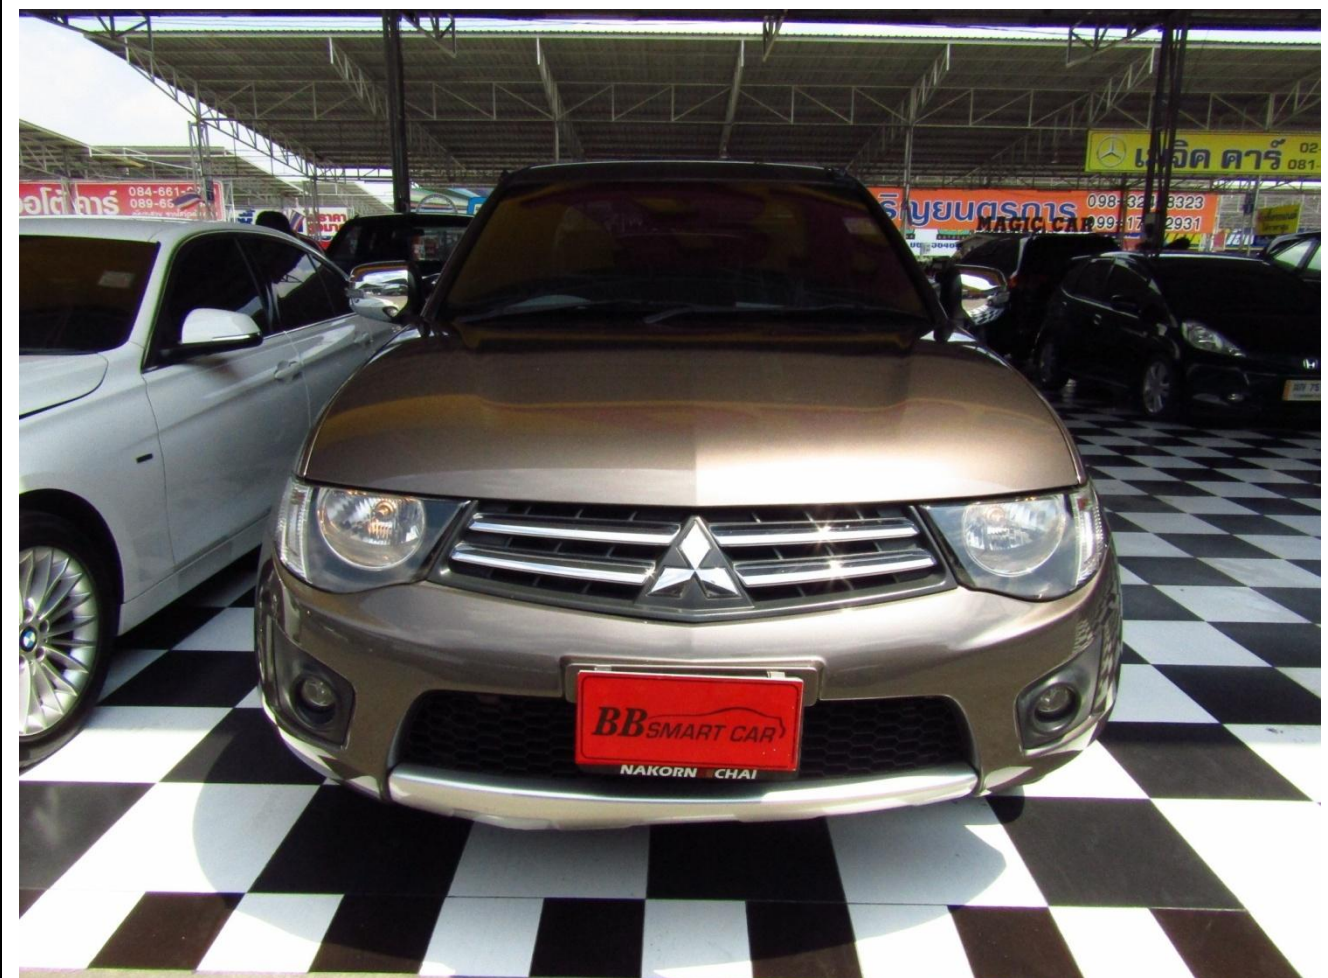
### ภาพภายนอก - Exterior Visual Details:

กันชนหน้า Front Bumper	กันชนหน้า ซ้ายล่างผิดรูปทรง

ฝากระโปรงหน้ารถ Bonnet	มีรอยครูด

ประตูเลื่อนด้านขวา Sliding Right Door	N/A
	แก้มหลังขวา Rear Right Wing	มีรอยครูด
	ขายน้าด้านขวา Right Rocker Panel	สภาพดี
	แก้มหน้าซ้าย Front Left Wing	สภาพดี
	ประตูหน้าซ้าย Front Left Door	มีรอยครูด
	กระจกมองข้างซ้าย Left Rear Mirror	สภาพดี
	ประตูหลังซ้าย Rear Left Door	สภาพดี
	ประตูเลื่อนด้านซ้าย Sliding Left Door	N/A
	แก้มหลังซ้าย Rear Left Wing	มีรอยครูด
	ขายน้าด้านซ้าย Left Rocker Panel	สภาพดี
	ประตูหลัง Rear Tail Gate	N/A
	ฝากระโปรงหลัง Boot	มีรอยครูด
	กระจกหลัง Rear Screen	สภาพดี
	กันชนหลัง Rear Bumper	สภาพดี
	คาน รับกันชนหลัง (ขวา) Rear Side Member (Right) Appearance	สภาพดี

อื่นๆเพิ่มเติม Others	แคปด้านซ้ายมีรอยครูด คิวขอบกระเบาะซ้าย-ขวา มีรอยครูด

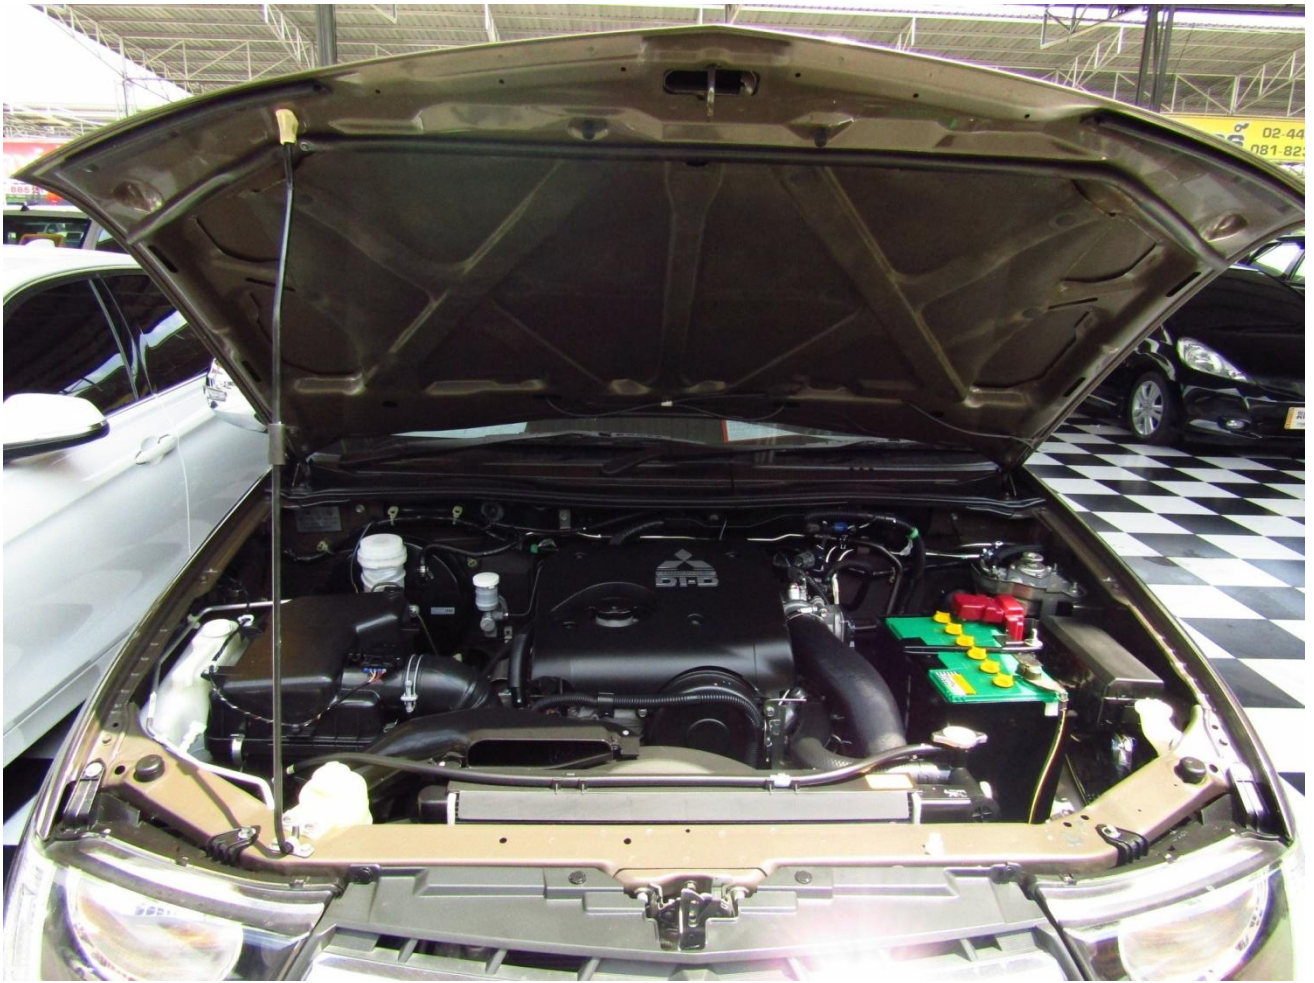
ภาพห้องเครื่อง - Engine Bay Visual Details

Battery Test																																																									
Voltage	12.07	V																																																							
Rating	570	CCA																																																							
Current	320	CCA																																																							
Internal resistance	8.47	mΩ																																																							
State of Charge	27	%																																																							
State of Health	34	%																																																							
Status	Replace																																																								
Test Date	05.03.61																																																								
Charging System Test at 2000 rpm																																																									
Voltage	14.02	V																																																							
Status	Normal																																																								
Start System Test

Start Voltage	7.52	V																																																							
Status	Too low																																																								
Max. Load Test at 2000 rpm																																																									
Max. Load Voltage	13.16	V																																																							
Status	Normal

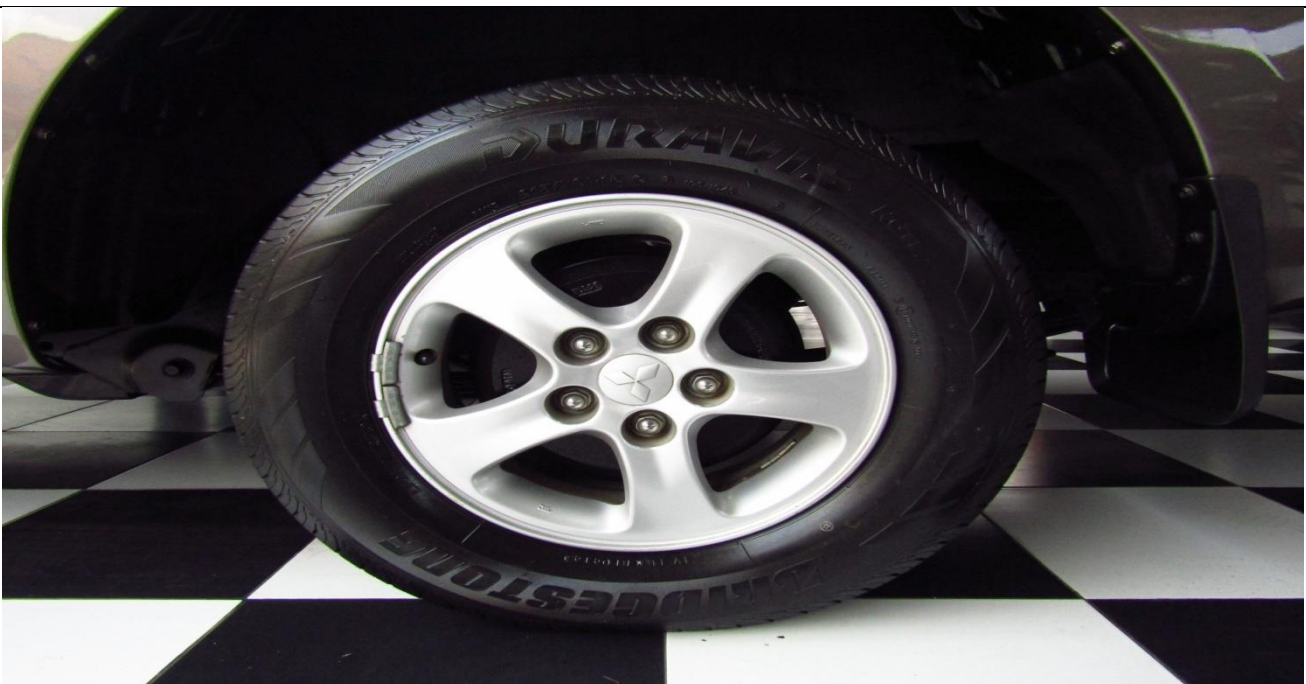
ภาพโดยรวมของยาง ล้อ และ เบรค - Tyres, Wheels & Brakes Visual Details:

สภาพยางรถยนต์, เดือน/ปี ผลิต Tyres Appearance, Year	ปียางผลิต 0414 ยางสภาพพอใช้ ควรเปลี่ยนยางใหม่
 	สภาพล้อรถ Wheel Rims Appearance	สภาพปกติ
 	ยางอะไหล่ และ ล้อ Spare Tyre & Rim	มีประจำรถ
 	ก้ามเบรค และ ท่อน้ำมัน Brake Hose Callipers & Pipes	สภาพปกติไม่พบการรั่วซึม
 	ผ้าเบรค (หน้า/หลัง) Brake Pads (Front/Rear)	สภาพดีตามอายุการใช้งาน
 	จานเบรค Brake Discs (Front/Rear)	ควรเจียจานเบรคครั้งต่อไปที่เปลี่ยนผ้าเบรค
 	ดรัมเบรคล้อหลัง Brakes and Drums any No Leakage	สภาพดีตามอายุการใช้งาน
 	การทำงานของเบรคมือ Park Brake function	ระบบการทำงานปกติ
 	คำแนะนำอื่นๆ Other	N/A

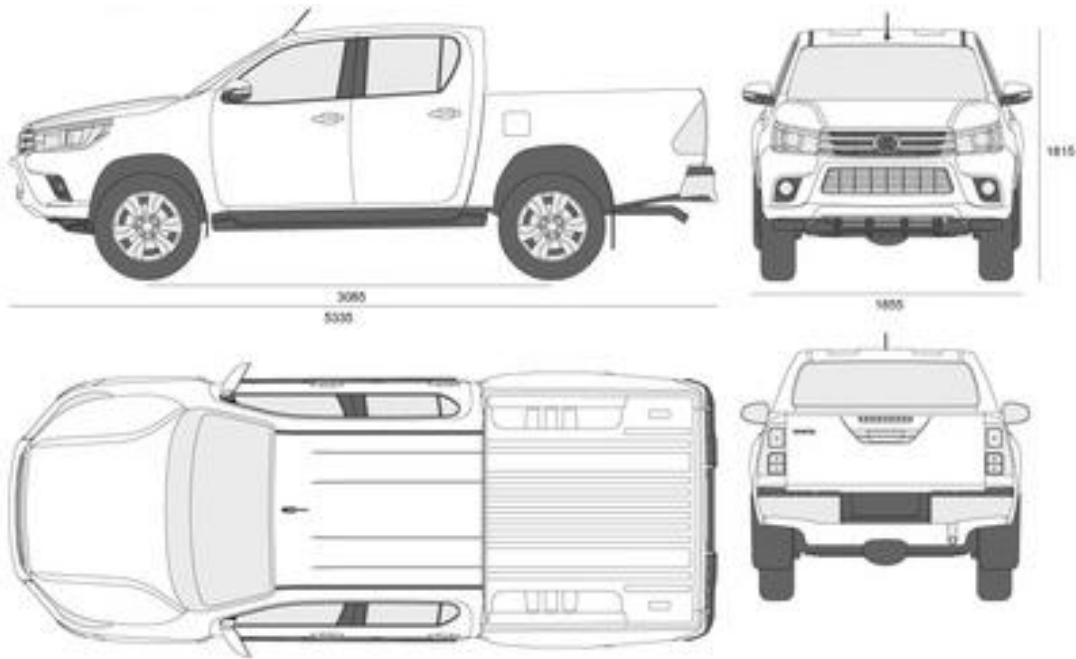
ความหนาสีรถกระบะ (ตอนเดียว, แค็บ และ 4 ประตู) - Paint Thickness on Pickup (Single Cab, Extend Cab and Double Cab):

ชิ้นส่วนยานยนต์ (Car Part)	ความหนาสี Paint Thickness (µm)			
	P1	P2	P3	Average
Front Wing (RH)	71	70	70	70
Front Wing (LH)	124	114	113	117
Front Door (RH)	72	70	70	71
Front Door (LH)	218	186	229	211
Rear Door (RH)				
Rear Door (LH)				
Extra Cab (RH)	78	68	67	71
Extra Cab (LH)	111	123	150	128

ชิ้นส่วนยานยนต์ (Car Part)	ความหนาสี Paint Thickness (µm)			
	P1	P2	P3	Average
Bonnet	64	75	74	71
Roof	61	63	78	67
Boot/Tail Gate	53	54	44	50
Tray (RH)	194	154	133	160
Tray (LH)	239	174	234	216
Front Bumper				
Rear Bumper
