1022/0165-39

HONDA BR-V 1.5 SV AT

Dec 16, 2022

# Vehicle Inspection Report สรุปผลการตรวจสภาพรถ (Inspection Summary)

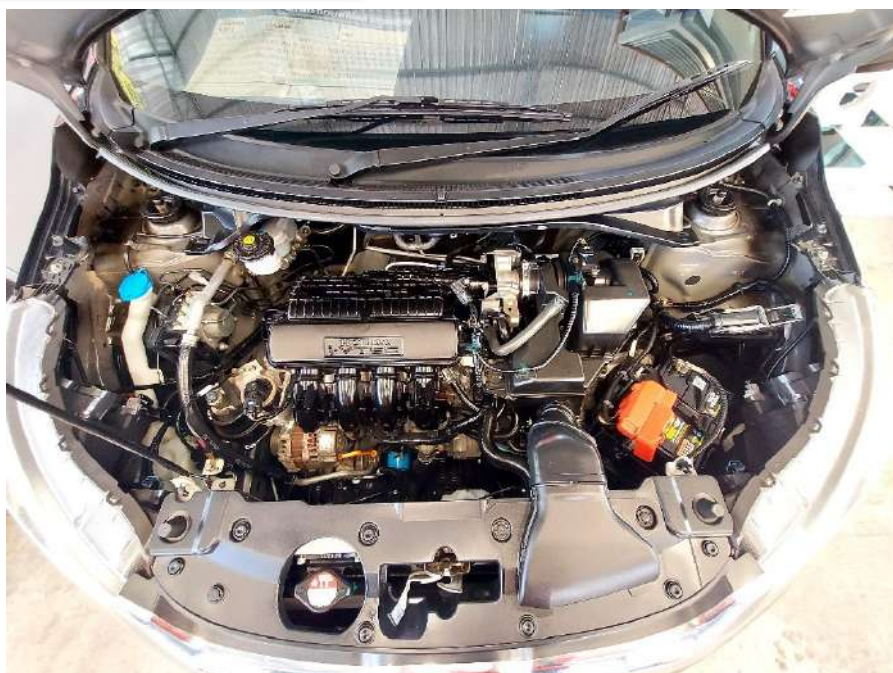
### ภาพห้องเครื่อง

Voltage	12.61	V
Rating	385	CCA
Current	215	CCA
Internal resistance	12.99	mΩ
State of Charge	81	%
State of Health	31	%
Status	REPLACE
