I023/0354-41

Isuzu D-Max 3.0 CAB-4 Vcross Z 4WD

Feb 7, 2024

Vehicle Inspection Report

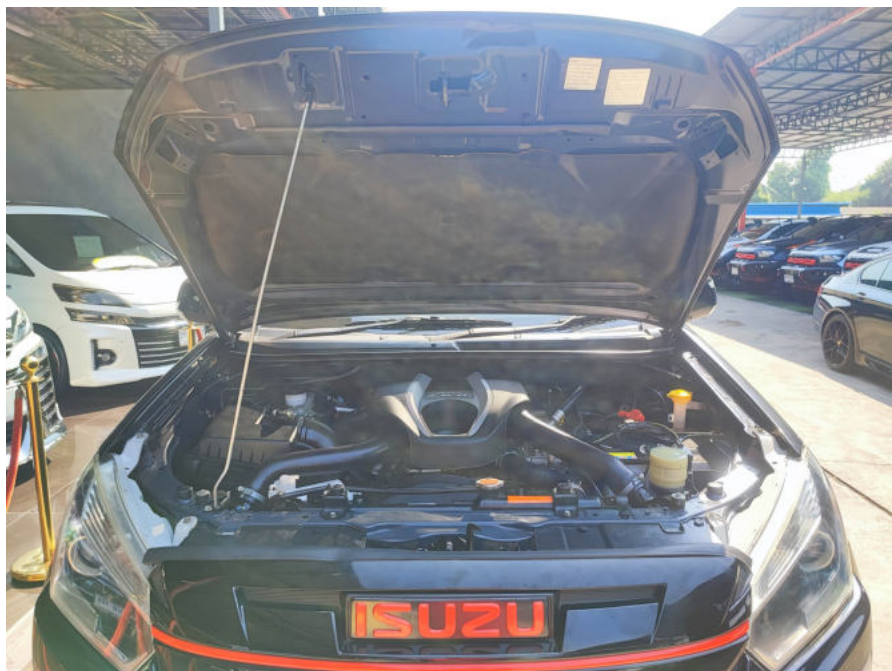
ภาพห้องเครื่อง

Voltage	12.53	V
Rating	600	CCA
Current	428	CCA
Internal resistance	6.33	mΩ
State of Charge	73	%
State of Health	50	%
Status	CAUTION

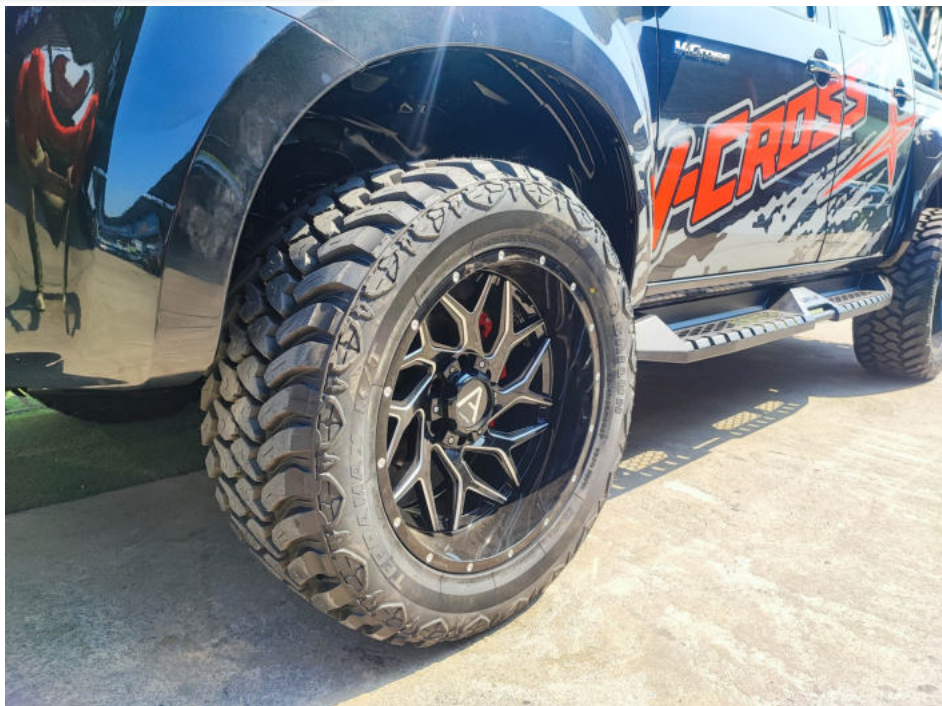
ขอบยาง ล้อ

27/23

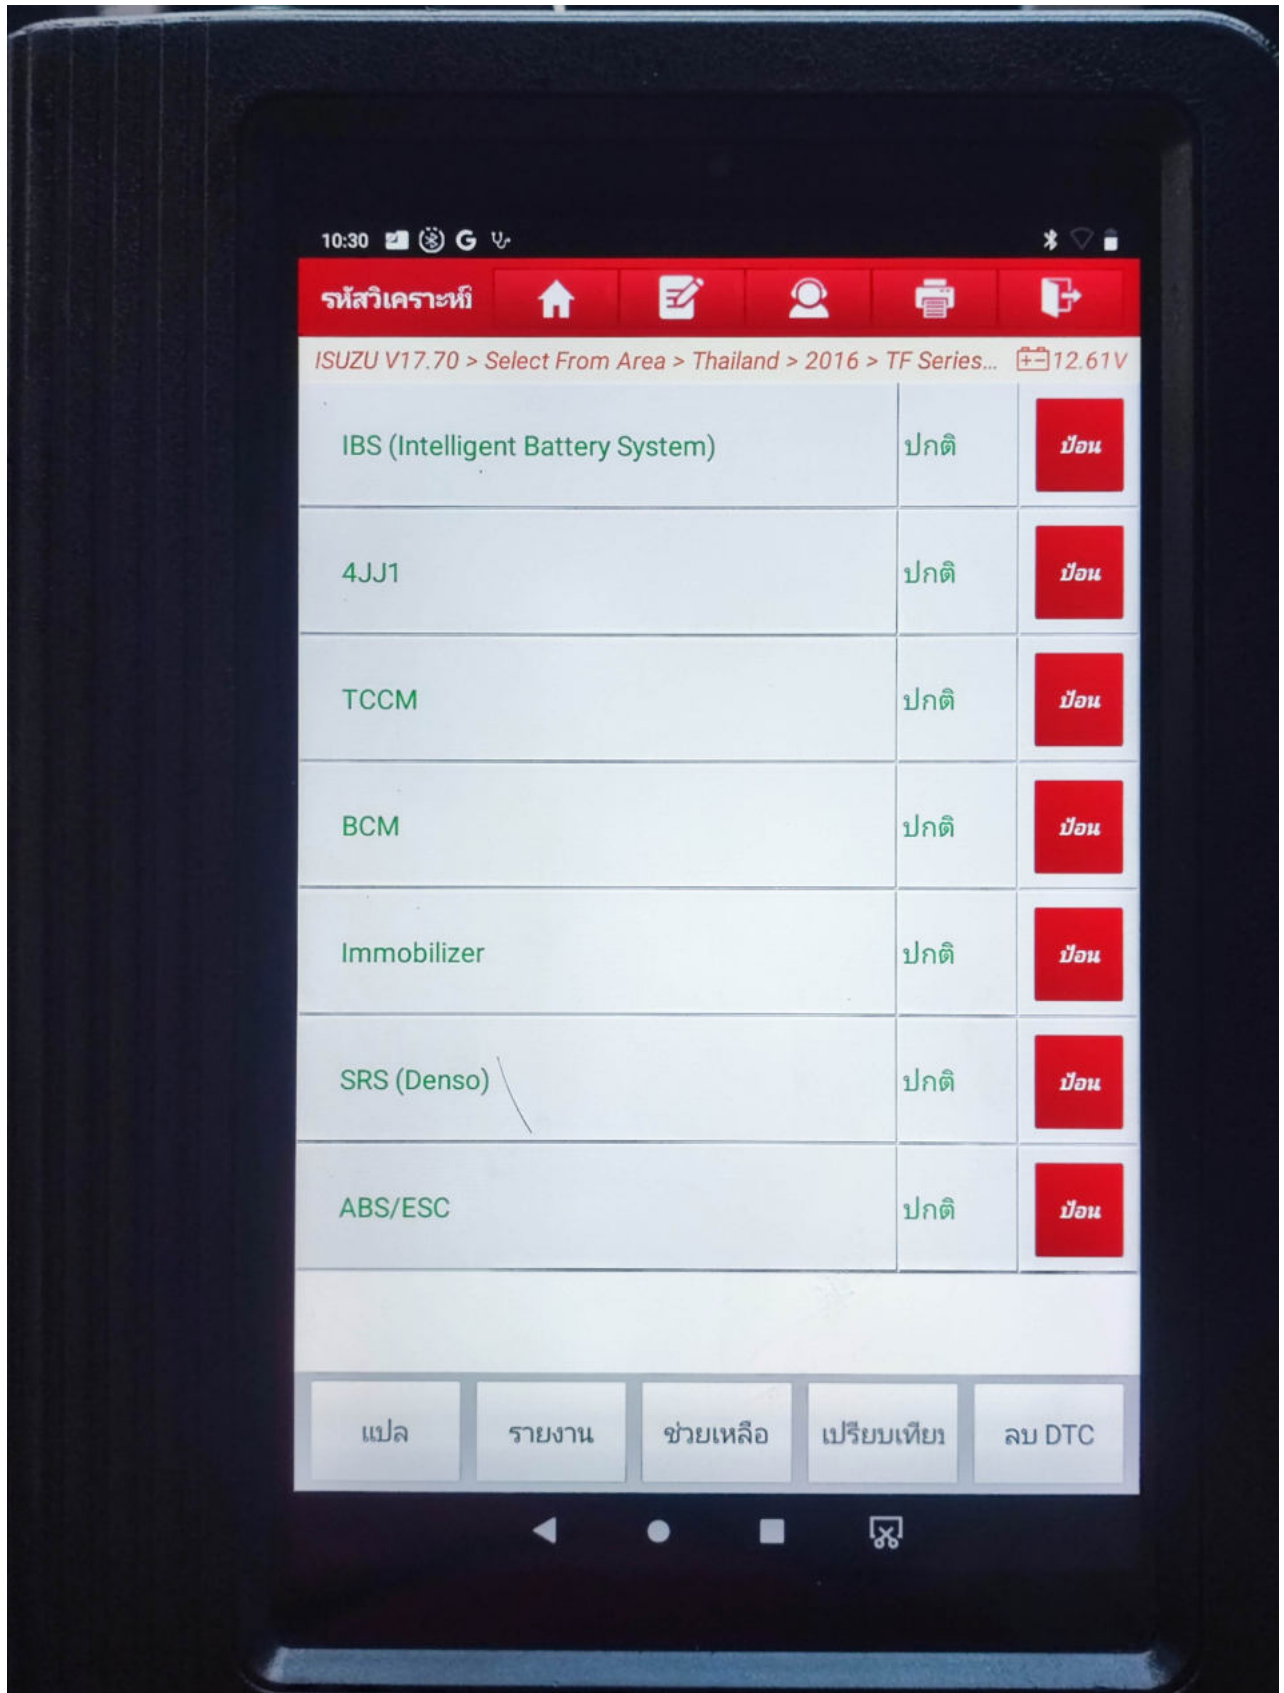
ภาพ OBD

2.17 ตรวจจับพฤติกรรมการขับขี่, ความเร็ว และเครื่องยนต์
OBD II On-Board Diagnostics (OBD)

ดี (Good)
