I022/0126-26

Nissan X-Trail 2.5 V 4WD SUV

Aug 22, 2022

# Vehicle Inspection Report สรุปผลการตรวจสอบสภาพรถ (Inspection Summary)

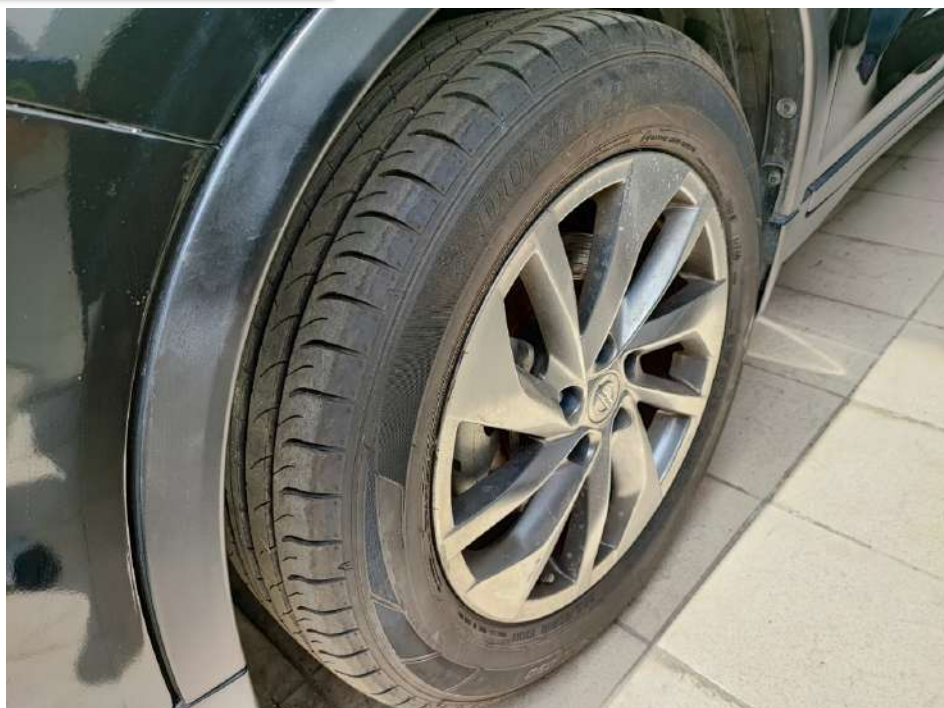
#### ขอบยาง ล้อ

24/21
