I023/0087-97

Mercedes-Benz C250 2.0 W205

3 ก.ค. 2023

Vehicle Inspection Report สรุปผลการตรวจสภาพรถ (Inspection Summary)

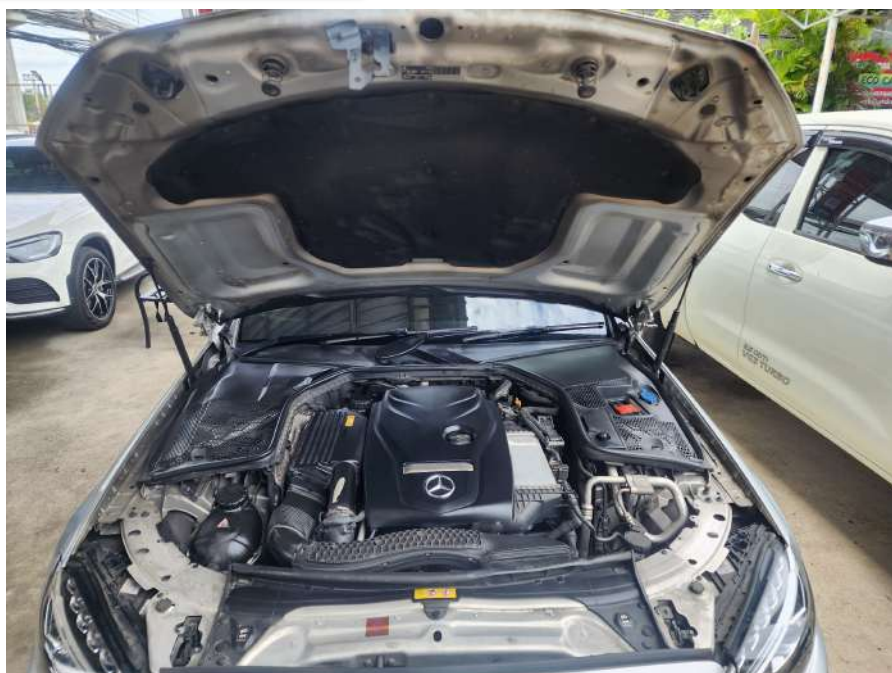
ภาพห้องเครื่อง

Voltage	12.5	V
Rating	700	CCA
Current	738	CCA
Internal resistance	3.79	mΩ
State of Charge	87	%
State of Health	100	%
Status	GREAT

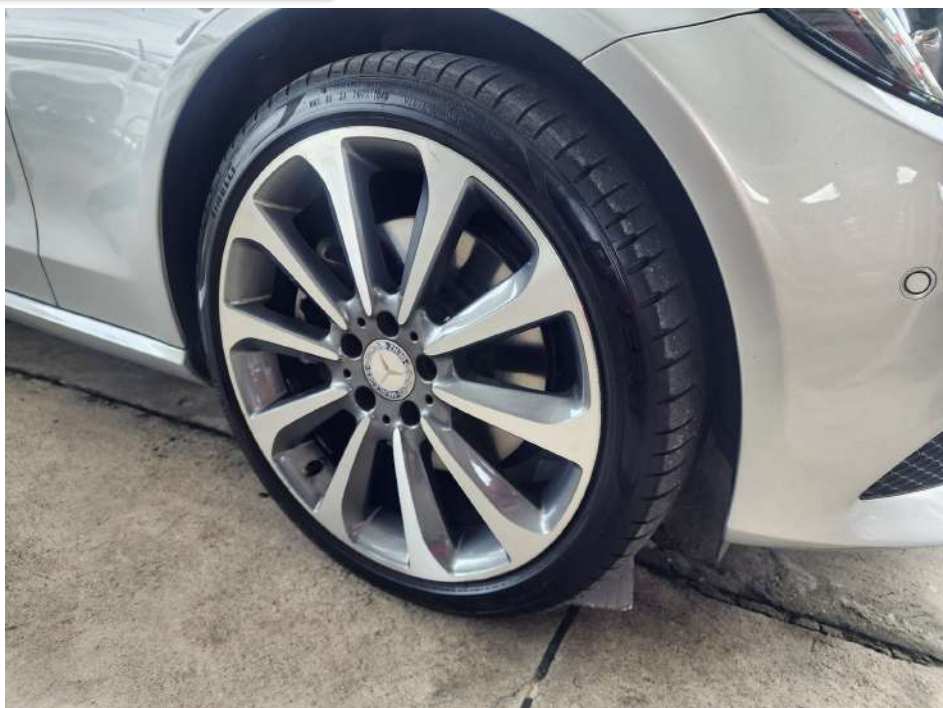
ขอบยาง ล้อ

18/22
