# Vehicle Inspection Report

ยี่ห้อ/รุ่น (Make/Model): HONDA ACCORD	วันที่ตรวจสอบรถยนต์ (Date of Inspection): 26-09-60
เลขตัวถัง (VIN): MRHCP26408P400974	เลขค่าขอบริการ (Job No.) : I017/066-004
เลขเครื่องยนต์ (Engine No.): K24Z28P01609	Vehicle Picture:

ปีผลิต (Build Date): 2008	
สี (Color) เทา	
เลขไมล์ (Mileage): 162620	
เลขทะเบียน (No. Plate): ขห-9302	
ทะเบียนหมดอายุ (Registration Expiry): 27 ก.พ. 61	
ชื่อลูกค้า Customer Name:	
ที่อยู่ (Address):	
โทรศัพท์ (Tel):	
สถานที่ตรวจสอบรถ (Inspection Place): A USED CAR

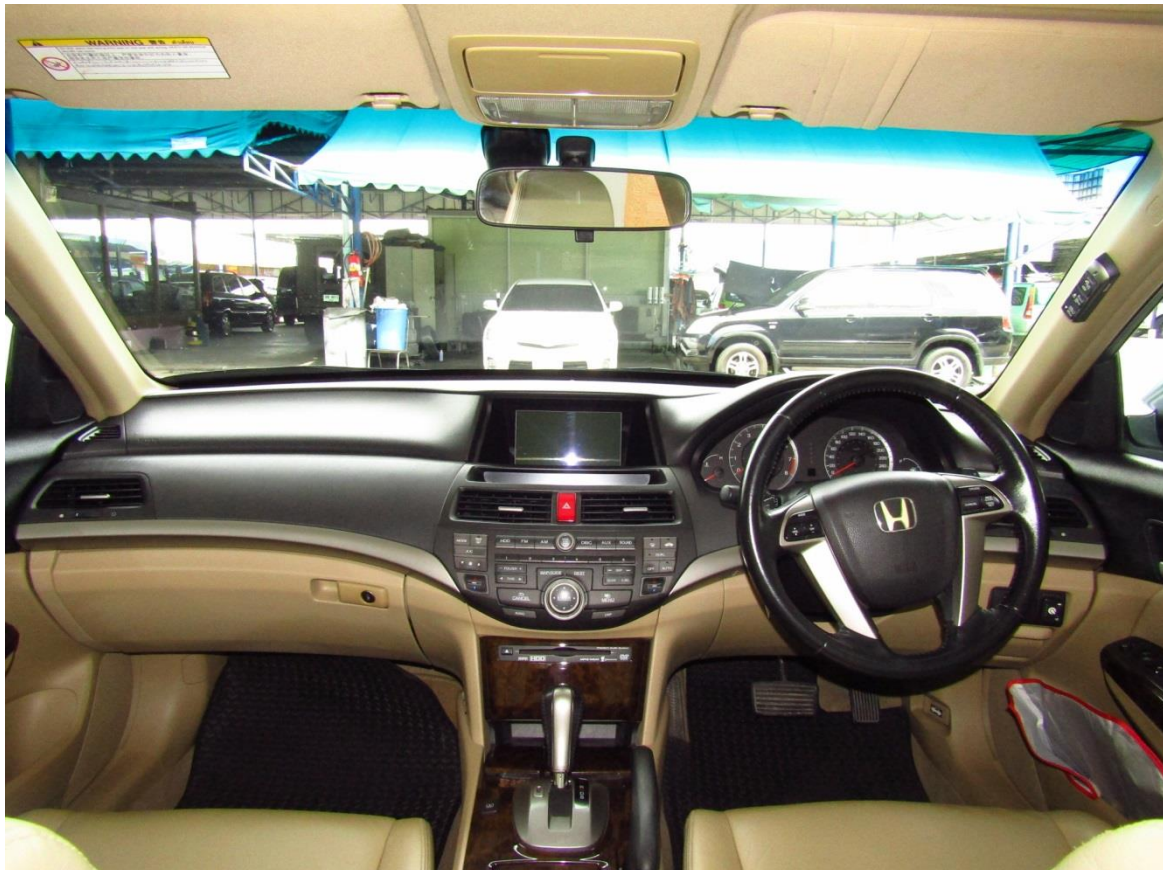
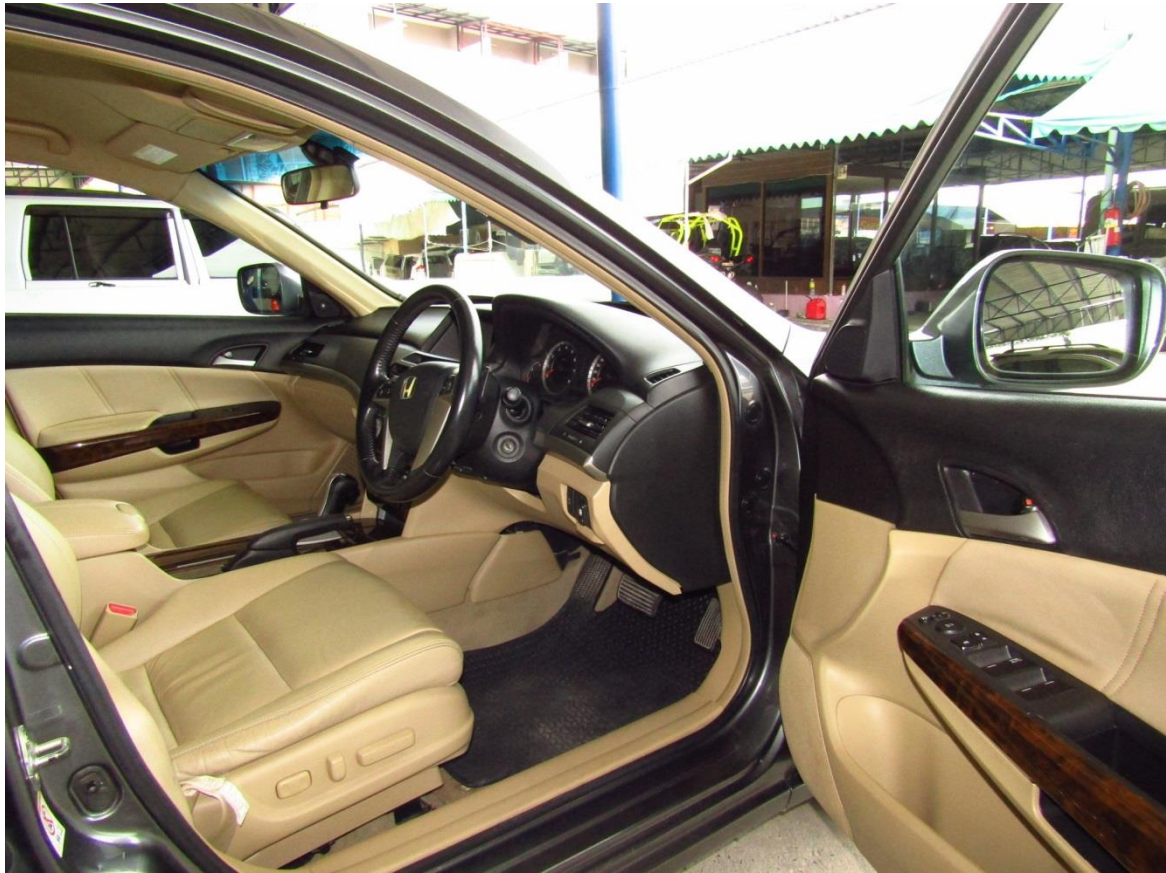
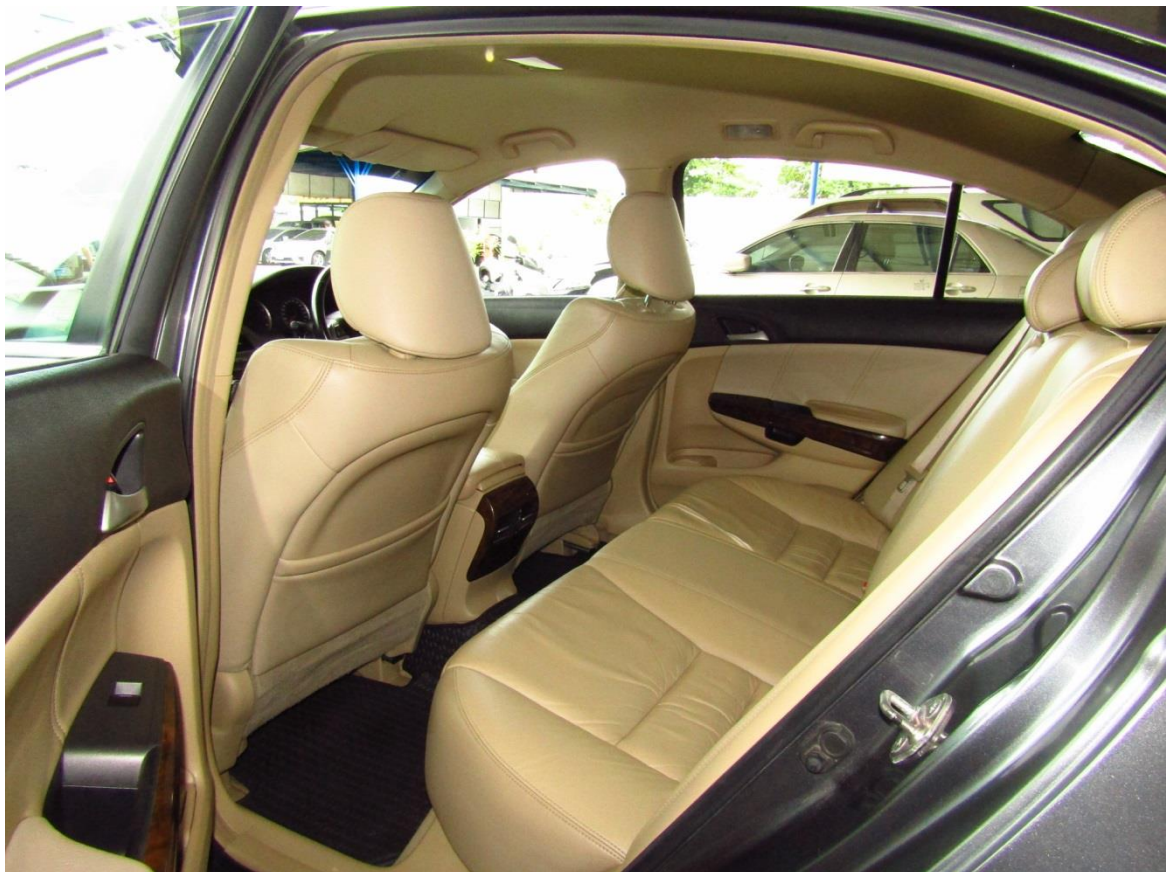
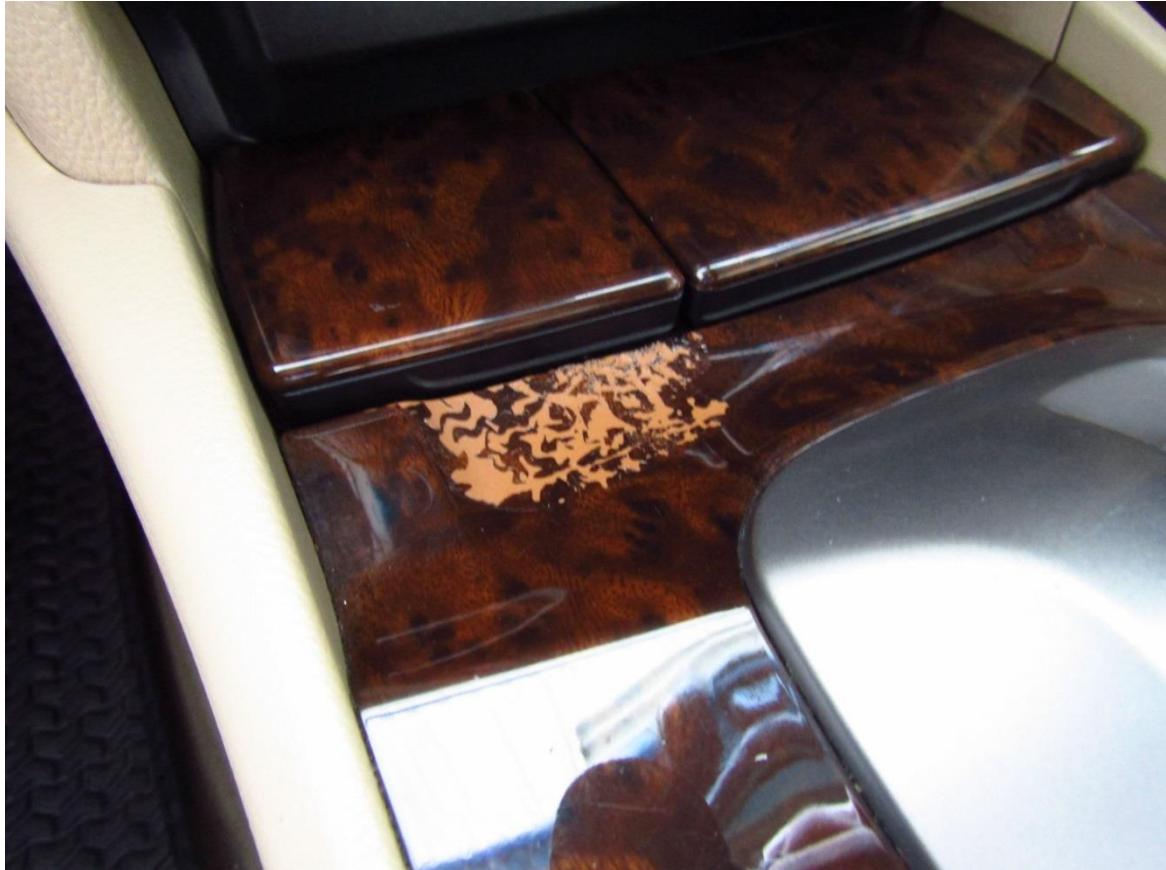
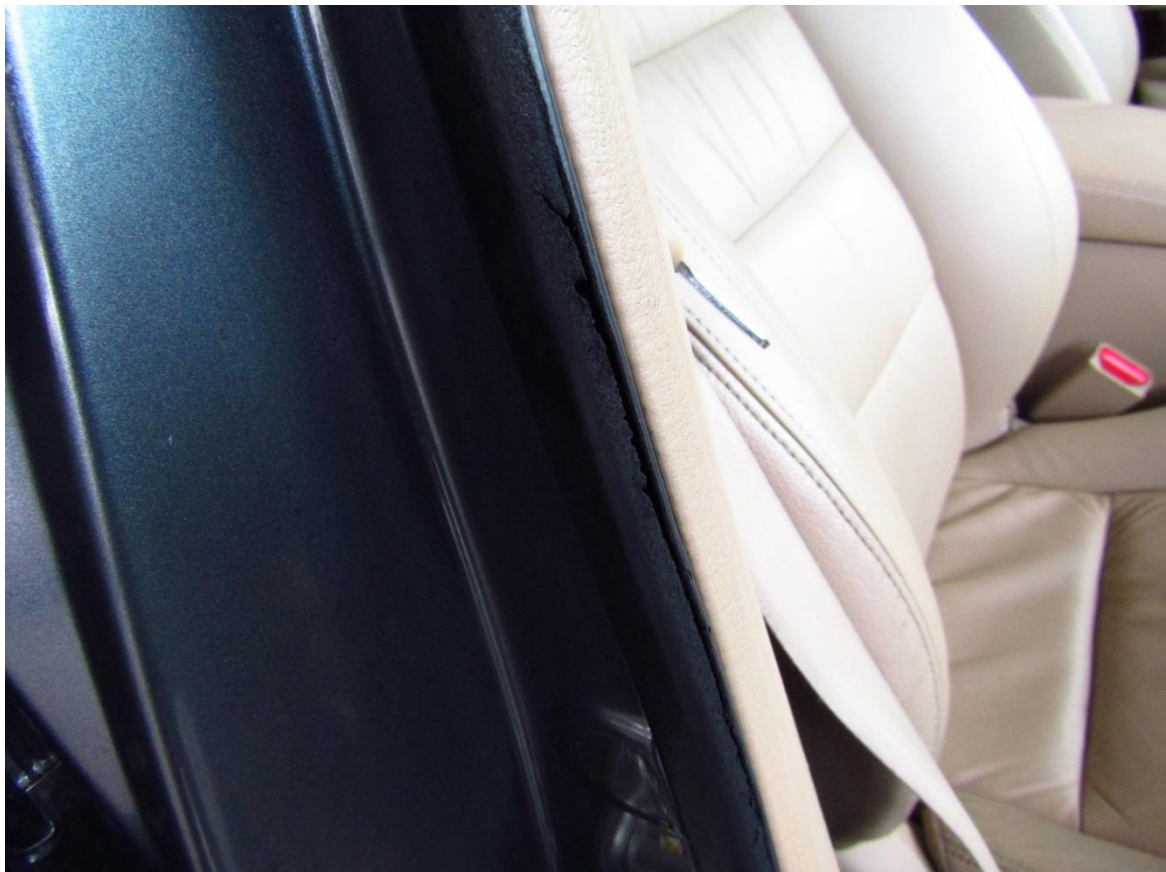
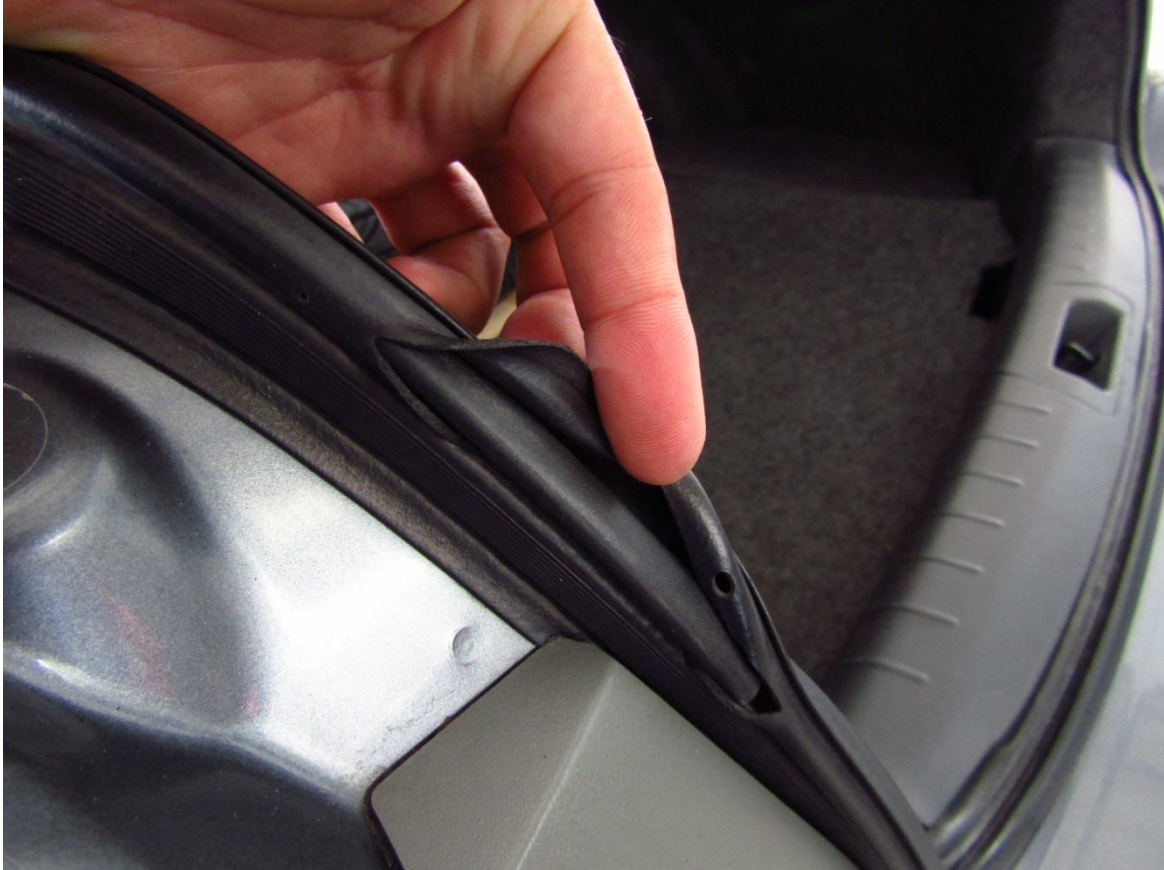
ภาพภายในด้านหน้า หลัง และ จุดบกพร่อง - Interior Visual Details (Front, Rear and/or Defect):

แผงคอนโซล Other Trims	ครูด

สภาพยางขอบประตู Weather Strip	ขอบยางประตูหน้าขวา และ ฝากระโปรงหลังขาด

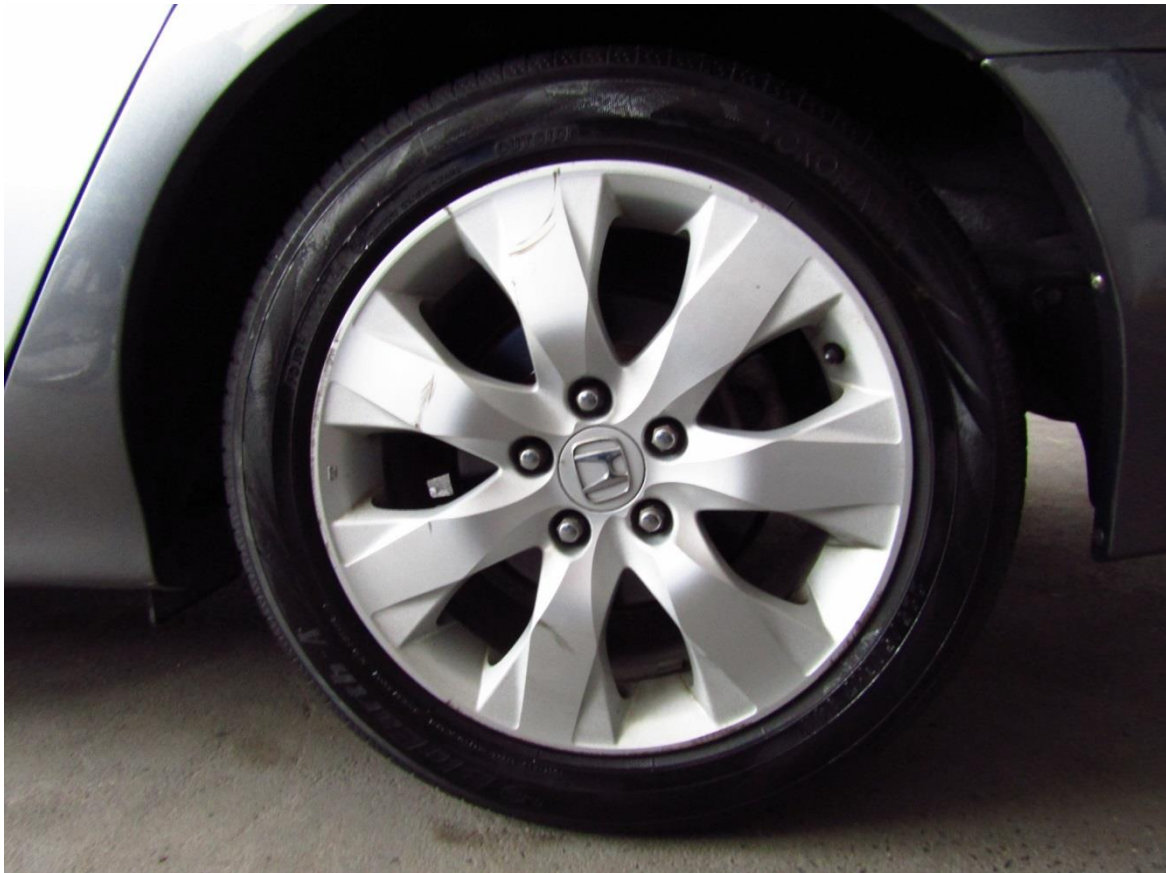
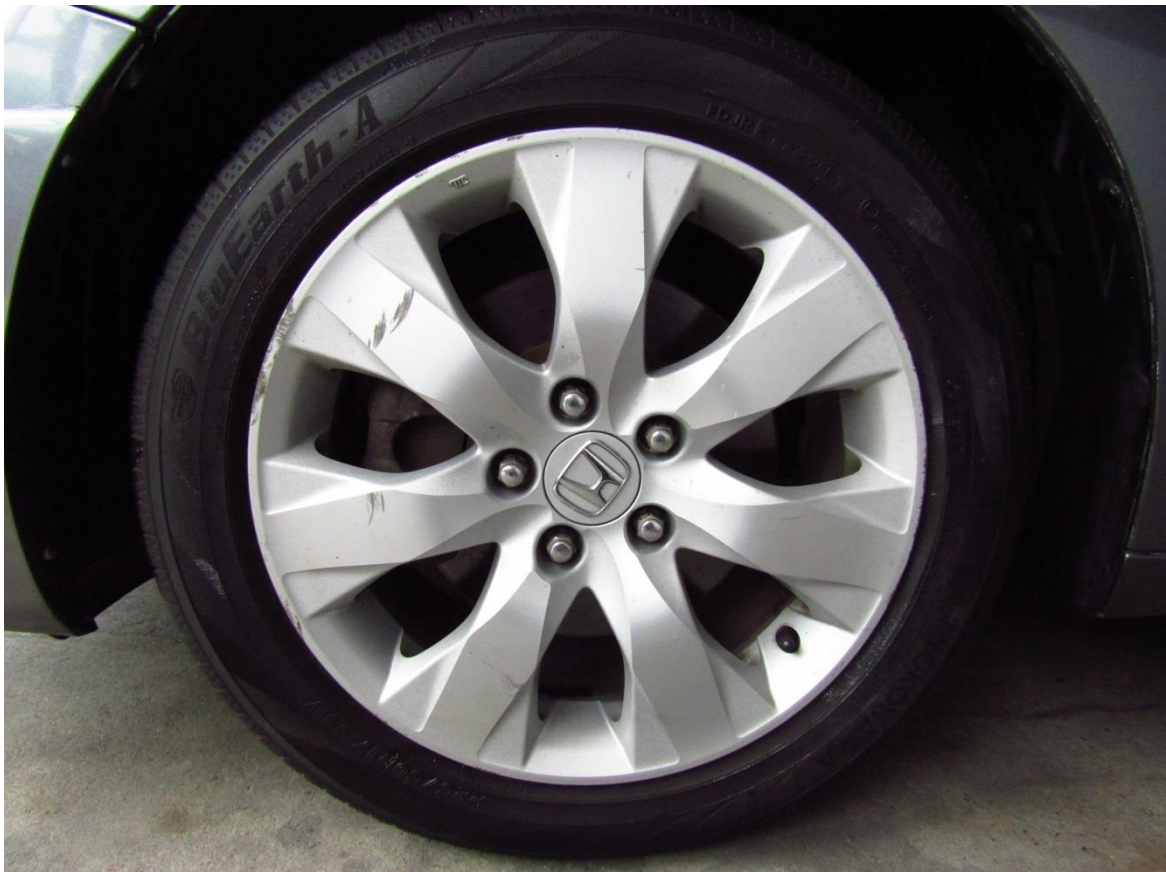
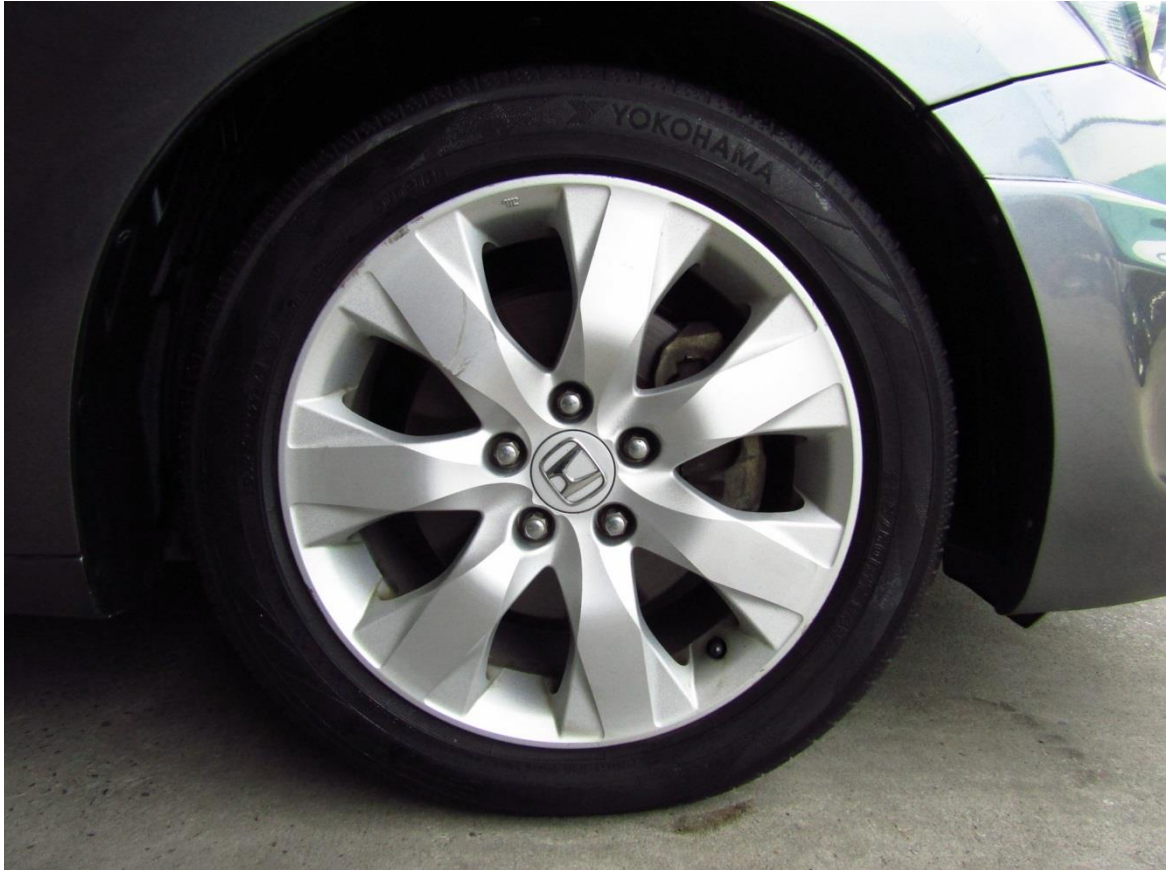
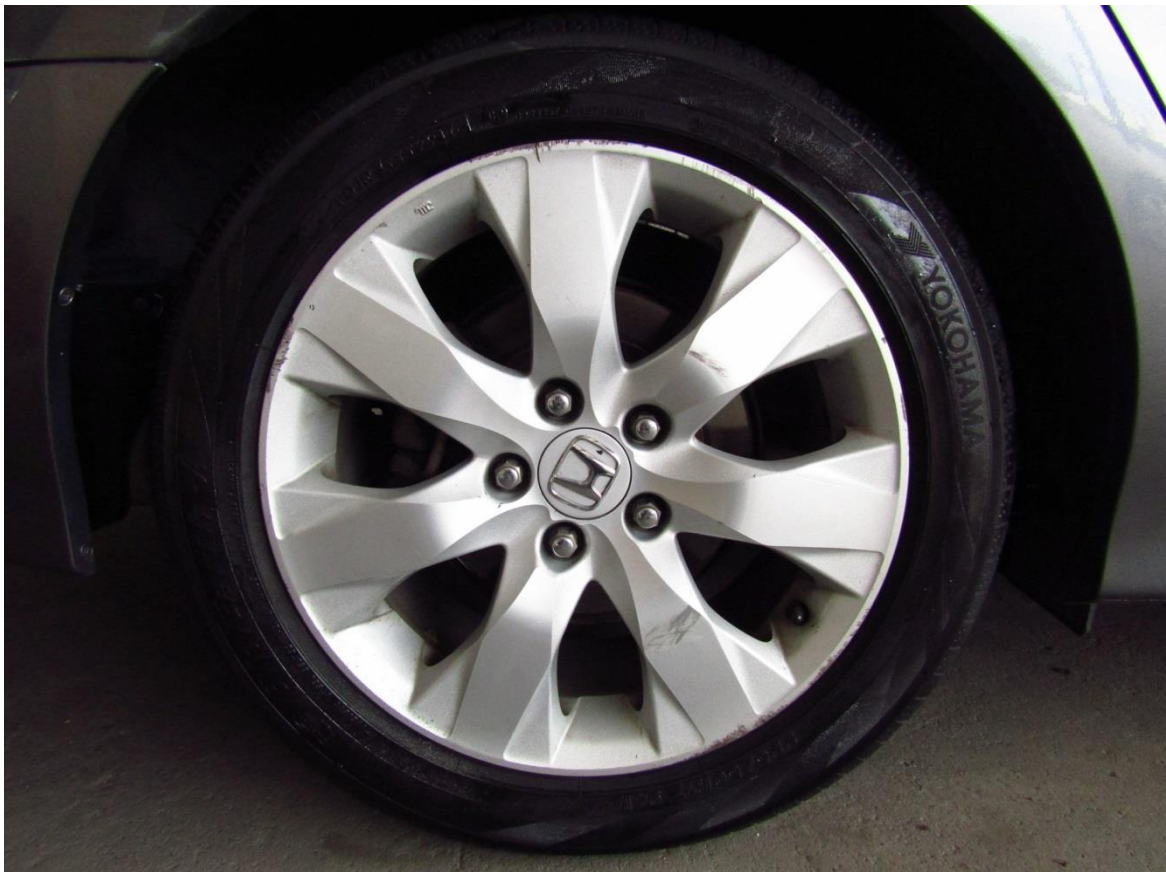
ภาพโดยรวมของยาง ล้อ และ เบรค - Tyres, Wheels & Brakes Visual Details:

สภาพล้อรถ Wheel Rims Appearance	ล้อครูด

ผ้าเบรค (หน้า/หลัง) Brake Pads (Front/Rear)	สภาพดีตามอายุการใช้งาน
 	จานเบรค Brake Discs (Front/Rear)	ควรเจียจานเบรคครั้งต่อไปที่เปลี่ยนผ้าเบรค
