**I023/0163-11**

Toyota Vios 1.5 E

May 29, 2023

## Vehicle Inspection Report สรุปผลการตรวจสอบสภาพ (Inspection Summary)

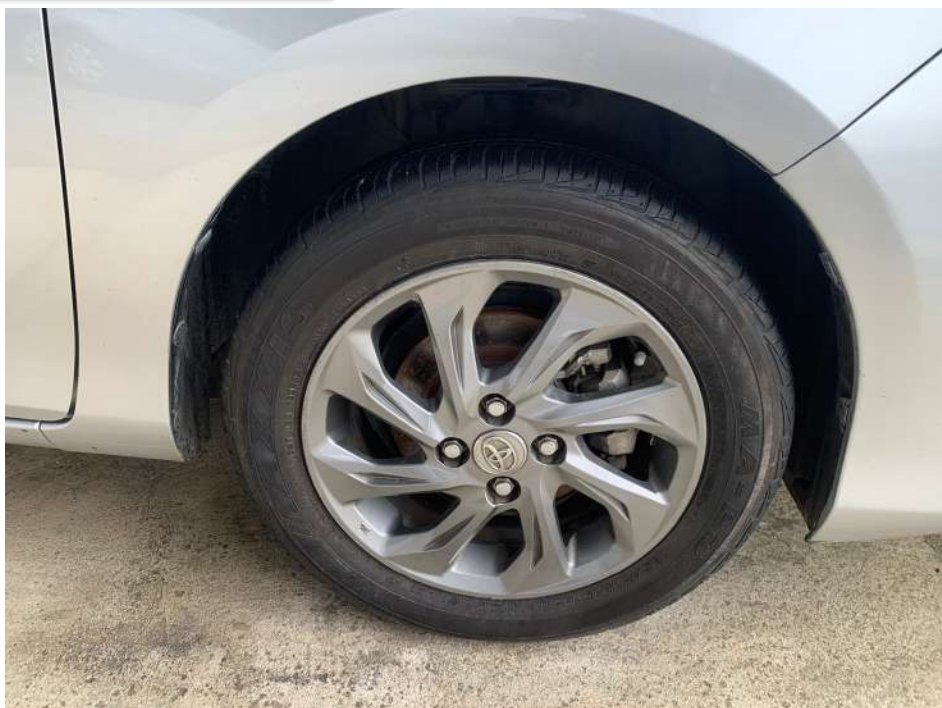
#### ขอบยาง ล้อ

23/21
