Vehicle Inspection Report

สรุปผลการตรวจสอบ (Inspection Summary)

ยี่ห้อ/รุ่น (Brand/Model): TOYOTA HILUX REVO SMART CAB PRERUNNER	วันที่ตรวจสอบรถยนต์ (Date of Inspection): 13-03-62
หมายเลขตัวถัง (VIN): MR0CB8DC200260721	เลขคำขอบริการ (Job No.): I019/008-018
หมายเลขเครื่องยนต์ (Engine No.): 2GD4448787	Vehicle Picture:
ปีที่ผลิต (Build Date): 2018

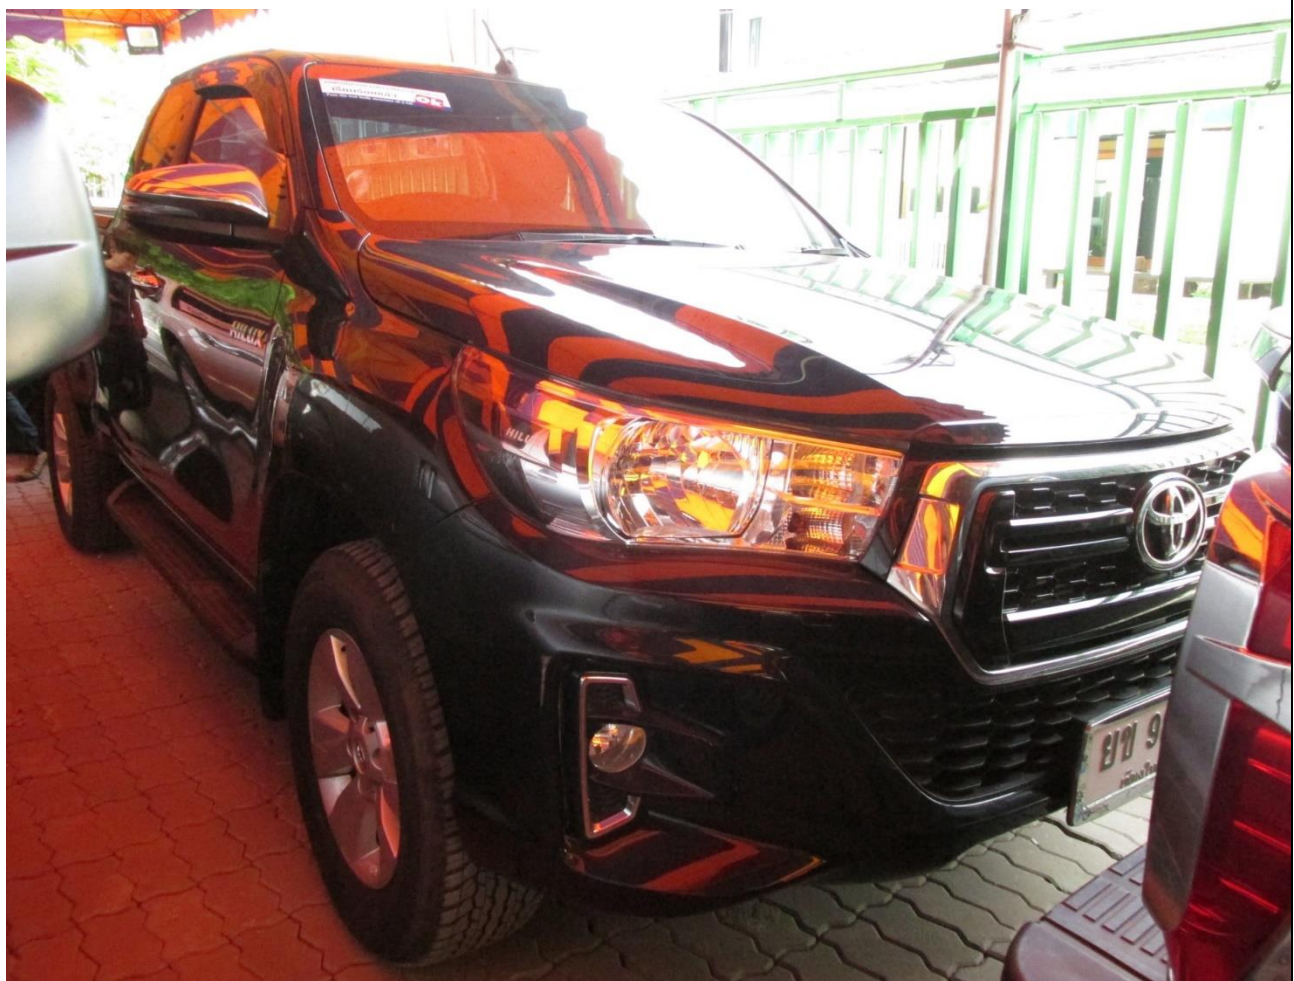
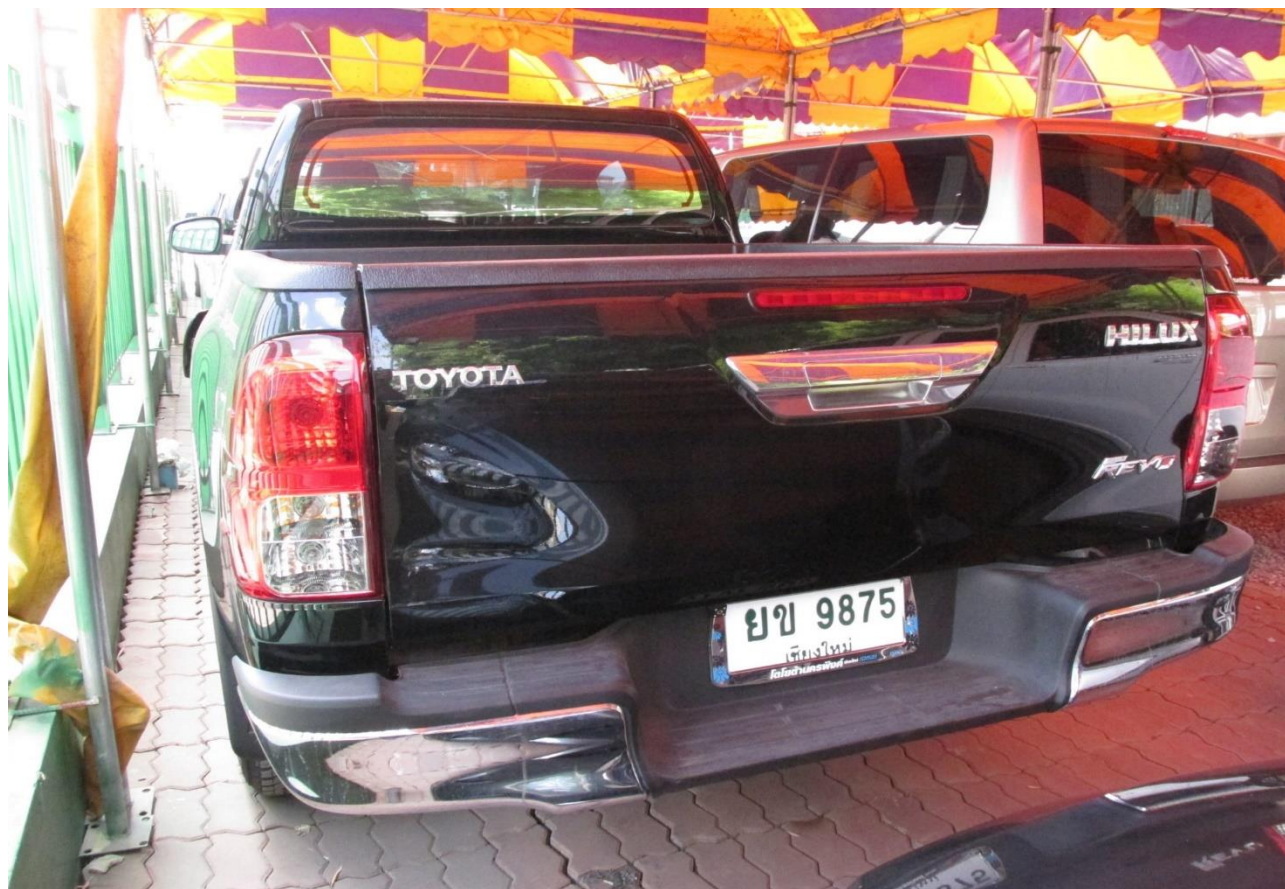
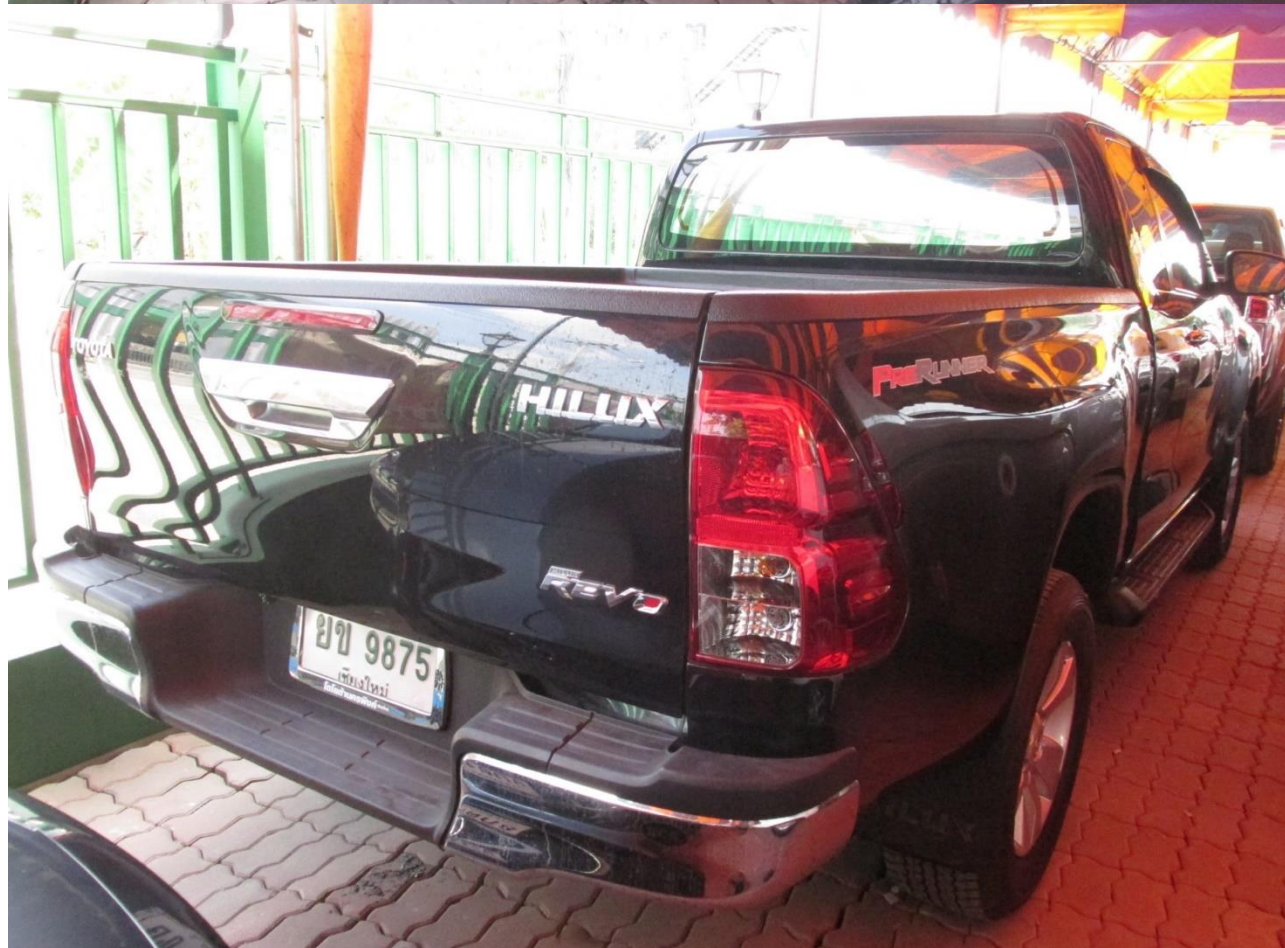
ภาพภายนอก - Exterior Visual Details

ข้อคิดเห็นทั่วไป (General Comments): รถสภาพดี โครงสร้างไม่เคยอุบัติเหตุ ไม่เคยจมน้ำและไฟไหม้ ** กั้นชนหลัง-บังโคลนหลังขวา-ประตูหลังขวา (ครูด)

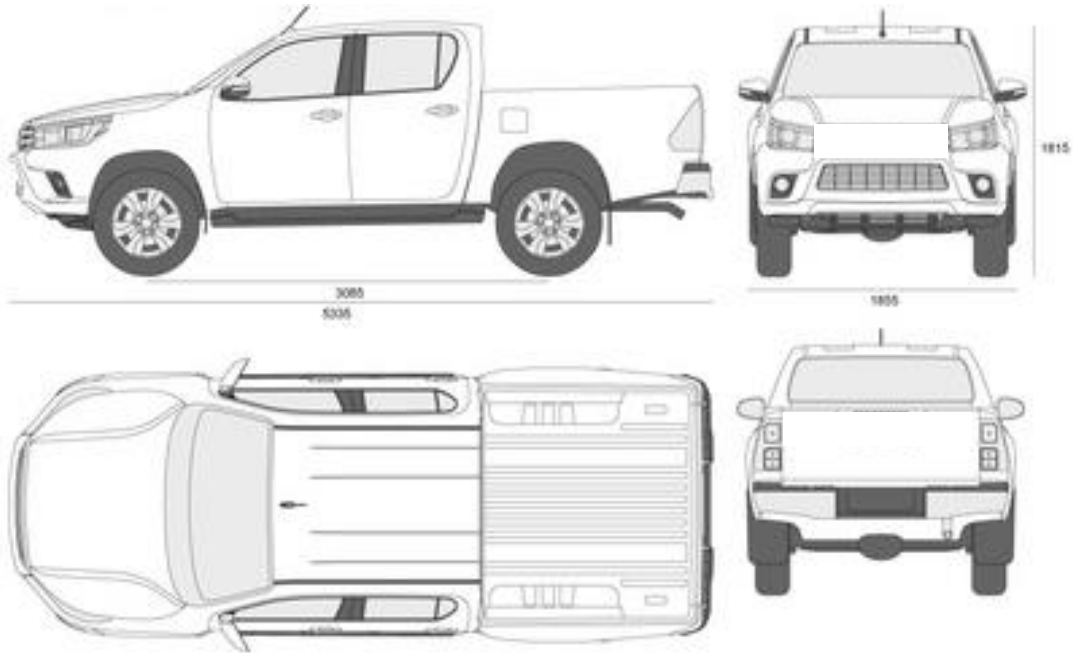
ความหนาสีรอบรถกระบะ (ตอนเดียว, แค็บ และ 4 ประตู) - Paint Thickness on Pickup (Single Cab, Extend Cab and Double Cab):

ชิ้นส่วนยานยนต์ (Car Part)	ความหนาสี Paint Thickness (µm)			
	P1	P2	P3	Average
Front Wing (RH)	86	78	83	82
Front Wing (LH)	86	89	92	89
Front Door (RH)	91	88	83	87
Front Door (LH)	91	74	86	84
Rear Door (RH)				
Rear Door (LH)				
Extra Cab (RH)	103	87	90	93
Extra Cab (LH)	83	88	93	88

ชิ้นส่วนยานยนต์ (Car Part)	ความหนาสี Paint Thickness (µm)			
	P1	P2	P3	Average
Bonnet	85	83	90	86
Roof	93	94	84	90
Boot/Tail Gate	97	98	92	96
Tray (RH)	80	74	69	74
Tray (LH)	80	79	93	84
Front Bumper				
Rear Bumper
