**I023/0144-57**

Nissan Sylphy 1.6 V

Jun 20, 2023

## Vehicle Inspection Report สรุปผลการตรวจสอบสภาพรถ (Inspection Summary)

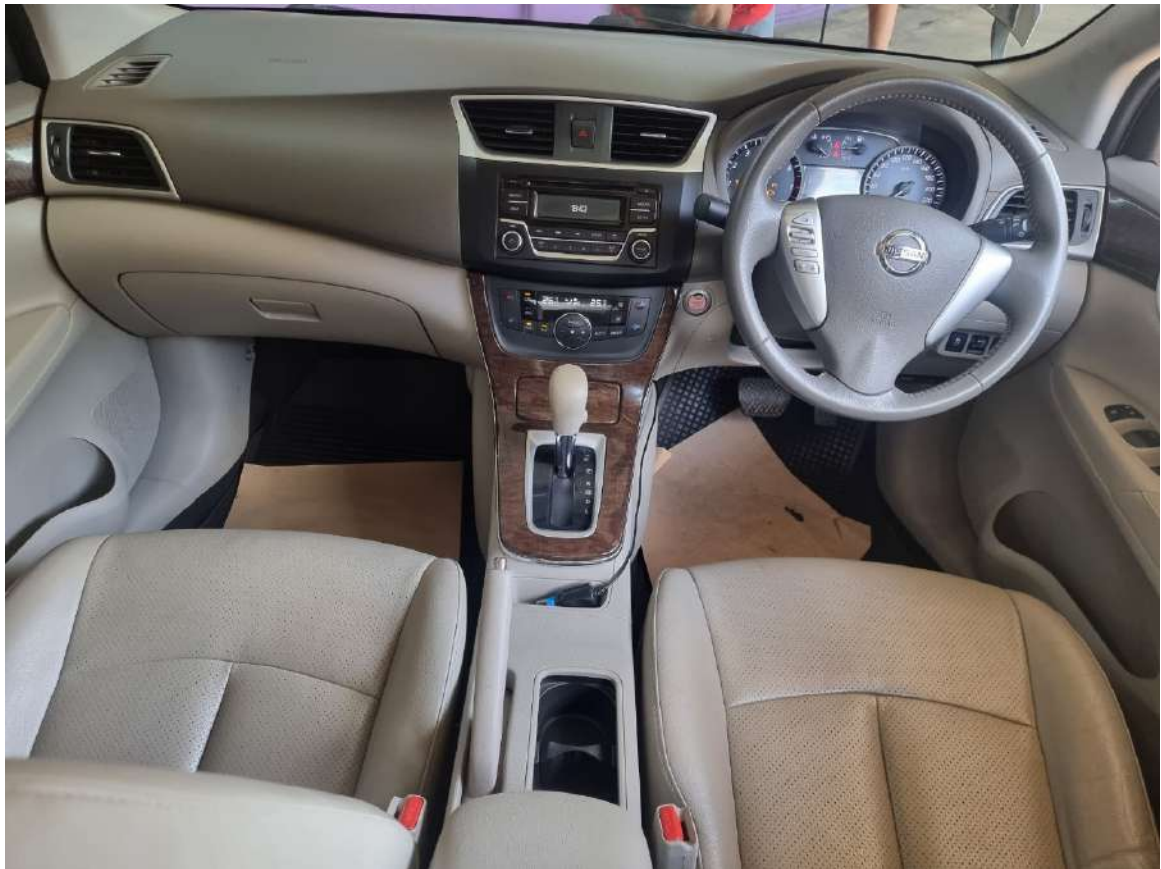
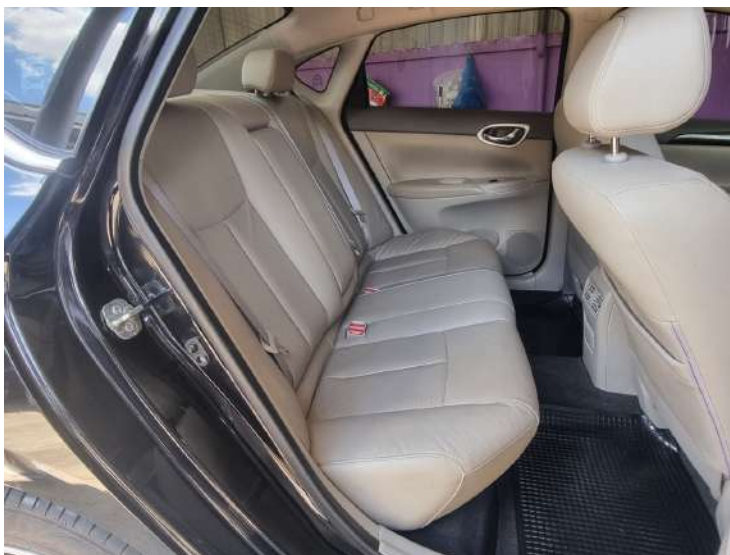
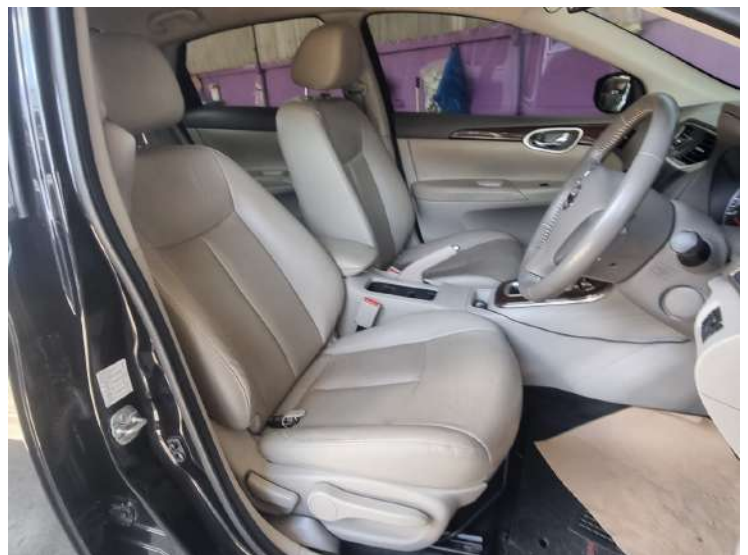
## ภาพภายใน

2.1 สภาพที่นั่ง Seat Appearance

2.20 อื่นๆ เพิ่มเติม เช่น กลิ่น เศษกระจก Odor and Other

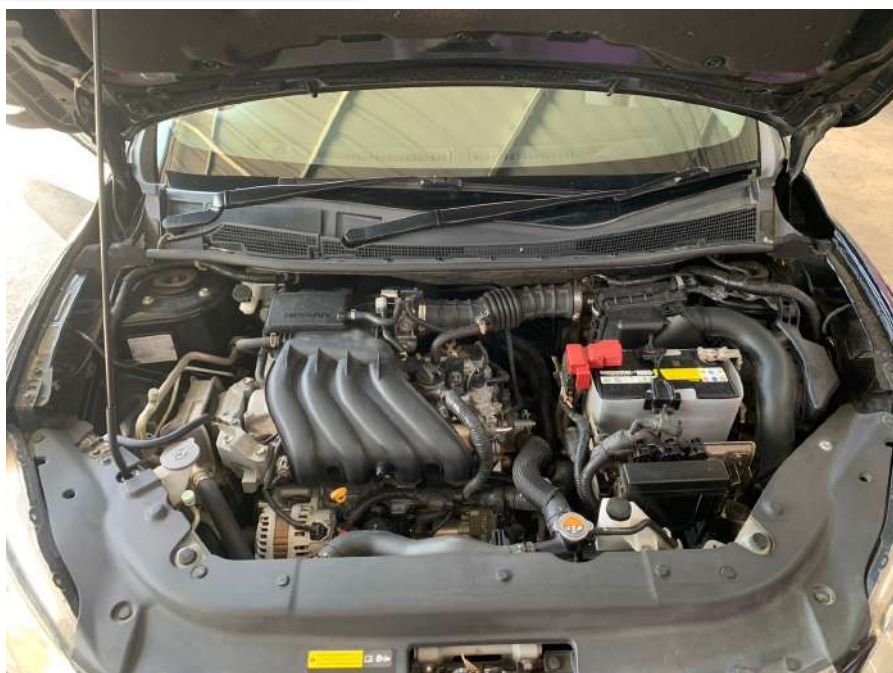
### ภาพห้องเครื่อง

4.1 เครื่องยนต์ไม่พบการรั่วซึม No any leak on engine

4.10 การรั่วไหลของน้ำมัน Fluid Leaks

4.20 แบตเตอรี่ไม่รั่ว และชุดยึด ไม่มีสนิม  
 No any leak on battery and no corrosion on battery support bracket

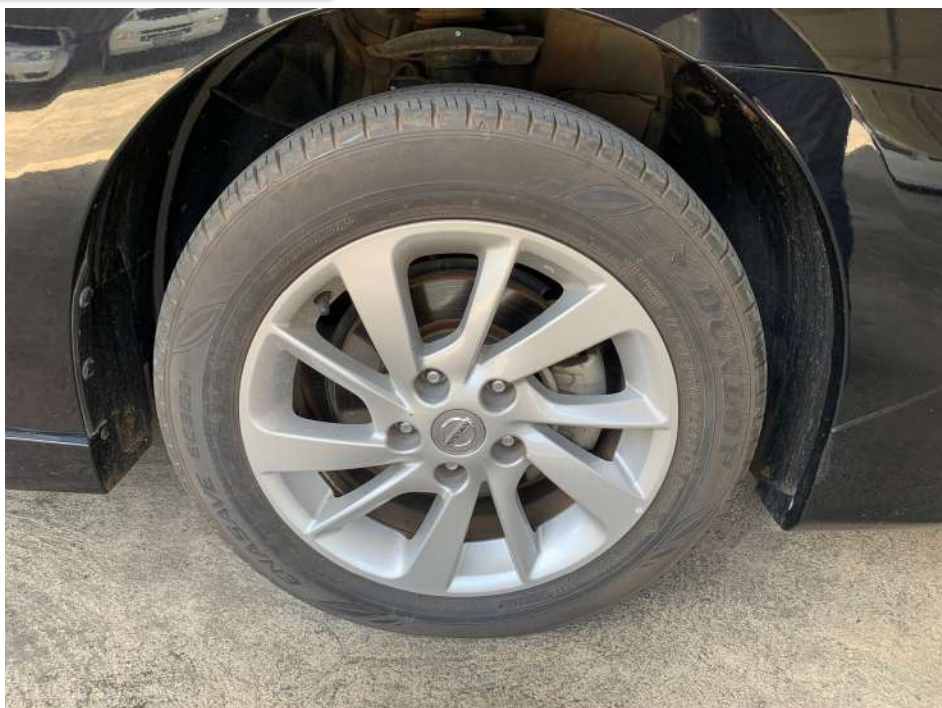
#### ขอบยาง ล้อ

5.1 สภาพยางรถยนต์, สัปดาห์/ปี ผลิต Tires Appearance, Year

29/20

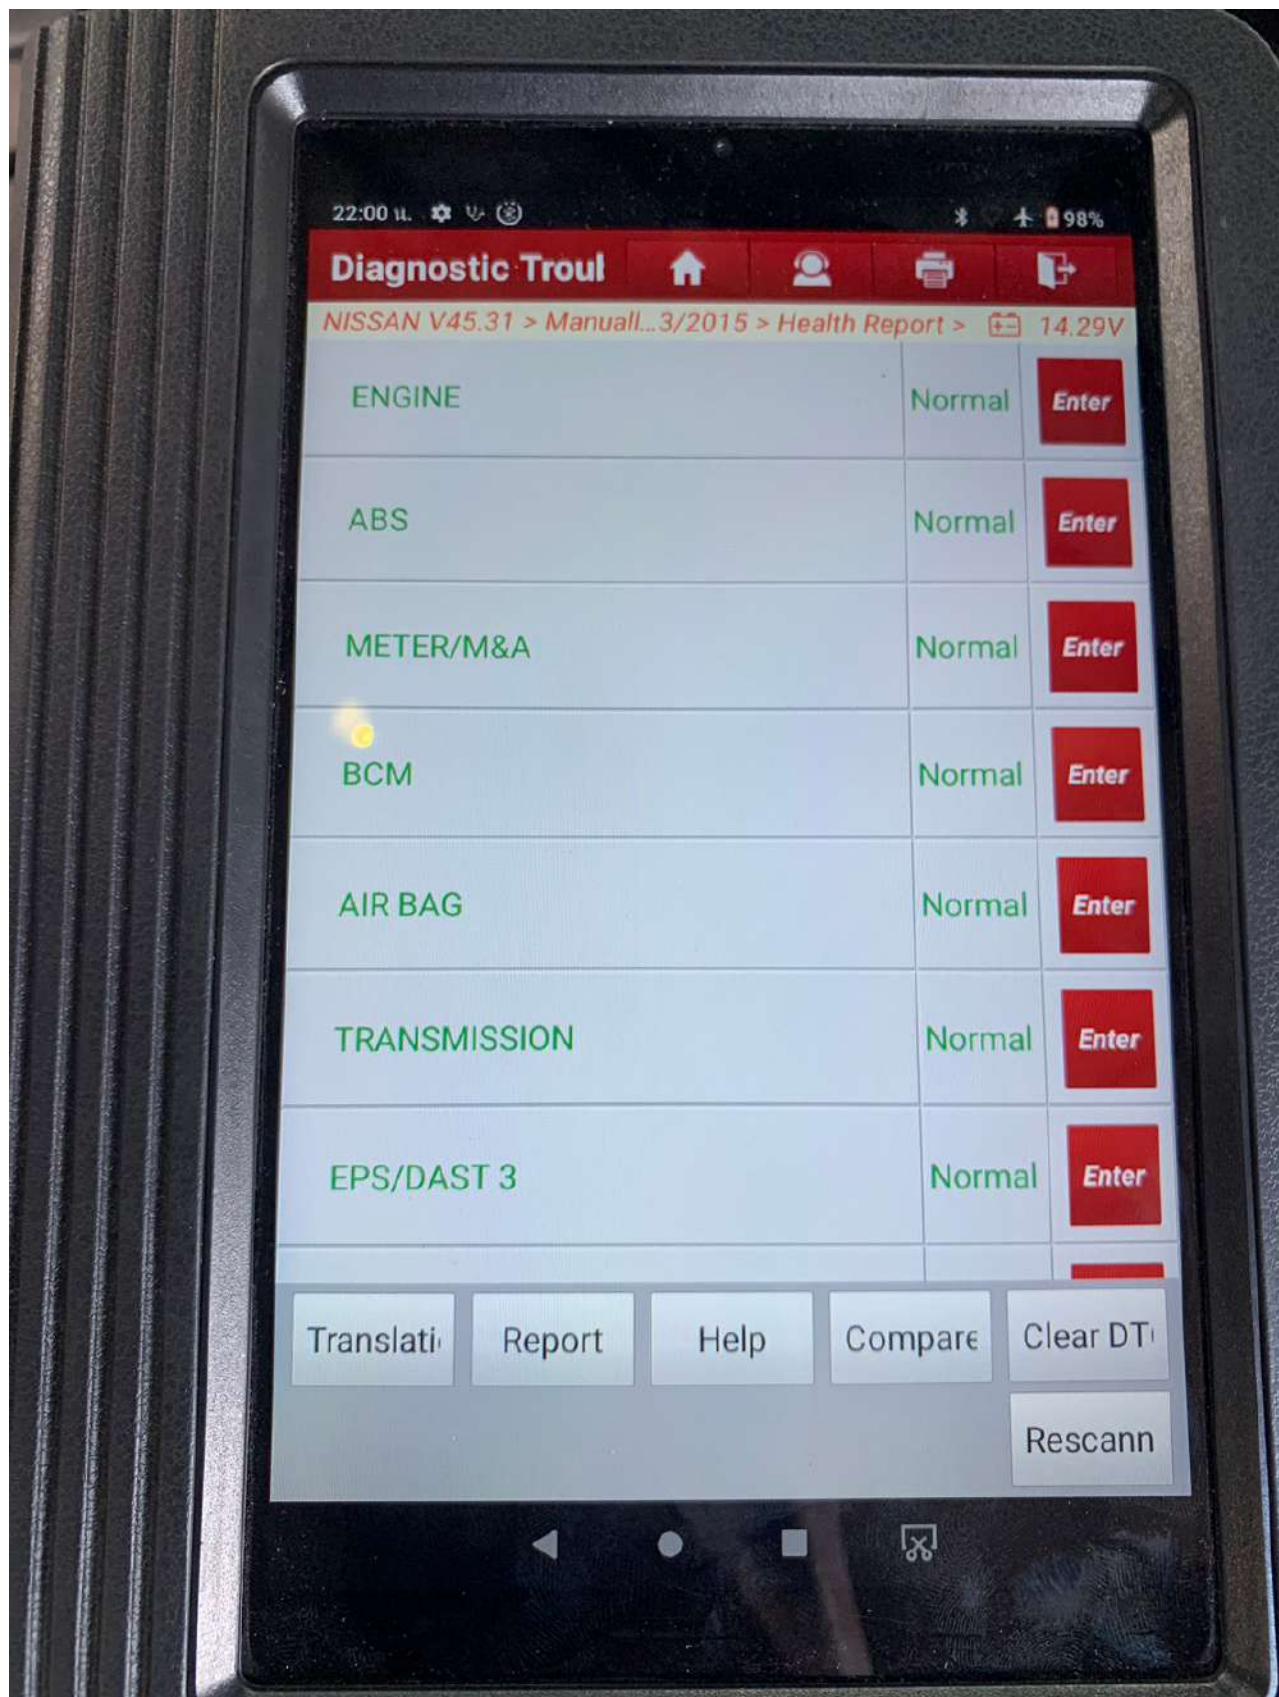
ภาพ OBD

2.17 ตรวจจับพฤติกรรมการขับขี่รถ , ความเร็ว และเครื่องยนต์  
OBD II On-Board Diagnostics (OBD)
