BMW 220i 2.0 Gran M Sport

May 29, 2024

INSPECTION
BY ONE2CAR

Vehicle Inspection Report สรุปผลการตรวจสภาพรถ (Inspection Summary)

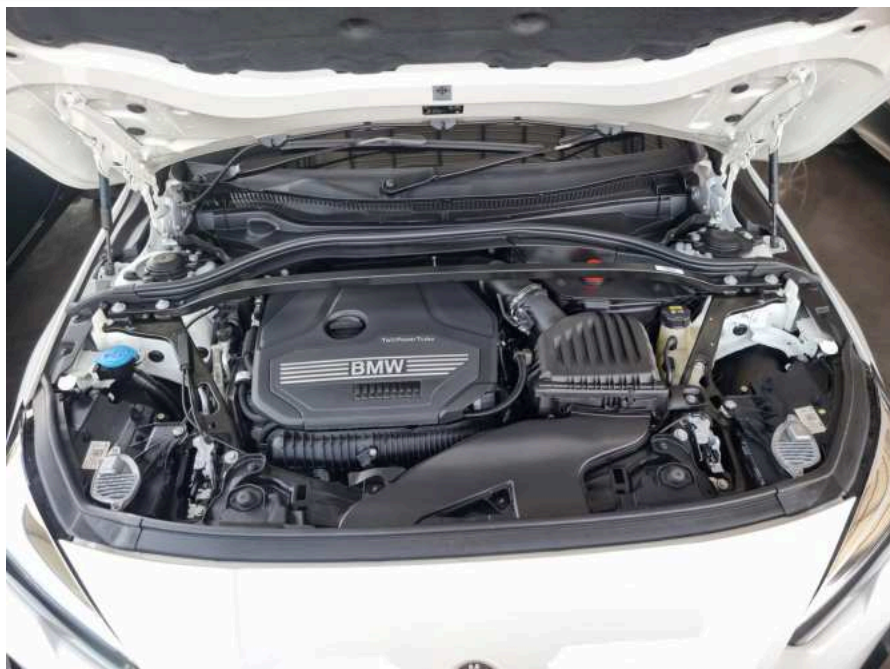
ภาพห้องเครื่อง

4.1 เครื่องยนต์ไม่พบการรั่วซึม No any leak on engine

ไม่มี (No)

Voltage	11.98	V
Rating	700	CCA
Current	570	CCA
Internal resistance	4.75	mΩ
State of Charge	18	%
State of Health	64	%
Status	GOOD

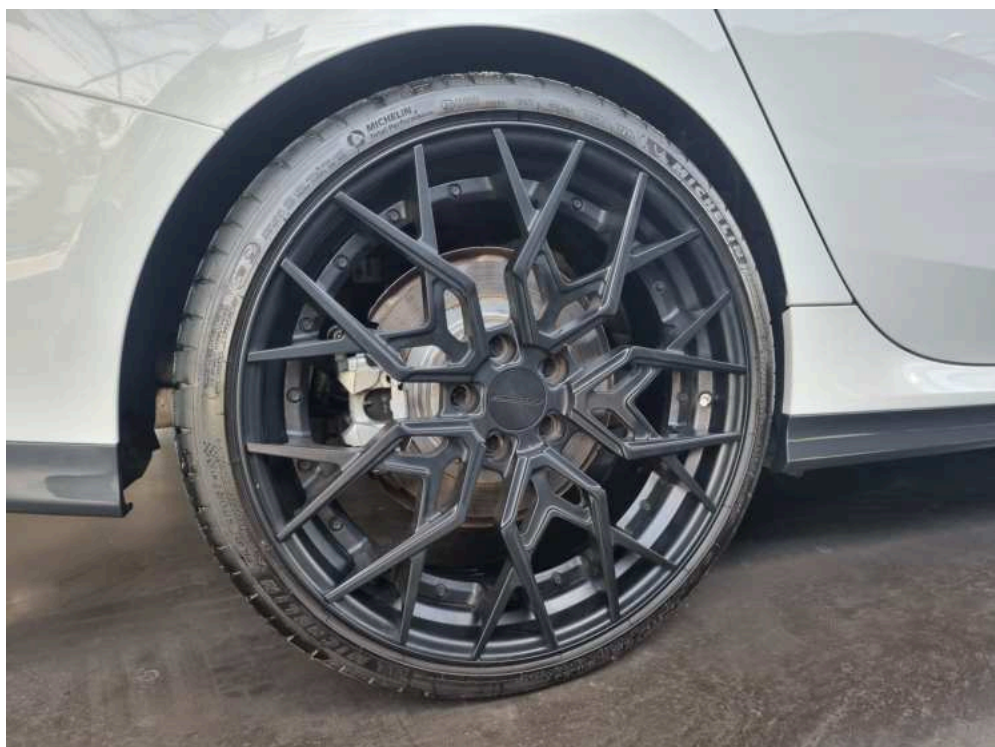
ขอบยาง ล้อ

5.1 สภาพยางรถยนต์, สัปดาห์/ปี ผลัด Tires Appearance, Year

ดี (Good)

19/21

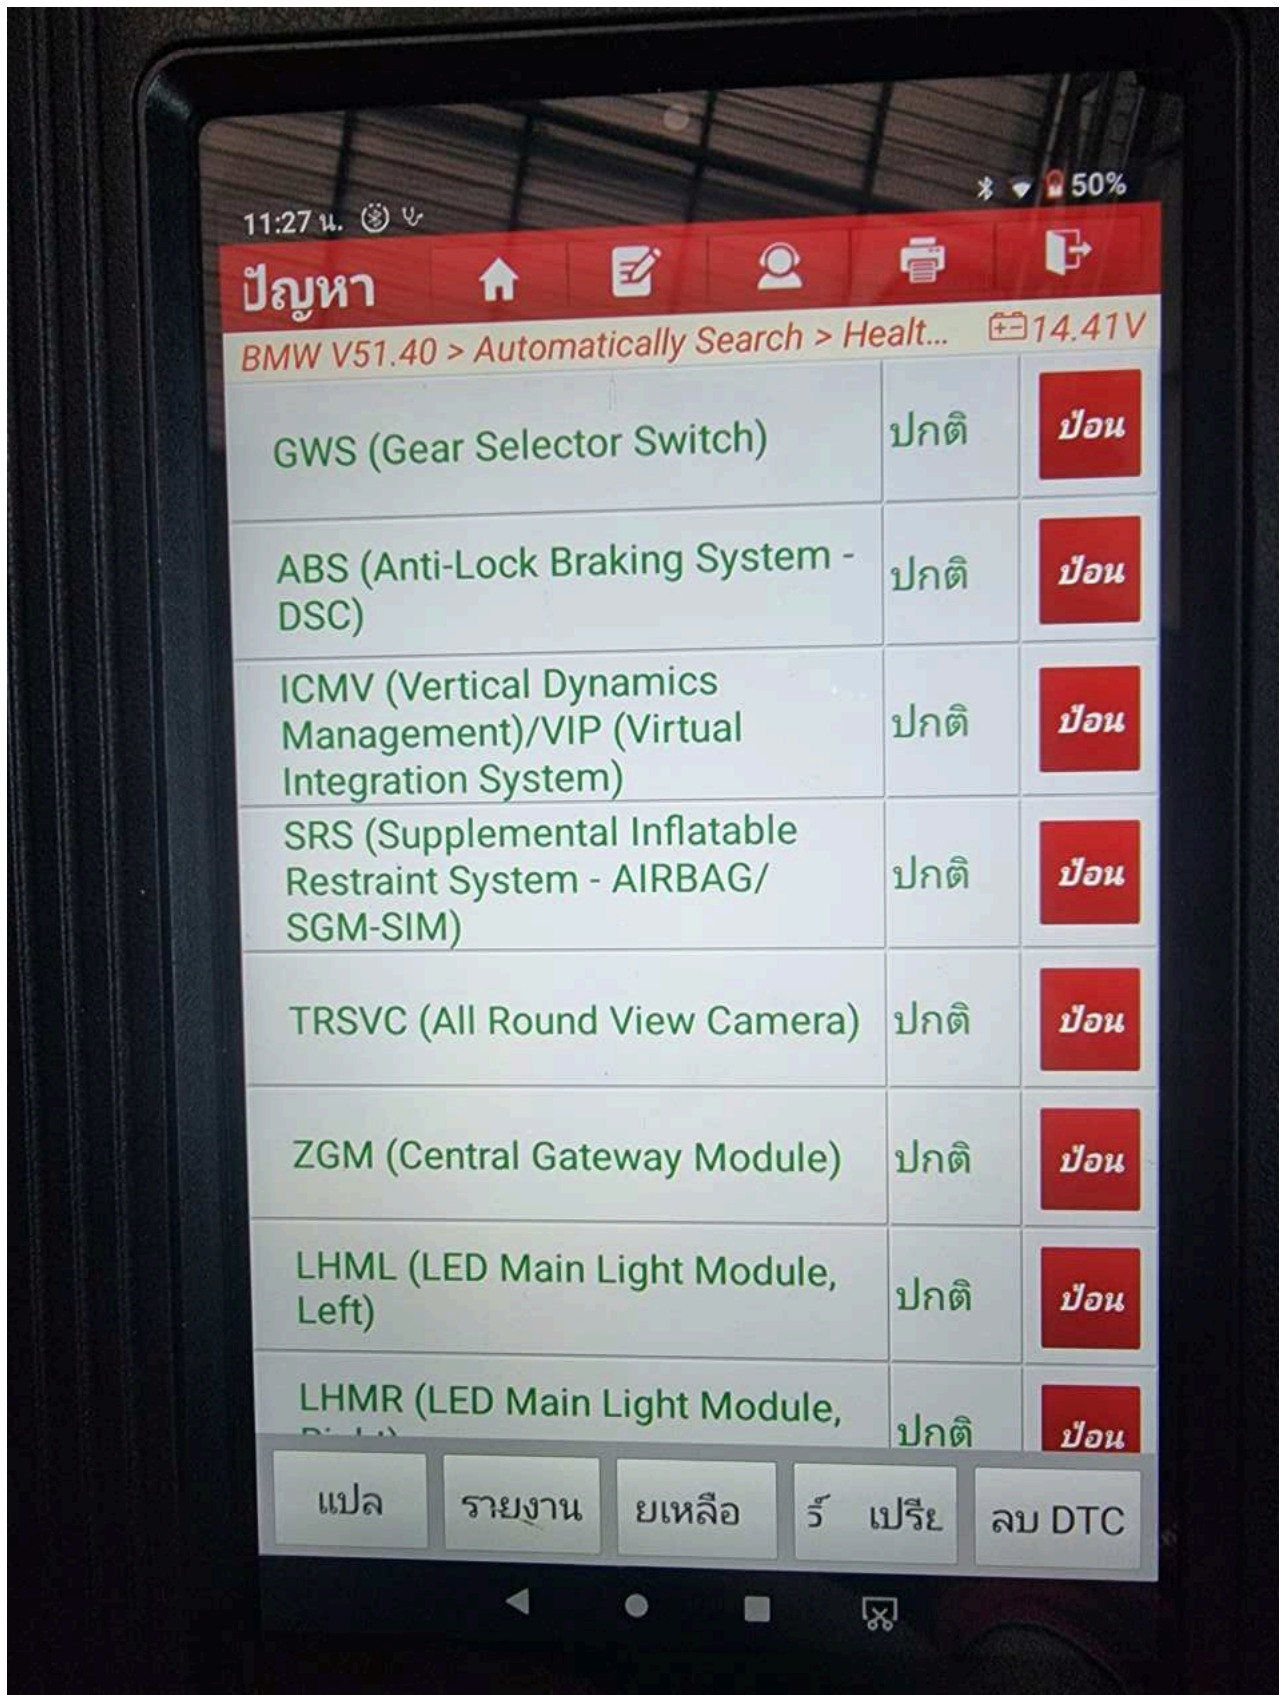
ภาพ OBD

2.17 ตรวจจับพฤติกรรมรถช้บรค , ความเร็ว และเครื่องยนต์
OBD II On-Board Diagnostics (OBD)

ดี (Good)
