I024/0021-41

BMW 520d 2.0 M Sport

Sep 26, 2024

## Vehicle Inspection Report สรุปผลการตรวจสภาพรถ (Inspection Summary)

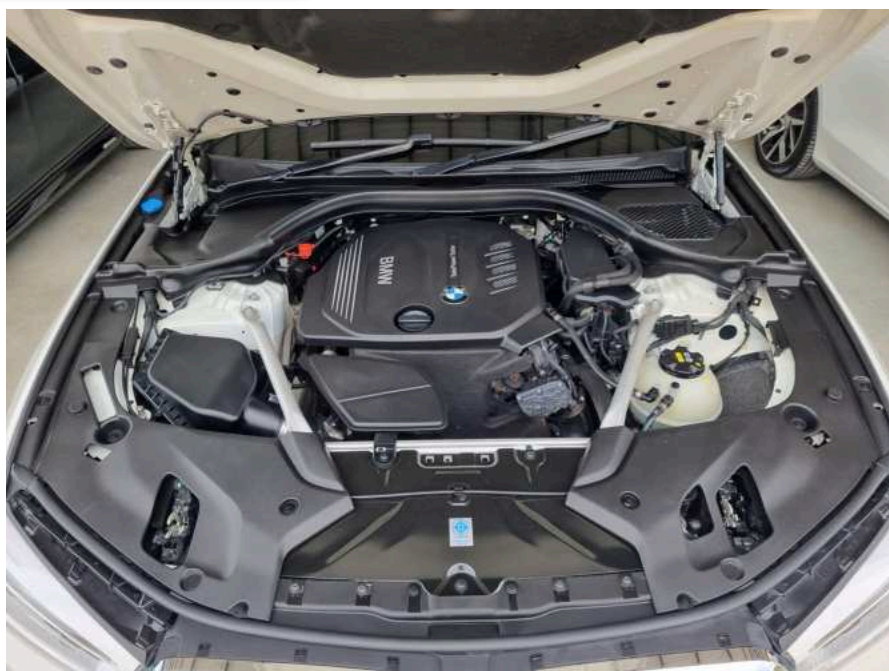
### ภาพห้องเครื่อง

| Voltage | 12.38 | V |
| Rating | 700 | CCA |
| Current | 526 | CCA |
| Internal resistance | 5.14 | mΩ |
| State of Charge | 58 | % |
| State of Health | 54 | % |
| Status | CAUTION | |

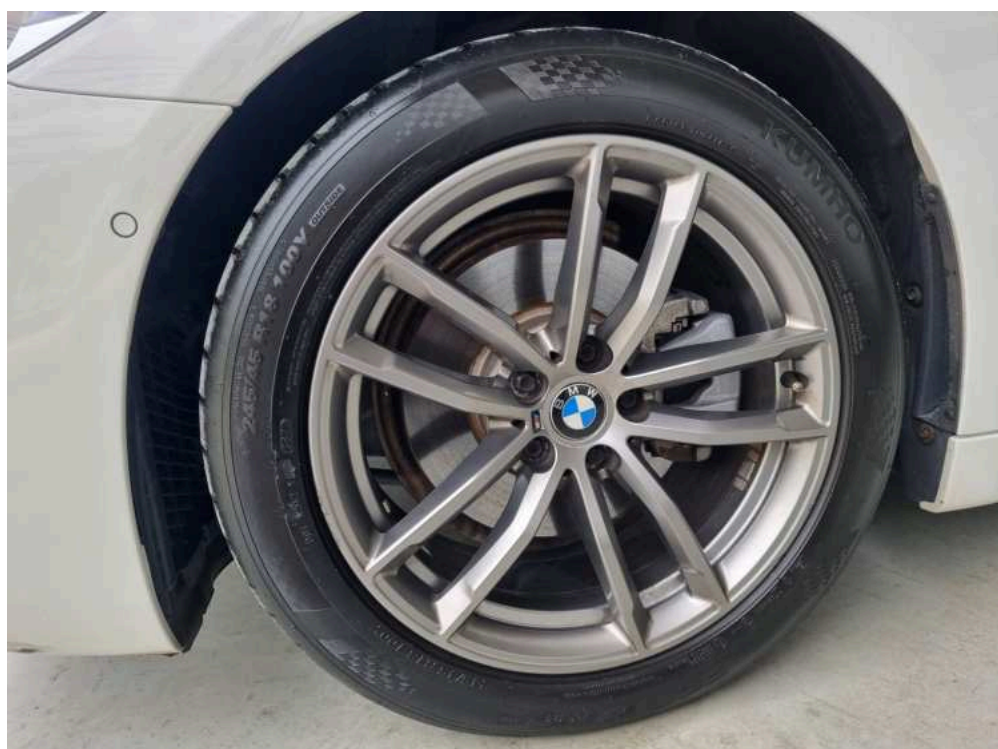
#### ขอบยาง ล้อ

22/22
