## Vehicle Inspection Report สรุปผลการตรวจสอบสภาพรถ (Inspection Summary)

เลขคำขอบริการ (Job No.) :: I021/0031-17

Sep 6, 2021

FORD RANGER DOUBLE CAB 2.2 Hi-Rider ...

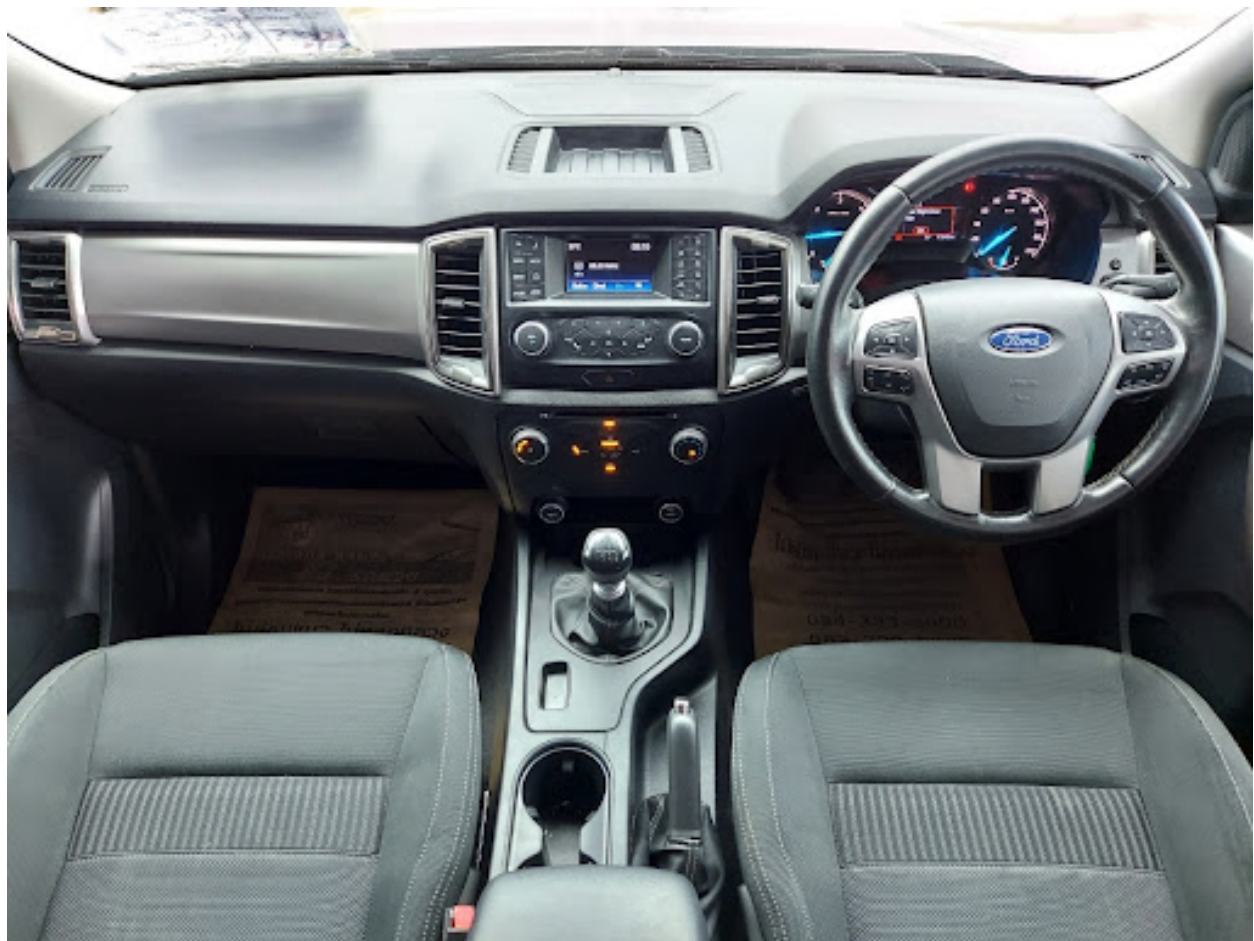
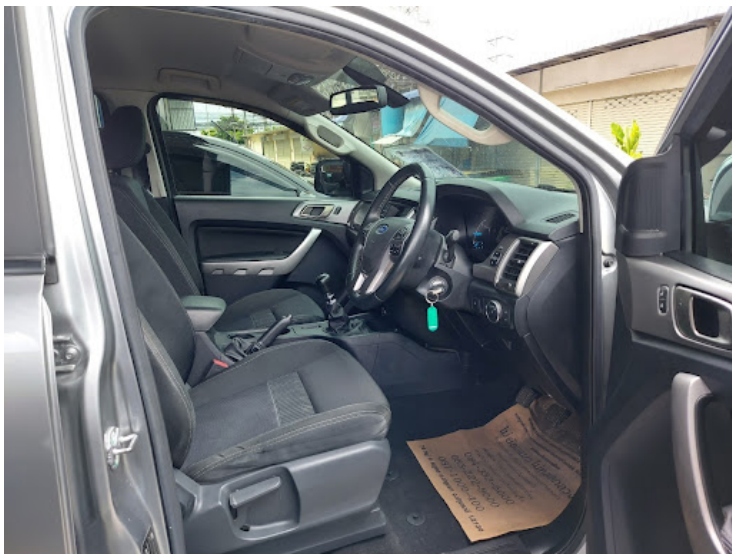
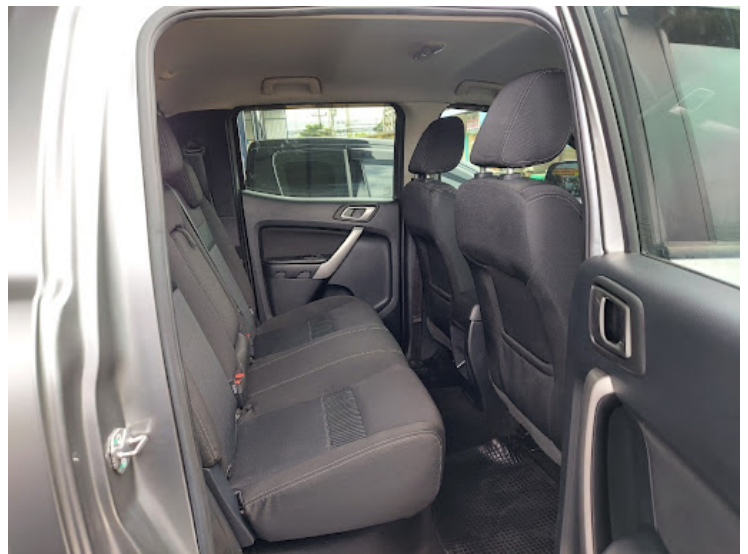
### ภาพภายใน

รถสภาพดี โครงสร้างไม่เคยเกิดอุบัติเหตุ ไม่เคยจมน้ำและไฟไหม้

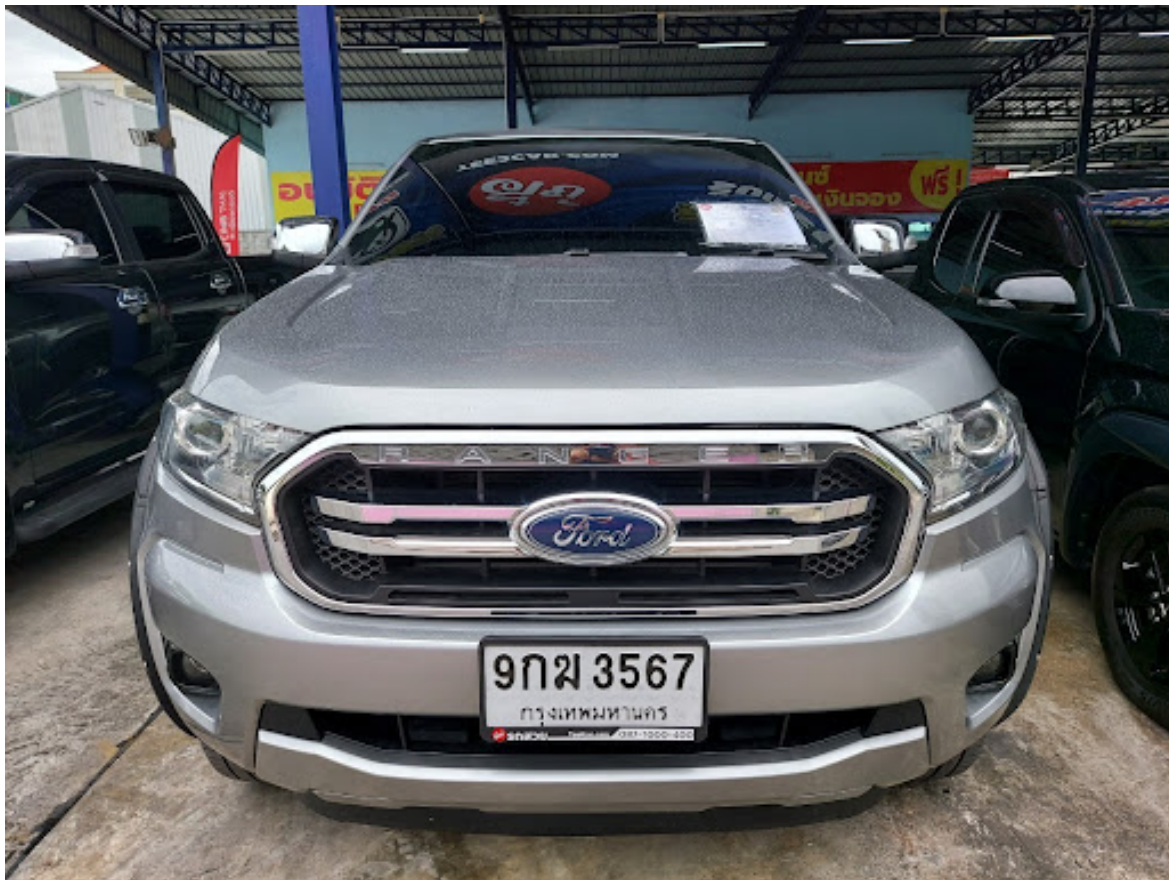
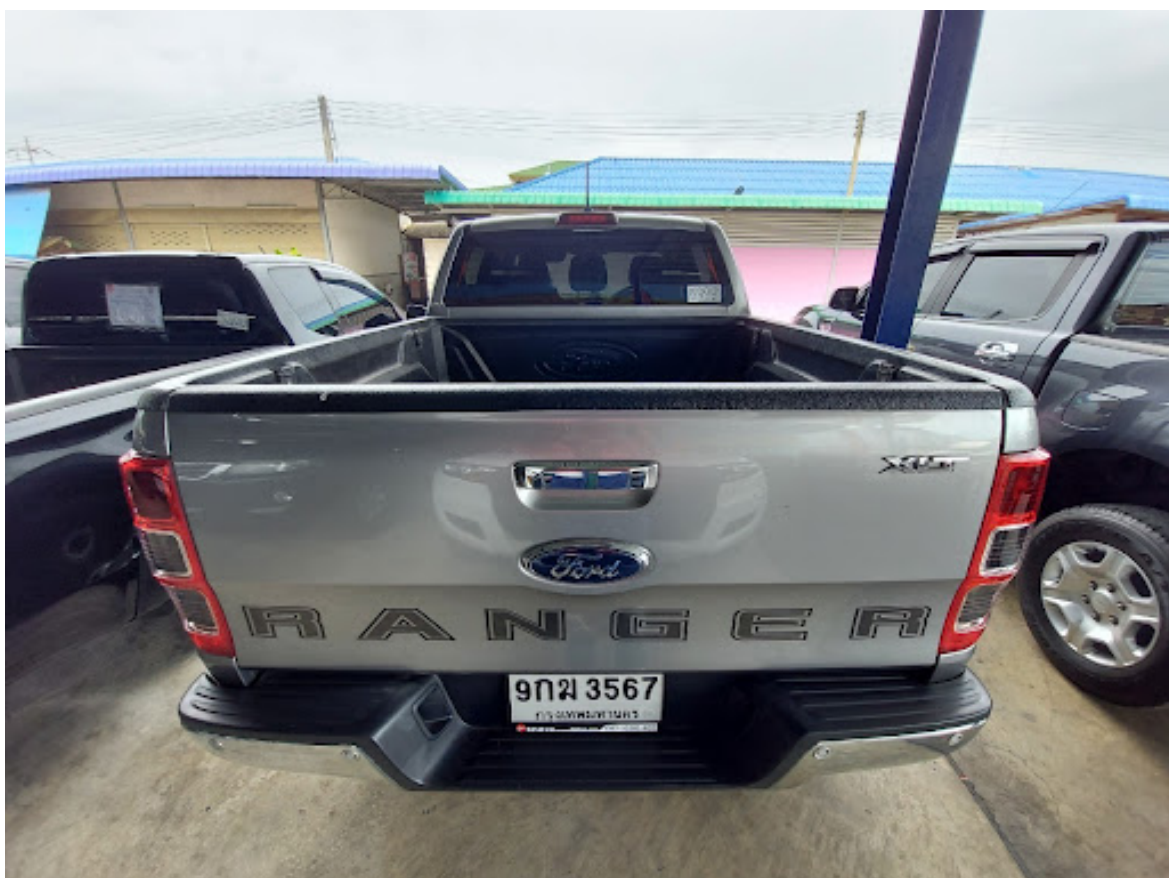
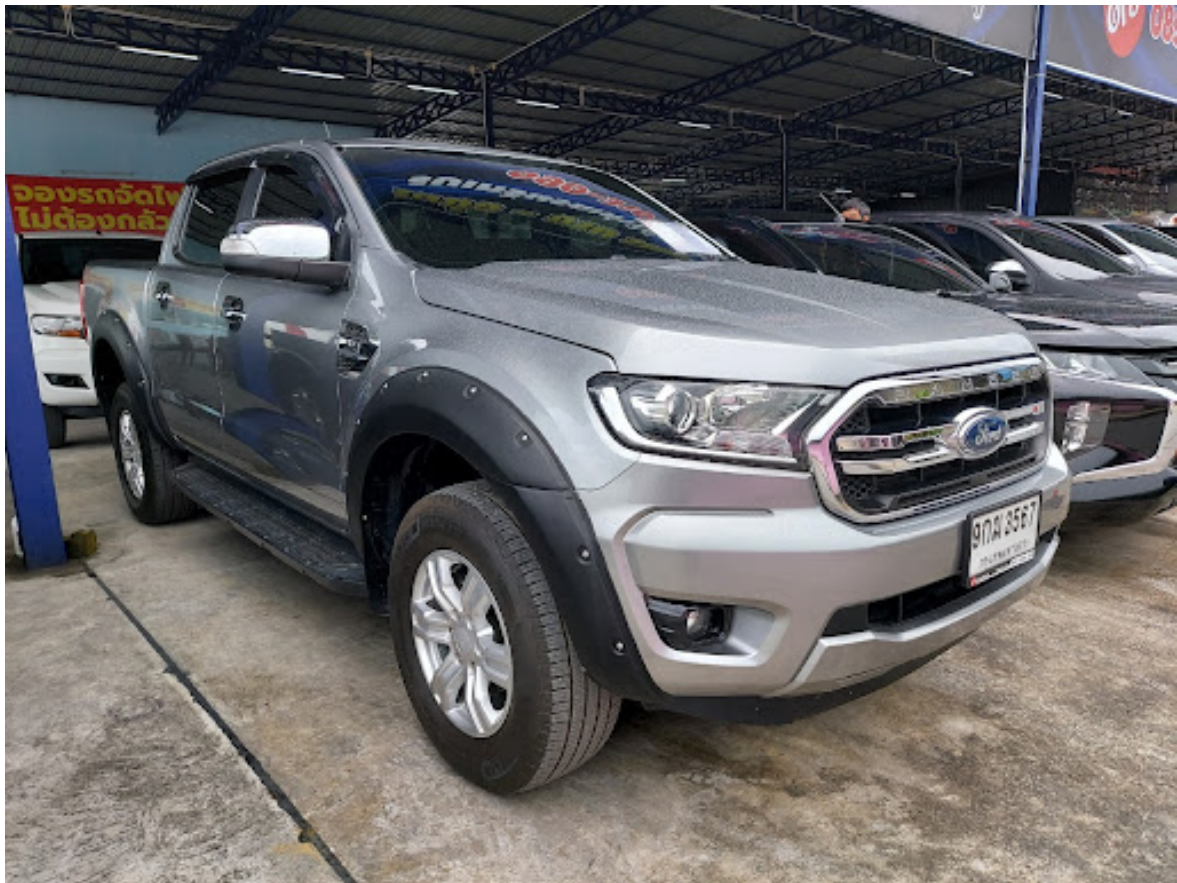
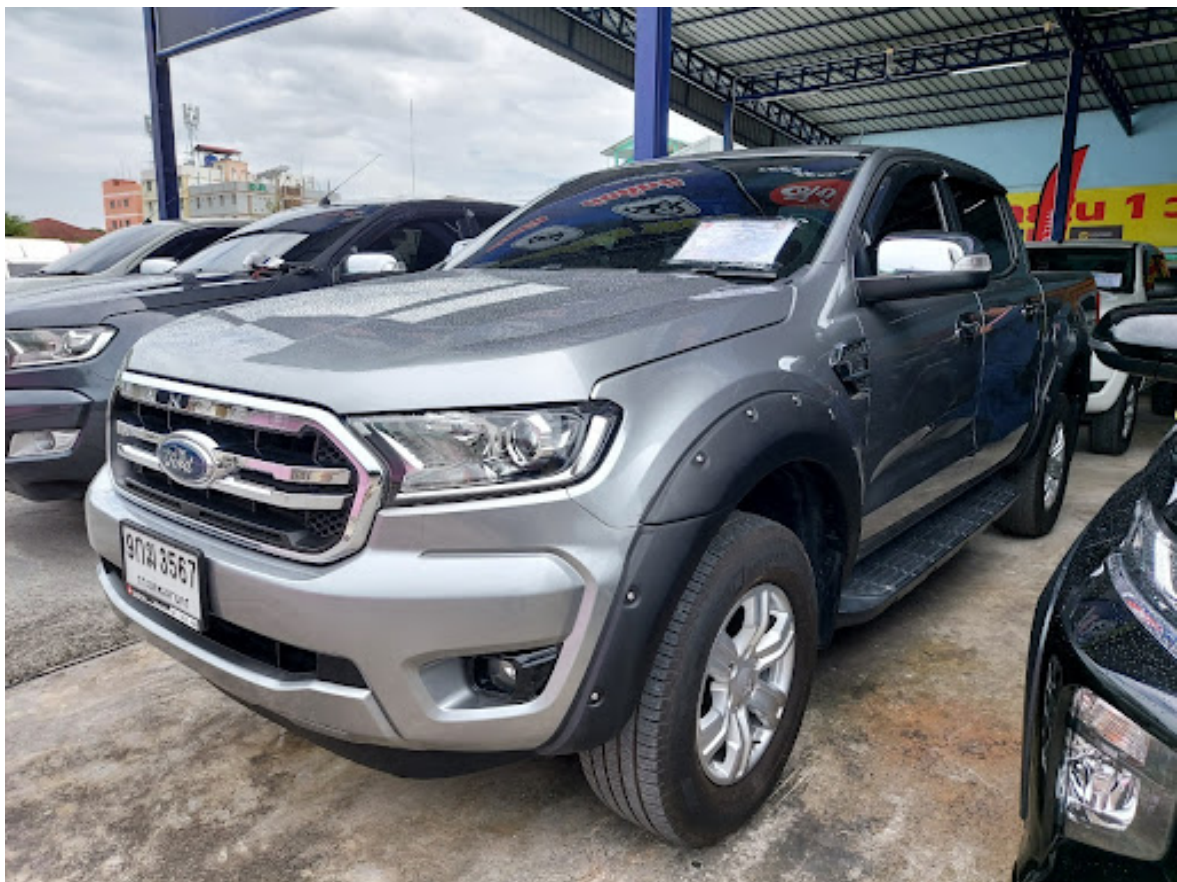
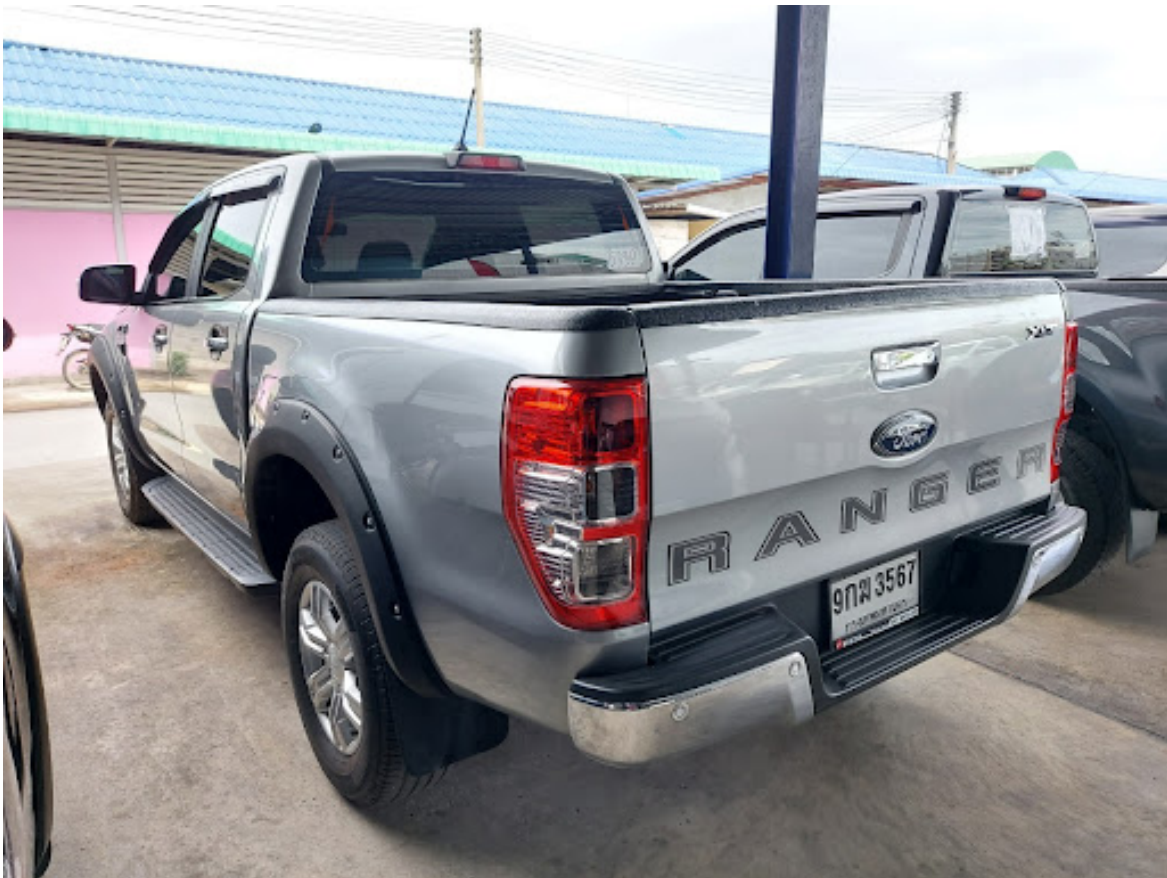
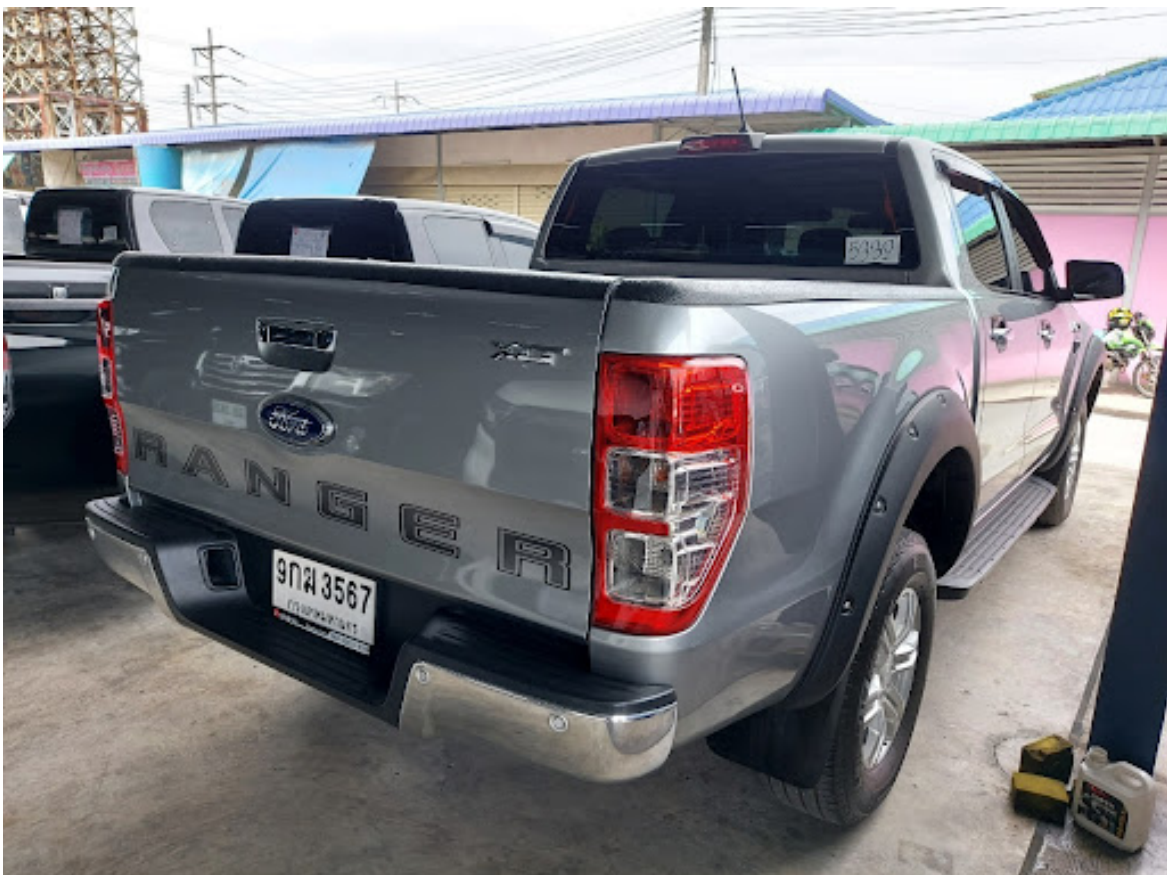
### ภาพภายนอก

รถสภาพดี โครงสร้างไม่เคยเกิดอุบัติเหตุ ไม่เคยจมน้ำและไฟไหม้
