Vehicle Inspection Report

ยี่ห้อ/รุ่น (Brand/Model): ISUZU MU-X 2.5 AT	วันที่ตรวจสอบรถยนต์ (Date of Inspection): 22-06-61
หมายเลขตัวถัง (VIN): MP1TFR86GFT002032	เลขคำขอบริการ (Job No.): I018/090-031
หมายเลขเครื่องยนต์ (Engine No.): 4JK1MT9469	Vehicle Picture:  
ปีที่ผลิต (Build Date): 2014	
สีรถ (Color): ฟ้ายา	
ระยะทางการใช้งาน (Mileage): 151,899 ก.ม.	
หมายเลขทะเบียน (No. Plate): 4กฐ 4348	
วันครบกำหนดชำระภาษี (Registration Expiry): 3 มิ.ย. 62	
ชื่อลูกค้า Customer Name: BEST SERVICE	
ที่อยู่ (Address): บางนา-ศรีนครินทร์	
โทรศัพท์ (Tel): 023982997	
สถานที่ตรวจสอบรถ (Inspection Place): BEST SERVICE

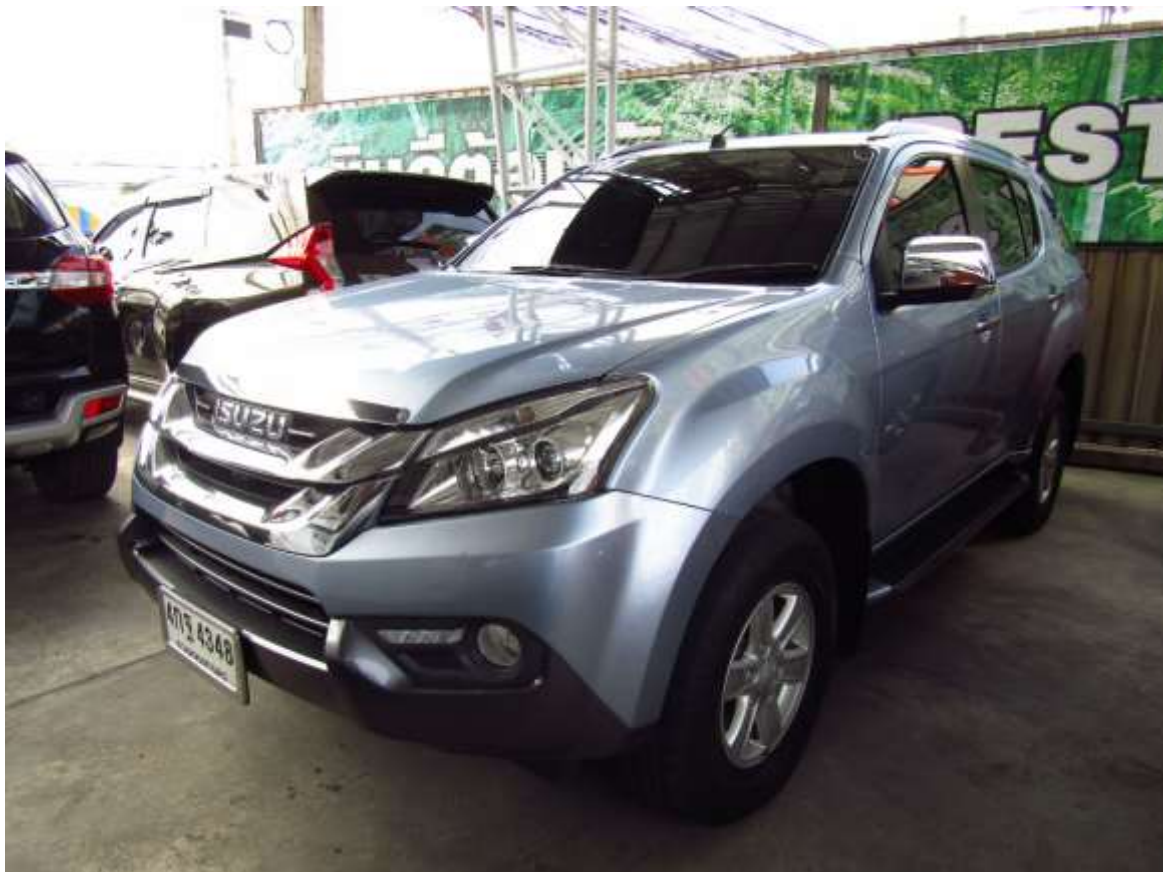
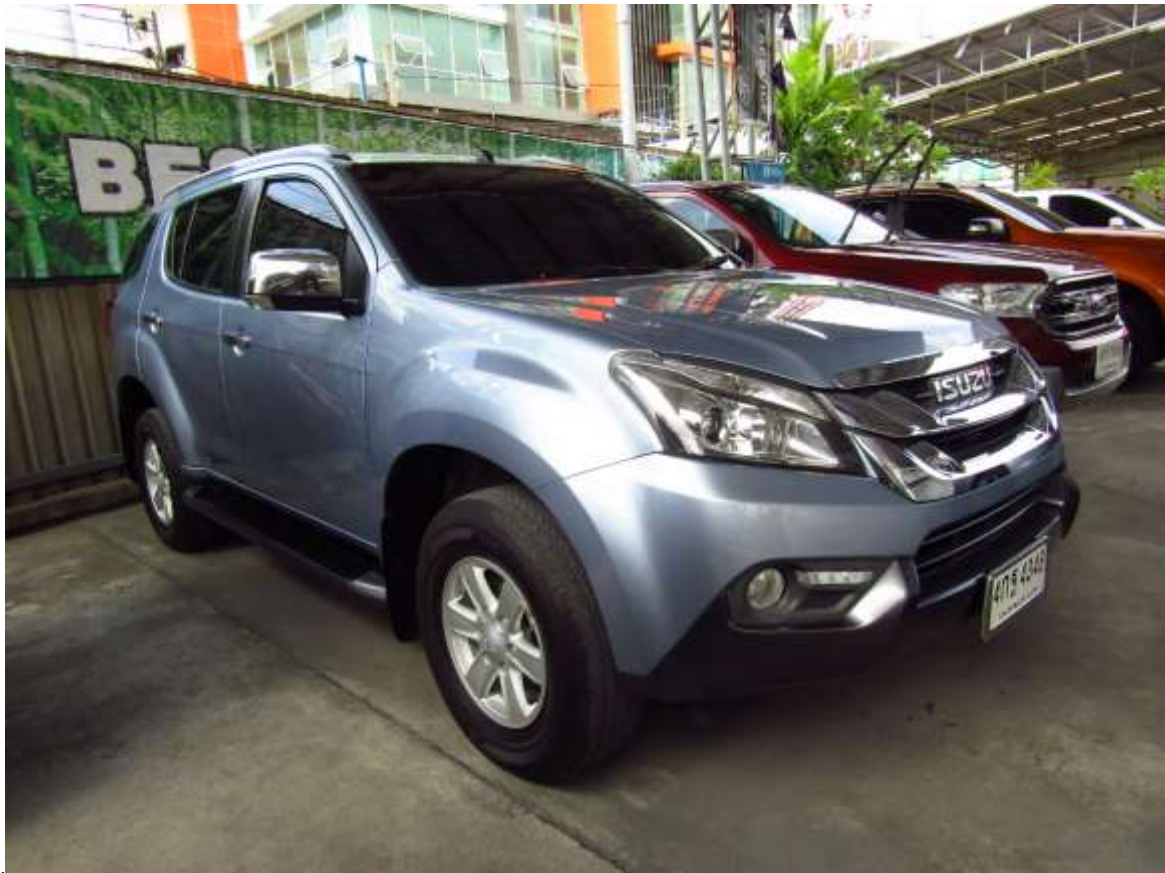
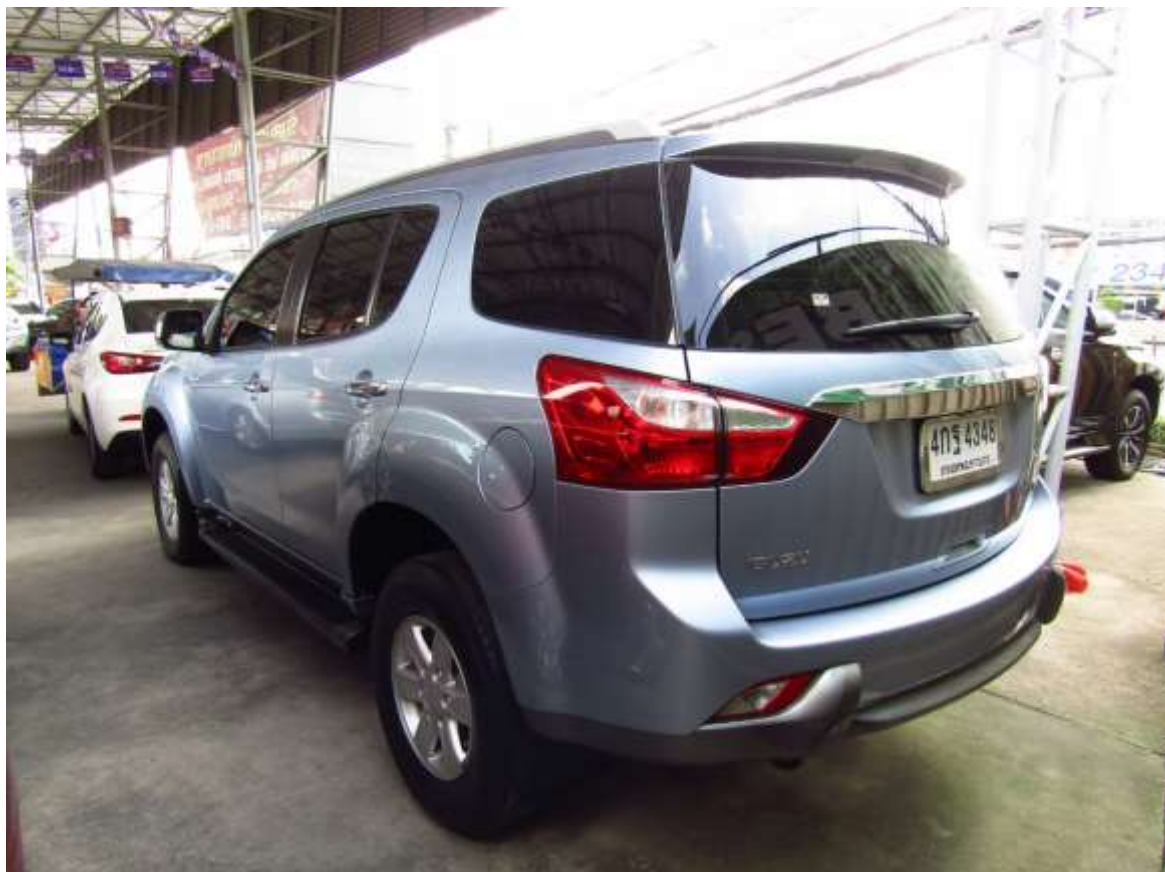
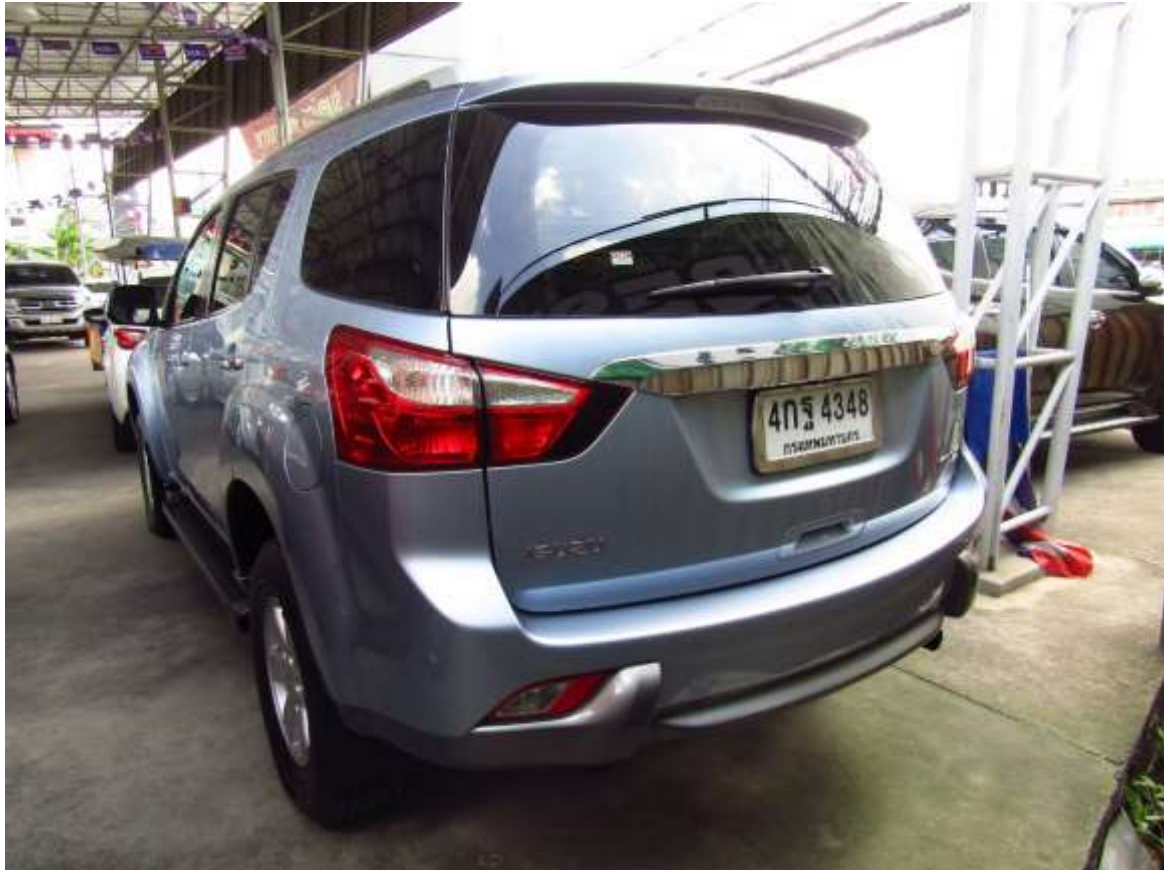
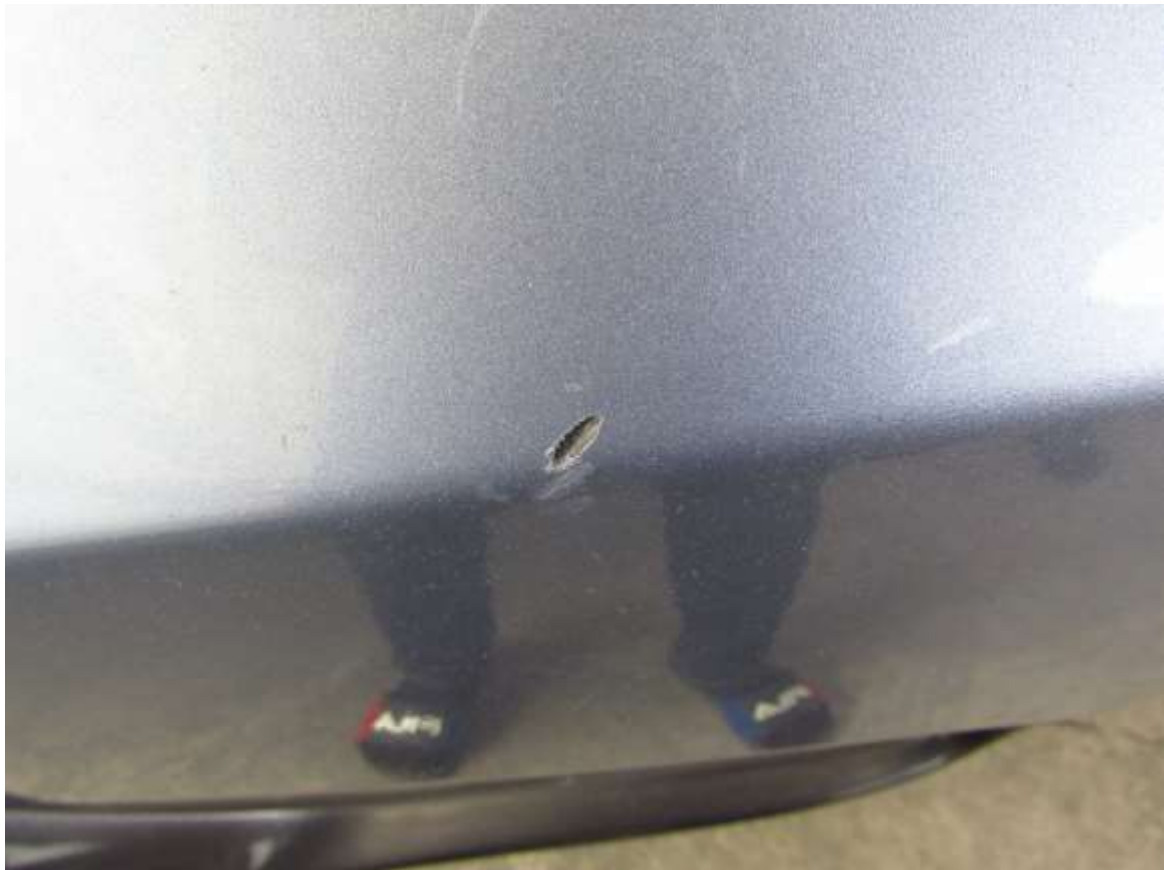
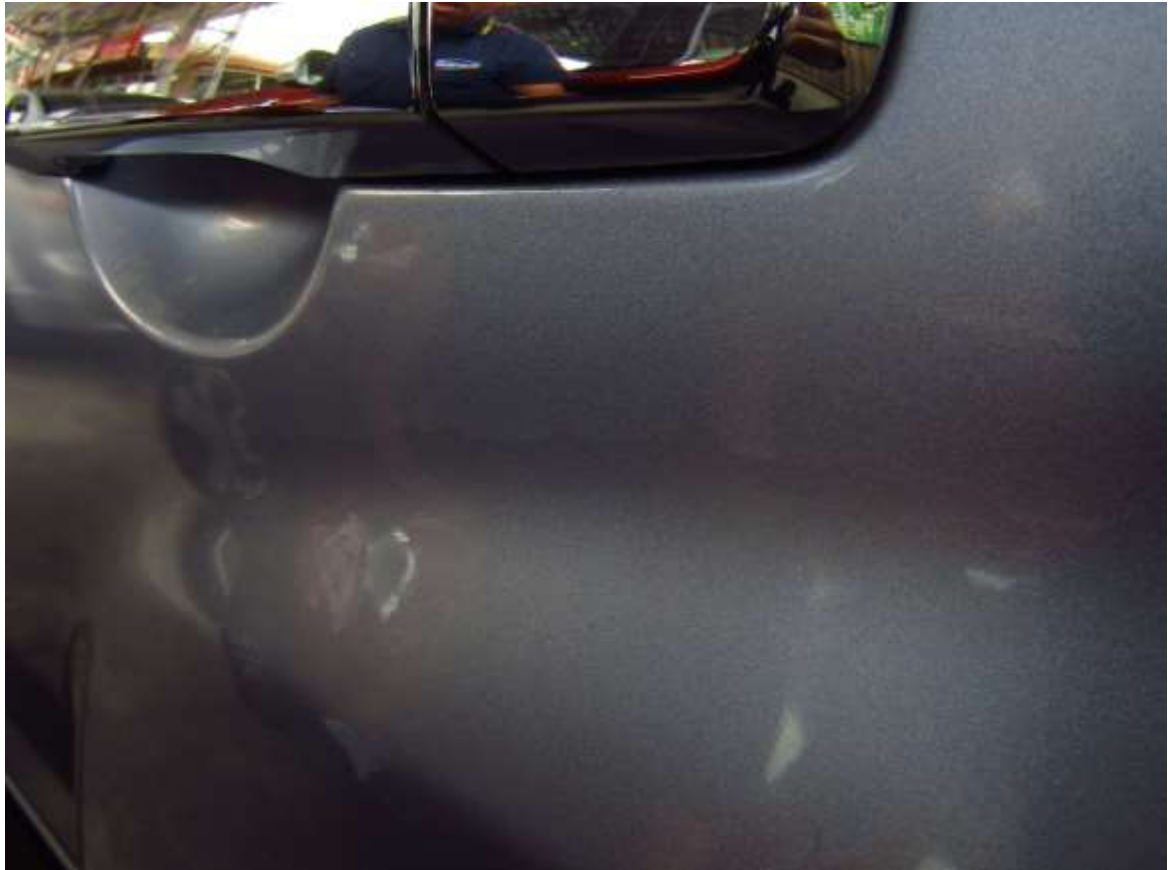
ภาพภายนอก - Exterior Visual Details:

กันชนหน้า Front Bumper	ครูด

แก้มบังโคลนหน้าขวา Front Right Wing	ครูด

ประตูหน้าขวา Front Right Door	ครูด

แก้มบังโคลนหลังขวา Rear Right Wing	บุบ

ประตูหลังซ้าย Rear Left Door	ครูด+แร็คเกอ์ลอก

แก้มบังโคลนหลังซ้าย Rear Left Wing	ครูด

กันชนหลัง Rear Bumper	ครูด

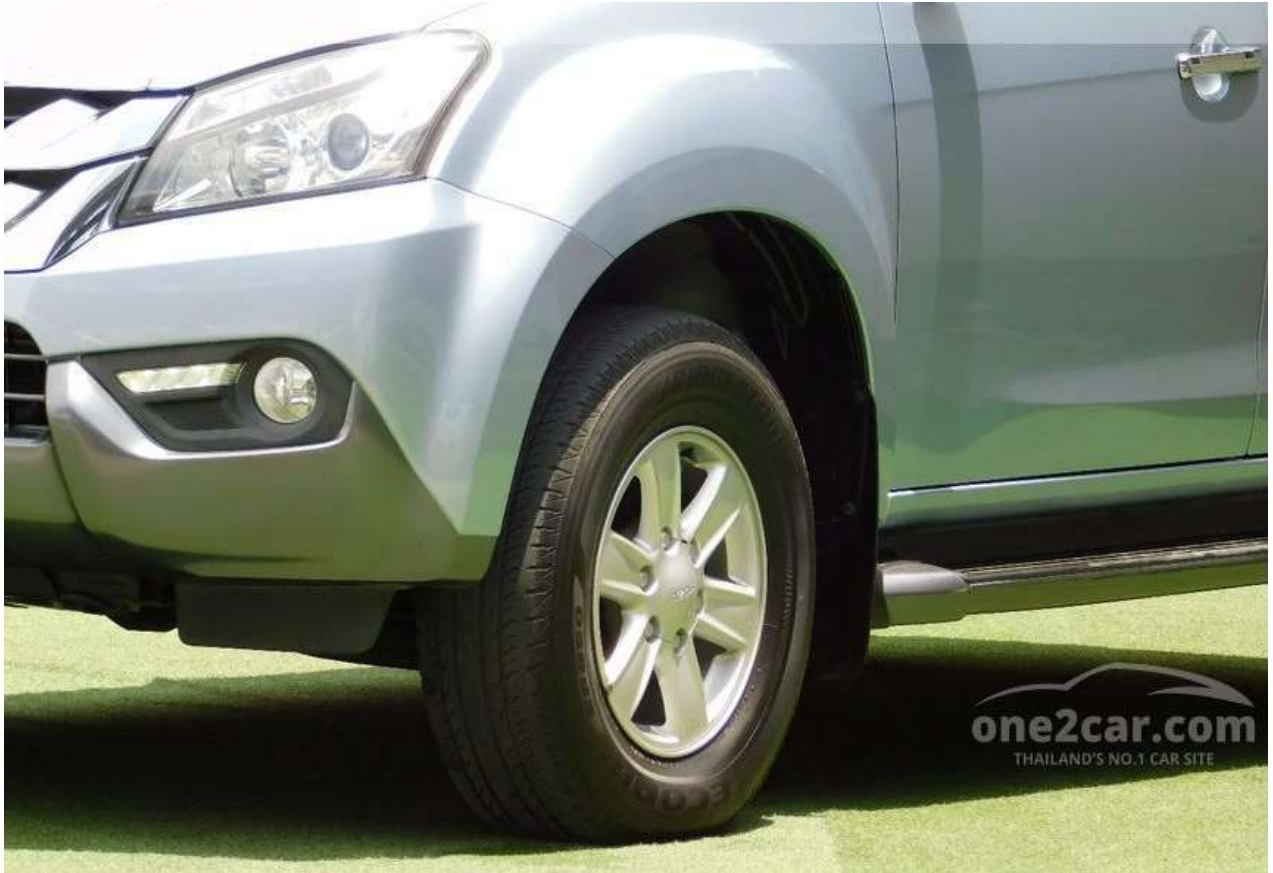
ภาพโดยรวมของยาง ล้อ และ เบรค - Tyres, Wheels & Brakes Visual Details:

ผ้าดิสเบรค (หน้า/หลัง) Brake Pads (Front/Rear)	สภาพตามอายุการใช้งาน

จานดิสเบรค Brake Discs (Front/Rear)	ควรเจียจานเบรคครั้งต่อไปที่เปลี่ยนผ้าเบรค
 	ดรัมเบรคล้อหลัง Brakes and Drums any No Leakage	N/A
 	การทำงานของเบรคมือ Park Brake function	ระยะการทำงานปกติ
 	คำแนะนำอื่นๆ Other	N/A

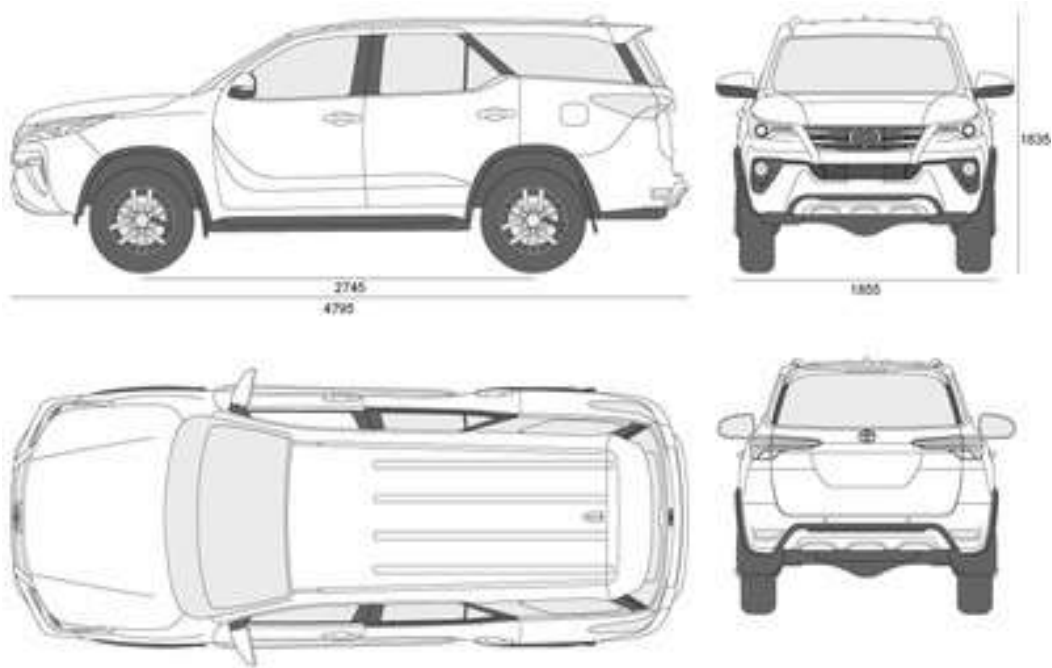
ความหนาสีรถ SUV, MPV - Paint Thickness on SUV, MPV vehicle:

ชิ้นส่วนยานยนต์ (Car Part)	ความหนาสี Paint Thickness (µm)			
	P1	P2	P3	Average
Front Wing (RH)	133	120	118	124
Front Wing (LH)	93	110	93	99
Front Door (RH)	121	133	263	172
Front Door (LH)	90	93	95	93
Rear Door (RH)	245	178	191	205
Rear Door (LH)	68	89	101	86

ชิ้นส่วนยานยนต์ (Car Part)	ความหนาสี Paint Thickness (µm)			
	P1	P2	P3	Average
Rear Wing (RH)	257	188	189	211
Rear Wing (LH)	105	102	99	102
Front Bumper				
Rear Bumper				
Bonnet	95	97	98	97
Roof	81	81	85	82
Boot/Tail Gate	81	66	81	76
