Vehicle Inspection Report

ยี่ห้อ/รุ่น (Brand/Model): BENZ S300 L	วันที่ตรวจสอบรถยนต์ (Date of Inspection): 31.07.61
หมายเลขตัวถัง (VIN): WDD221154 6L 003541	เลขคำขอบริการ (Job No.): I018/132-004
หมายเลขเครื่องยนต์ (Engine No.): 272946 30 946373	Vehicle Picture:  
ปีที่ผลิต (Build Date): 2008	
สีรถ (Color): เทา	
ระยะการใช้งาน(Mileage): 113,342 ก.ม.	
หมายเลขทะเบียน (No. Plate): 3กถ 7286	
วันครบกำหนดชำระภาษี (Registration Expiry): 31 ต.ค 61	
ชื่อลูกค้า (Customer Name): BREYTON SURE	
ที่อยู่(Address): ถนนกาญจนา	
โทรศัพท์ (Tel):	
สถานที่ตรวจสอบรถ (Inspection Place): BREYTON SURE

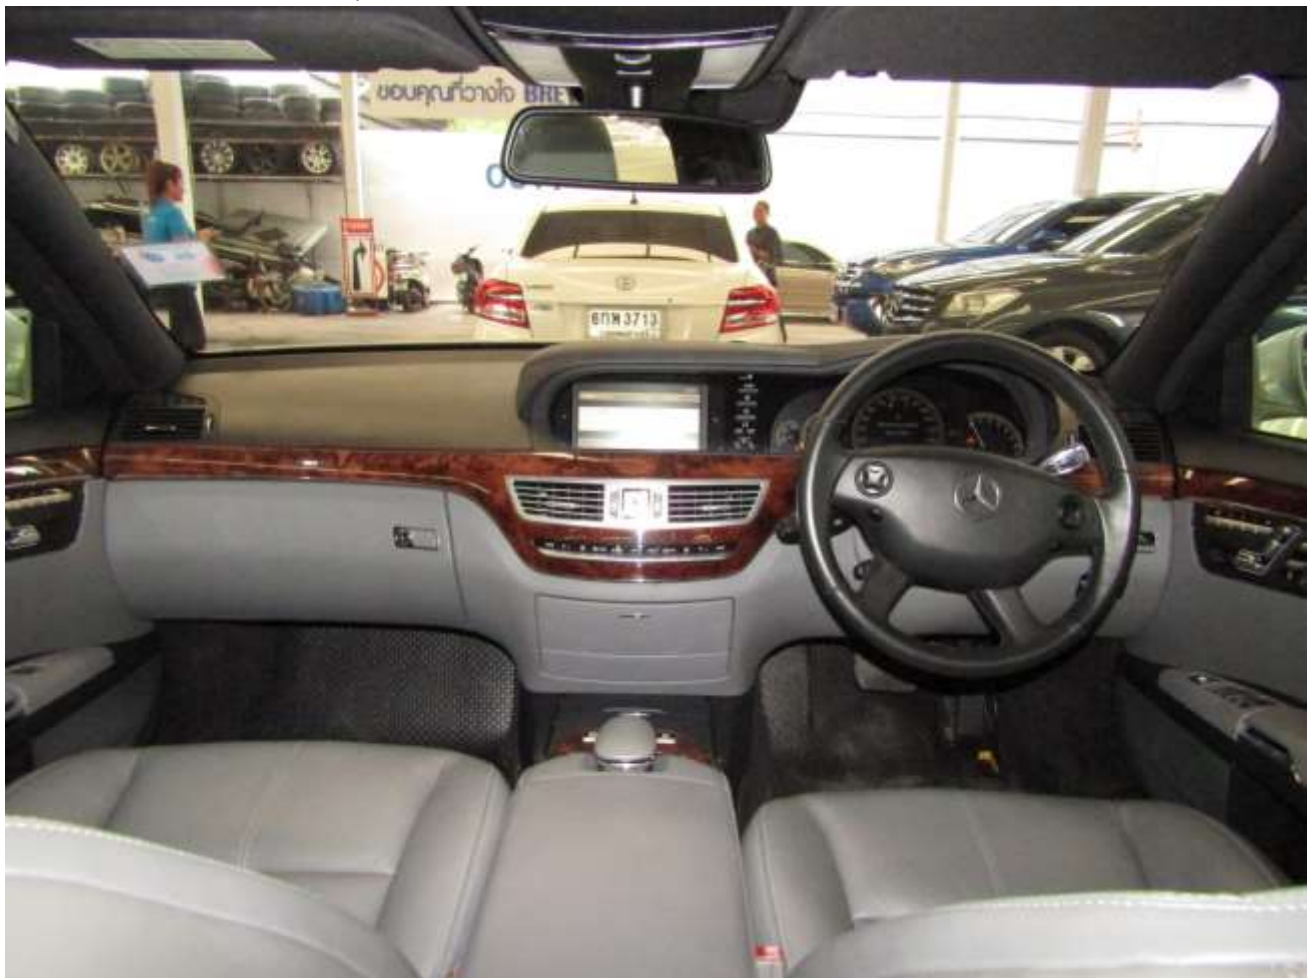
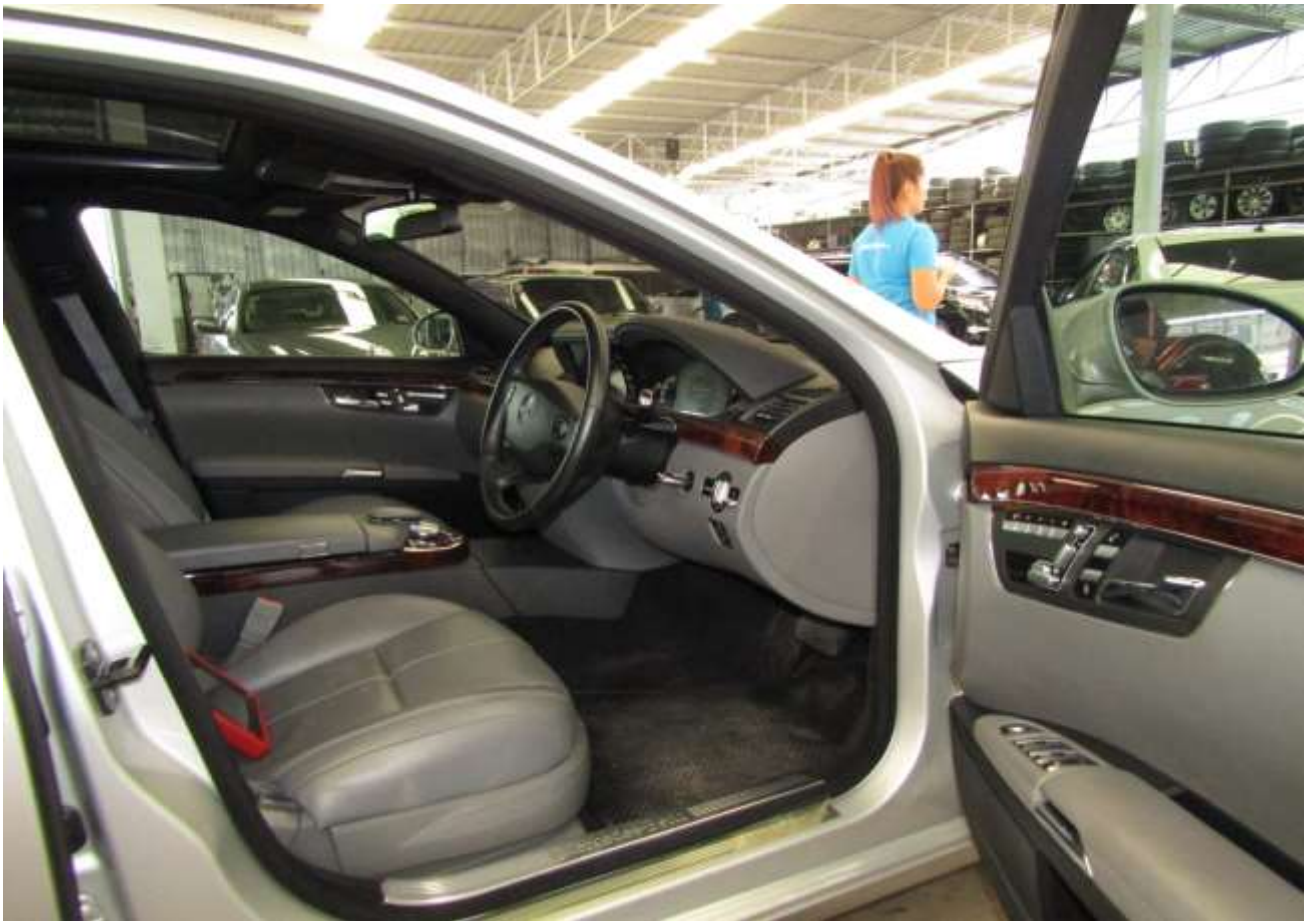
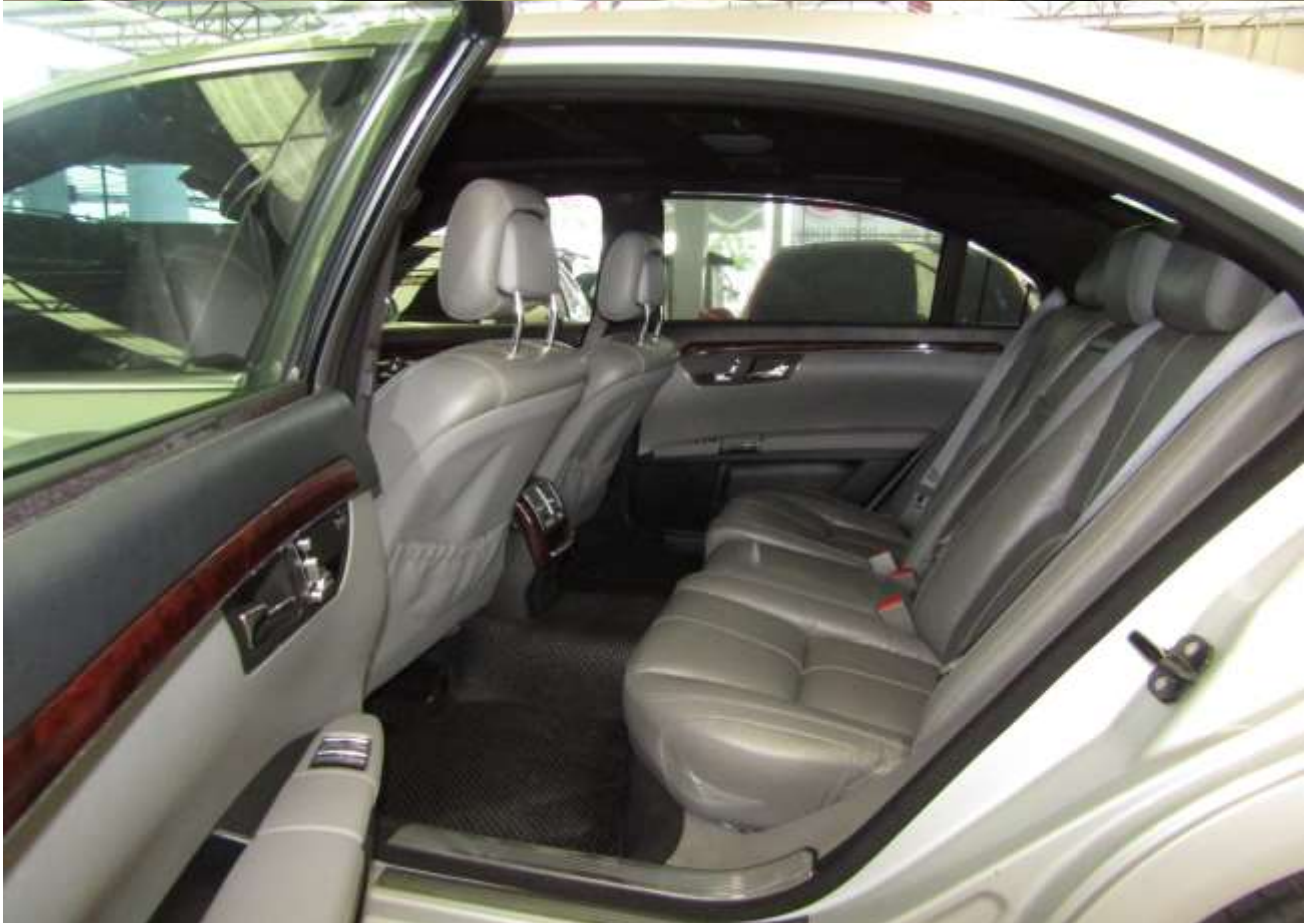
ภาพภายในด้านหน้า หลัง และ จุดบกพร่อง - Interior Visual Details (Front, Rear and/or Defect):

ภาพภายในด้านหน้า หลัง และ จุดบกพร่อง (ต่อ) - Interior Visual Details (Front, Rear and/or Defect) (Continued):

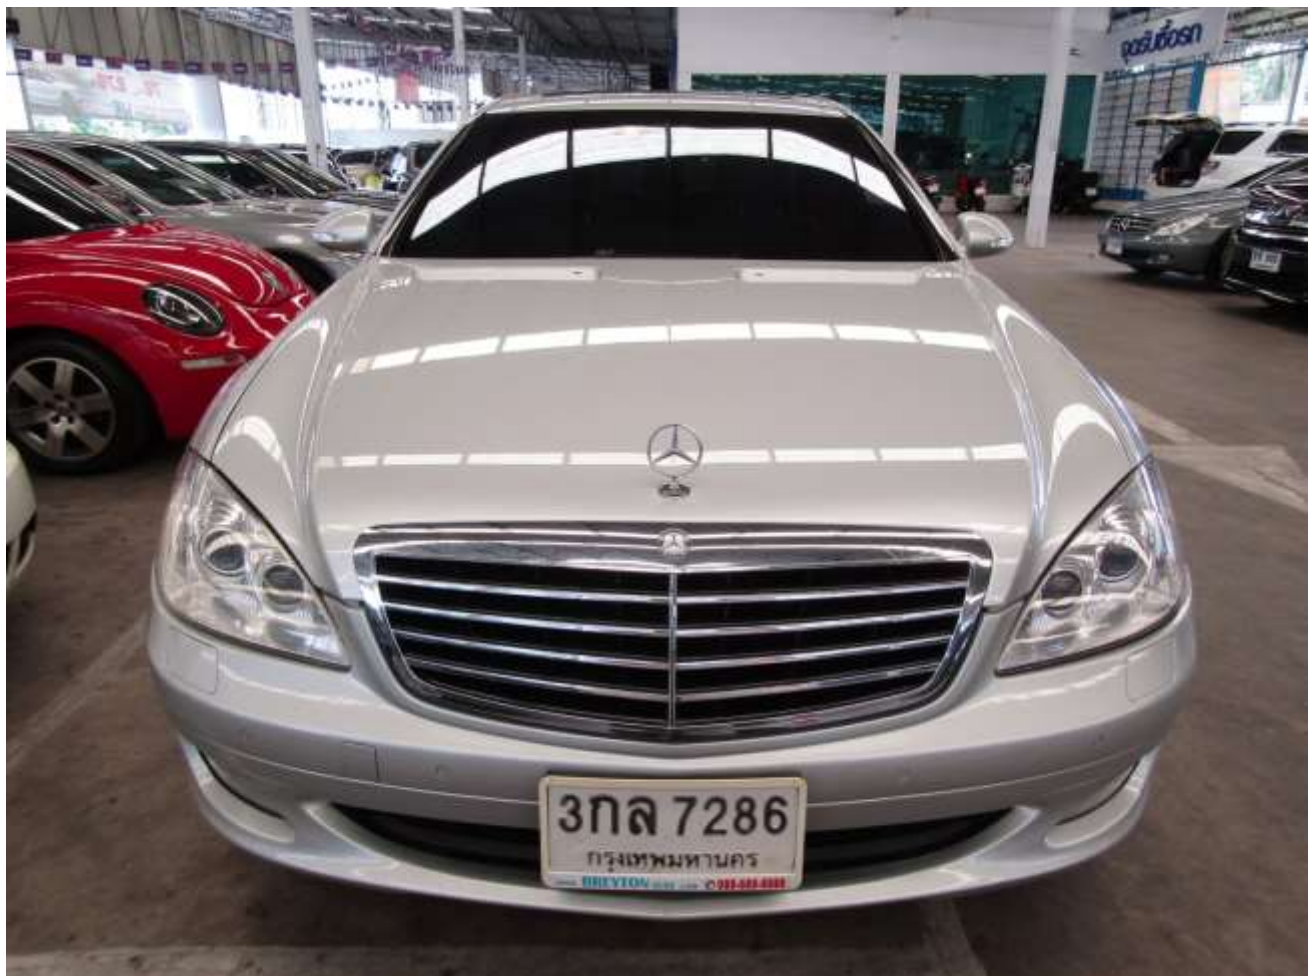
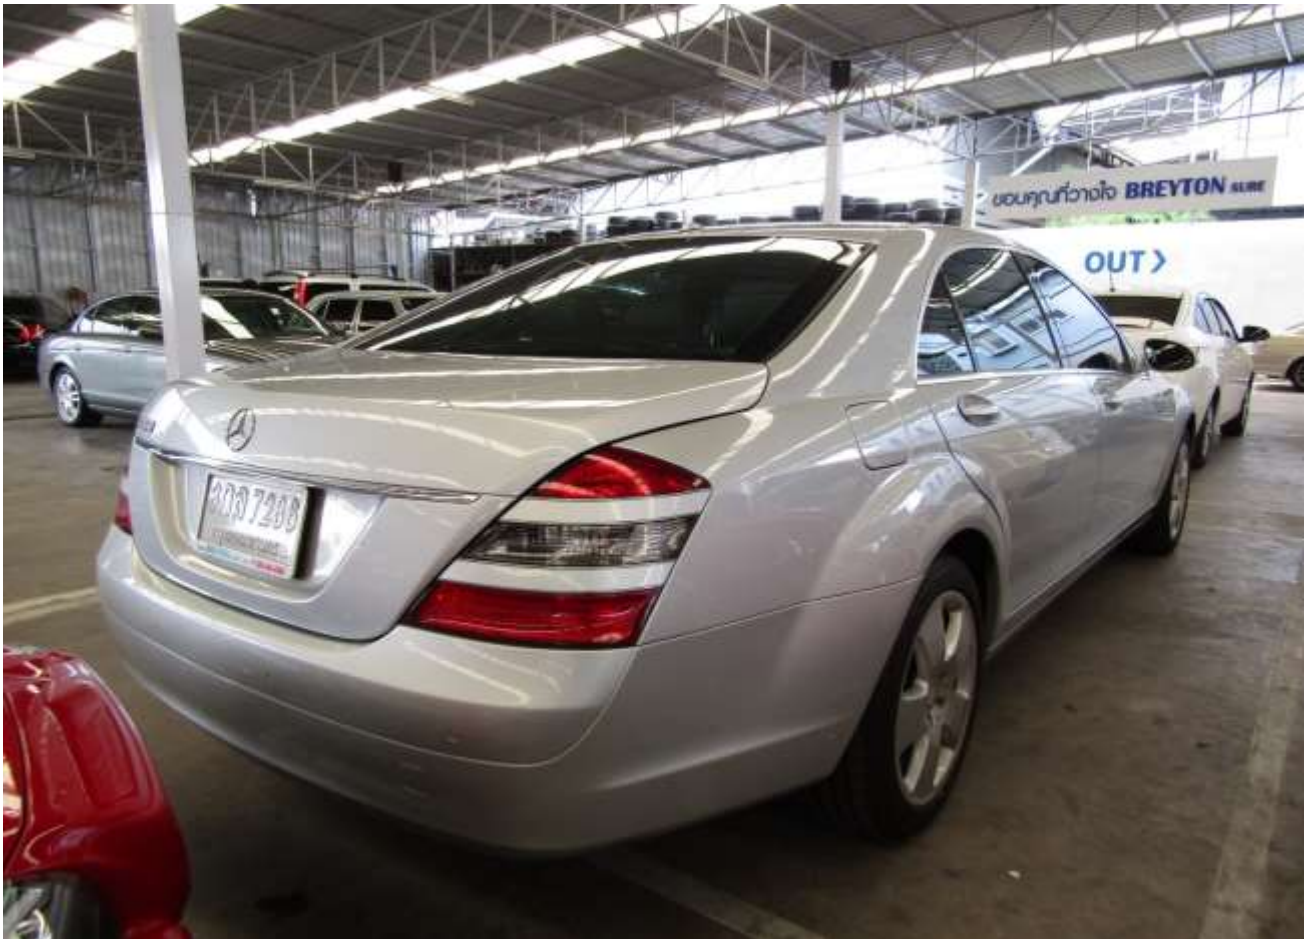
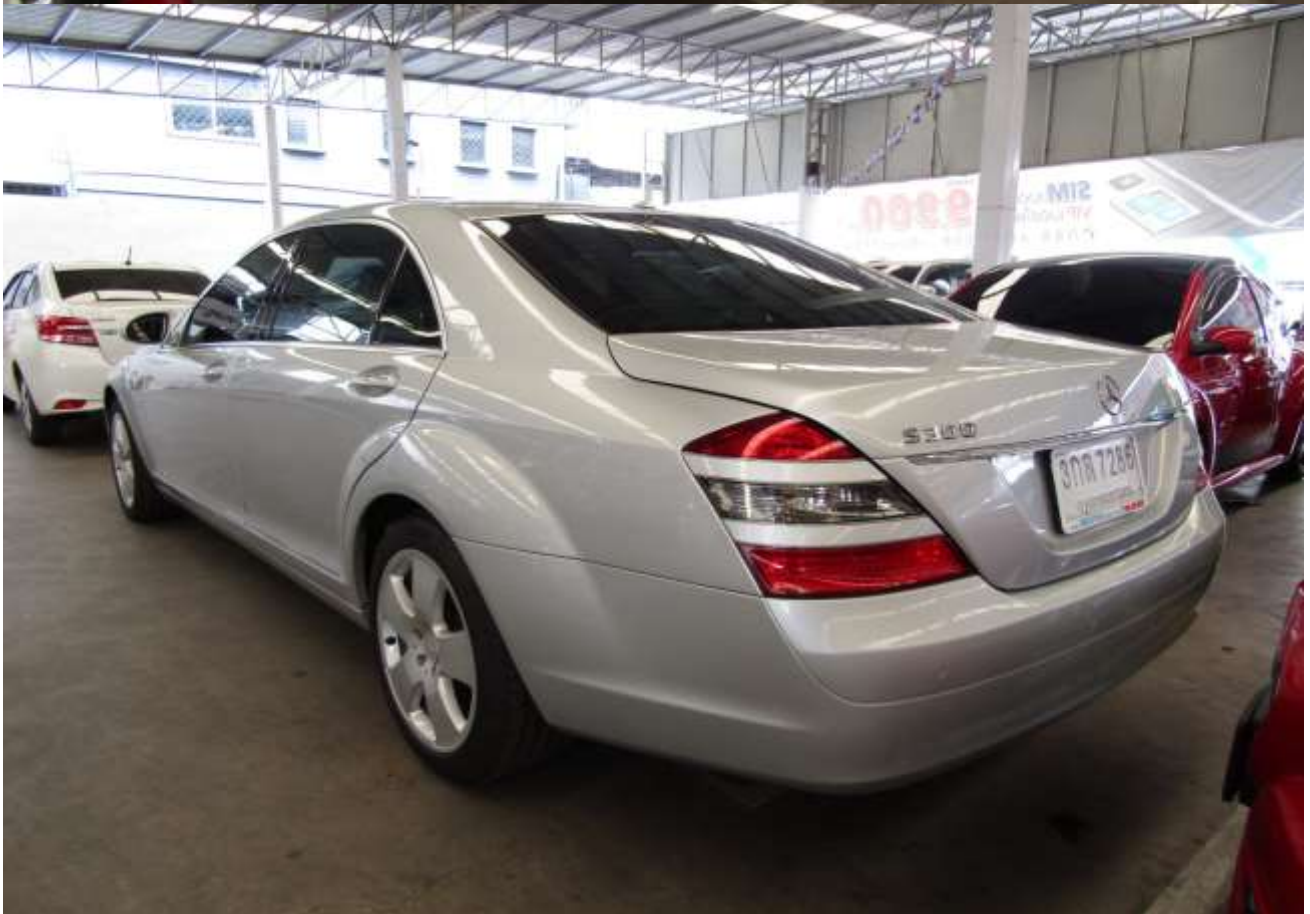
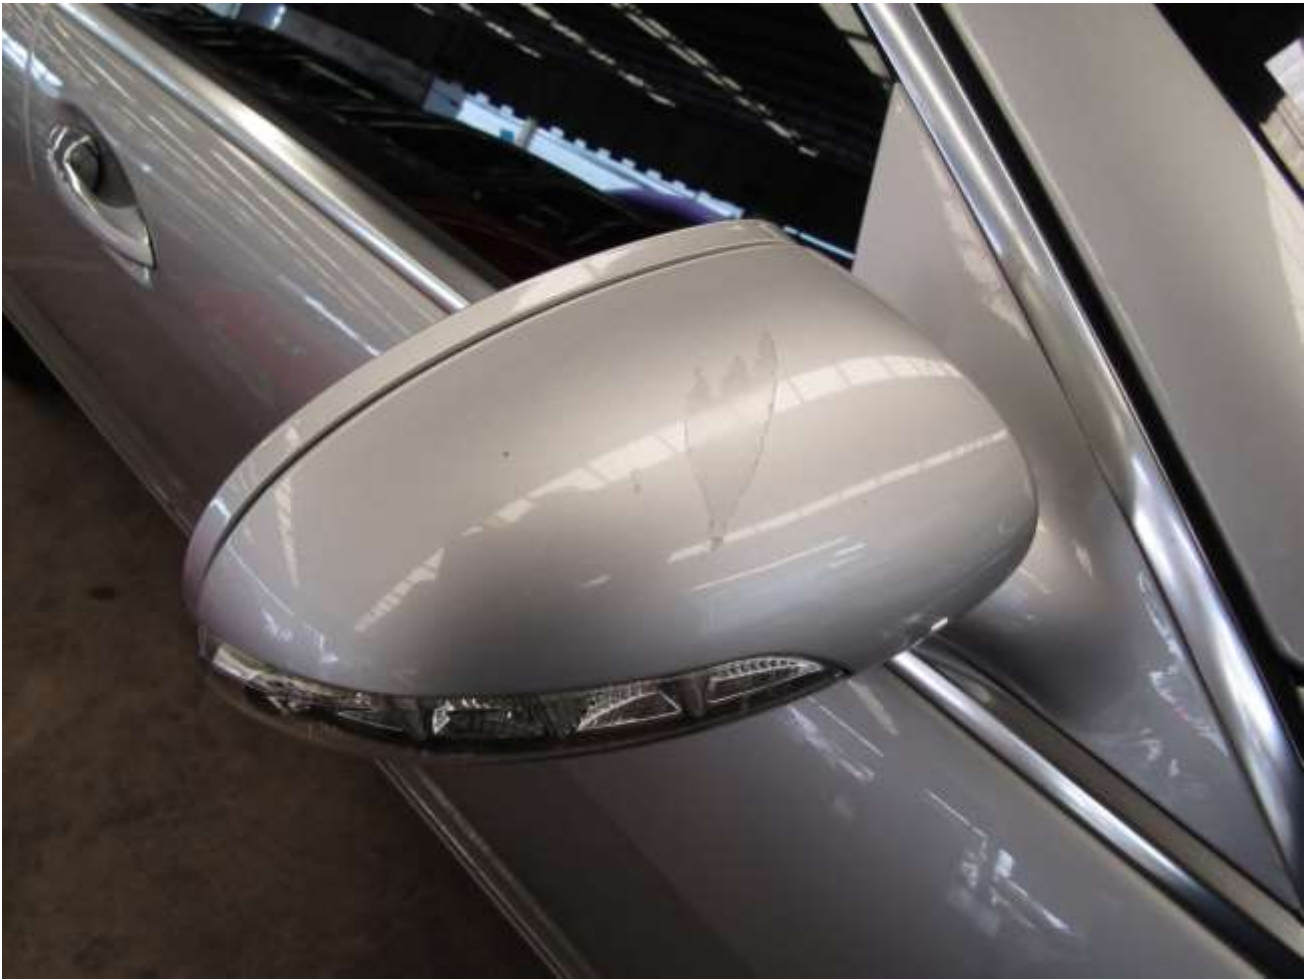
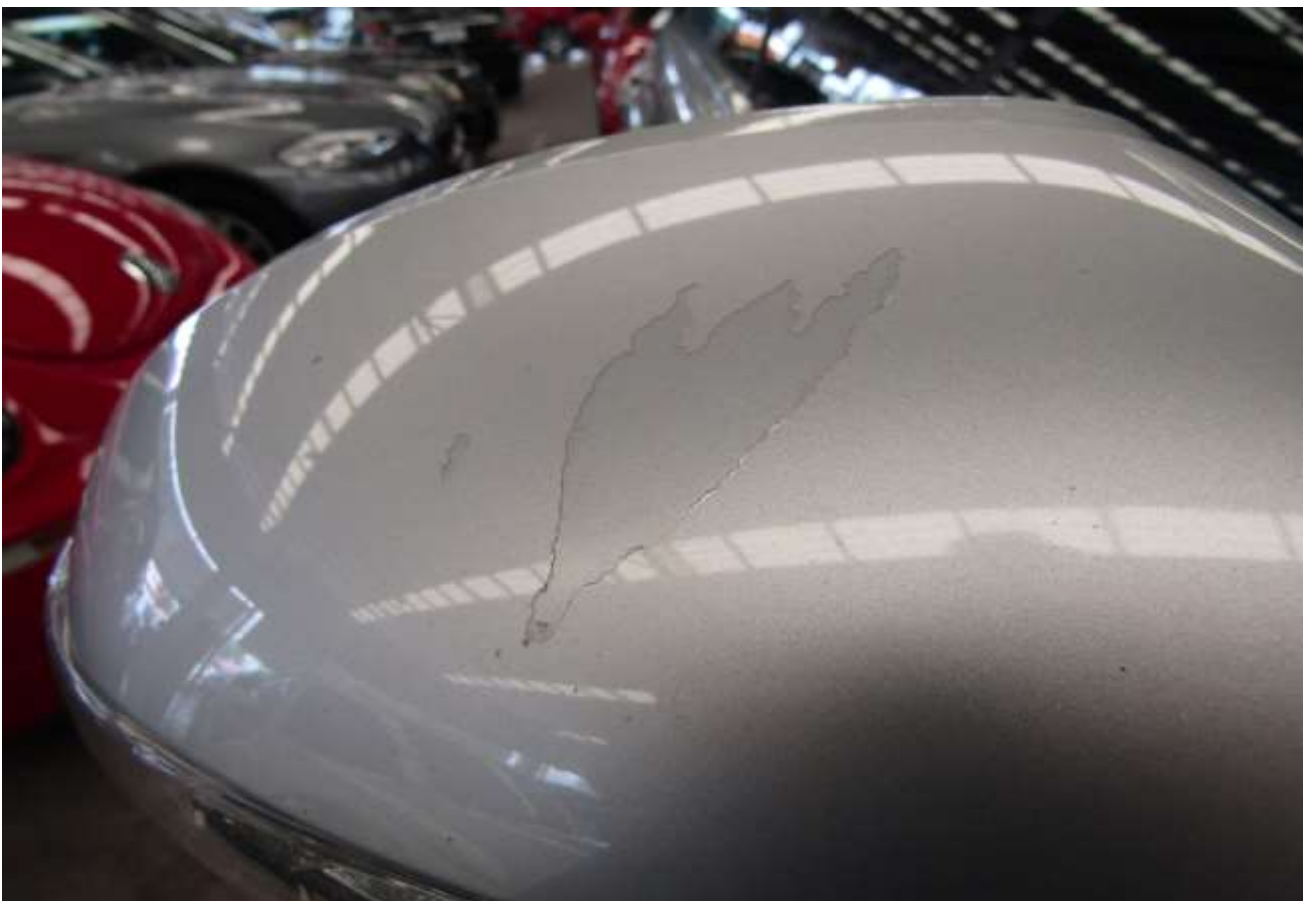
กระจกมองข้างขวา Right Rear Mirror	สีแล็คเกอร์ลอก

ภาพภายนอก - Exterior Visual Details:

ภาพภายนอก (ต่อ) - Exterior Visual Details (Continued):

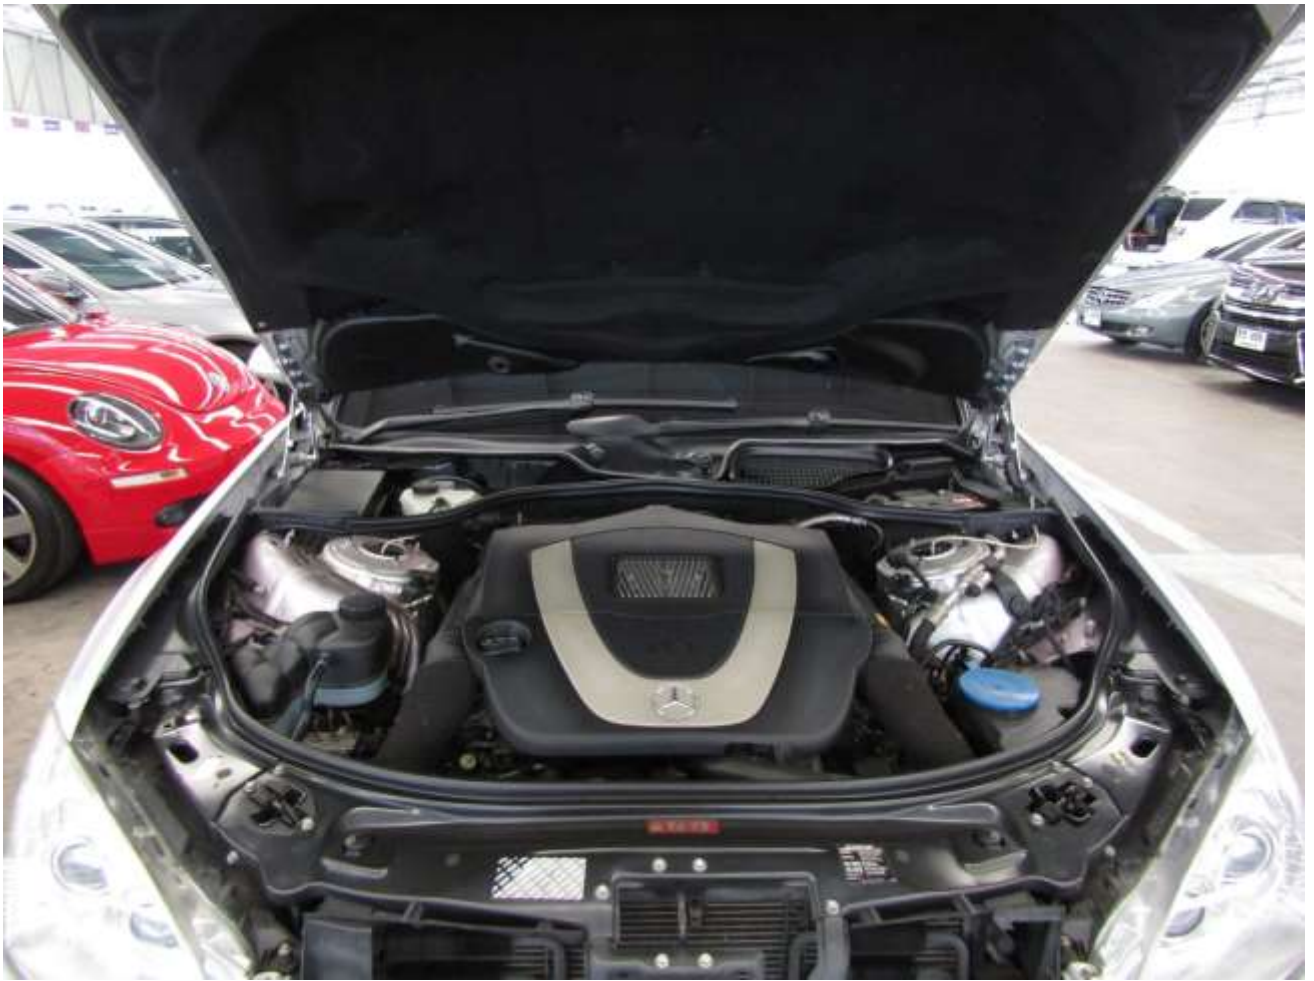
ภาพห้องเครื่อง - Engine Bay Visual Details:

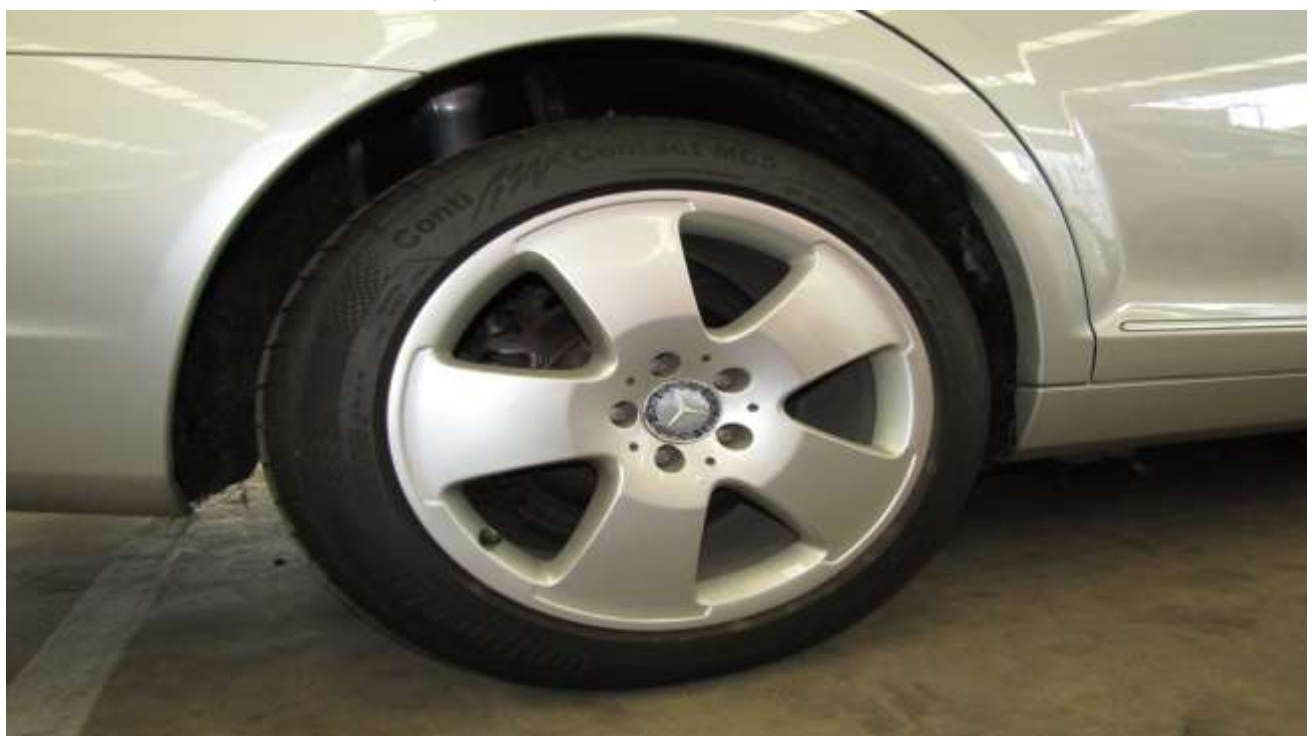
สภาพยางรถยนต์, สปีดคาร์/ปี ผลิต Tyres Appearance, Year	0817
 	สภาพล้อ,ฝาครอบล้อ Wheel Rims Appearance	สภาพตามอายุการใช้งาน
 	ล้อ และยางอะไหล่ Spare Tyre & Rim	มีประจำรถ
 	คาลิปเปอร์เบรค และท่อน้ำมัน Brake Hose Callipers & Pipes	สภาพปกติไม่พบการรั่วซึม
 	ผ้าดิสเบรค (หน้า/หลัง) Brake Pads (Front/Rear)	สภาพตามอายุการใช้งาน
 	จานดิสเบรค(หน้า/หลัง) Brake Discs (Front/Rear)	ควรเจียจานเบรคครั้งต่อไปที่เปลี่ยนผ้าเบรค
 	ดรัมเบรคล้อหลัง Brakes and Drums any No Leakage	N/A
 	การทำงานของเบรคมือ Park Brake function	ระยะการทำงานปกติ

ภาพโดยรวมของยาง ล้อ และ เบรค - Tyres, Wheels & Brakes Visual Details:

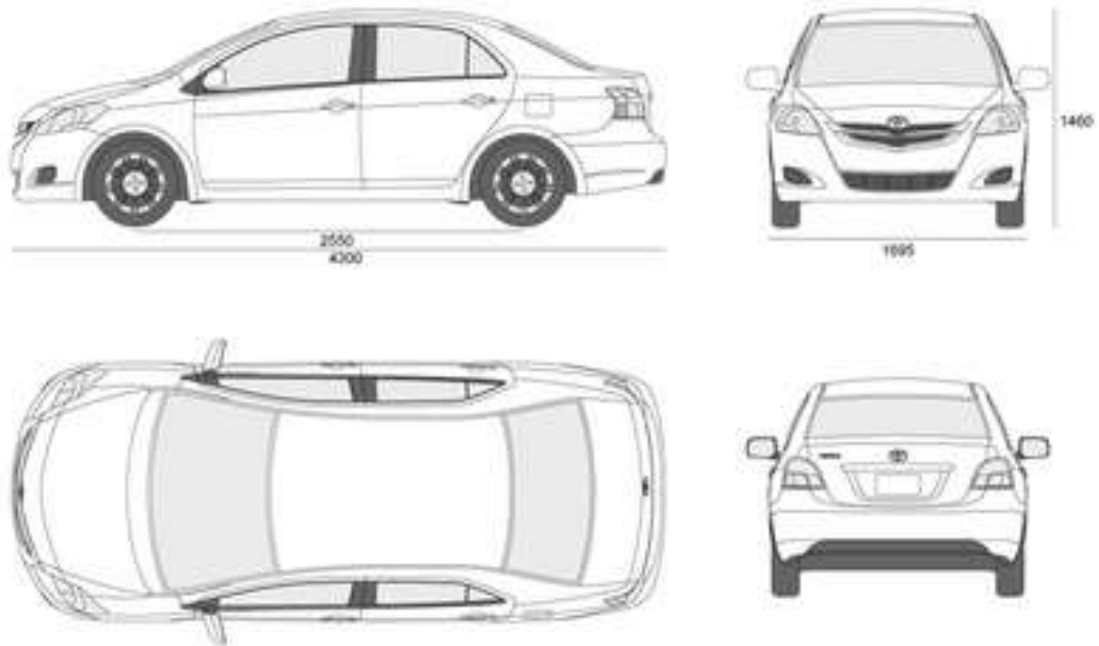
ชิ้นส่วนยานยนต์	ความหนาสี Paint Thickness (µm)			
(Car Part)	P1	P2	P3	Average
Front Wing (RH)	280	229	215	241
Front Wing (LH)	182	155	127	155
Front Door (RH)	197	200	215	204
Front Door (LH)	114	115	93	107
Rear Door (RH)	311	293	318	307
Rear Door (LH)	184	151	153	163

ชิ้นส่วนยานยนต์	ความหนาสี Paint Thickness (µm)			
(Car Part)	P1	P2	P3	Average
Rear Wing (RH)	377	235	236	283
Rear Wing (LH)	230	168	195	198
Front Bumper				
Rear Bumper				
Bonnet	129	131	134	131
Roof	79	78	76	78
Boot/Tail Gate	131	119	122	124
