# Vehicle Inspection Report

ยี่ห้อ/รุ่น (Brand/Model): TOYOTA C-HR 1.8 HYBRID AT	วันที่ตรวจสอบรถยนต์ (Date of Inspection): 28-12-63
หมายเลขตัวถัง (VIN): MR2KZ3BX103018136	เลขคำขอบริการ (Job No.): I020/0036-25
หมายเลขเครื่องยนต์ (Engine No.): 2ZR678083	Vehicle Picture:

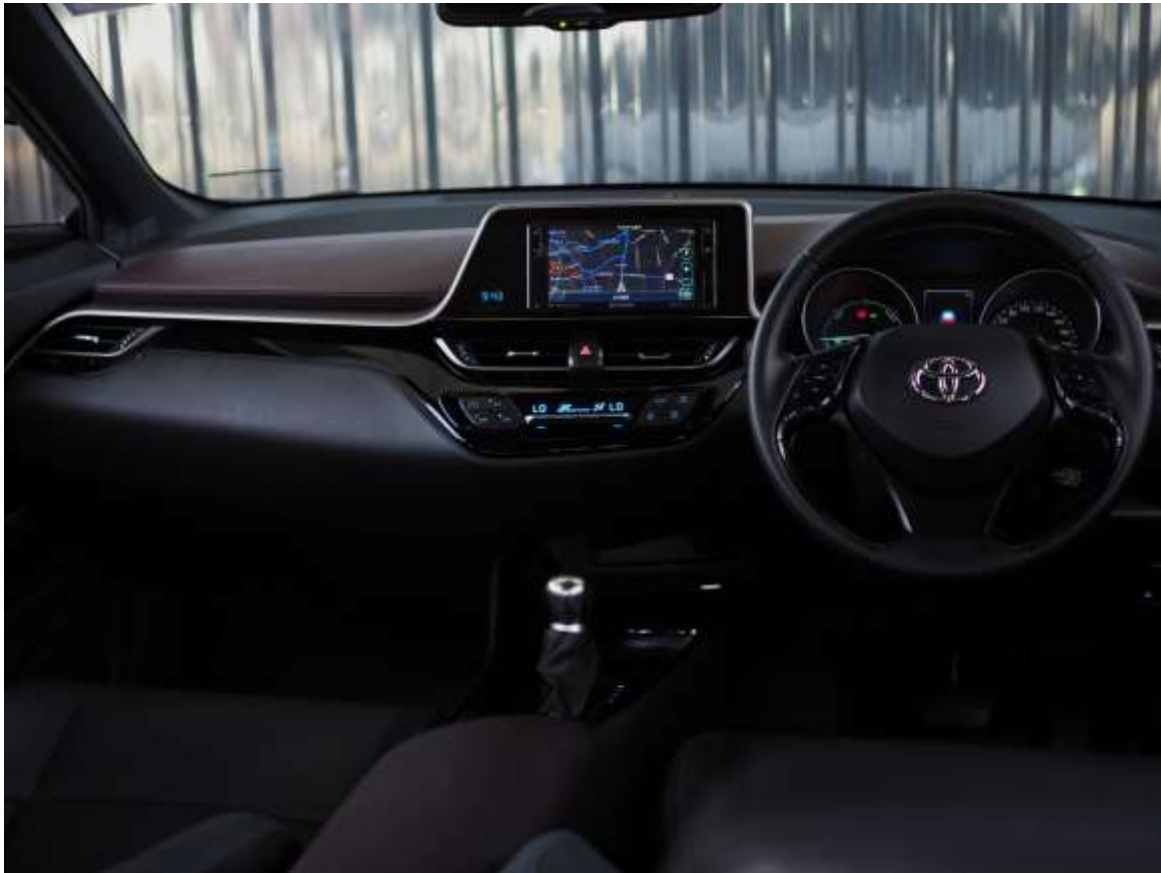
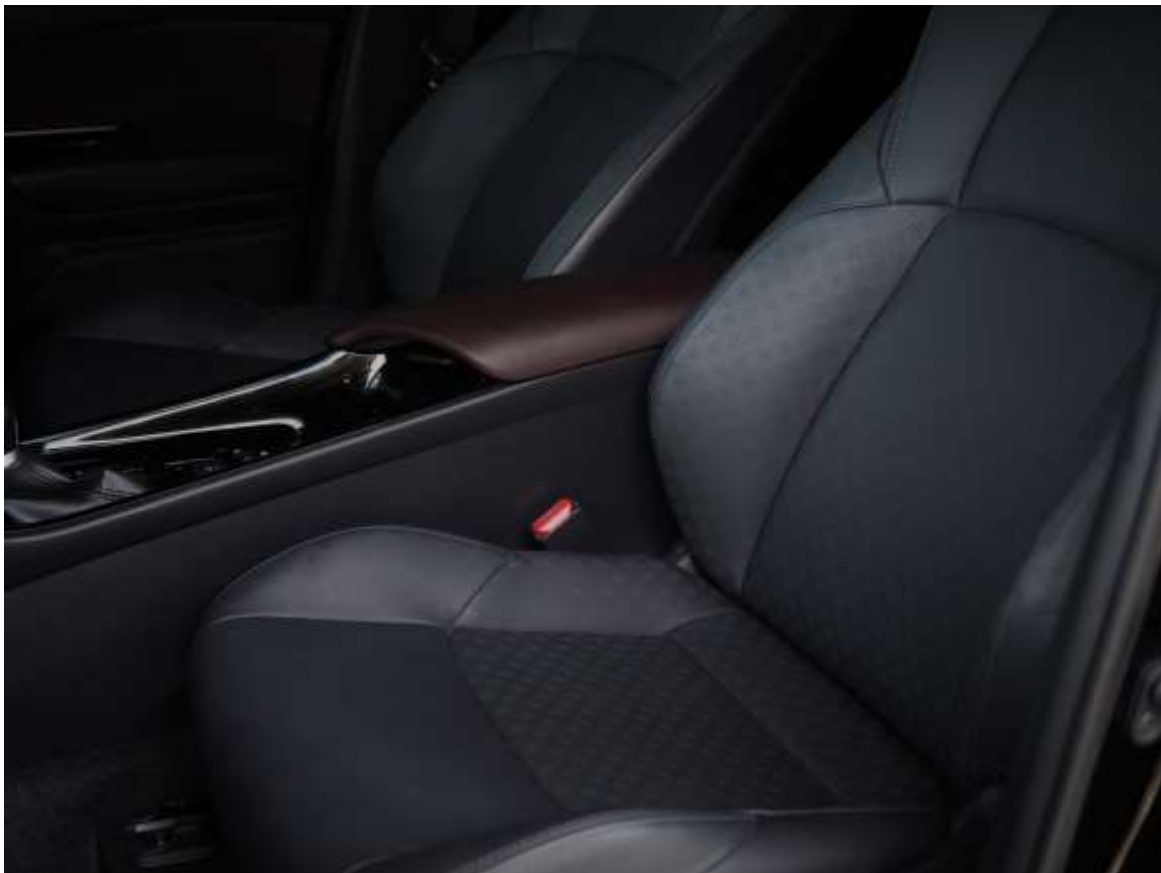
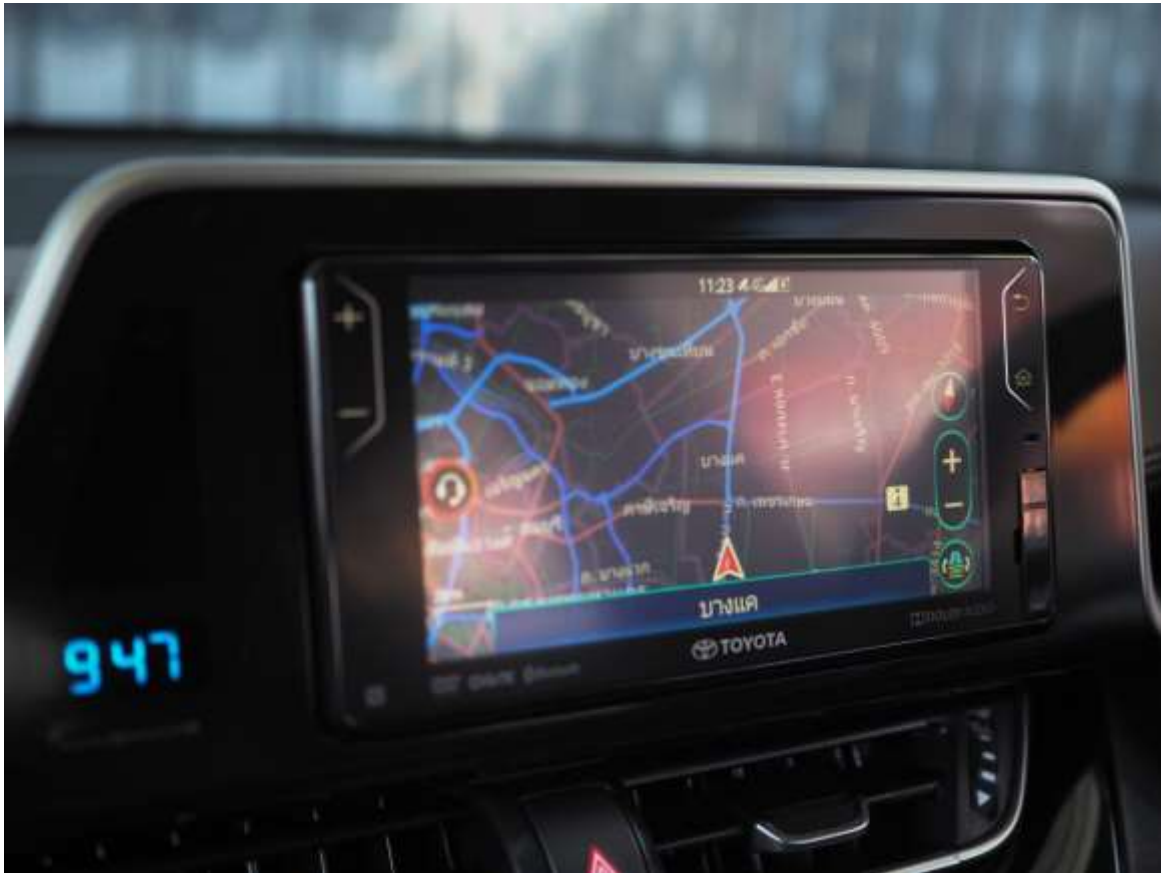
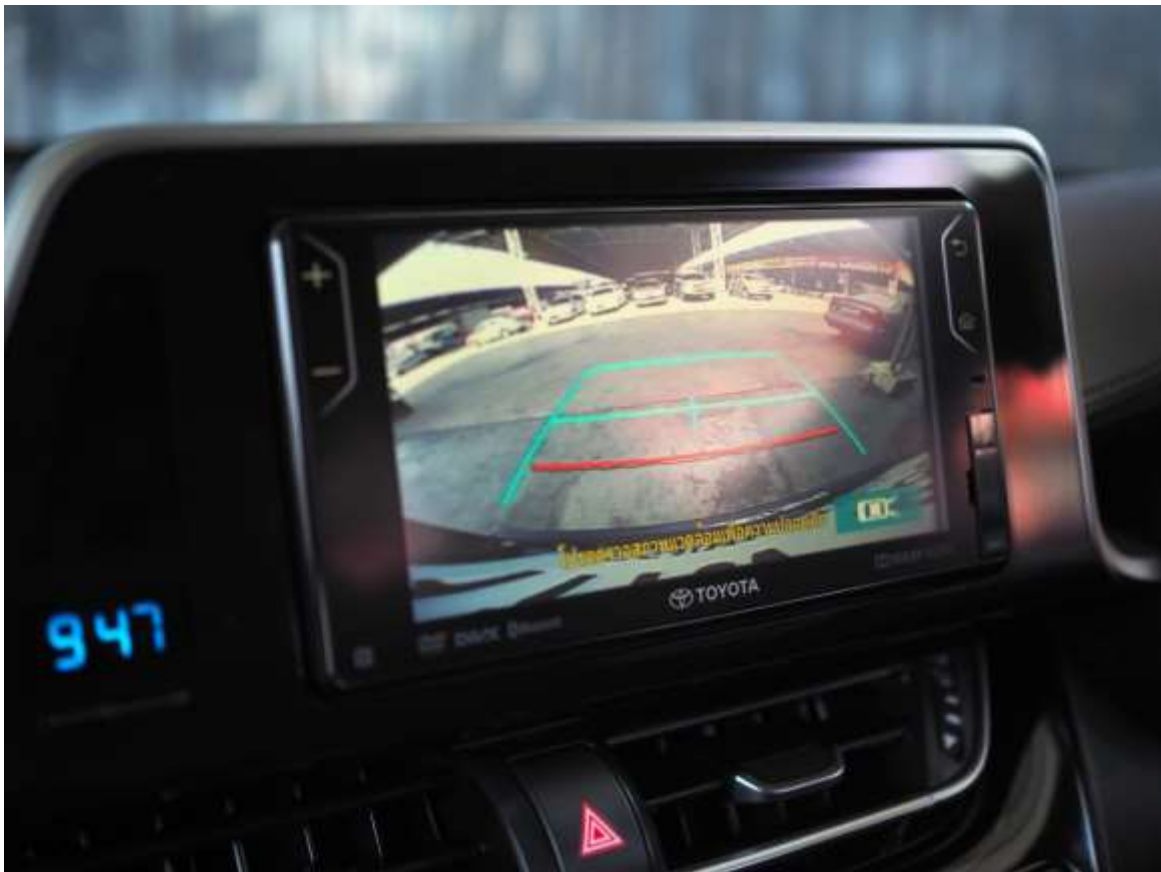
ภาพภายในด้านหน้า หลัง และ จุดบกพร่อง - Interior Visual Details (Front, Rear and/or Defect):

ภาพภายในด้านหน้า หลัง และ จุดบกพร่อง (ต่อ) - Interior Visual Details (Front, Rear and/or Defect) (Continued):

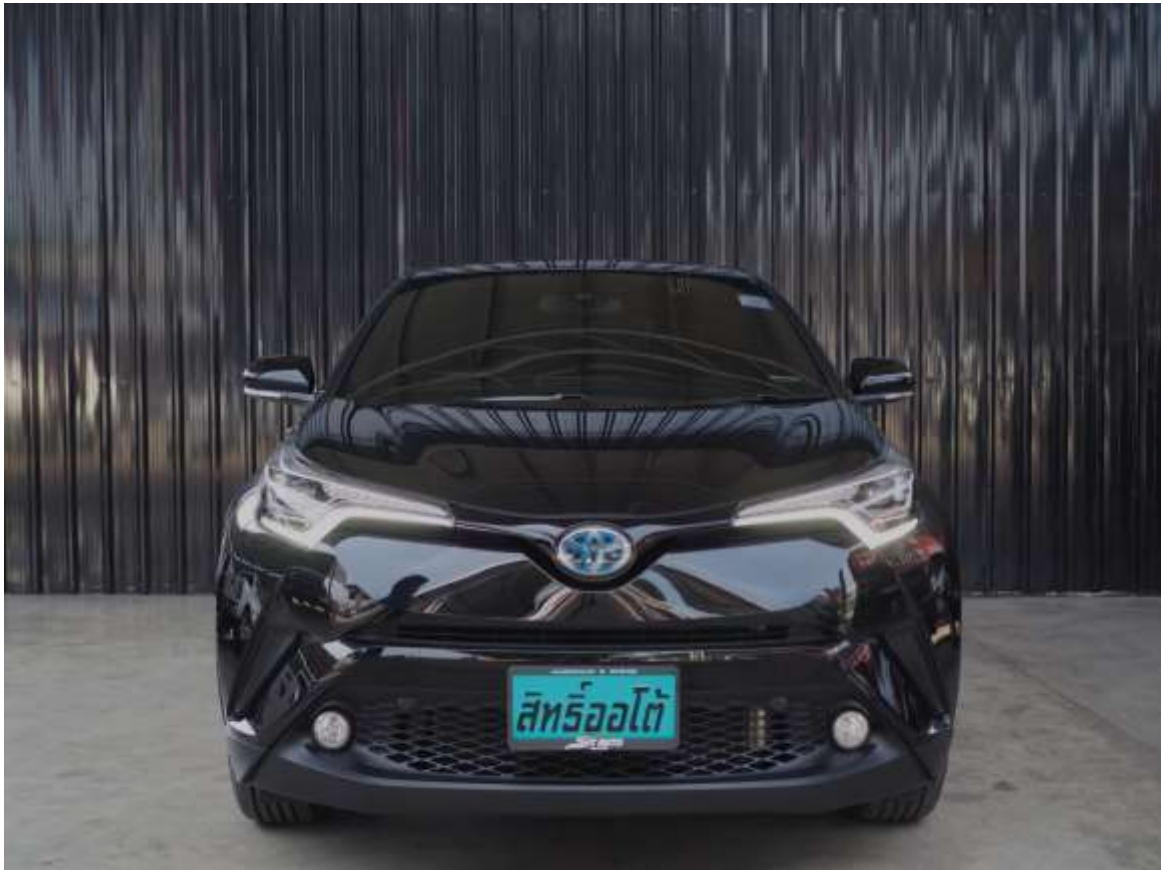
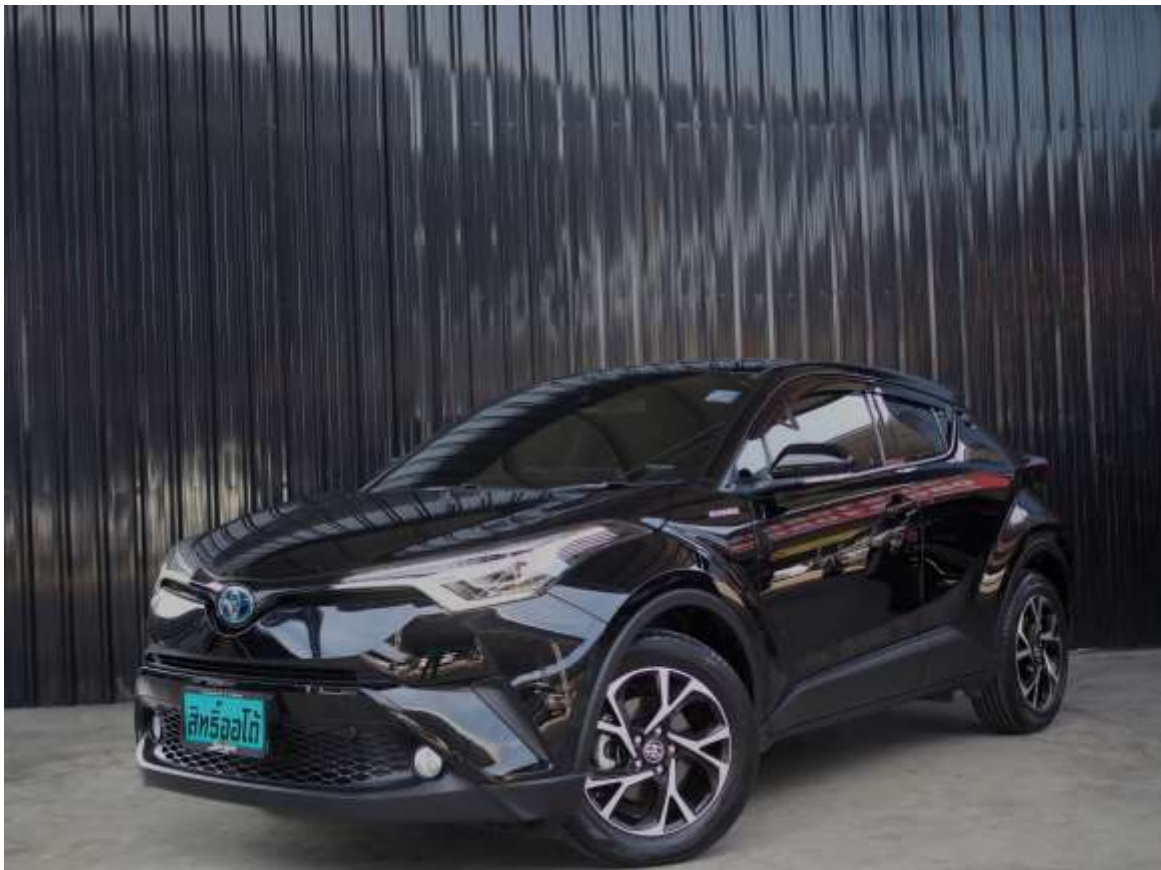
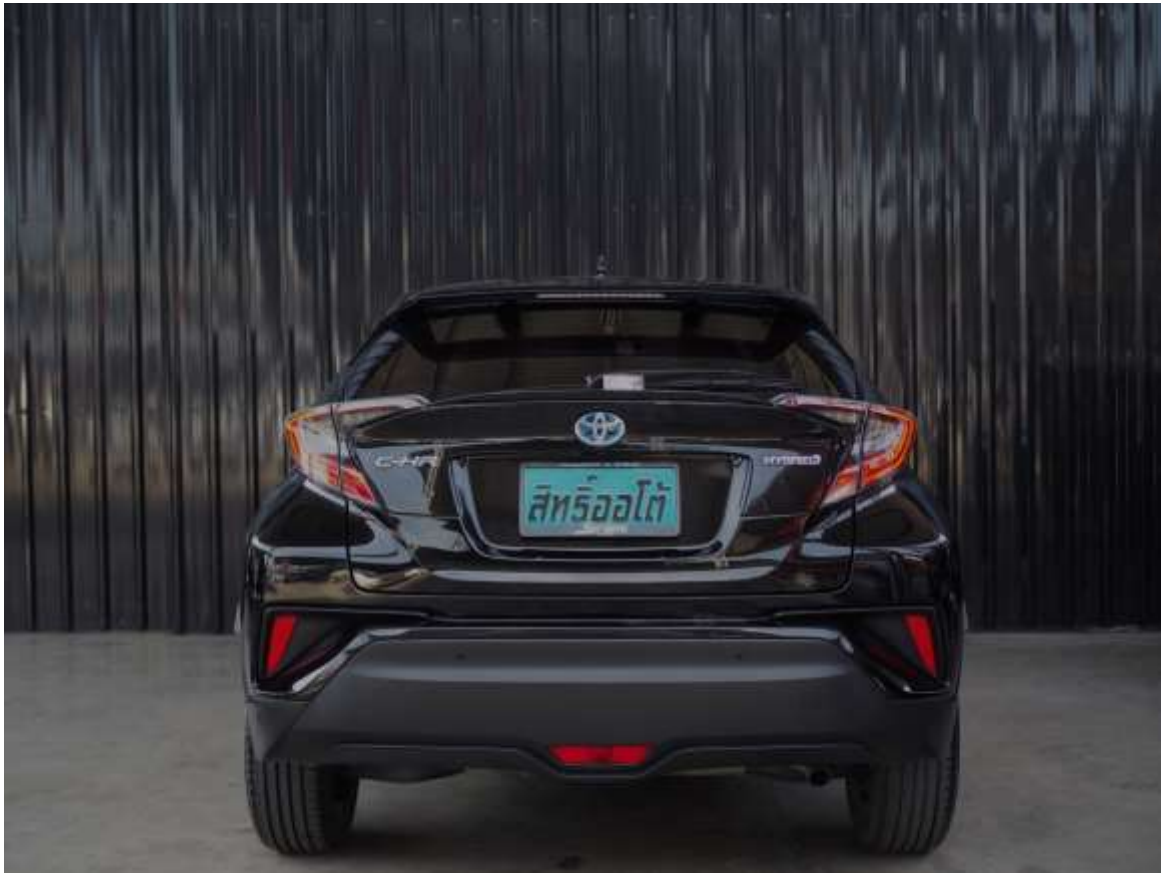
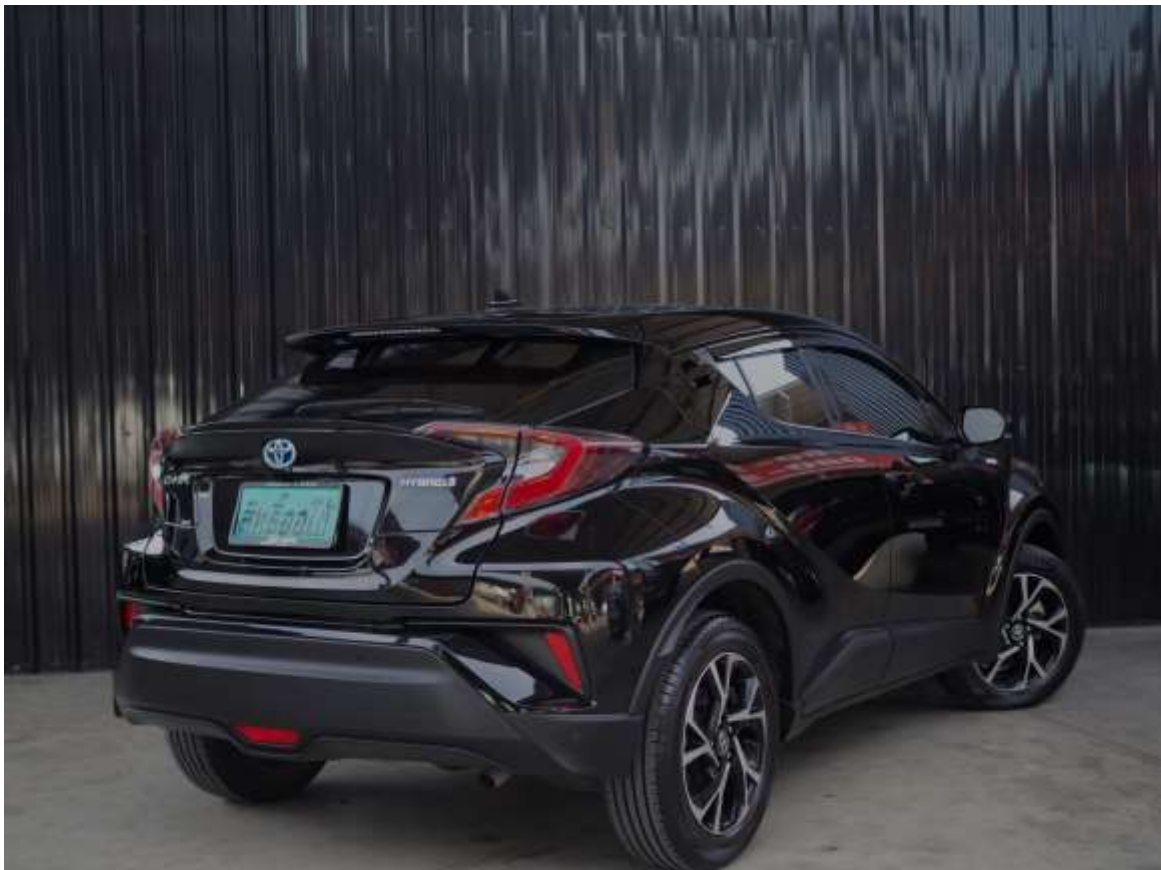
ภาพภายนอก - Exterior Visual Details:

ภาพภายนอก (ต่อ) - Exterior Visual Details (Continued):

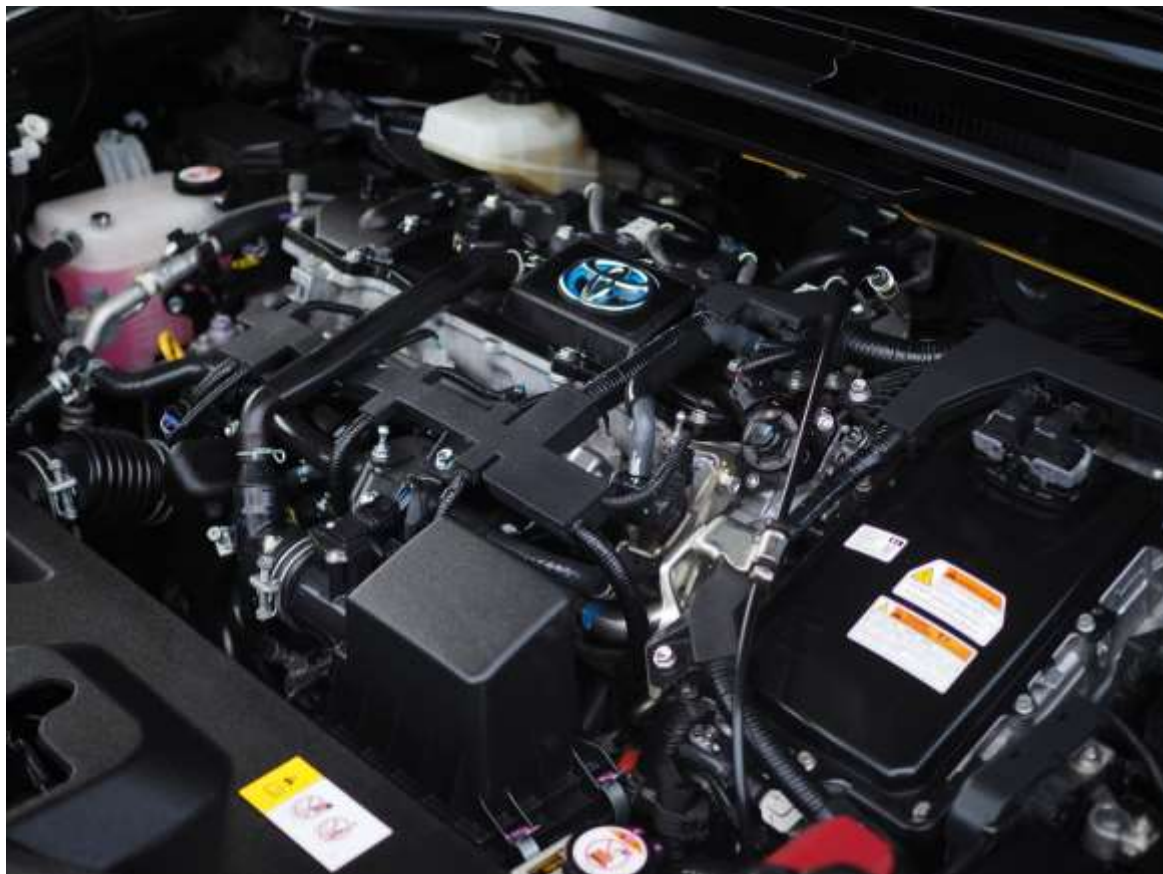
ภาพห้องเครื่อง - Engine Bay Visual Details:

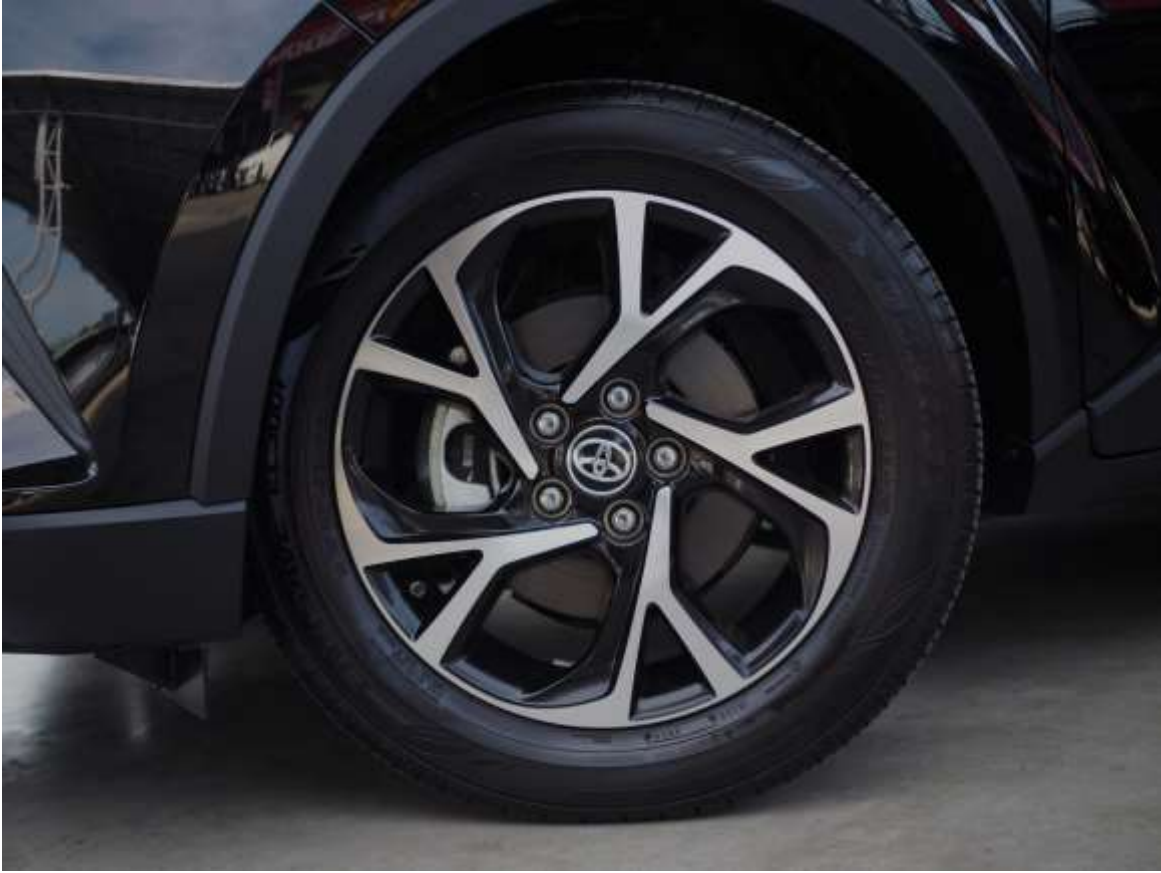
ภาพโดยรวมของยาง ล้อ และ เบรค - Tyres, Wheels & Brakes Visual Details:
