Vehicle Inspection Report

ยี่ห้อ/รุ่น (Make/Model): TOYOTA FORTUNER	วันที่ตรวจสอบรถยนต์ (Date of Inspection): 28.2.61
เลขตัวถัง (VIN): MROYZ59G401116660	เลขคำขอบริการ (Job No.) : IO18/020-002
เลขเครื่องยนต์ (Engine No.): 1KD-6996696	Vehicle Picture:

ปีผลิต (Build Date): 2012	
สี (Color): ขาว	
เลขไมล์ (Mileage): 189298	
เลขทะเบียน (No. Plate): 6กฌ 7216	
ทะเบียนหมดอายุ (Registration Expiry): 30 มี.ค 61	
ชื่อลูกค้า Customer Name: มิสเตอร์คาร์	
ที่อยู่ (Address):	
โทรศัพท์ (Tel):	
สถานที่ตรวจสอบรถ (Inspection Place): มิสเตอร์คาร์

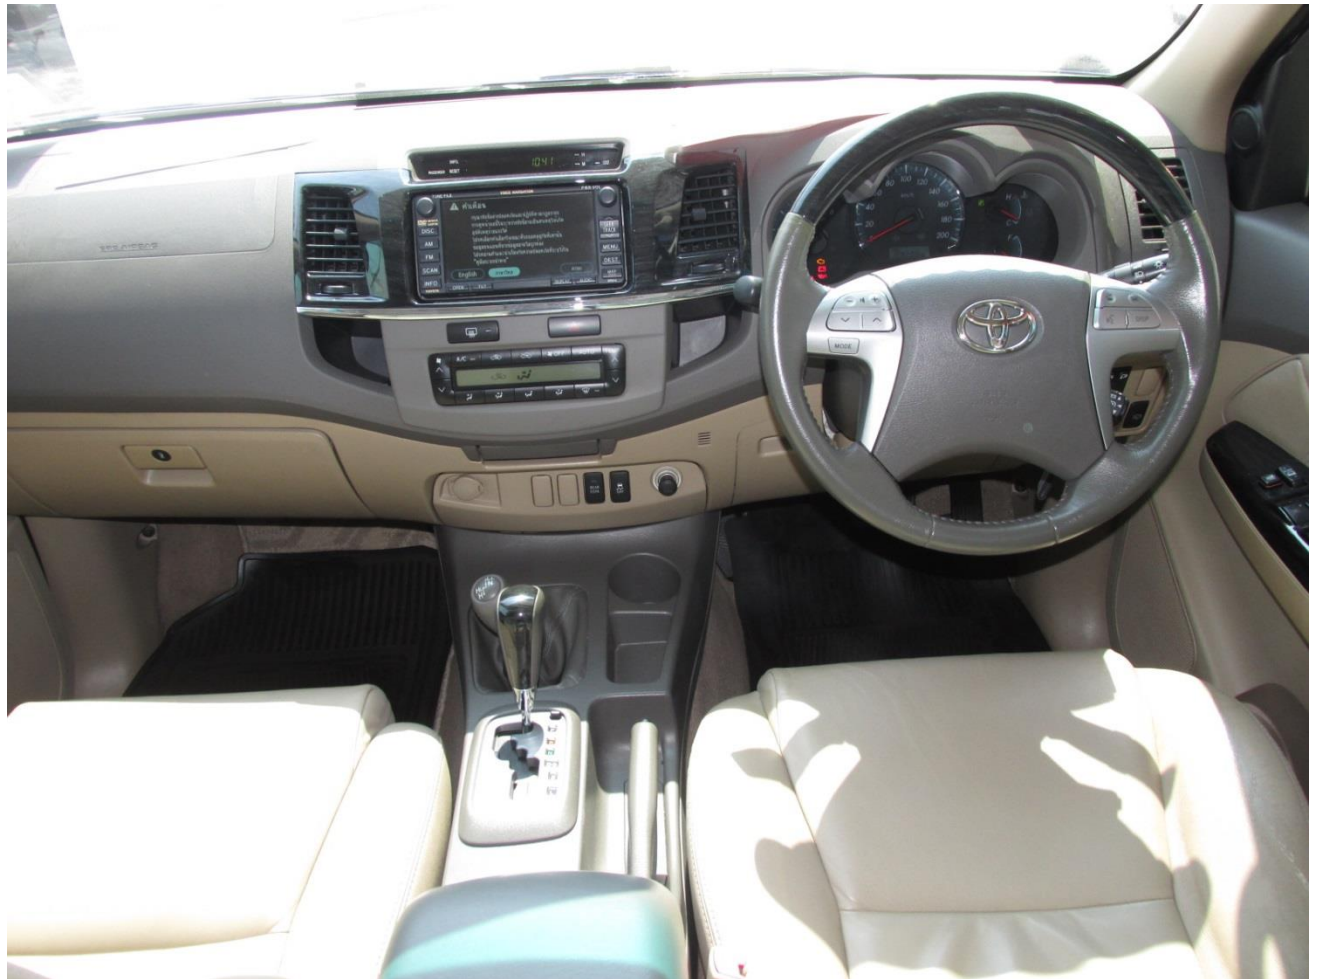
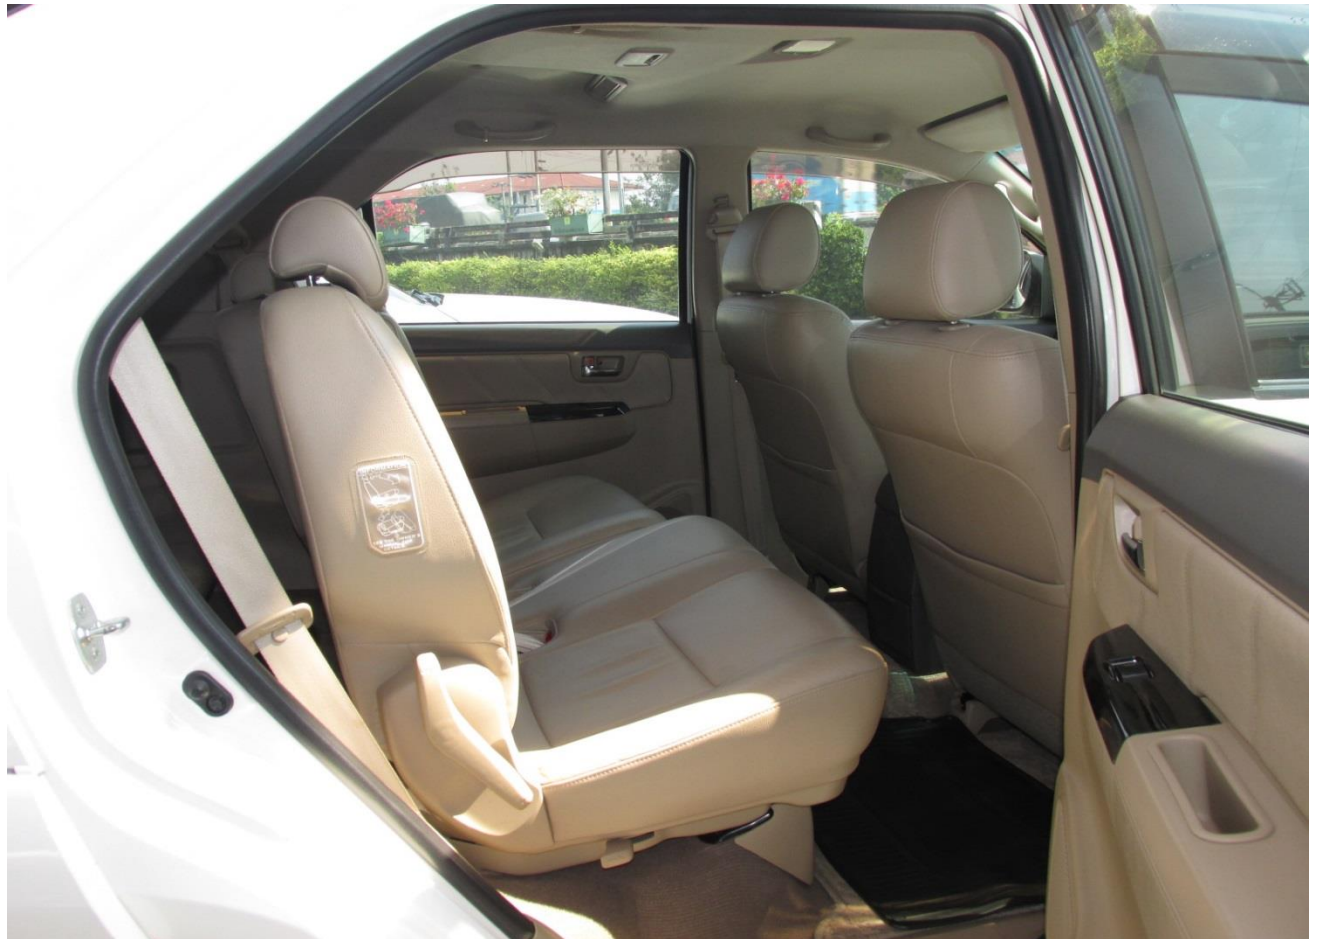
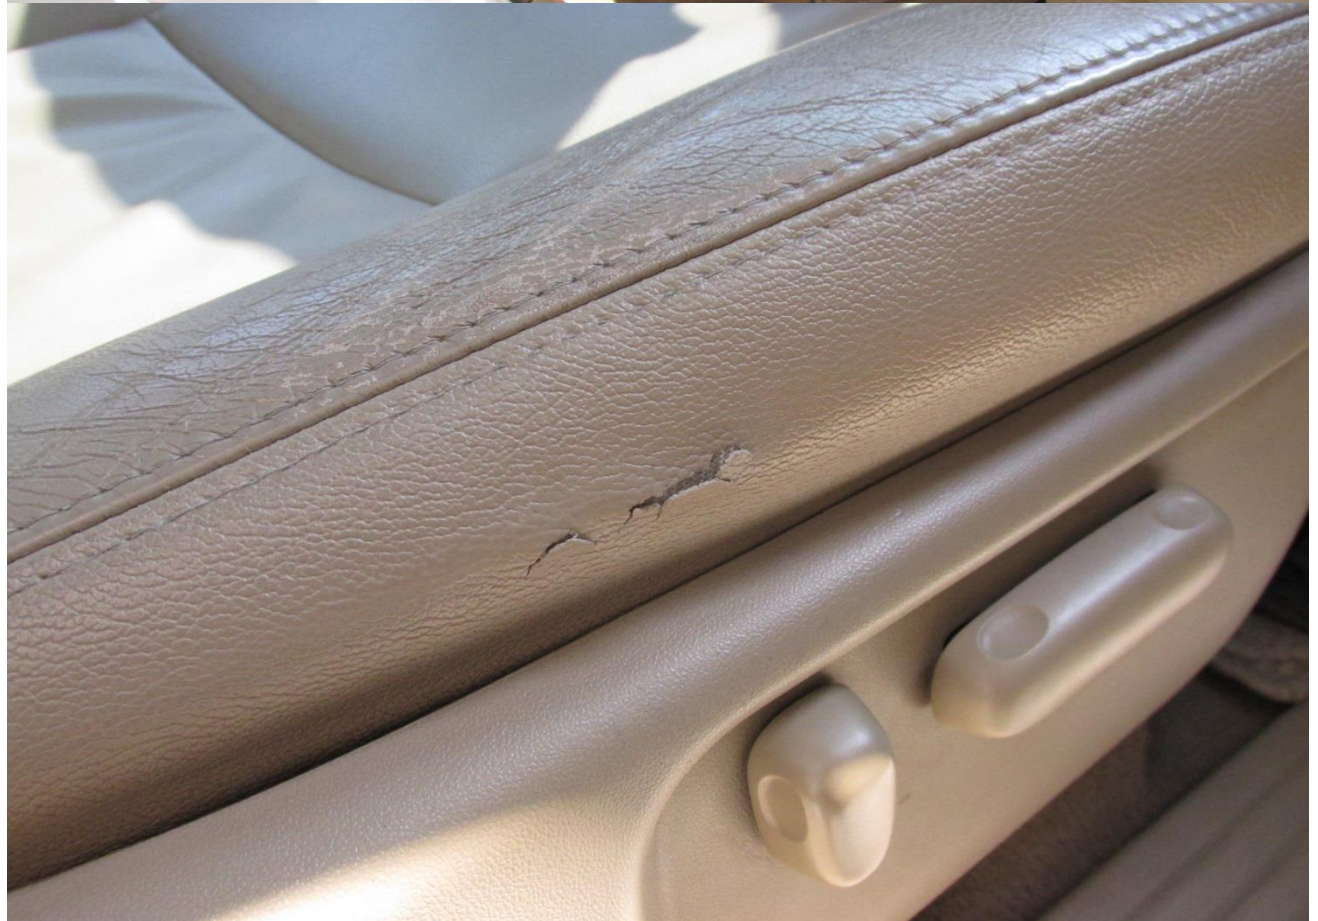
ที่นั่ง สภาพ Seat Appearance	เบาะหน้าขวามีรอยขาด

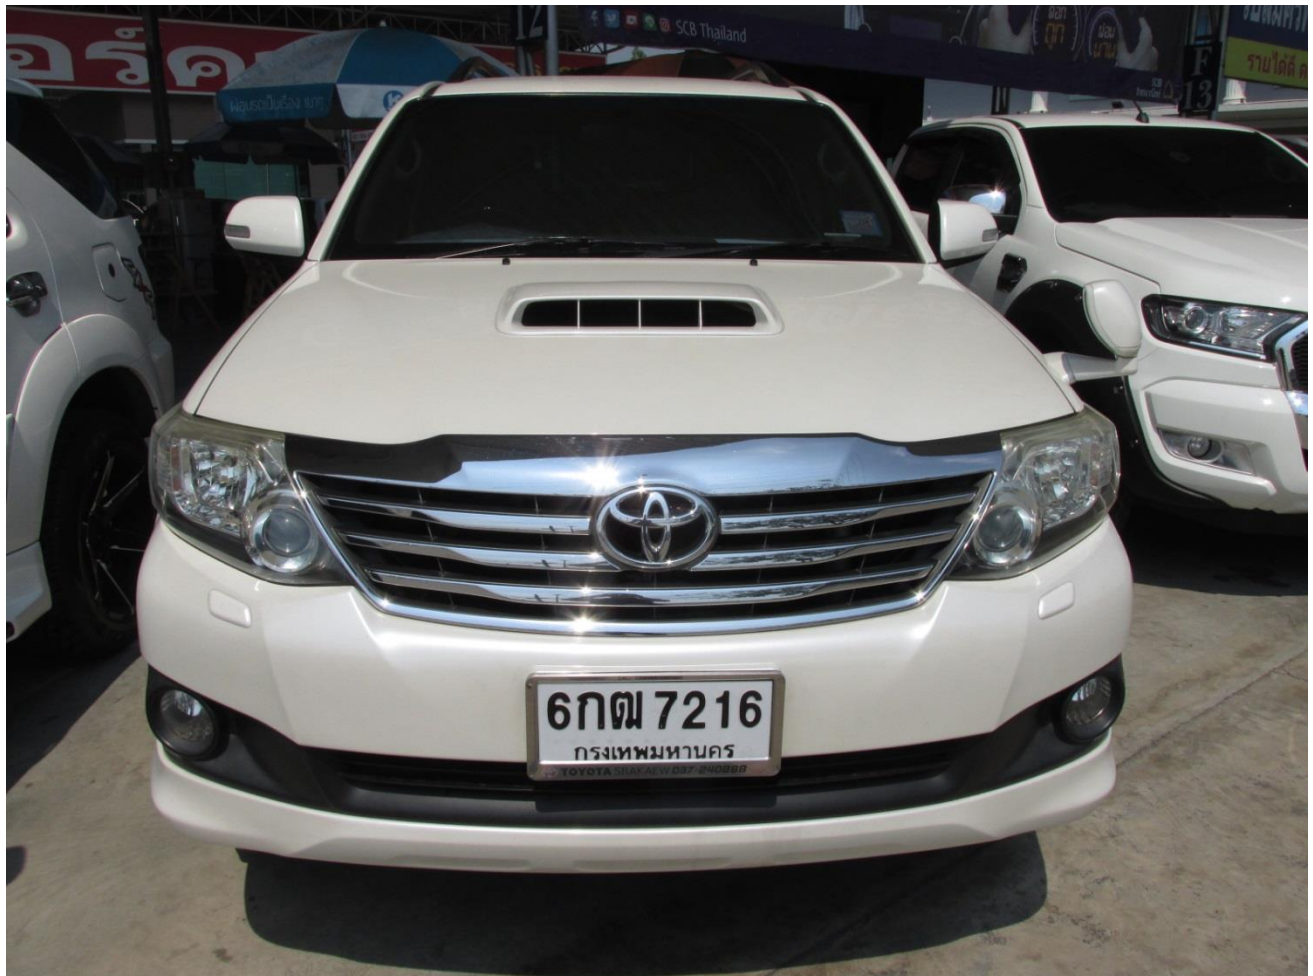
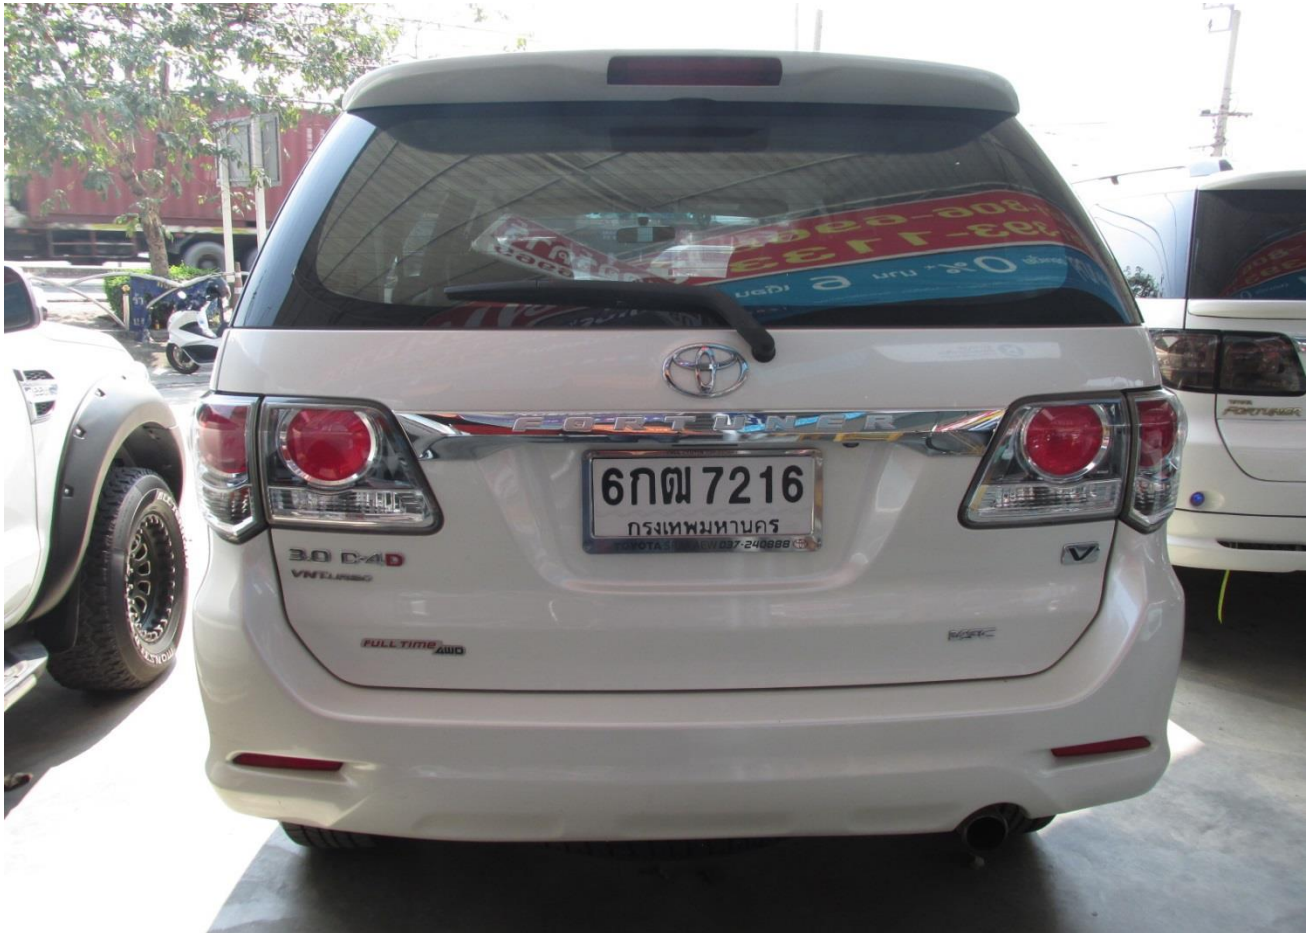
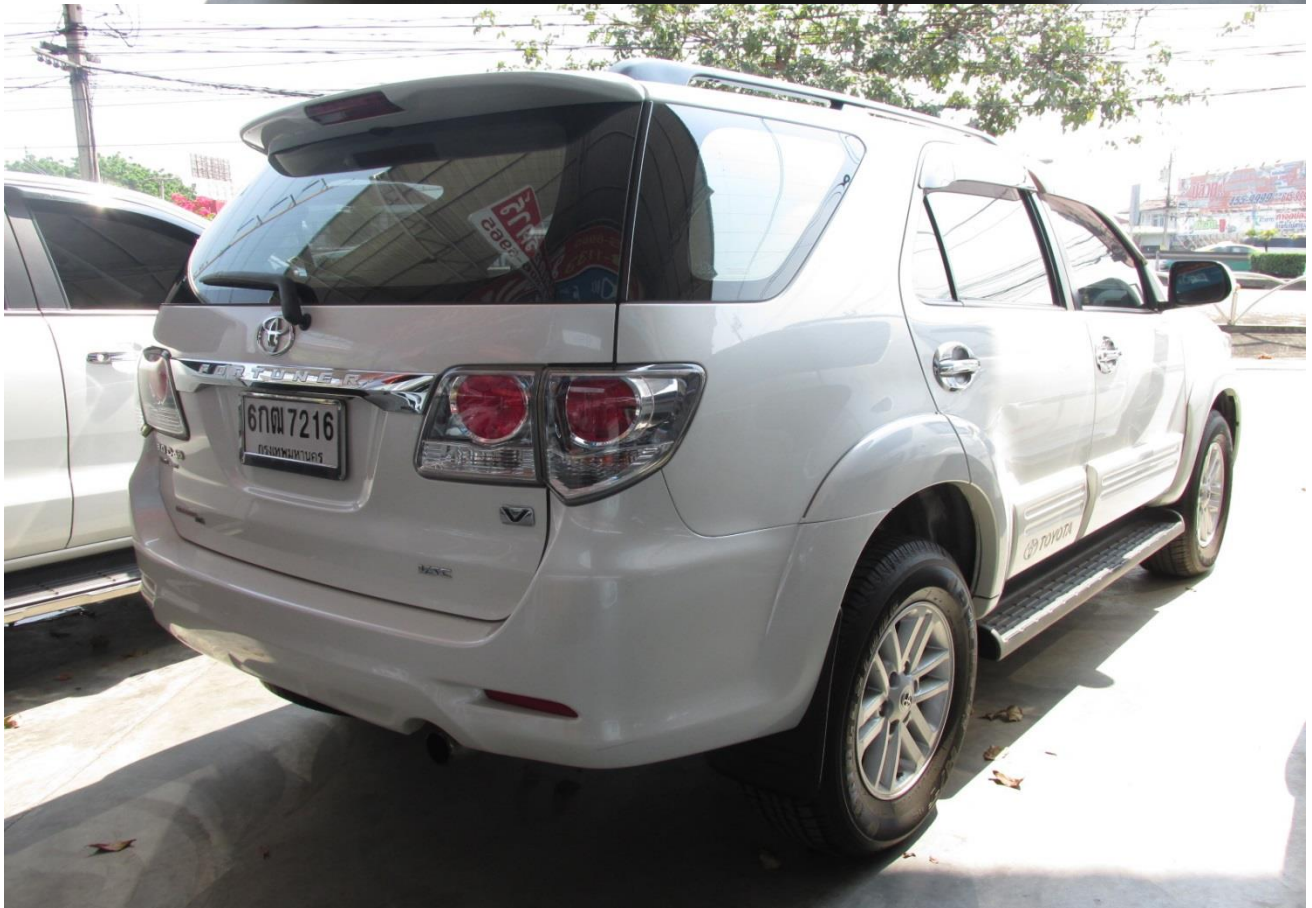
กันชนหลัง Rear Bumper	มีรอยครูด

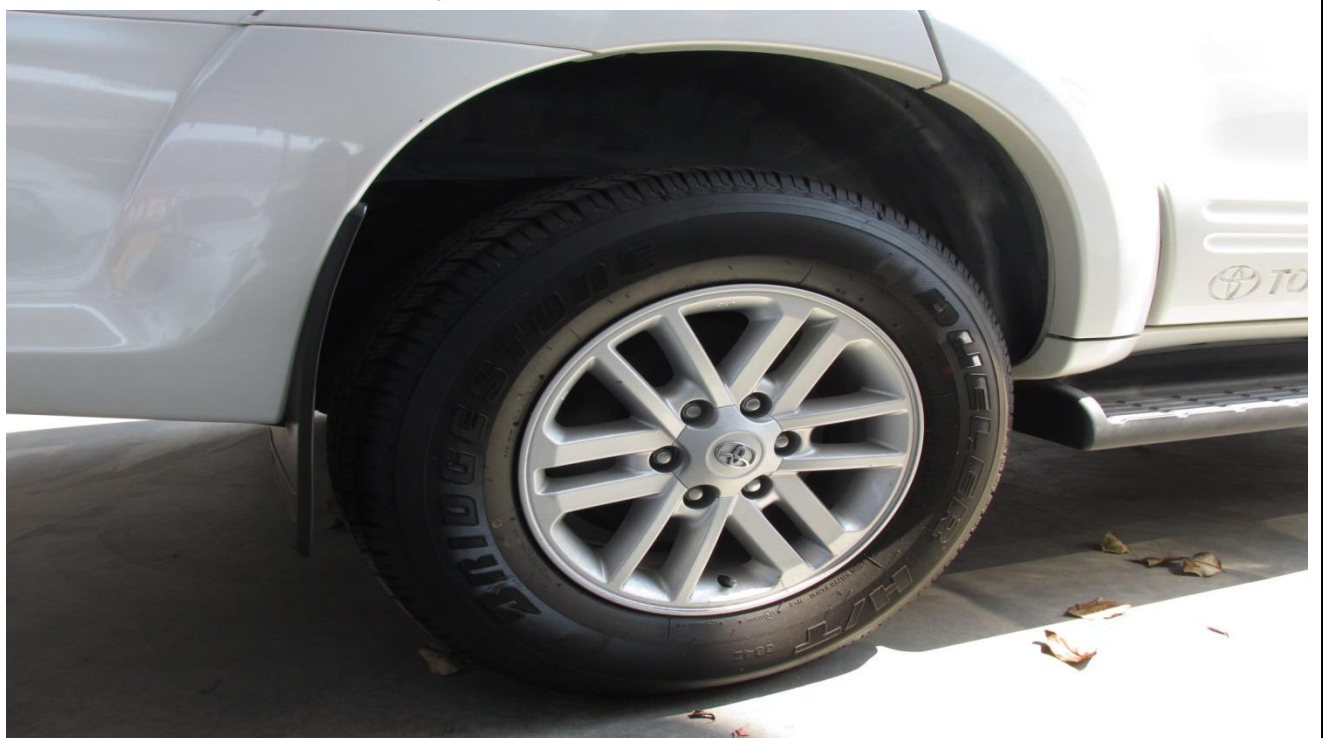
สภาพยางรถยนต์, เดือน/ปี ผลิต Tyres Appearance, Year	ปียางผลิต 0815 ยางสภาพดี

จานเบรค Brake Discs (Front/Rear)	ควรเจียจานเบรคครั้งต่อไปที่เปลี่ยนผ้าเบรค
