I024/0166-2

Ford Everest 3.2 Titanium+ 4WD

Apr 25, 2024

# Vehicle Inspection Report

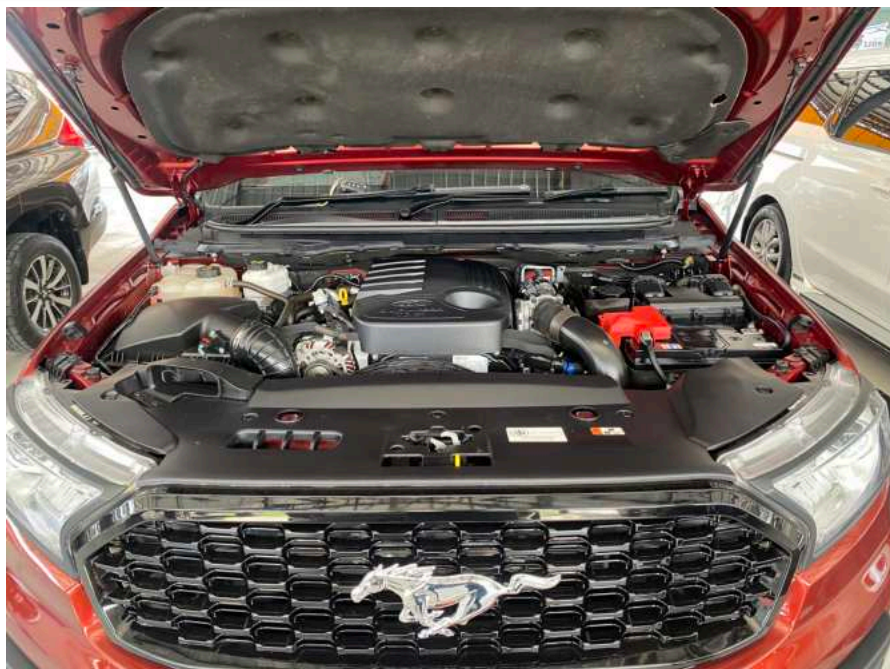
### ภาพห้องเครื่อง

Voltage	12.19	V
Rating	600	CCA
Current	658	CCA
Internal resistance	4.25	mΩ
State of Charge	48	%
State of Health	100	%
Status	GREAT

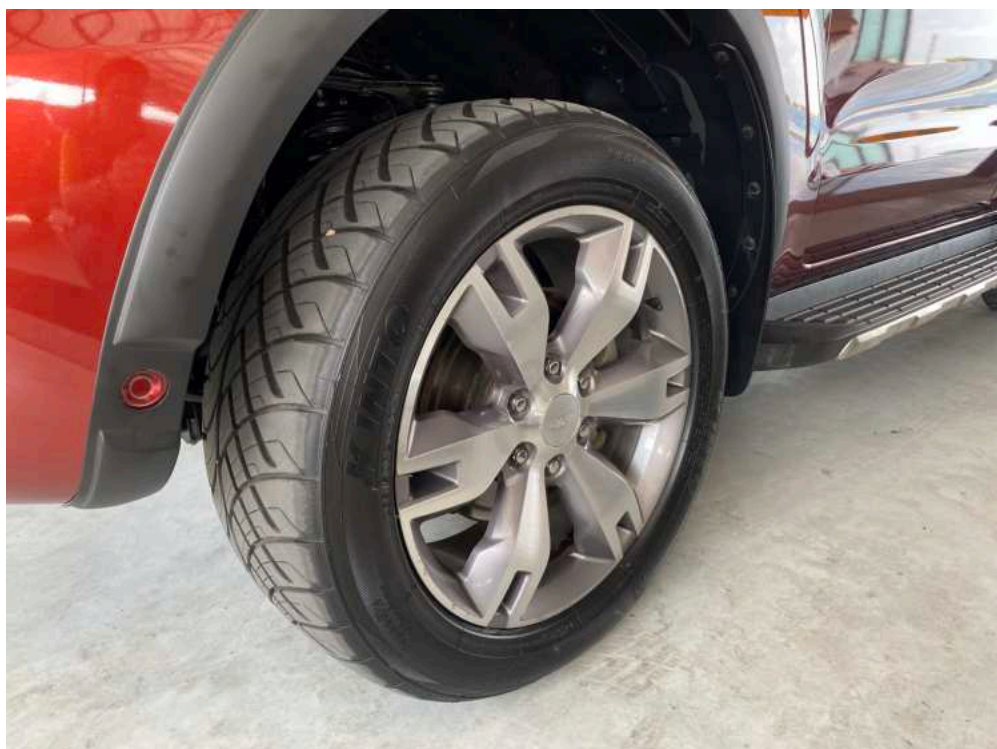
#### ขอบยาง ล้อ

30/23
