Vehicle Inspection Report

I022/0095-10

Jul 12, 2022

Toyota Fortuner 2.8 V 4WD

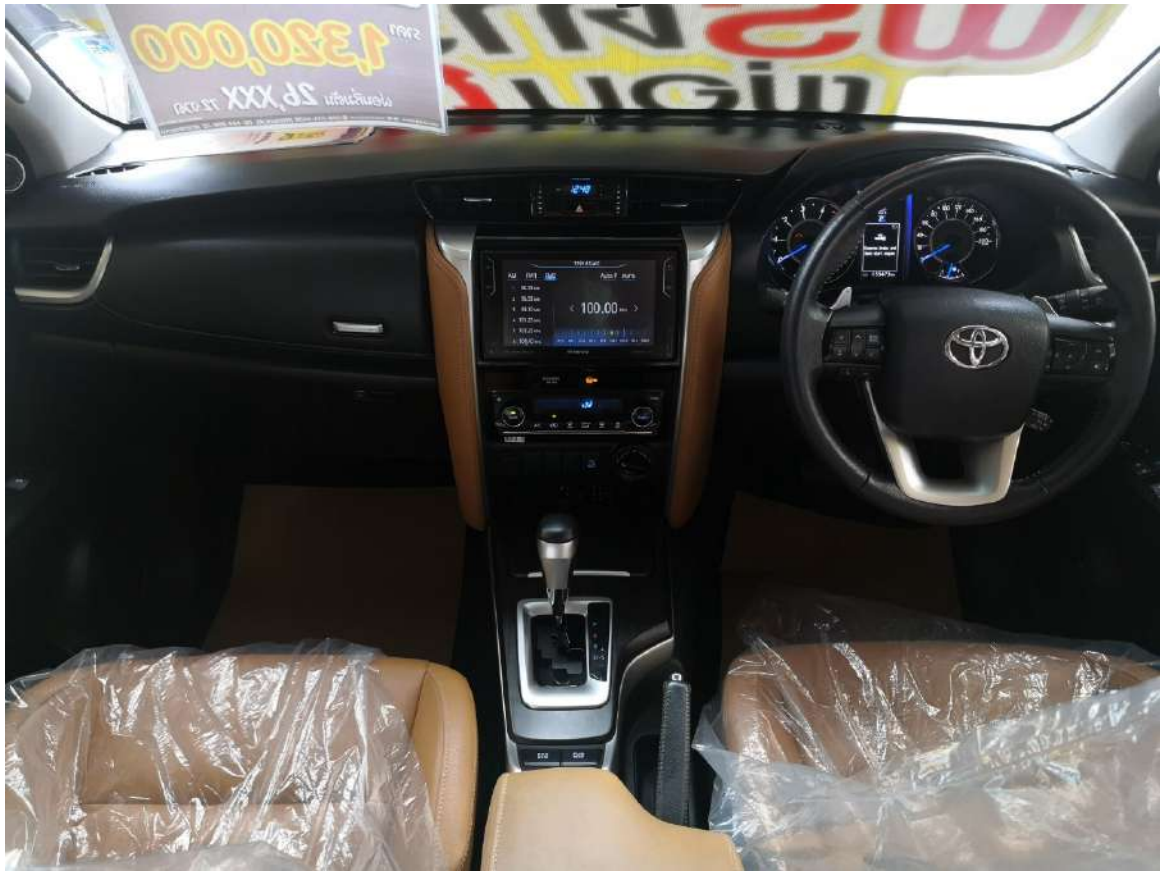
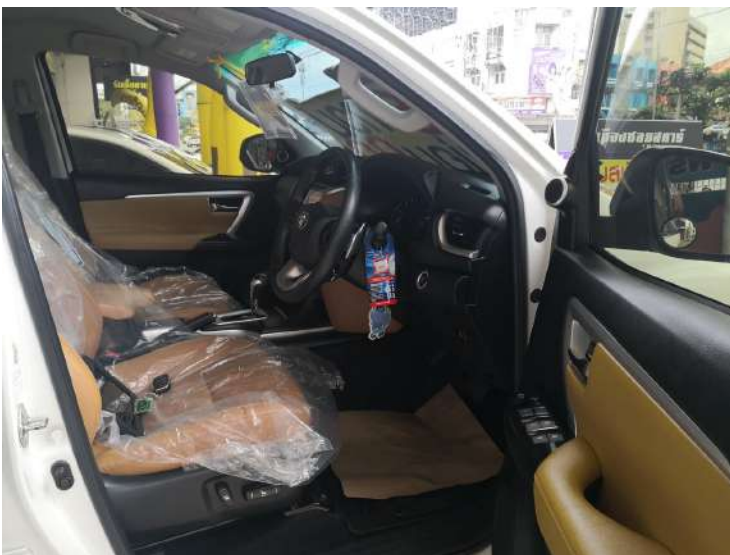
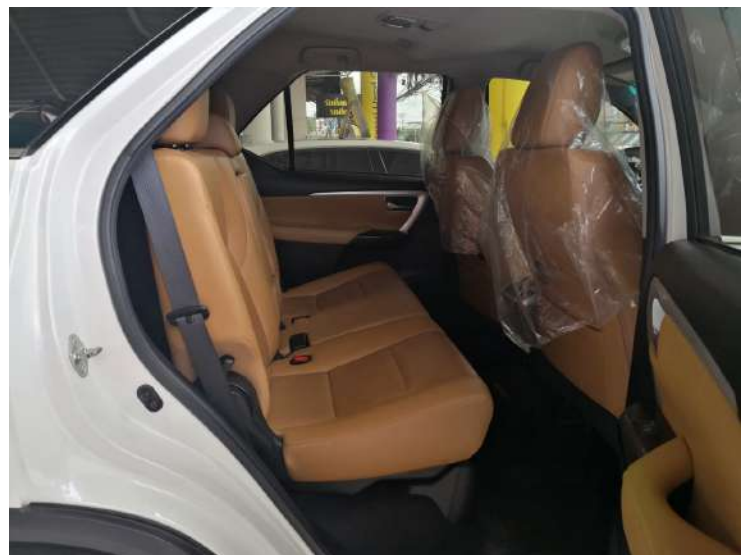
ภาพภายใน

ภายในสภาพดี ไม่เคยจมน้ำ และไฟไหม้

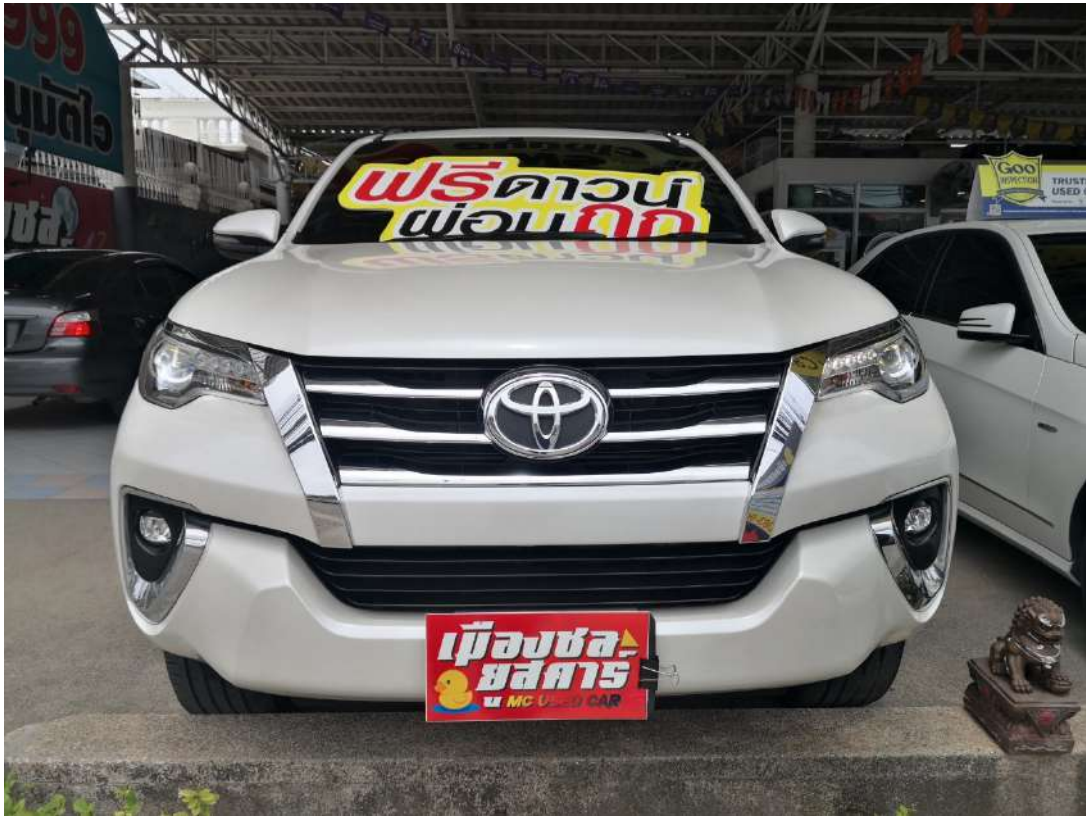
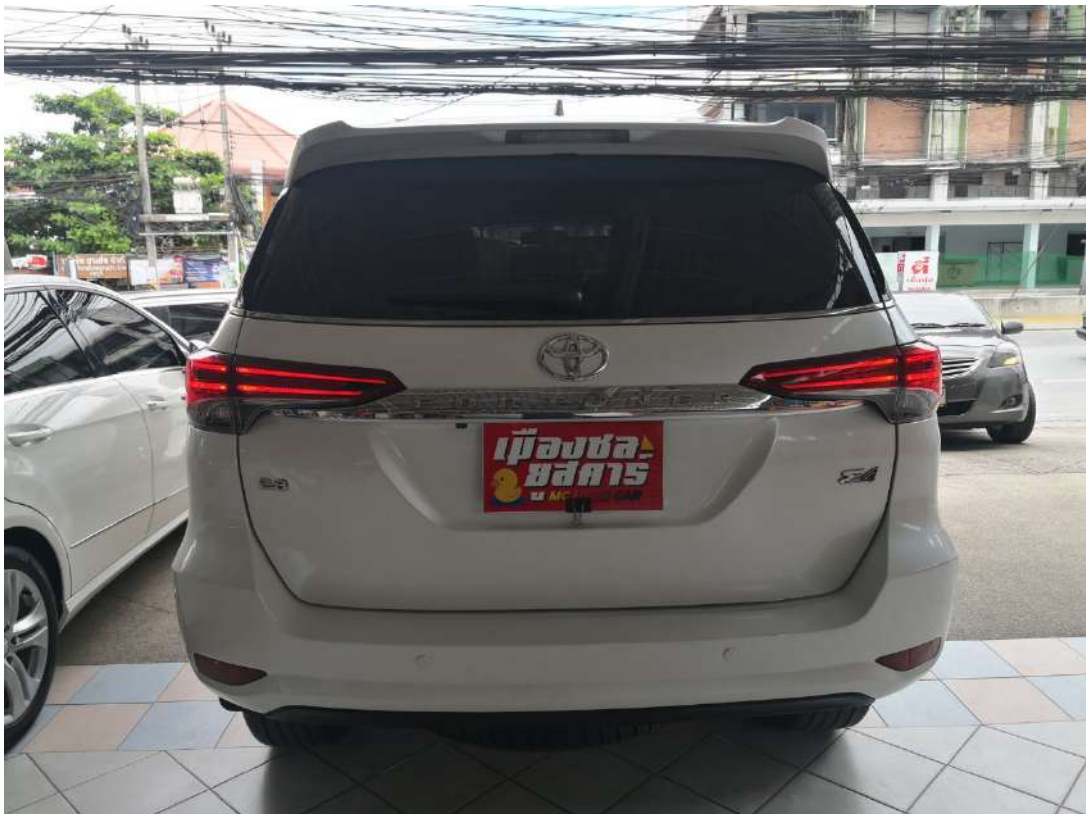
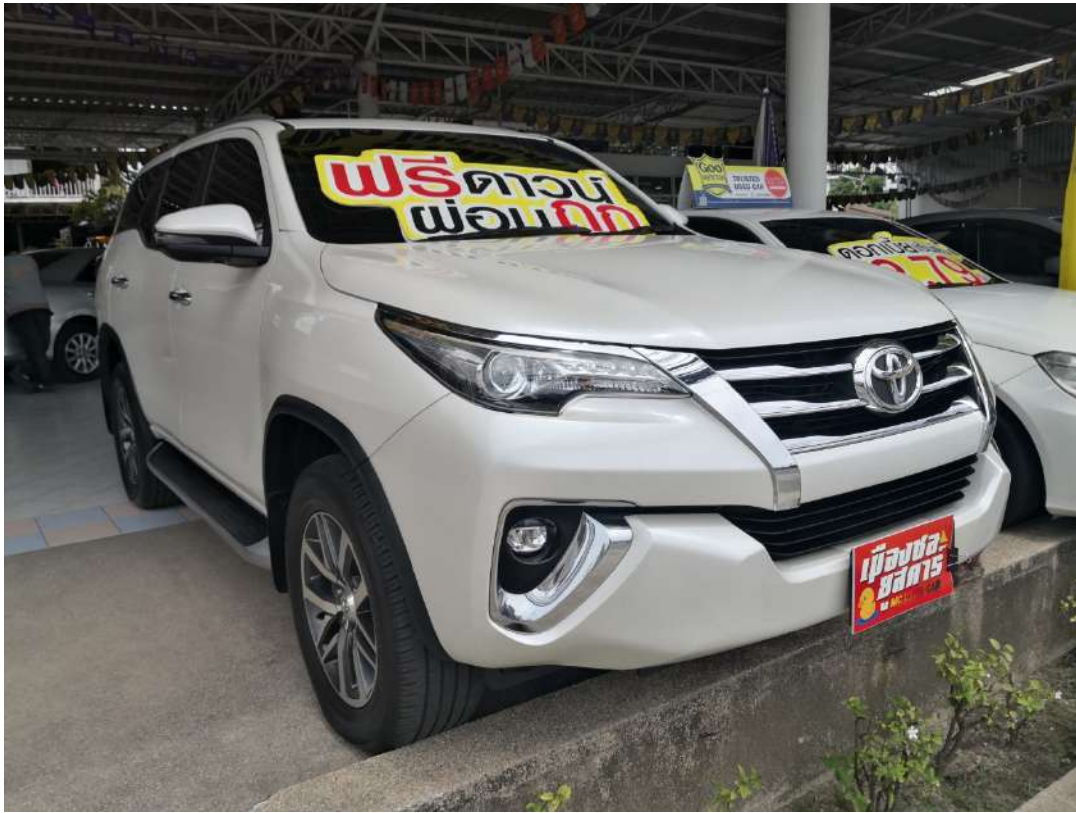
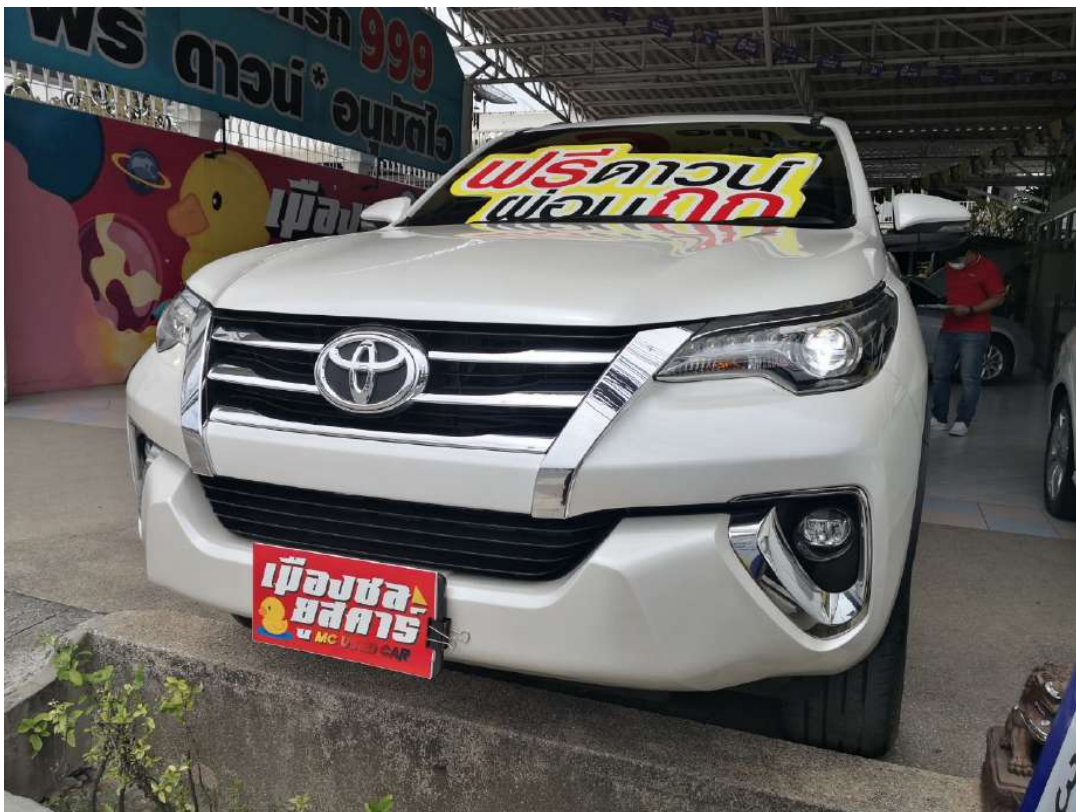
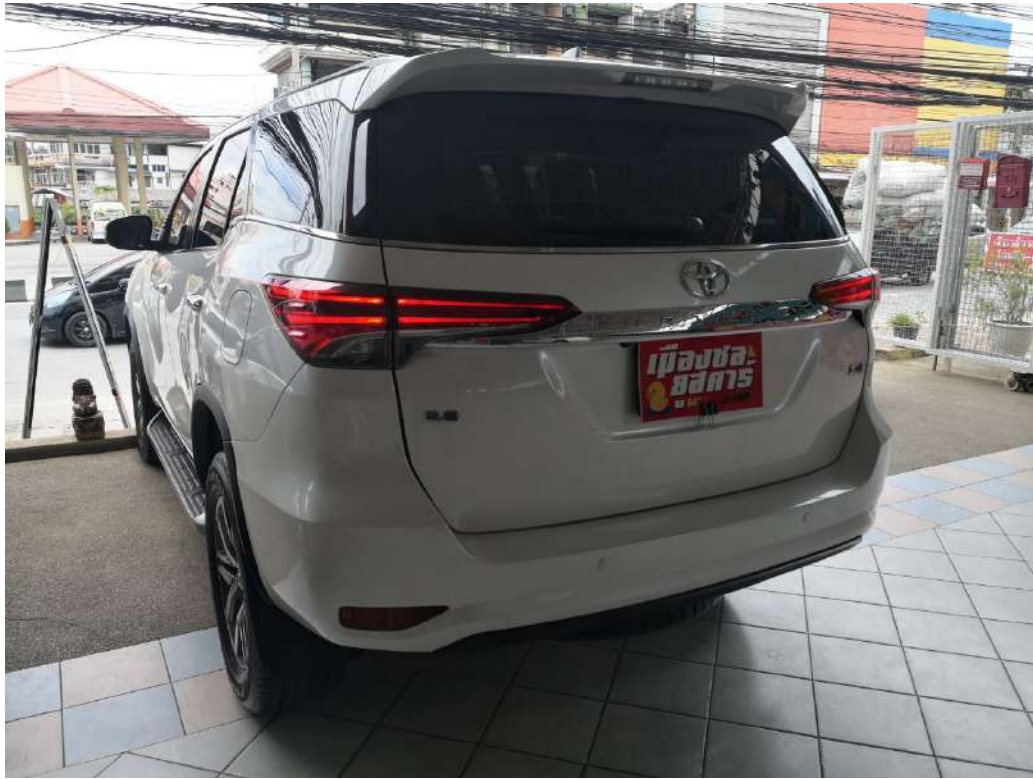
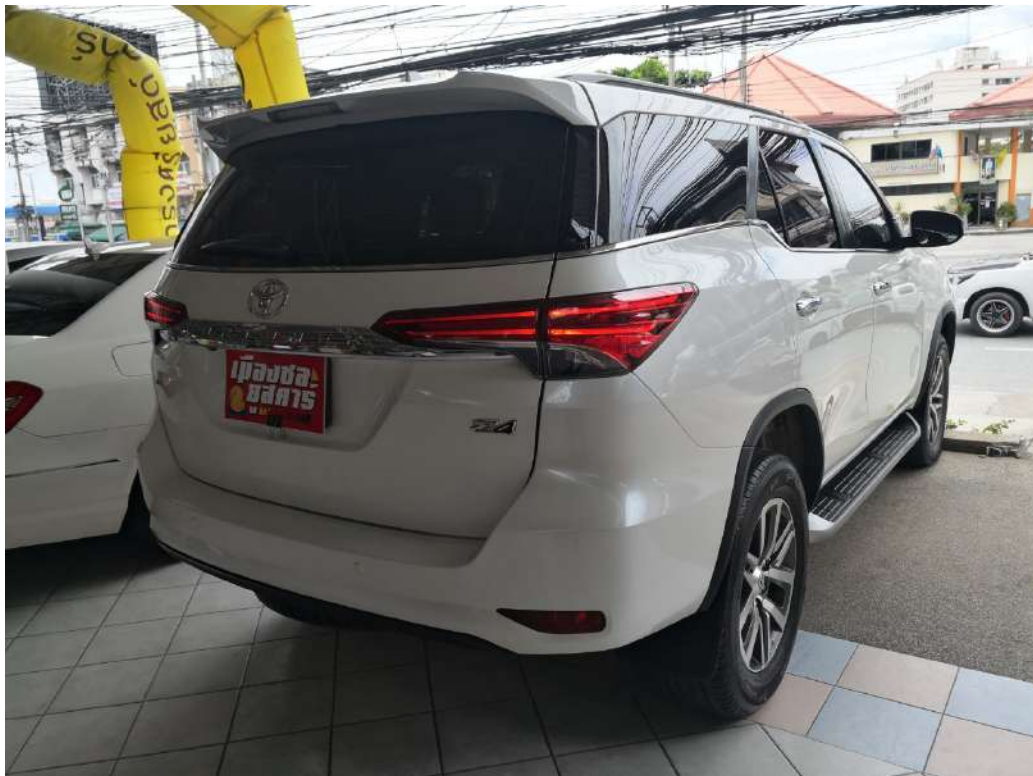
ภาพภายนอก

รถสภาพดี ไม่เคยจมน้ำ และไฟไหม้

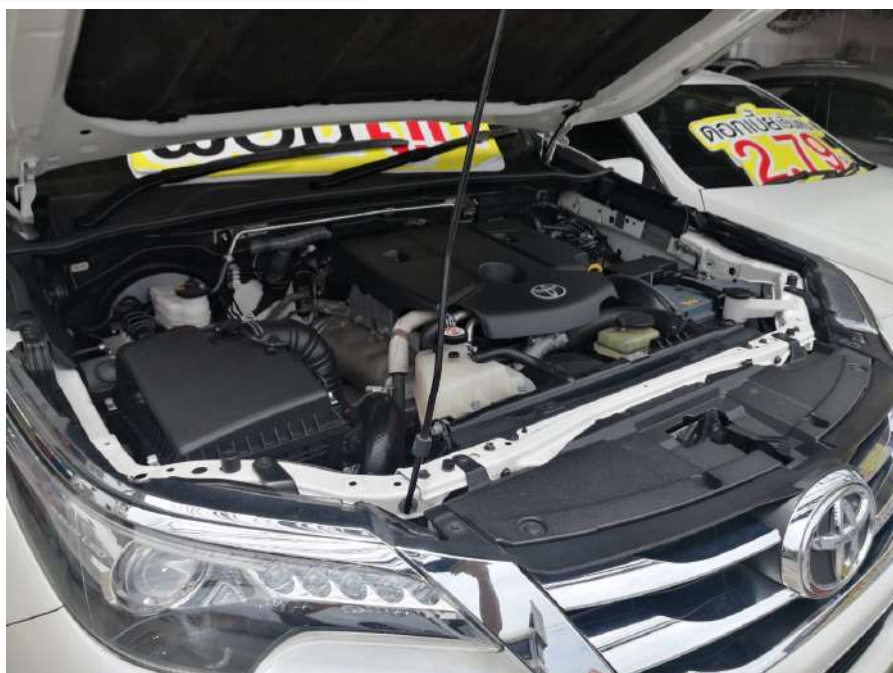
ภาพห้องเครื่อง

รถสภาพดี โครงสร้างไม่เคยมีอุบัติเหตุ ไม่เคยจมน้ำ และไฟไหม้

Voltage	11.74	V
Rating	720	CCA
Current	469	CCA
Internal resistance	5.78	mΩ
State of Charge	0	%
State of Health	43	%
Status	REPLACE

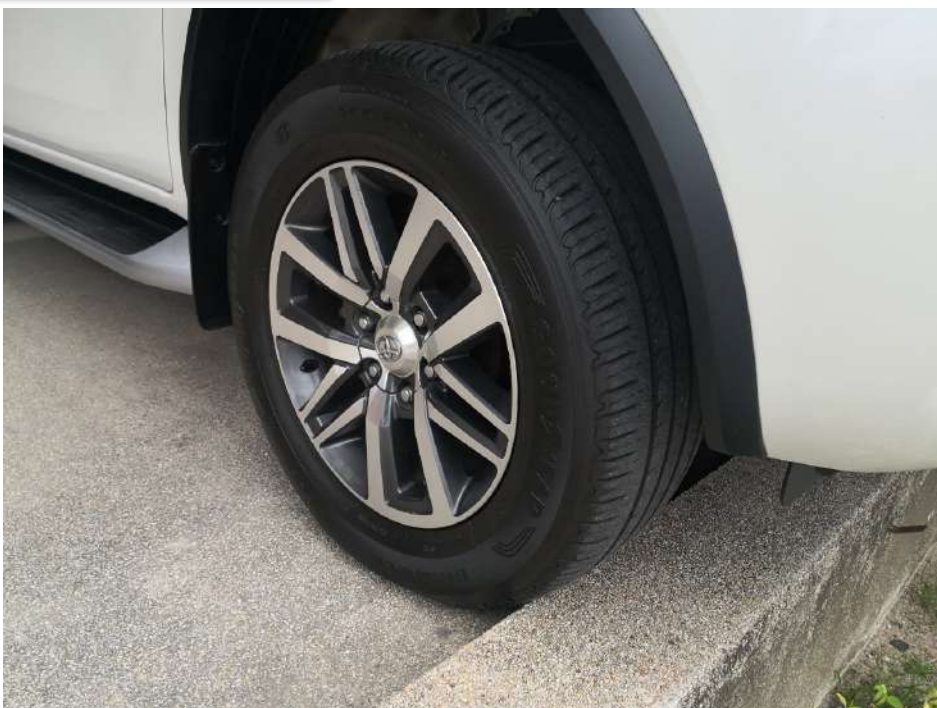
ขอบยาง ล้อ

ยางสภาพดี ปี 09/20
