I023/0388-7

Nissan Navara 2.5 KING CAB SL

Dec 13, 2023

Vehicle Inspection Report สรุปผลการตรวจสภาพรถ (Inspection Summary)

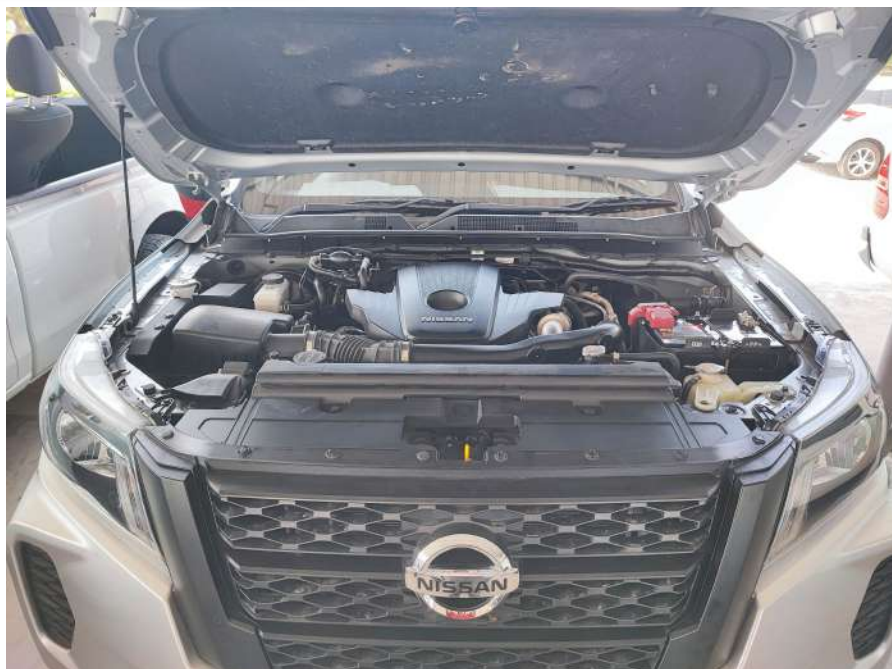
ภาพห้องเครื่อง

4.20 แบตเตอรี่ไม่รั่ว และ ชุดยึด ไม่มีสนิม
No any leak on battery and no corrosion on battery support bracket

ดี (Good)

Voltage	12.79	V
Rating	500	CCA
Current	704	CCA
Internal resistance	3.97	mΩ
State of Charge	100	%
State of Health	100	%
Status	GREAT

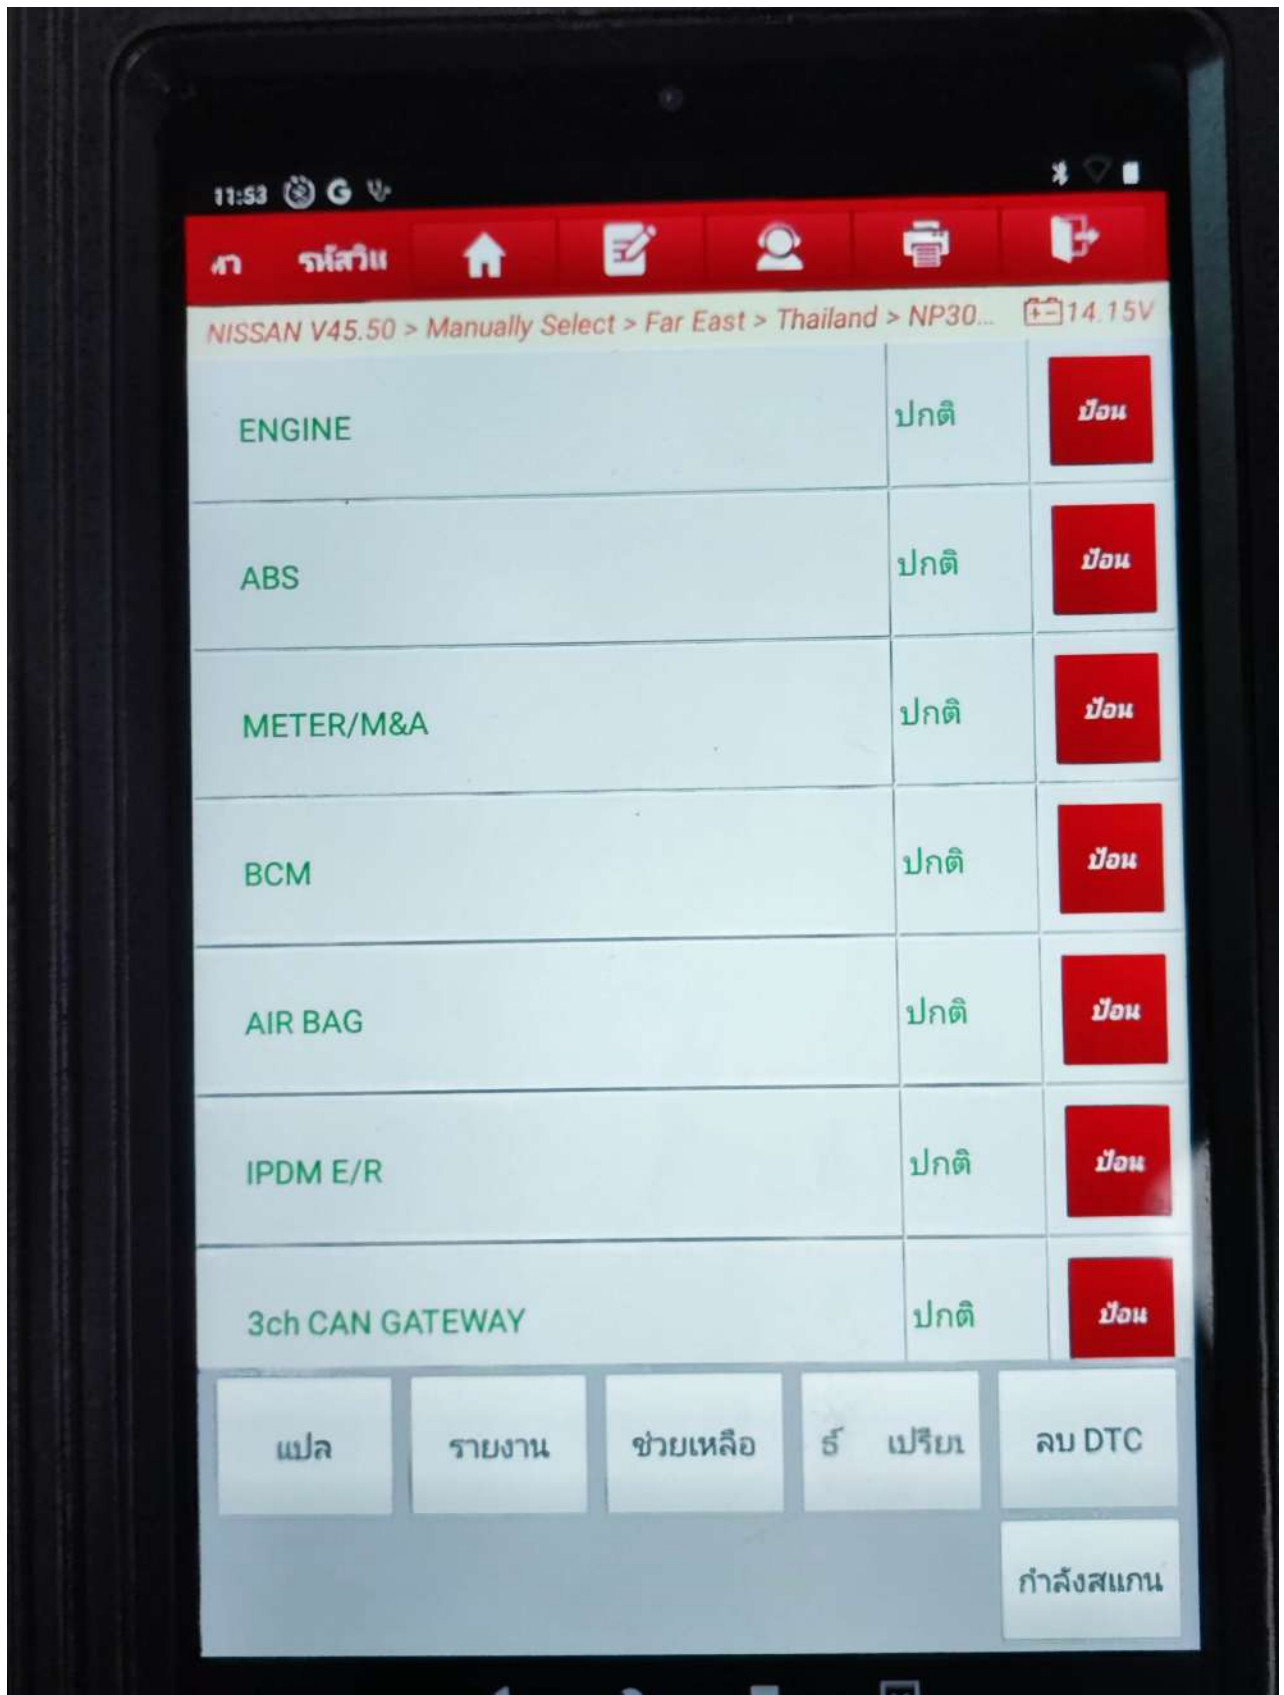
ภาพ OBD

2.17 ตรวจจับพฤติกรรมการขับขี่, ความเร็ว และเครื่องยนต์
OBD II On-Board Diagnostics (OBD)

ดี (Good)
