# Vehicle Inspection Report

| ยี่ห้อ/รุ่น (Brand/Model): TOYOTA AVANZA 1.5 G AT | วันที่ตรวจสอบรถยนต์ (Date of Inspection): 19-09-61 |
| หมายเลขตัวถัง (VIN): MHKM1CB3TBK000672 | เลขคำขอบริการ (Job No.): I018/172-003 |

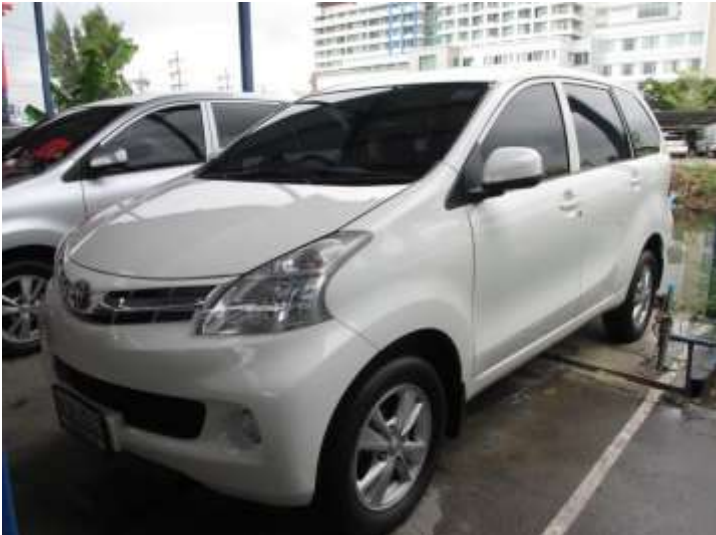
| | สภาพรถโดยรวม<br>Overall Appearance | ดี |

รถสภาพดี โครงสร้างไม่เคยอุบัติเหตุ ไม่เคยจมน้ำและไฟไหม้

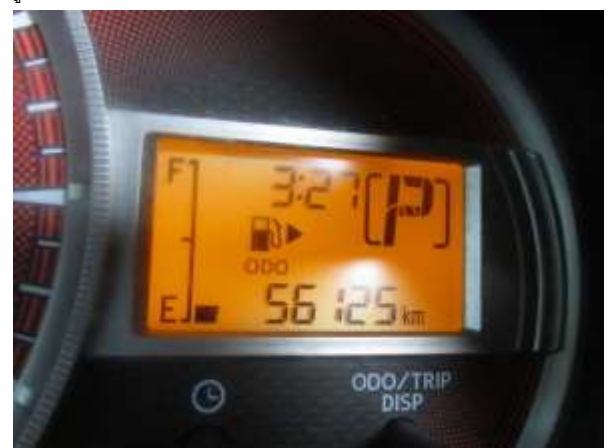
รูปเลขไมล์ (Mil)

| ระยะการใช้งาน (Mileage): 56,125 กม | |

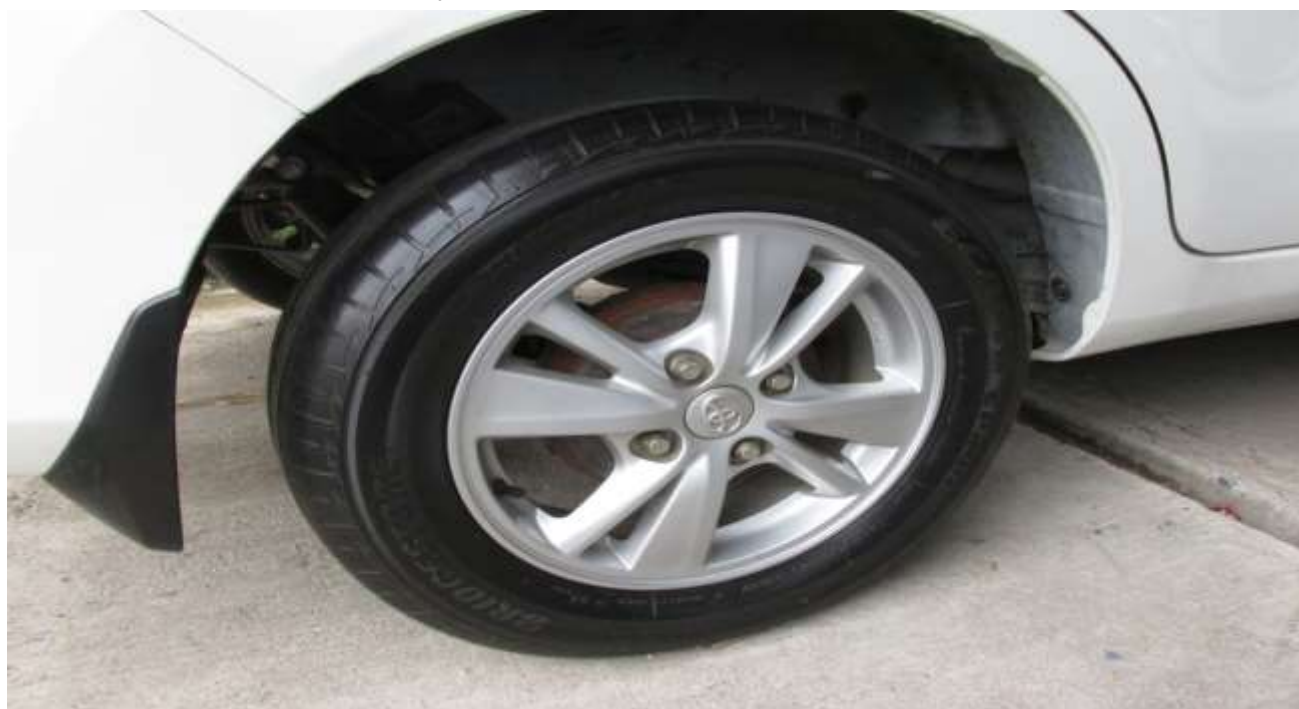
### ภาพโดยรวมของยาง ล้อ และ เบรค - Tyres, Wheels & Brakes Visual Details:

| | สภาพยางรถยนต์, สปีดาร์/ปี ผลิต<br>Tyres Appearance, Year | 1214 สภาพตามอายุการใช้งาน แนะนำเปลี่ยนใหม่ |
| | จานดิสเบรค(หน้า/หลัง)<br>Brake Discs (Front/Rear) | ควรเจียรจานเบรคครั้งต่อไปที่เปลี่ยนผ้าเบรค |
