Vehicle Inspection Report

ยี่ห้อ/รุ่น (Make/Model): NISSAN X-TRAIL	วันที่ตรวจสอบรถยนต์ (Date of Inspection): 23.1.61
เลขตัวถัง (VIN): MNTTENT32Z0001722	เลขคำขอบริการ (Job No.): I017/104-021
เลขเครื่องยนต์ (Engine No.): MR20 796594B	Vehicle Picture:

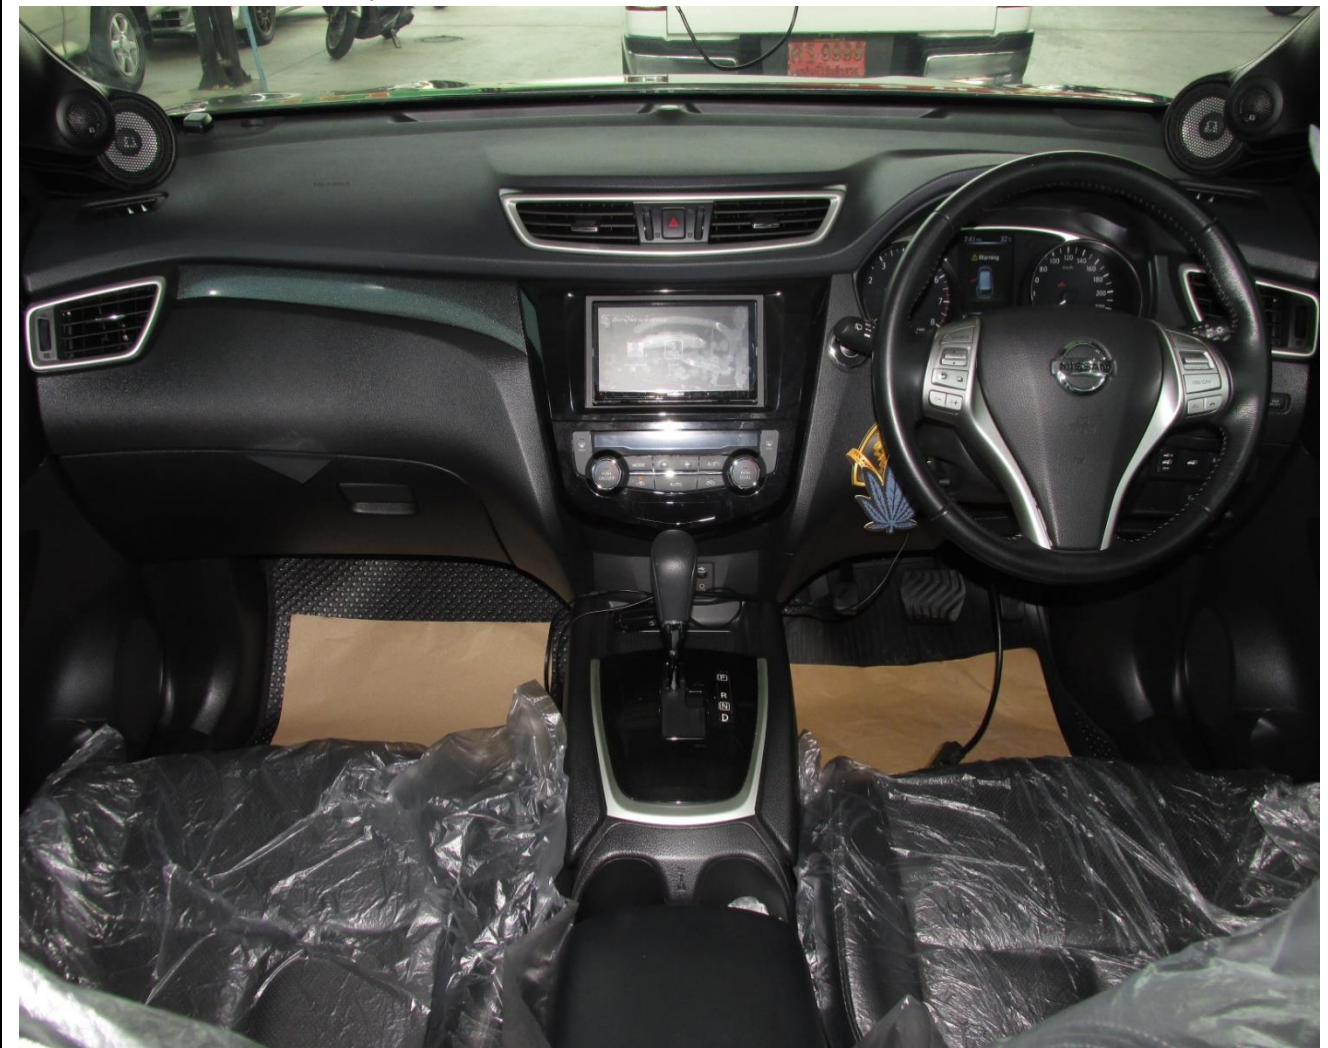
ภาพภายในด้านหน้า หลัง และ จุดบกพร่อง - Interior Visual Details (Front, Rear and/or Defect):

หน้าปัดและมาตรวัด ปกติ หรือ มีไฟ โชนหรือไม่มี Dash Warning Lights & Gauges	ไม่มีไฟโชน
 	การวินิจฉัยผ่านทาง OBD On-Board Diagnostics (OBD)	ปกติ
 	ไฟส่องสว่าง All Lights	ปกติ
 	สมุดคู่มือรถ Owner's Manual & Service Intervals	มีประจำรถ
 	อื่นๆ เพิ่มเติม เช่น กลิ่น เศษกระดาษ Odor and Other	N/A

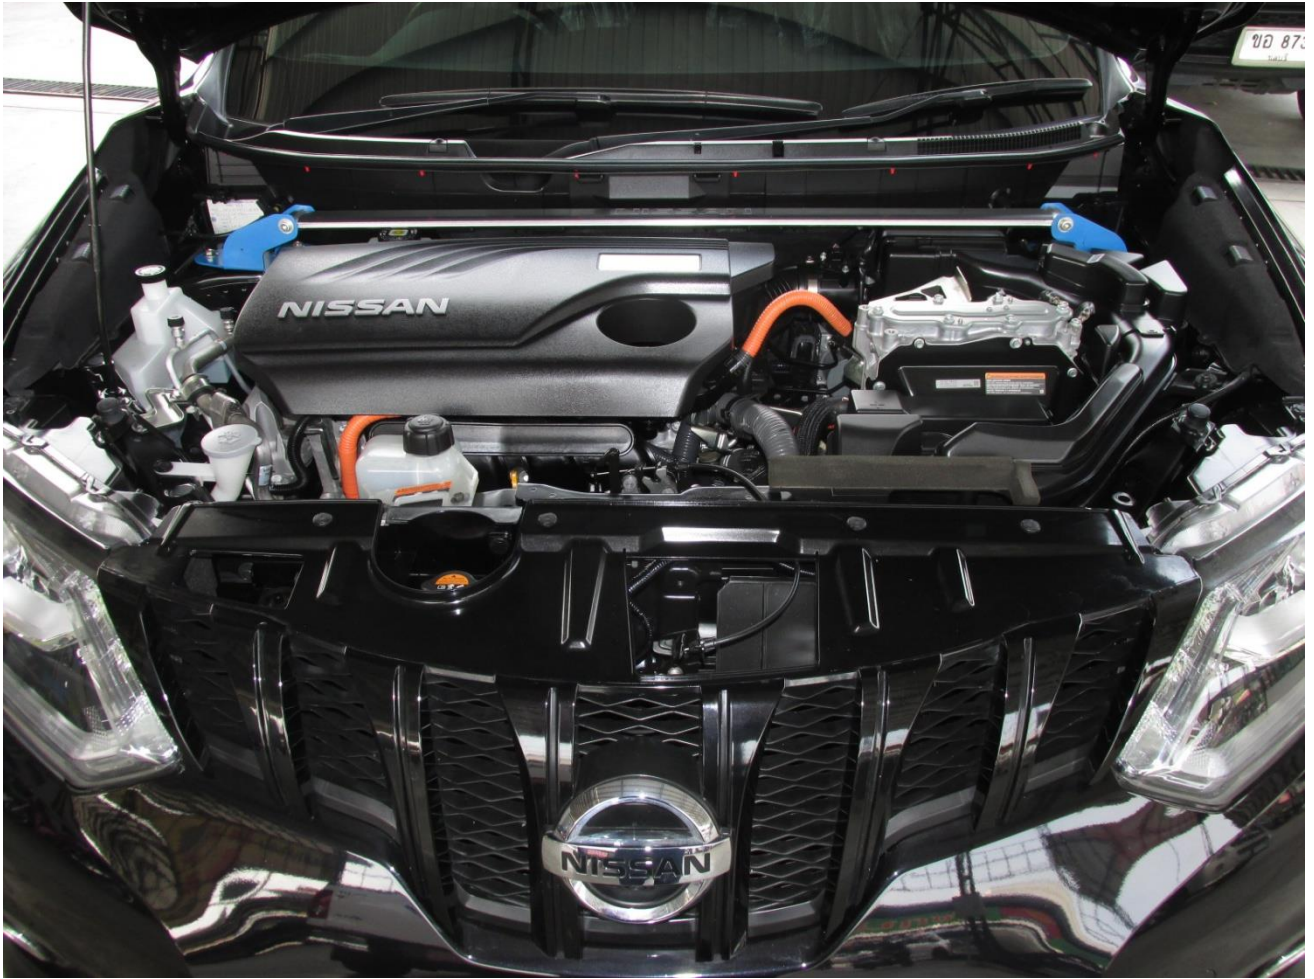
ภาพห้องเครื่อง - Engine Bay Visual Details

หม้อน้ำ และฝาหม้อน้ำ Radiator & Cap	สภาพดีตามอายุการใช้งาน																																					
	รอก และสายพาน Drive Belt & Pulleys	สภาพดีตามอายุการใช้งาน																																					
	หม้อลมเบรก Brake Booster	สภาพดีตามอายุการใช้งาน																																					
	แม่ปั้มเบรก Master Cylinder Pressure	สภาพดีตามอายุการใช้งาน																																					
	แบตเตอรี่ไม่รั่ว และ ชุดยึด ไม่มีสนิม No any leak on battery and no corrosion on battery support bracket	สภาพดีตามอายุการใช้งาน																																					
	การทดสอบ แบตเตอรี่ Battery Test Note: If state of charge is lower than 80%, battery need to fully recharge before used. (ถ้า state of charge ต่ำกว่า 80% ควรทำการชาร์ต แบตเตอรี่ให้เต็มก่อนใช้งาน)	<table border="1"> <thead> <tr> <th colspan="2">Battery Test</th> </tr> </thead> <tbody> <tr> <td>Voltage</td> <td>12.23 V</td> </tr> <tr> <td>Rating</td> <td>570 CCA</td> </tr> <tr> <td>Current</td> <td>590 CCA</td> </tr> <tr> <td>Internal resistance</td> <td>4.58 mΩ</td> </tr> <tr> <td>State of Charge</td> <td>43 %</td> </tr> <tr> <td>State of Health</td> <td>95 %</td> </tr> <tr> <td>Status</td> <td>Great</td> </tr> <tr> <td>Test Date</td> <td>23.1.61</td> </tr> </tbody> </table>	Battery Test		Voltage	12.23 V	Rating	570 CCA	Current	590 CCA	Internal resistance	4.58 mΩ	State of Charge	43 %	State of Health	95 %	Status	Great	Test Date	23.1.61	<table border="1"> <thead> <tr> <th colspan="2">Charging System Test at 2000 rpm</th> </tr> </thead> <tbody> <tr> <td>Voltage</td> <td>- V</td> </tr> <tr> <td>Status</td> <td>-</td> </tr> <tr> <th colspan="2">Start System Test</th> </tr> <tr> <td>Start Voltage</td> <td>- V</td> </tr> <tr> <td>Status</td> <td>-</td> </tr> <tr> <th colspan="2">Max. Load Test at 2000 rpm</th> </tr> <tr> <td>Max. Load Voltage</td> <td>- V</td> </tr> <tr> <td>Status</td> <td>-</td> </tr> </tbody> </table>	Charging System Test at 2000 rpm		Voltage	- V	Status	-	Start System Test		Start Voltage	- V	Status	-	Max. Load Test at 2000 rpm		Max. Load Voltage	- V	Status	-

Battery Test																																							
Voltage	12.23 V																																						
Rating	570 CCA																																						
Current	590 CCA																																						
Internal resistance	4.58 mΩ																																						
State of Charge	43 %																																						
State of Health	95 %																																						
Status	Great																																						
Test Date	23.1.61																																						
Charging System Test at 2000 rpm																																							
Voltage	- V																																						
Status	-																																						
Start System Test																																							
Start Voltage	- V																																						
Status	-																																						
Max. Load Test at 2000 rpm																																							
Max. Load Voltage	- V

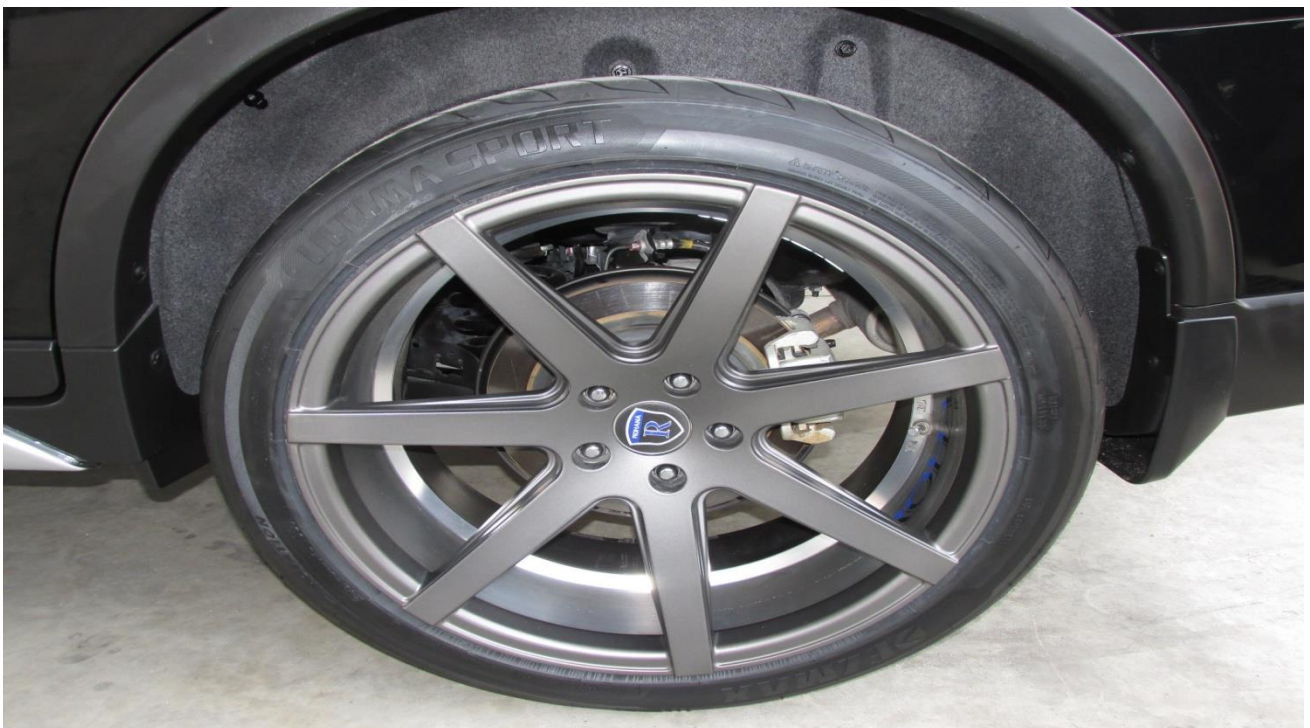
ภาพโดยรวมของยาง ล้อ และ เบรค - Tyres, Wheels & Brakes Visual Details:

สภาพยางรถยนต์, เดือน/ปี ผลิต Tyres Appearance, Year	ปียางผลิต 3217 ยางสภาพดี

สภาพล้อรถ Wheel Rims Appearance	สภาพปกติ

ก้ามเบรค และท่อน้ำมัน Brake Hose Callipers & Pipes	สภาพปกติไม่พบการรั่วซึม

ผ้าเบรค (หน้า/หลัง) Brake Pads (Front/Rear)	สภาพดีตามอายุการใช้งาน

จานเบรค Brake Discs (Front/Rear)	ควรเจียจานเบรคครั้งต่อไปที่เปลี่ยนผ้าเบรค
