1023/0107-2

Mazda MX-5 2.0 Convertible

Apr 5, 2023

# Vehicle Inspection Report

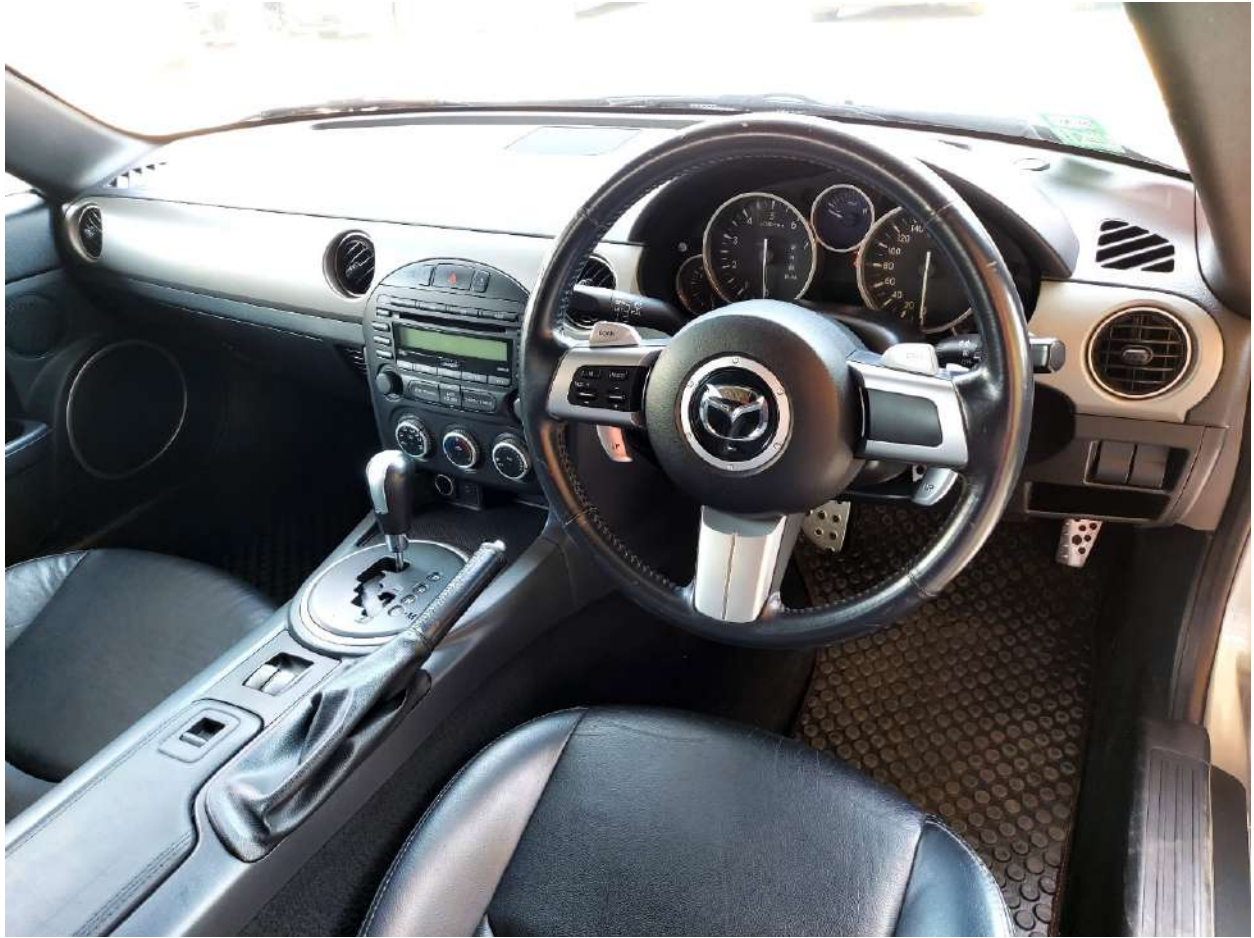
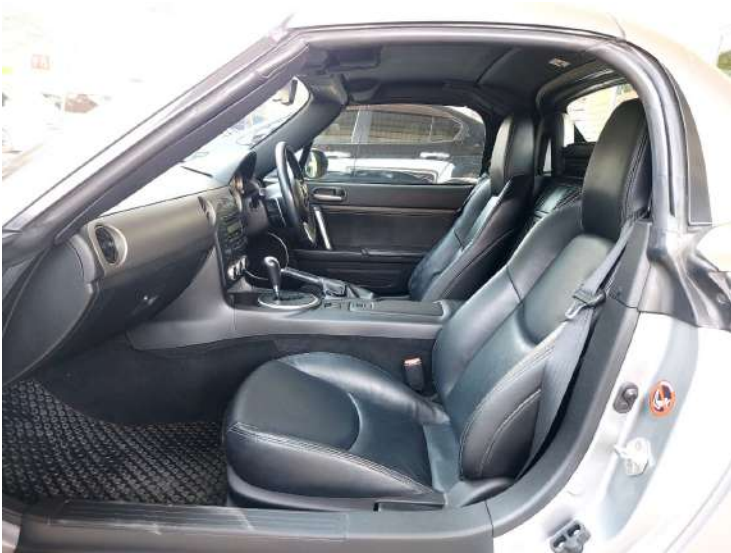
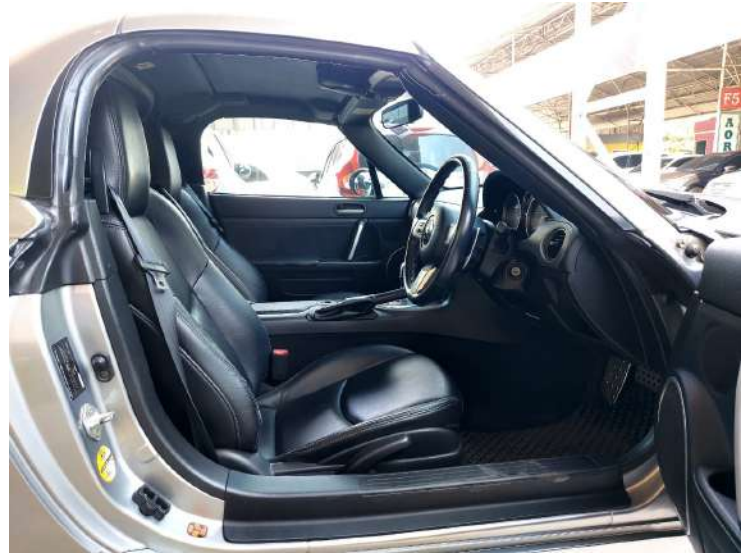
### ภาพภายใน

ประเมินสภาพรวม: ผ่าน  
อุปกรณ์หลัก/อุปกรณ์เสริมขณะขับที่:

- ✓ ระบบปรับอากาศ [ผ่าน]
- ✓ ไฟส่องสว่าง [ผ่าน]
- ✓ ไฟเลี้ยว/ไฟฉุกเฉิน [ผ่าน]
- ✓ หน้าที่ปัดและมาตรวัด [ผ่าน]
- ✓ เข็มชี้ด้นรภัย [ผ่าน]
- ✓ แตร [ผ่าน]
- ✓ เครื่องเล่นเพลง [ผ่าน]
- ✓ ระบบปัดน้ำฝน [ผ่าน]
- ✓ เบาะนั่งยึดแน่น [ผ่าน]
- ✓ กระจกไฟฟ้า [ผ่าน]

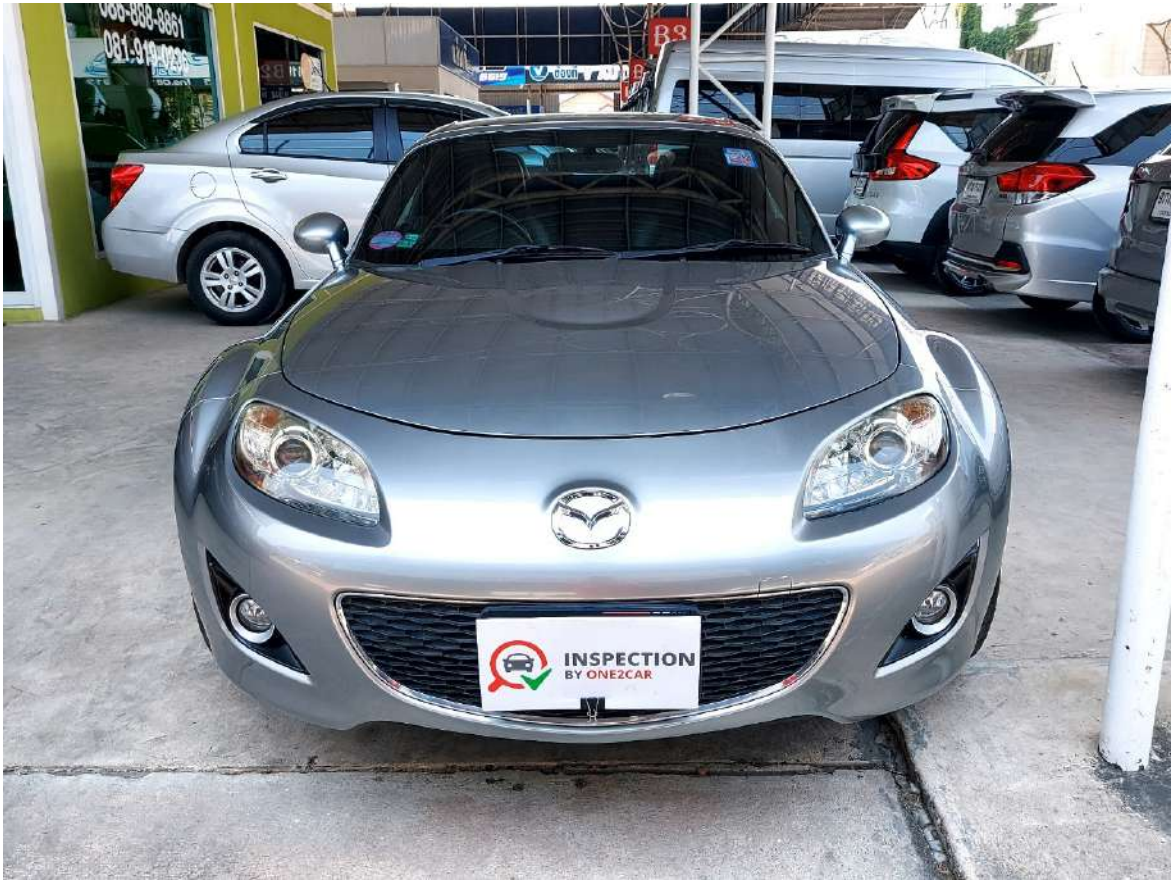
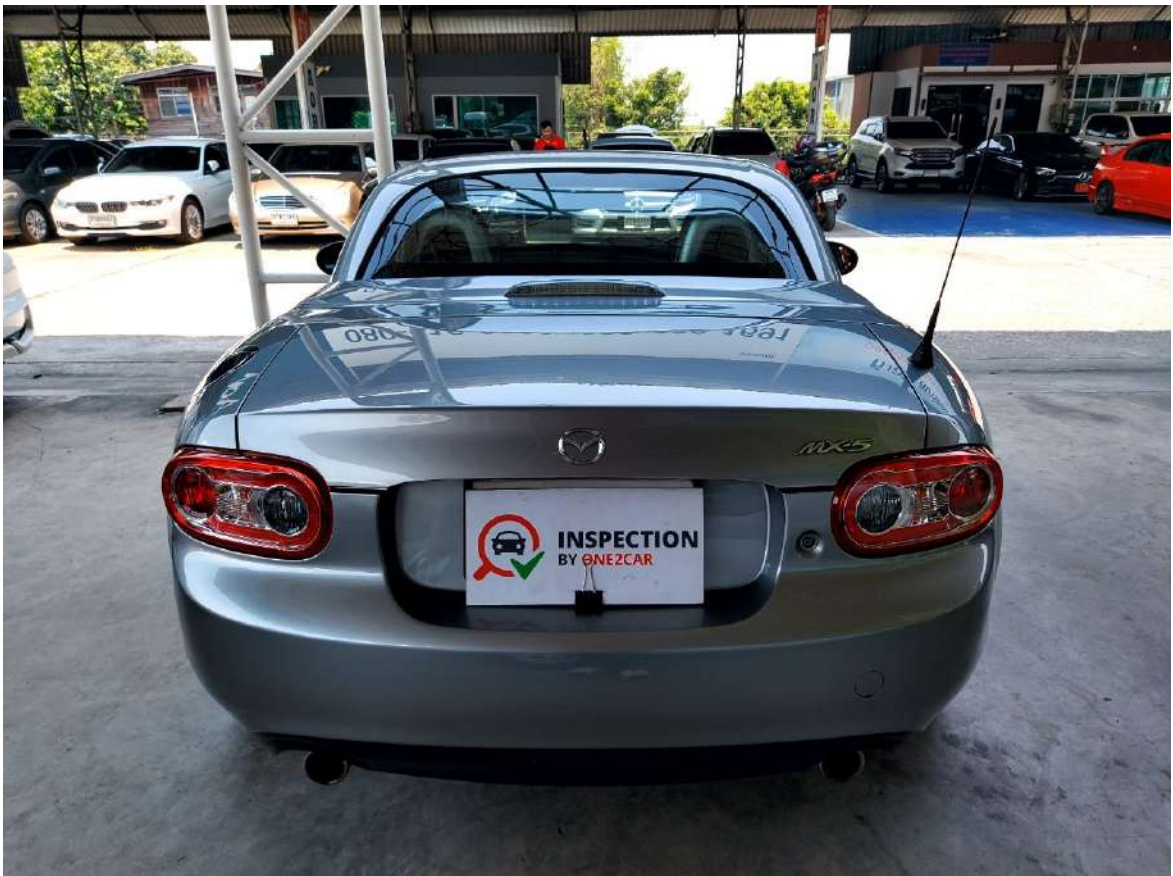
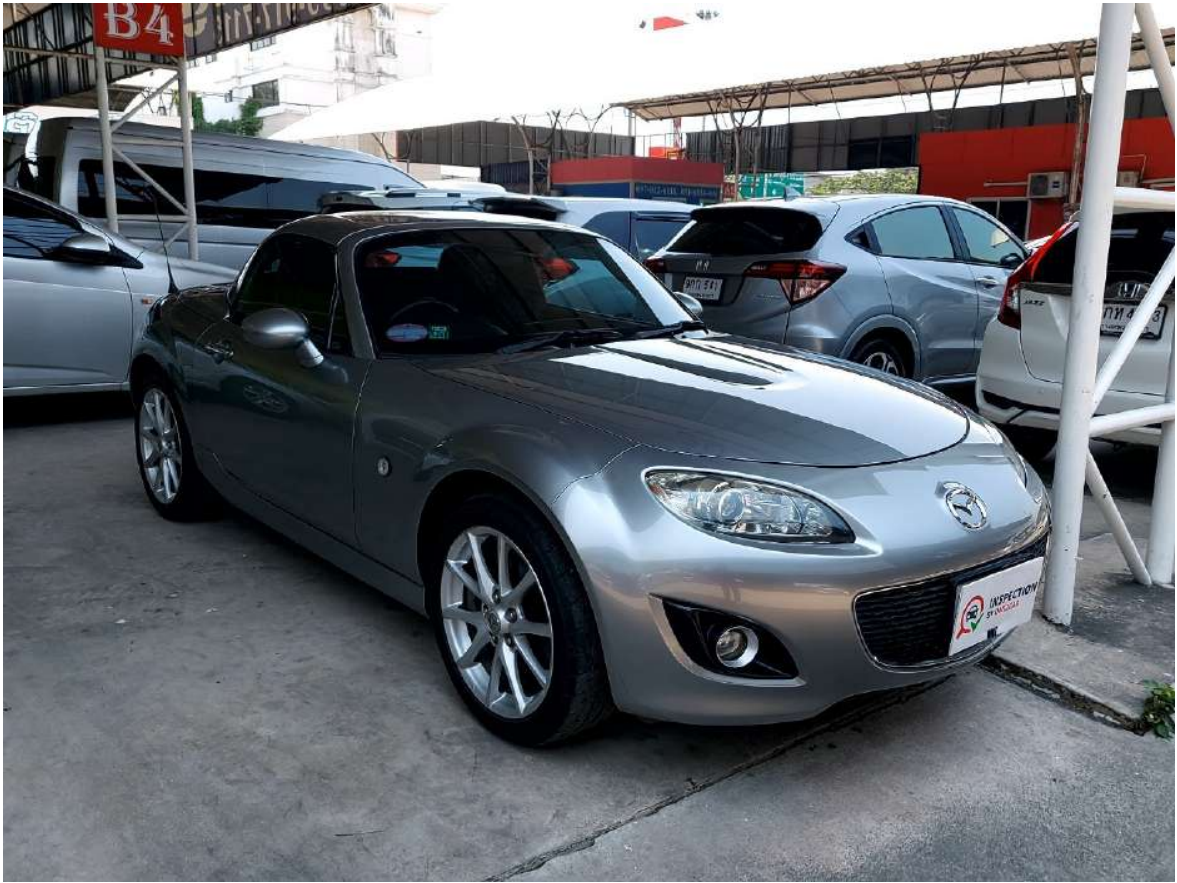
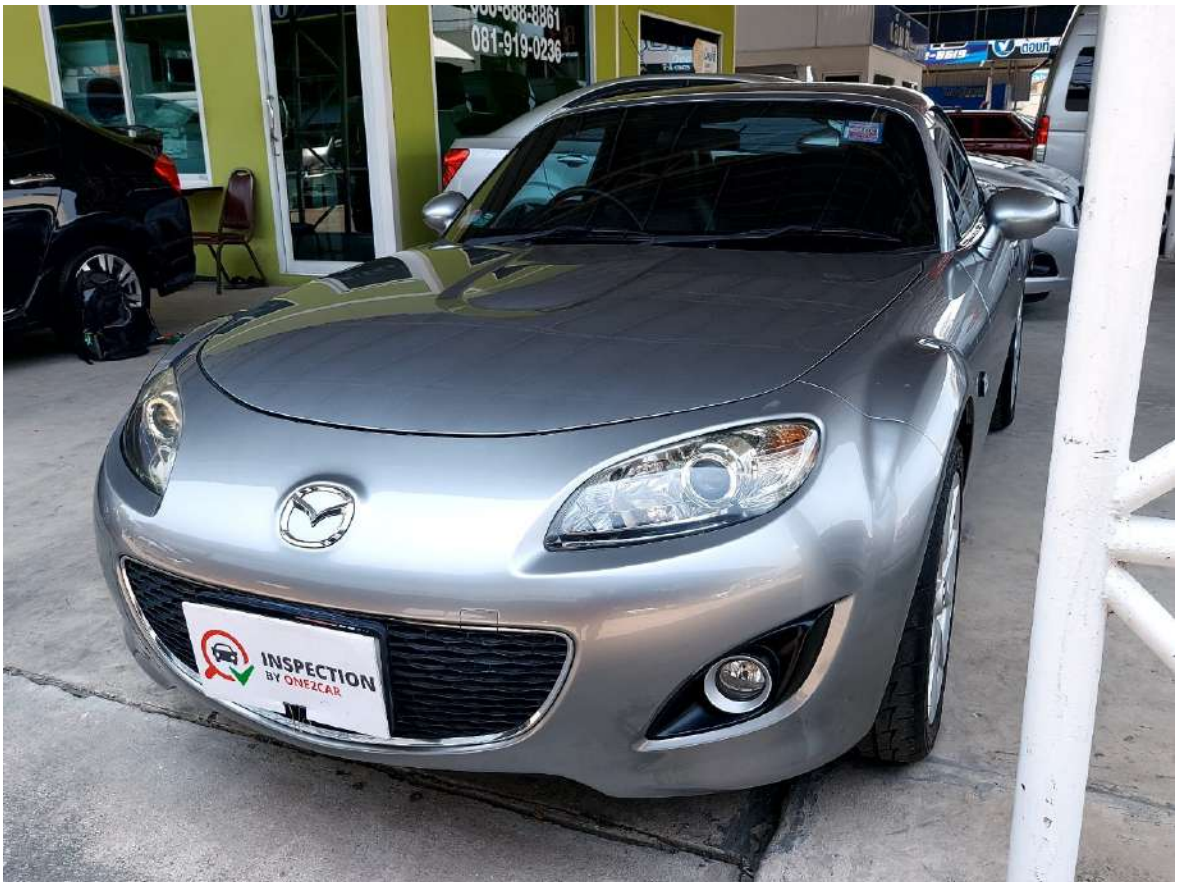
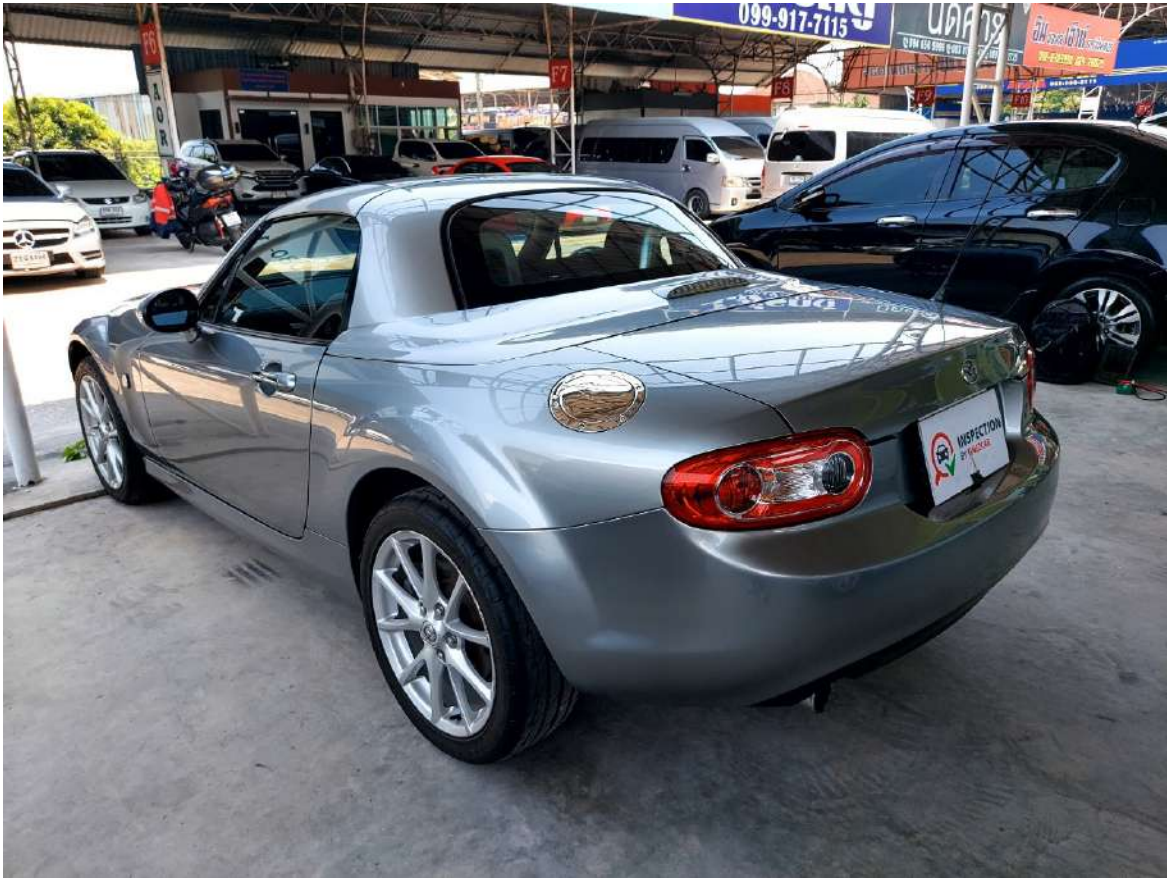
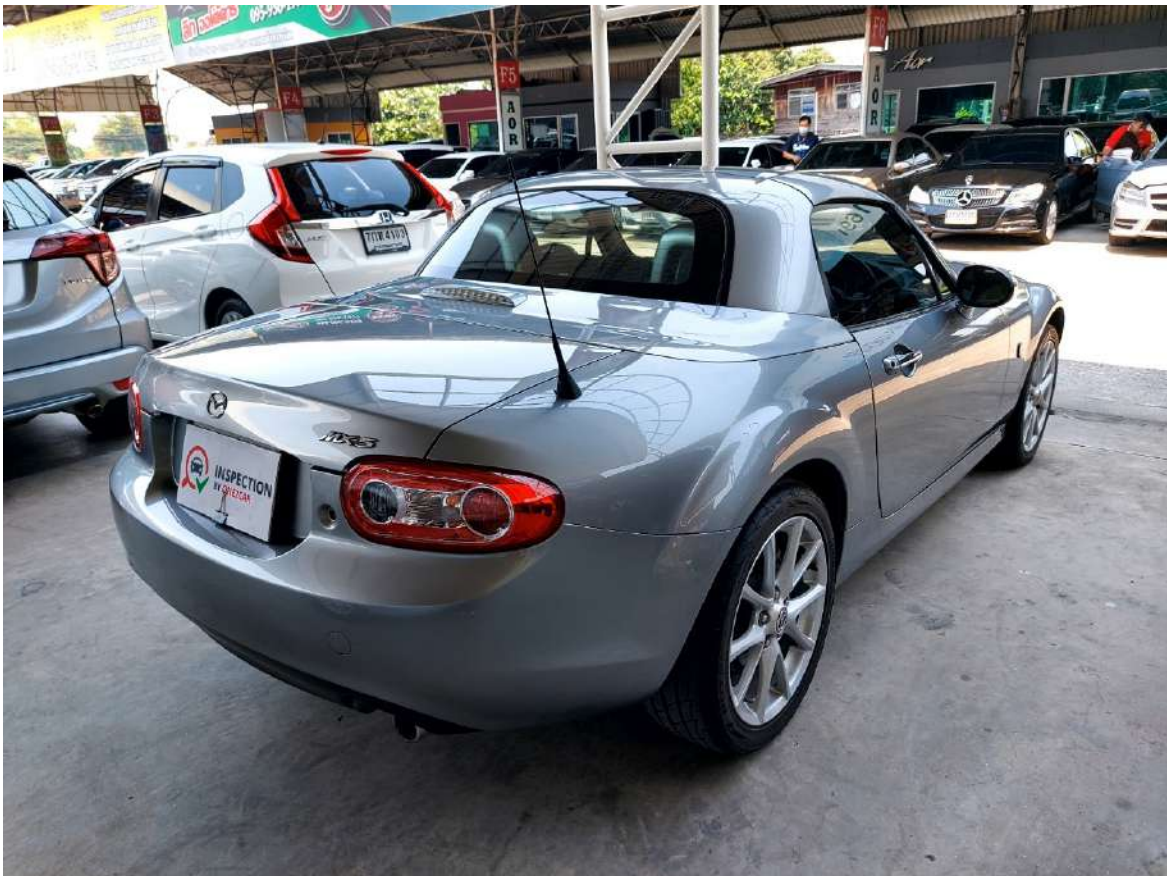
### ภาพภายนอก

ประเมินสภาพรวม: ผ่าน  
รายการที่รอกการแก้ไข: ไม่พบรายการแก้ไข  
ชิ้นส่วนประกอบตัวถังรถ

- ✓ แผ่นเพลทเลขตัวถังมองเห็นได้ชัดเจน
- ✓ ชิ้นส่วนประกอบตัวถังรถ ผ่านการวัดค่าความหนาของสีแล้ว
- ✓ สีรถตรงตามเสาเอกเสาจอตะเบียน

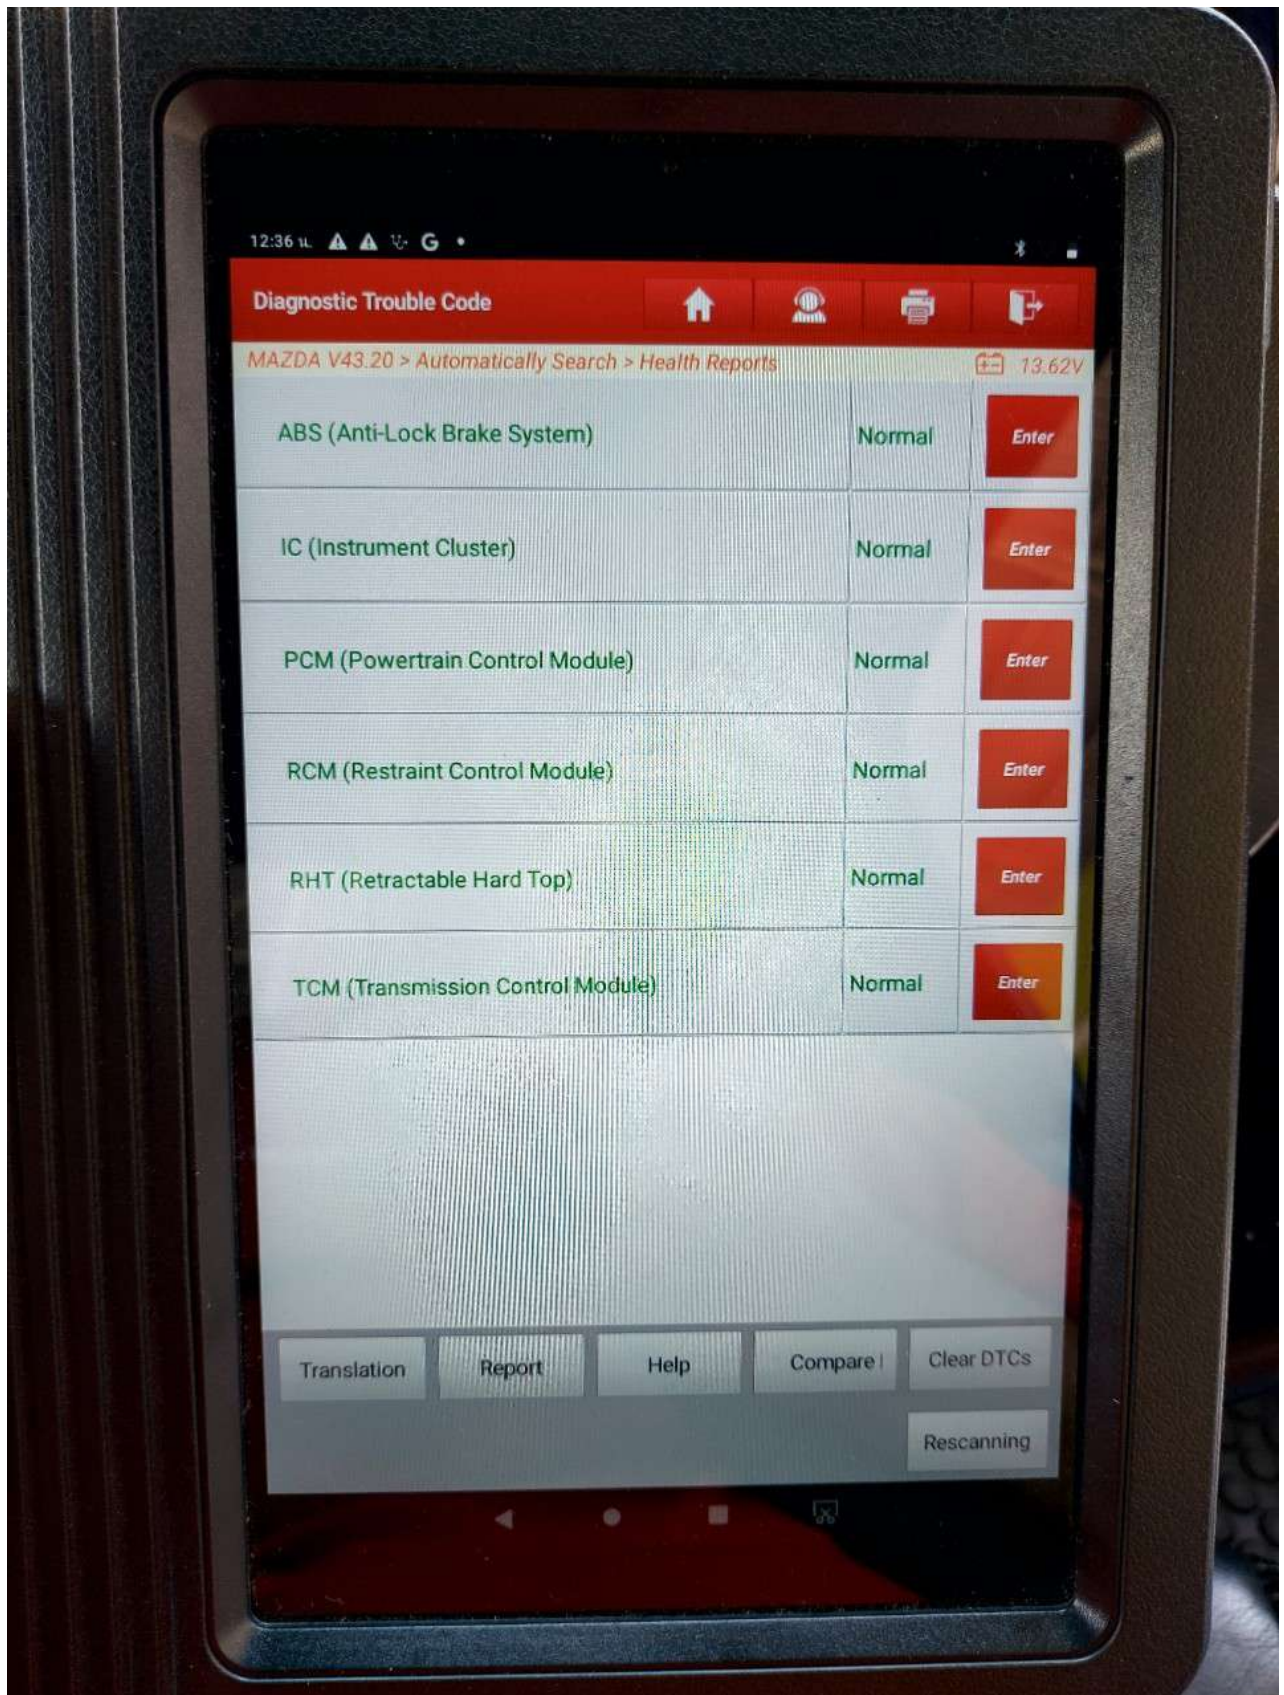
ภาพ OBD

รายการตรวจ 6 รายการ	สถานะ
1.1 ไม่เคยเกิดอุบัติเหตุรุนแรงจนทำให้โครงสร้างรถมีปัญหาความปลอดภัย No Evidence of Major or Hail Damage	ดี (Good)
1.2 ไม่มีการตัดต่อ ตัดแปลง คัชชี และ โครงสร้างรถ No chassis and cab structure modified	ดี (Good)
1.3 ไม่เคยประสบภัยจมน้ำ No Evidence of Flood	ดี (Good)
1.4 ไม่เคยประสบภัยอัคคีภัย No Evidence of Fire	ดี (Good)
1.5 การวินิจฉัยผ่านทาง OBD On-Board Diagnostics (OBD)	ดี (Good)
1.6 สภาพรถโดยรวม Overall Appearance	ดี (Good)
