Vehicle Inspection Report

ยี่ห้อ/รุ่น (Brand/Model): HONDA JAZZ S	วันที่ตรวจสอบรถยนต์ (Date of Inspection): 18.6.61
หมายเลขตัวถัง (VIN): MRHGK5830GP100434	เลขคำขอบริการ (Job No.) : I018/095-006
หมายเลขเครื่องยนต์ (Engine No.): L15Z22101377	Vehicle Picture:

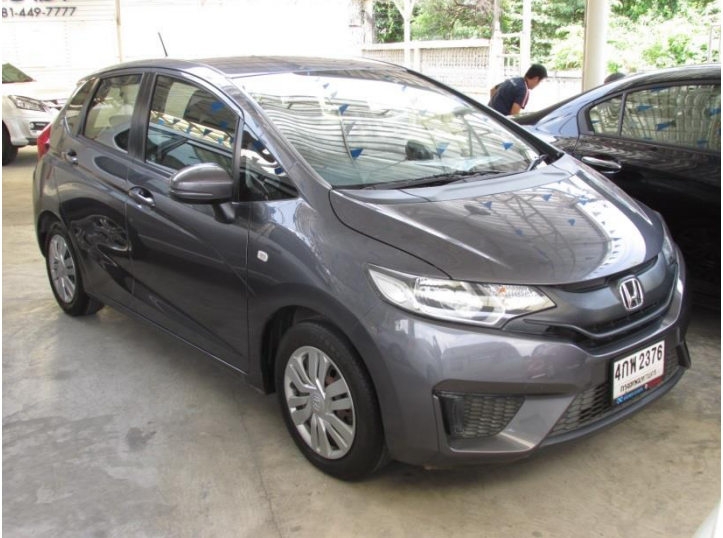
สภาพรถโดยรวม Overall Appearance	ดี

รถสภาพดี โครงสร้างไม่เคยอุบัติเหตุ ไม่เคยจมน้ำและไฟไหม้

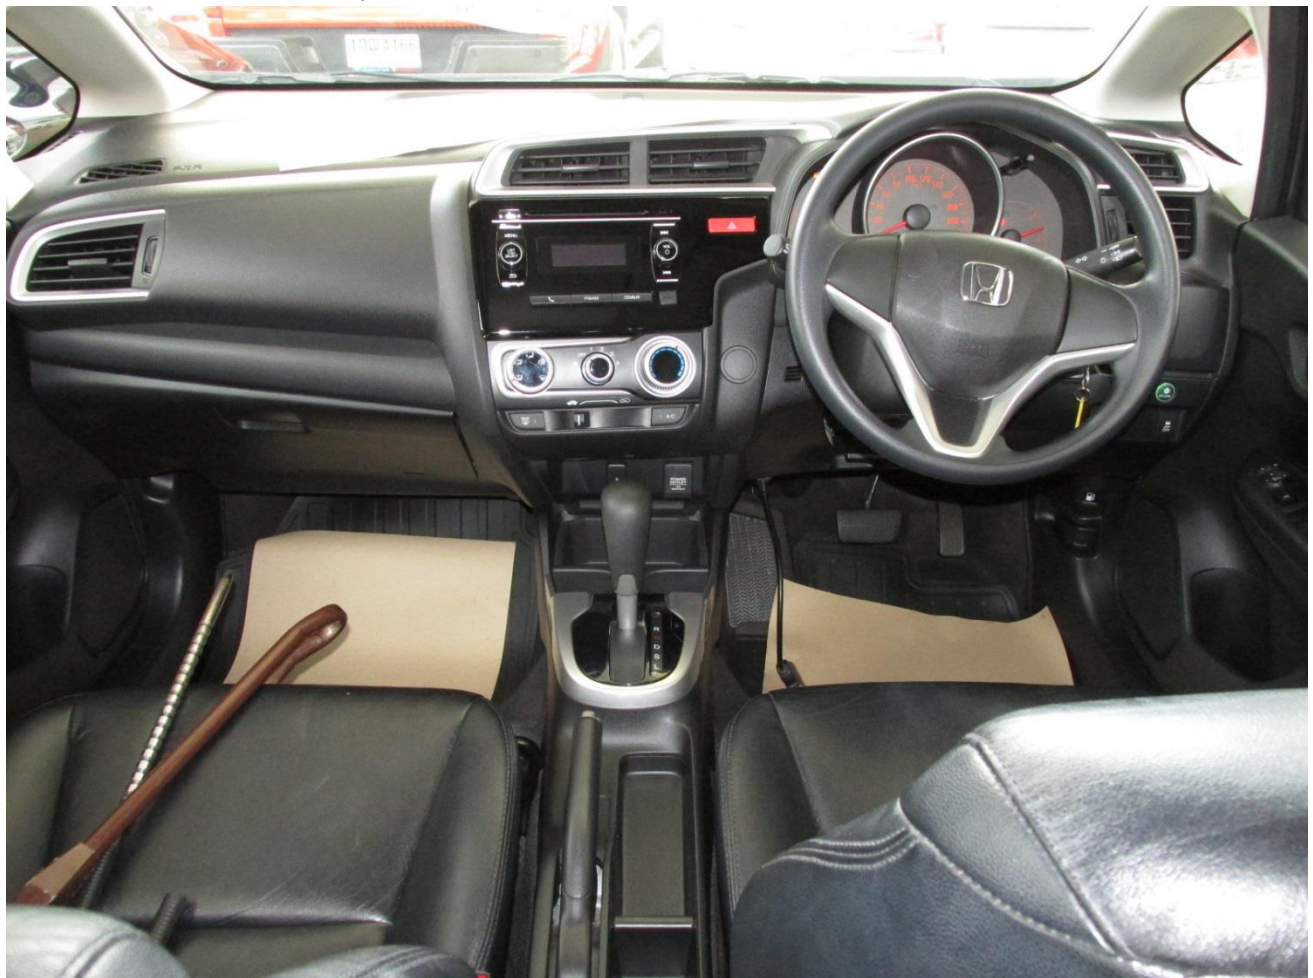
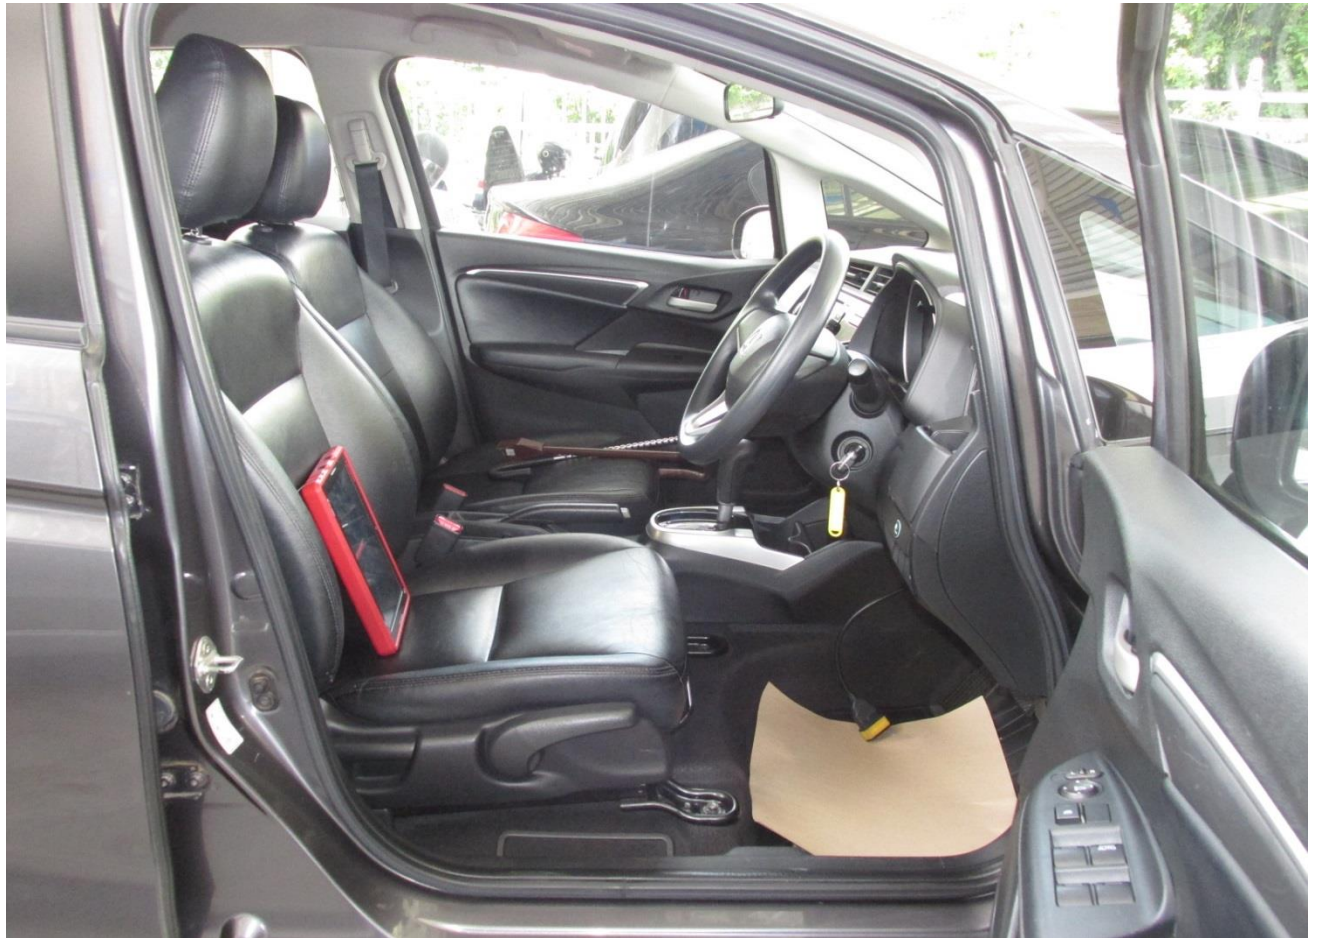
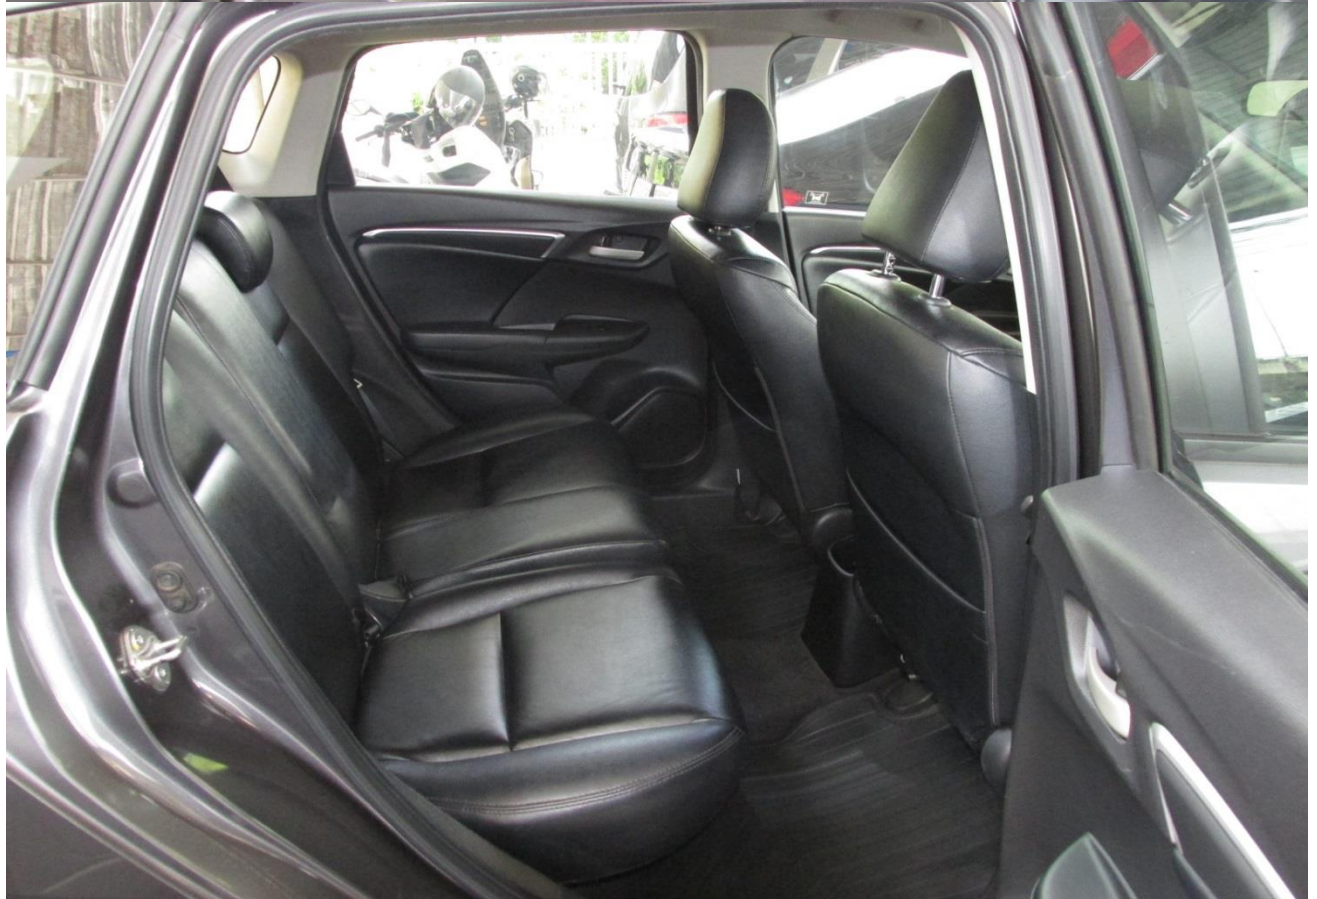
ภาพภายในด้านหน้า หลัง และ จุดบกพร่อง - Interior Visual Details (Front, Rear and/or Defect):

ที่นั่ง สภาพ Seat Appearance	สภาพดีตามอายุการใช้งาน
 	การทำงาน การปรับ และการล็อกเบาะ Seat Adjust functional	ทำงานได้ดี
 	สภาพ รางได้เบาะ Seat slide adjust rail	สภาพดีตามอายุการใช้งาน

เข็มขัดนิรภัย Seat Belts	สภาพดีตามอายุการใช้งาน
 	แผงคอนโซลหน้า Other Trims	สภาพดีตามอายุการใช้งาน
 	เครื่องเสียงภายในรถ Radio/ Multiplayer	เปิด-ปิด ปกติ

หน้าปัดและมาตรวัด ปกติ หรือ มีไฟ โชนหรือไม่มี Dash Warning Lights & Gauges	ไม่มีไฟโชน
 	การวินิจฉัยผ่านทาง OBD2 On-Board Diagnostics (OBD)	ปกติ
 	ระบบไฟส่องสว่าง All Lights System	ปกติ
 	สมุดคู่มือรถ Owner's Manual & Service Intervals	มีประจำรถ
 	อื่นๆ เพิ่มเติม เช่น กลิ่น เศษกระดาษ Odor and Other	N/A

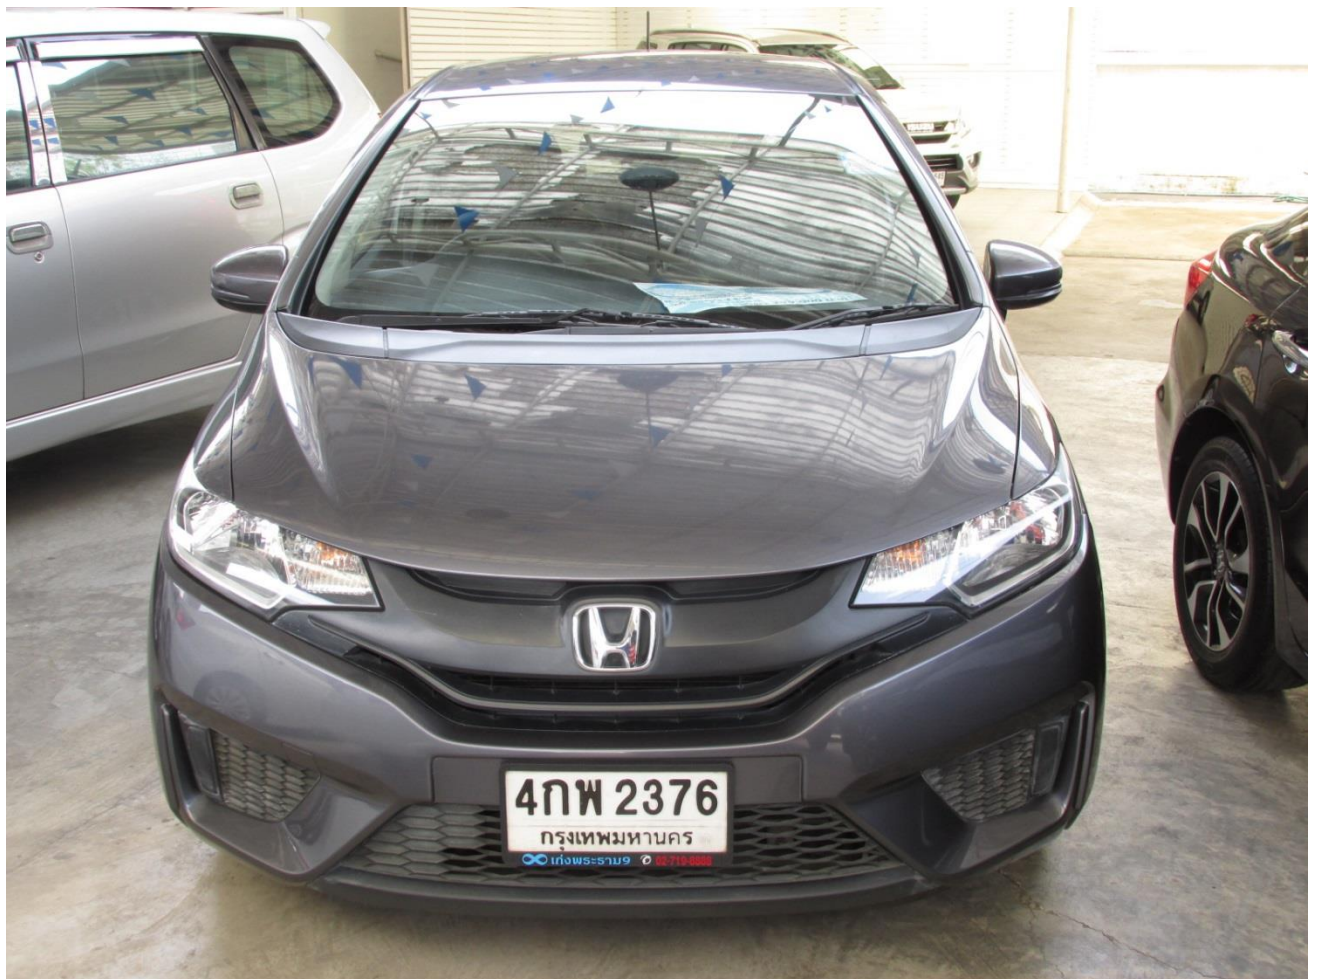
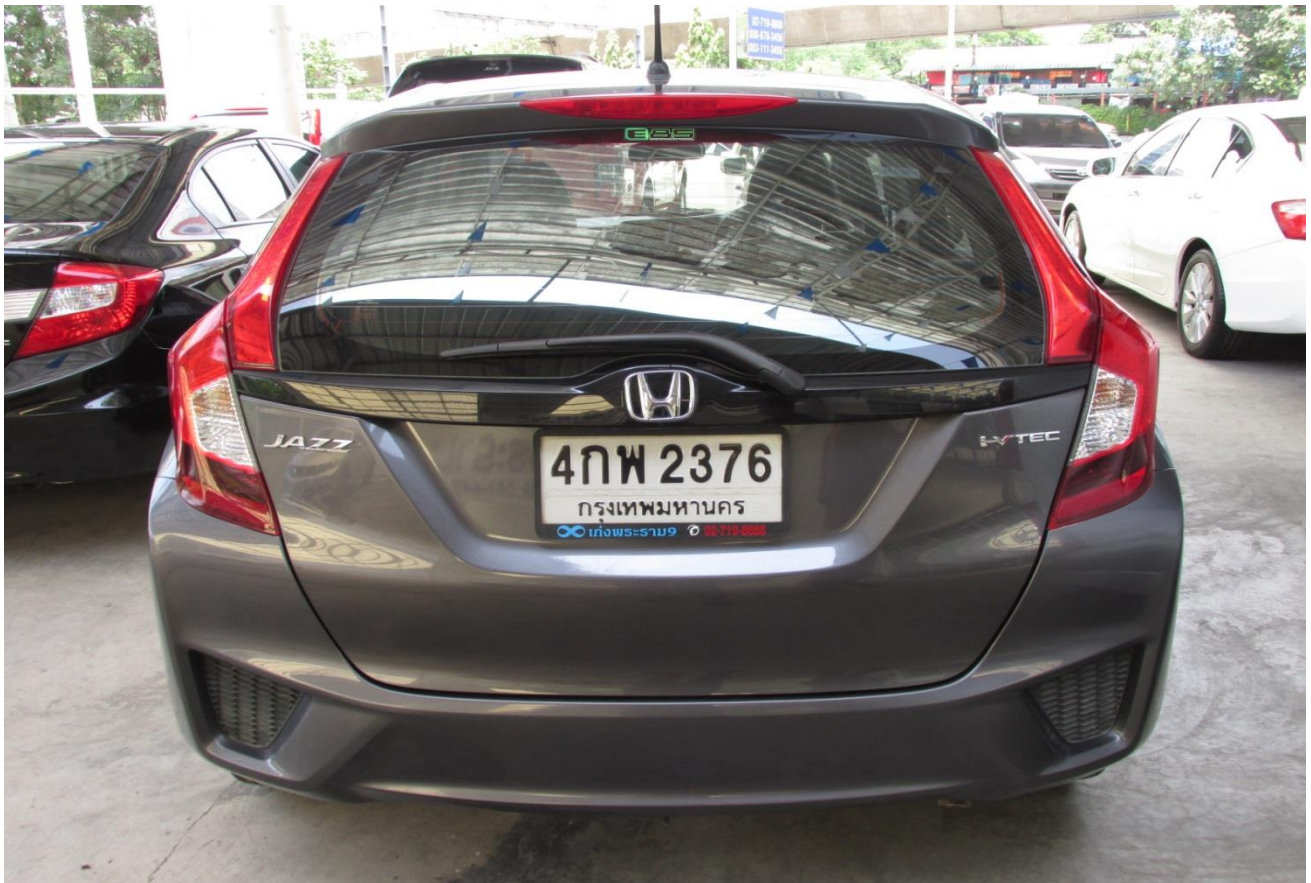
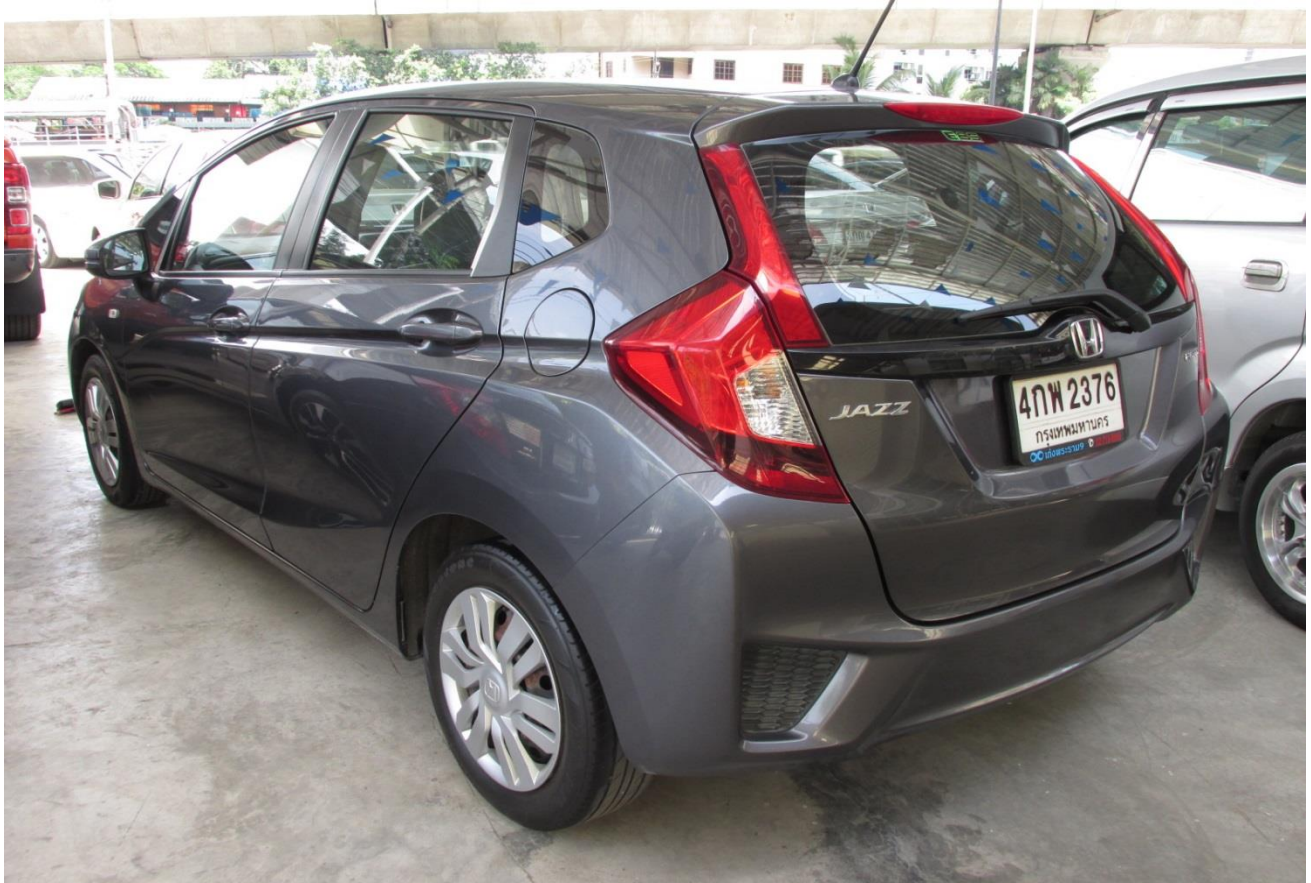
ภาพภายนอก - Exterior Visual Details:

กันชนหน้า Front Bumper	สภาพดี
 	คาน รับกันชนหน้า (ขวา) Front Side Member (Right) Appearance	สภาพดี
 	คาน รับกันชนหน้า (ซ้าย) Front Side Member (Left) Appearance	สภาพดี
 	กระจังหน้ารถ Front Grill	สภาพดี
 	ชุดคานหน้ารับหม้อน้ำ Radiator Core Support	สภาพดี
 	ฝากระโปรงหน้ารถ Bonnet	สภาพดี
 	ฝาห้องเครื่องด้านหน้า Cowl Panel Fire Wall	สภาพดี
 	กระจกบังลมหน้า Windshield	สภาพดี
 	หลังคา Roof	สภาพดี
 	สภาพ และการทำงาน หลังคาชั้นรูป หลังคาเปิดประทุน Sunroof/Convertible functional and appearance	N/A
 	แก้มบังโคลนหน้าขวา Front Right Wing	สภาพดี
 	ประตูหน้าขวา Front Right Door	สภาพดี
 	กระจกมองข้างขวา Right Rear Mirror	สภาพดี
 	ประตูหลังขวา Rear Right Door	สภาพดี

ท่อไอเสีย Exhaust	สภาพดีตามอายุการใช้งาน
 	เฟืองท้าย Differntia	N/A
 	เพลลาขับ Drive Shafts	สภาพดีตามอายุการใช้งาน
 	การทำงานของเปิดปิดประตูทุกบาน All Door Handle Functional	ปกติ
 	การทำงานของฝาช่องเติมน้ำมัน Fuel Cap functional	ปกติ
 	ช่องเก็บยางอะไหล่ Spare Tire Housing	ปกติ
 	อื่นๆเพิ่มเติม Others	N/A

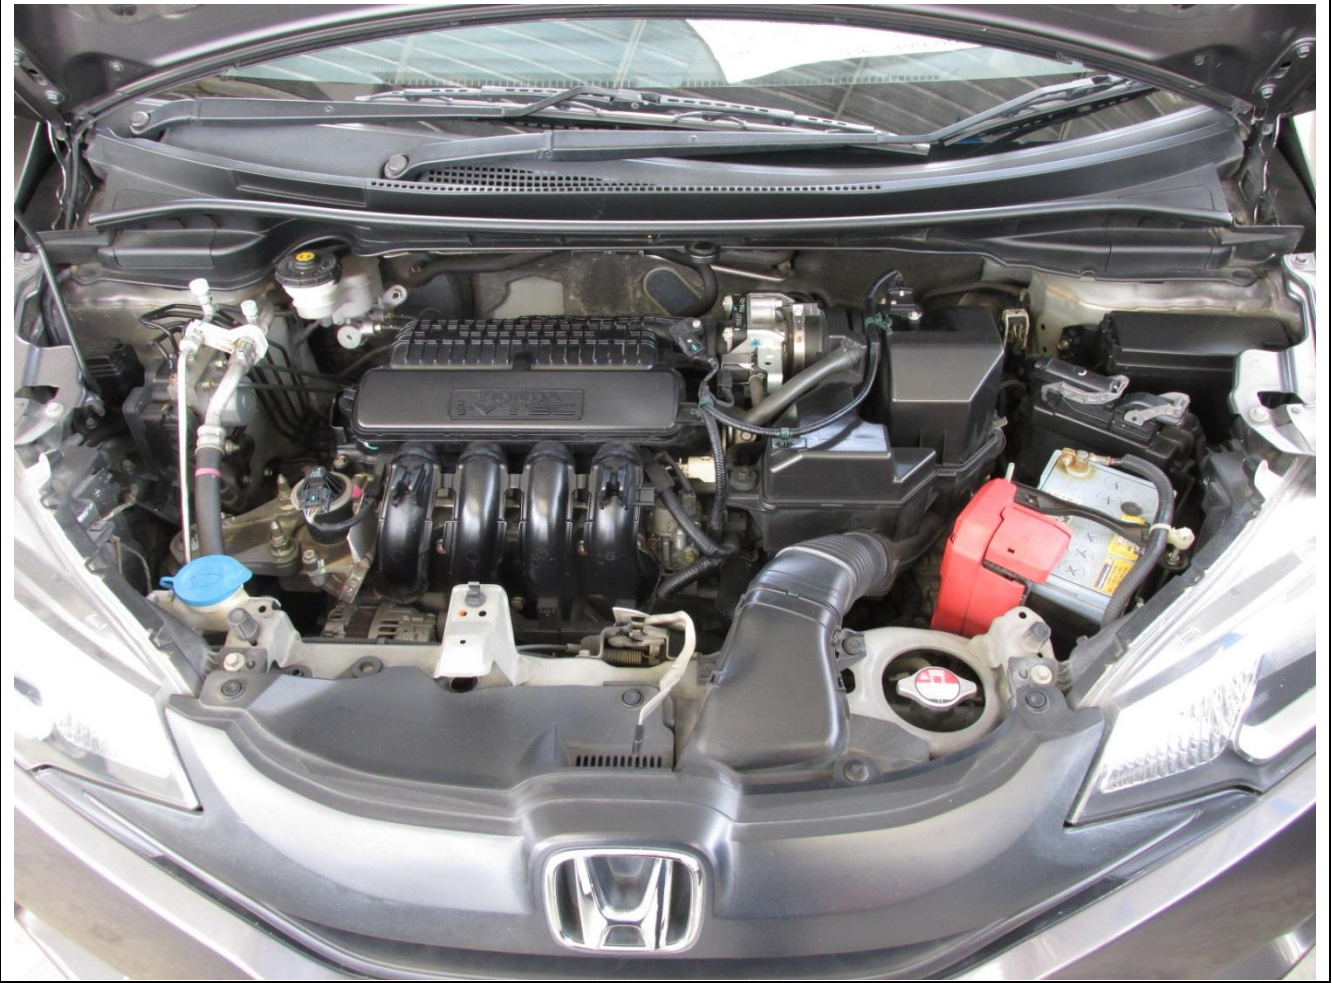
ภาพห้องเครื่อง - Engine Bay Visual Details:

ระดับของเหลว Fluid Level	อยู่ในระดับปกติ
 	การรั่วไหลของน้ำมัน Fluid Leaks	ไม่มี

จุดจับยึด Mountings	สภาพดีตามอายุการใช้งาน
 	สายไฟ และท่อ Hoses & Pipes	สภาพดีตามอายุการใช้งาน
 	ปั๊มน้ำ, ท่อน้ำ และพัดลม Water Pump, Hoses & Fan	สภาพดีตามอายุการใช้งาน
 	ระบบการจุดระเบิด Ignition System	ปกติ
 	ระบบน้ำมันเชื้อเพลิง Fuel System	ปกติ

แบตเตอรี่ไม่รั่ว และ ชุดยึด ไม่มีสนิม No any leak on battery and no corrosion on battery support bracket	สภาพดีตามอายุการใช้งาน																																							
 	การทดสอบ แบตเตอรี่ Battery Test	<table border="1"> <thead> <tr> <th colspan="2">Battery Test</th> </tr> </thead> <tbody> <tr> <td>Voltage</td> <td>12.95 V</td> </tr> <tr> <td>Rating</td> <td>290 CCA</td> </tr> <tr> <td>Current</td> <td>308 CCA</td> </tr> <tr> <td>Internal resistance</td> <td>8.79 mΩ</td> </tr> <tr> <td>State of Charge</td> <td>100 %</td> </tr> <tr> <td>State of Health</td> <td>97 %</td> </tr> <tr> <td>Status</td> <td>Great</td> </tr> <tr> <td>Test Date</td> <td>18.6.61</td> </tr> </tbody> </table>	Battery Test		Voltage	12.95 V	Rating	290 CCA	Current	308 CCA	Internal resistance	8.79 mΩ	State of Charge	100 %	State of Health	97 %	Status	Great	Test Date	18.6.61	<table border="1"> <thead> <tr> <th colspan="2">Charging System Test at 2000 rpm</th> </tr> </thead> <tbody> <tr> <td>Voltage</td> <td>12.67 V</td> </tr> <tr> <td>Status</td> <td>Normal</td> </tr> <tr> <th colspan="2">Start System Test</th> </tr> <tr> <td>Start Voltage</td> <td>10.21 V</td> </tr> <tr> <td>Status</td> <td>Normal</td> </tr> <tr> <th colspan="2">Max. Load Test at 2000 rpm</th> </tr> <tr> <td>Max. Load</td> <td>14.09</td> </tr> <tr> <td>Voltage</td> <td></td> </tr> <tr> <td>Status</td> <td>Normal</td> </tr> </tbody> </table>	Charging System Test at 2000 rpm		Voltage	12.67 V	Status	Normal	Start System Test		Start Voltage	10.21 V	Status	Normal	Max. Load Test at 2000 rpm		Max. Load	14.09	Voltage		Status	Normal

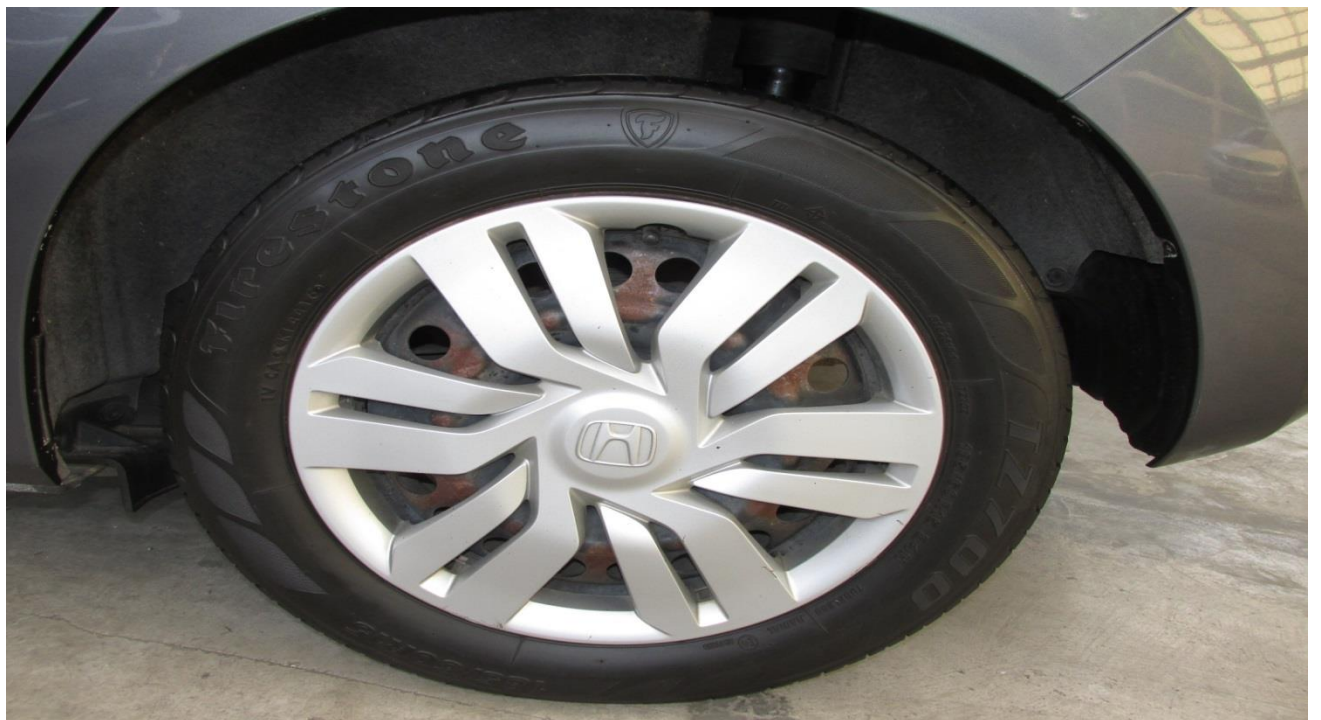
ภาพโดยรวมของยาง ล้อ และ เบรค - Tyres, Wheels & Brakes Visual Details:

สภาพยางรถยนต์, สัปดาห์/ปี ผลิต Tyres Appearance, Year	4416
 	สภาพล้อ,ฝาครอบล้อ Wheel Rims Appearance	สภาพดีตามอายุการใช้งาน
 	ล้อ และยางอะไหล่ Spare Tyre & Rim	มีประจำรถ
 	คาลิปเปอร์เบรค และท่อน้ำมัน Brake Hose Callipers & Pipes	สภาพปกติไม่พบการรั่วซึม
 	ผ้าดิสเบรค (หน้า/หลัง) Brake Pads (Front/Rear)	สภาพดีตามอายุการใช้งาน
 	จานดิสเบรค(หน้า/หลัง) Brake Discs (Front/Rear)	ควรเจียจานเบรคครั้งต่อไปที่เปลี่ยนผ้าเบรค
 	ดรัมเบรคล้อหลัง Brakes and Drums any No Leakage	สภาพดีตามอายุการใช้งาน
 	การทำงานของเบรคมือ Park Brake function	ระบบการทำงานปกติ
 	คำแนะนำอื่นๆ Other	N/A
