1023/0047-4

Toyota Hilux Revo 2.4 DOUBLE CAB Prerun...

Feb 16, 2023

# Vehicle Inspection Report

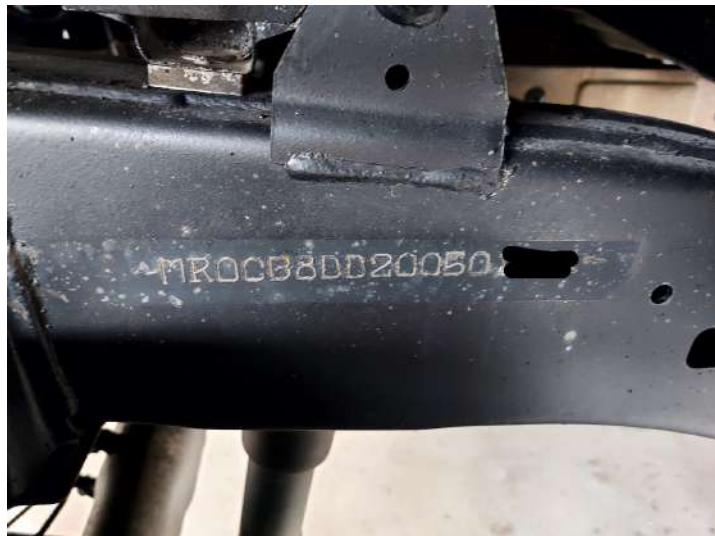
รูปเลขตัวถัง (VIN Picture):

- ✓ แผ่นเพลทเลขตัวถังมองเห็นได้ชัดเจน
- ✓ ชิ้นส่วนประกอบตัวถังรถ ผ่านการวัดค่าความหนาของสีแล้ว
- ✓ สีรถตรงตามเสาเอกสารถะเบียน

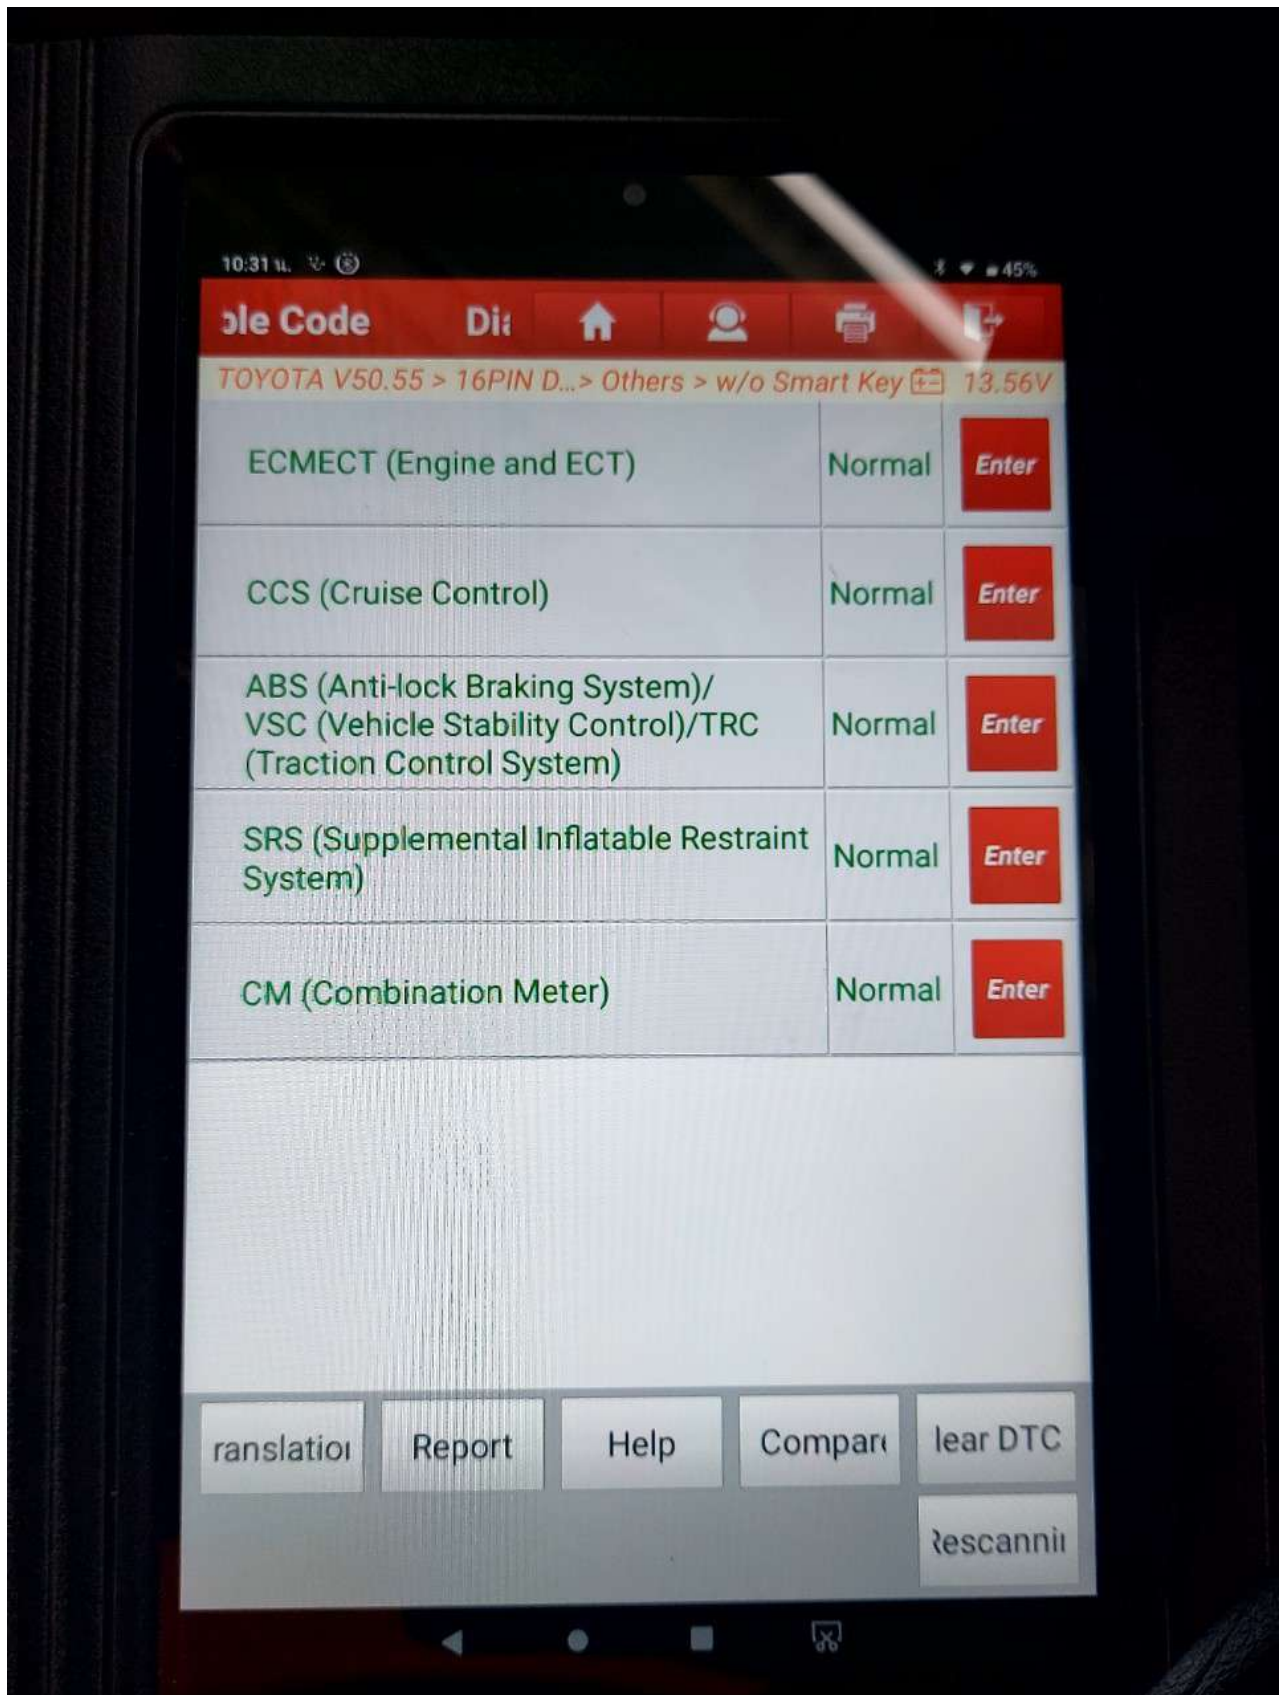
ภาพ OBD

รายการตรวจ 6 รายการ	สถานะ
1.1 ไม่เคยเกิดอุบัติเหตุรุนแรงจนทำให้โครงสร้างรถมีปัญหาความปลอดภัย No Evidence of Major or Hail Damage	ดี (Good)
1.2 ไม่มีการตัดต่อ ตัดแปลง คัชชี และโครงสร้างรถ No chassis and cab structure modified	ดี (Good)
1.3 ไม่เคยประสบภัยจมน้ำ No Evidence of Flood	ดี (Good)
1.4 ไม่เคยประสบภัยอัคคีภัย No Evidence of Fire	ดี (Good)
1.5 การวินิจฉัยผ่านทาง OBD On-Board Diagnostics (OBD)	ดี (Good)
1.6 สภาพรถโดยรวม Overall Appearance	ดี (Good)
