1024/0067-2

Honda City 1.0 SV

Mar 14, 2024

# Vehicle Inspection Report สรุปผลการตรวจสอบสภาพรถ (Inspection Summary)

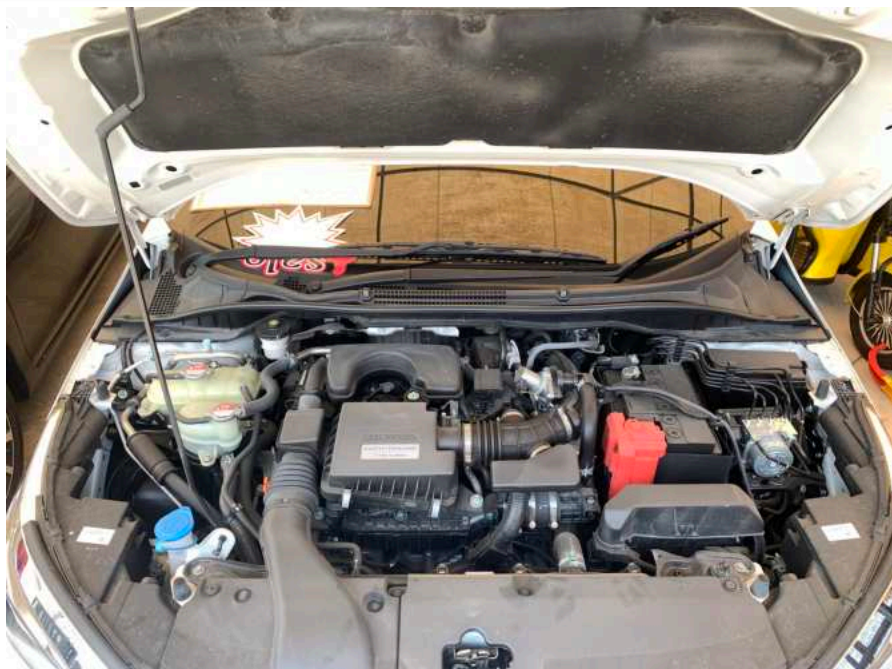
### ภาพห้องเครื่อง

4.1 เครื่องยนต์ไม่พบการรั่วซึม No any leak on engine

ไม่มี (No)

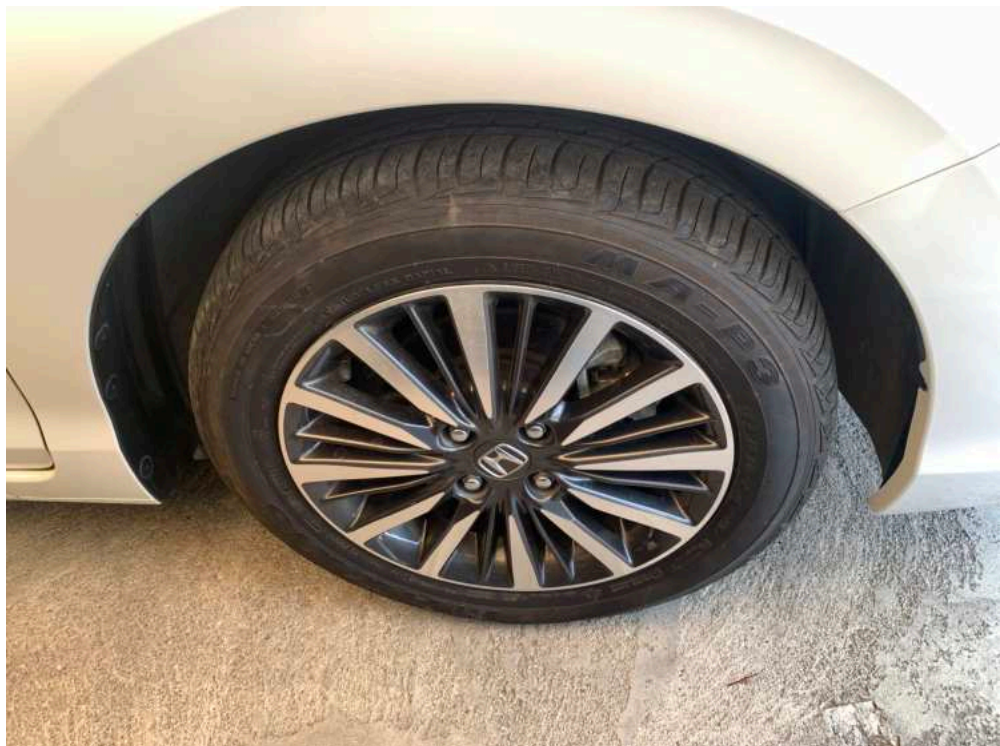
#### ขอบยาง ล้อ

5.1 สภาพยางรถยนต์, สัปดาห์/ปี ผลัด Tires Appearance, Year

ดี (Good)

34/22

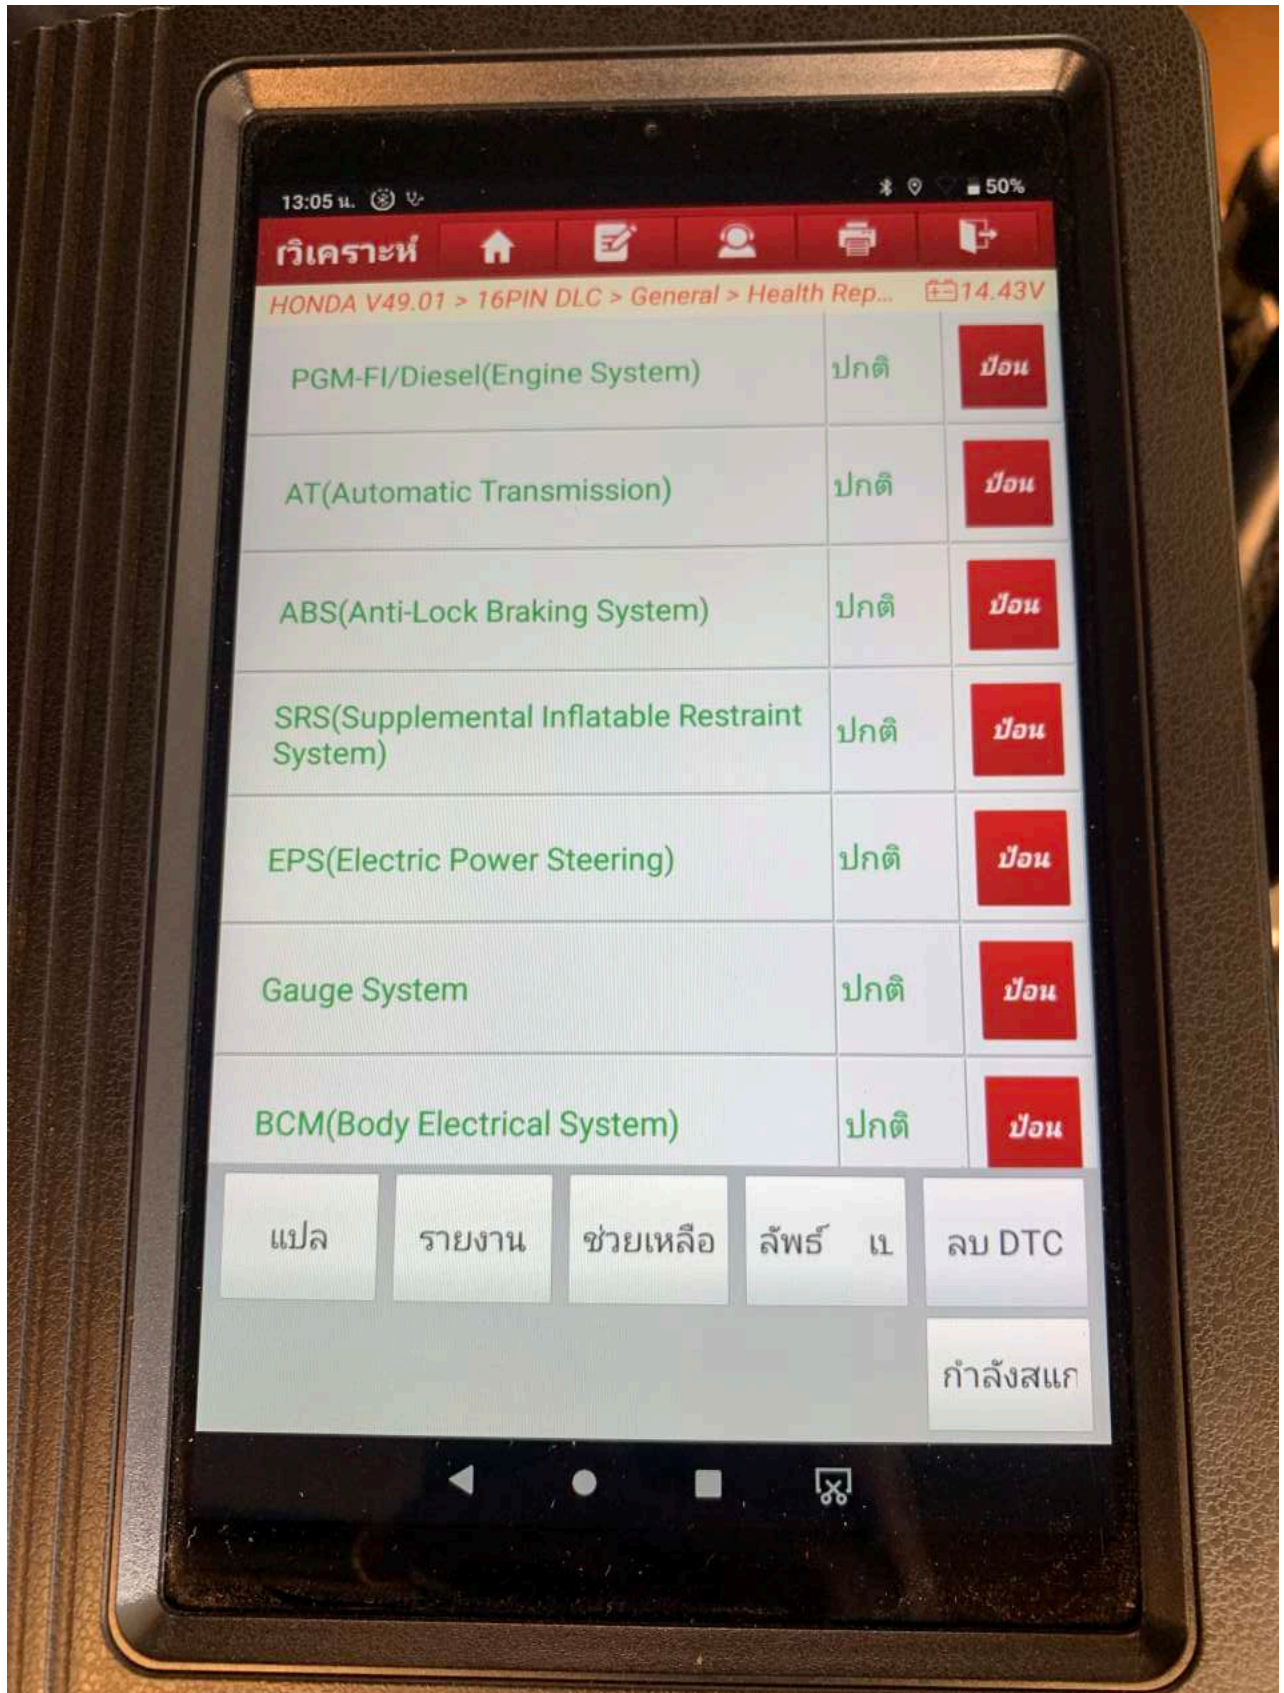
ภาพ OBD

2.17 ตรวจจับพฤติกรรมการขับขี่, ความเร็ว และเครื่องยนต์  
OBD II On-Board Diagnostics (OBD)
