1023/0109-7

Mercedes-Benz CLS250 CDI AMG 2.1 W218 Coupe

Nov 17, 2023

## Vehicle Inspection Report สรุปผลการตรวจสภาพรถ (Inspection Summary)

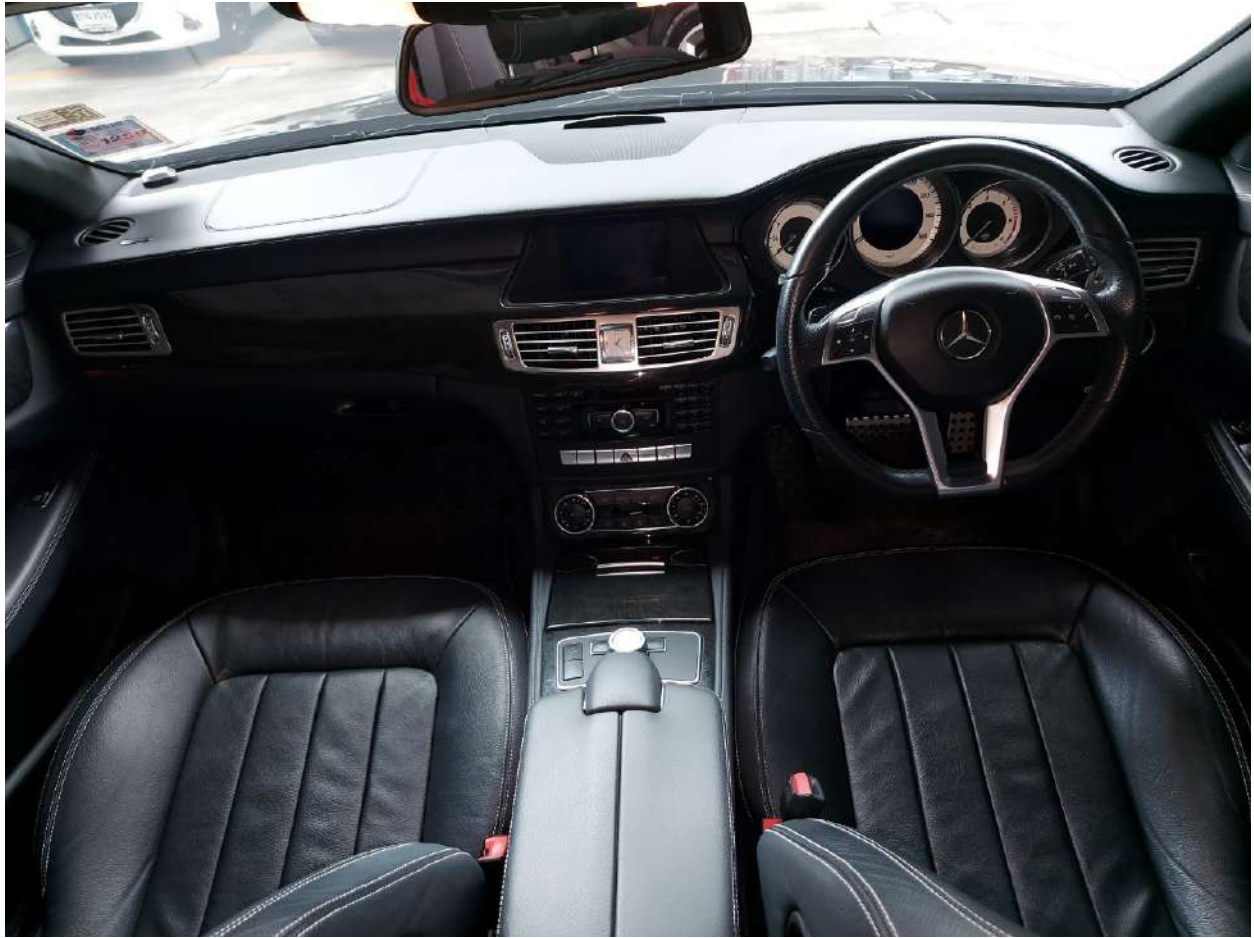
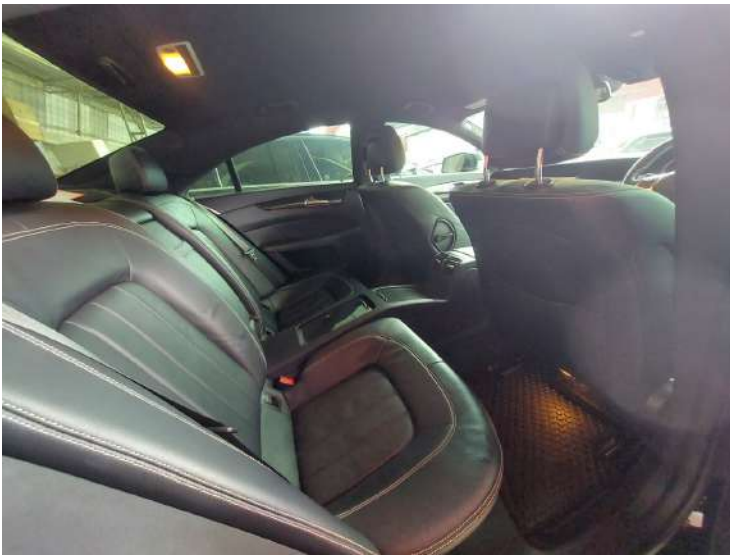
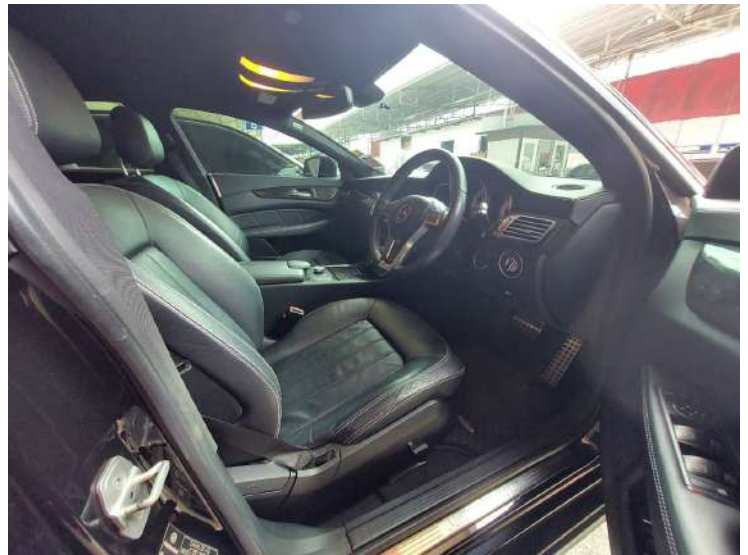
### ภาพภายใน

รายการตรวจ 4 รายการ	สถานะ
2.1 สภาพที่นั่ง Seat Appearance	ดี (Good)
2.2 การทำงาน การปรับ และการล็อกเบาะ Seat Adjust functional	ดี (Good)
2.3 สภาพรางไต่เบาะ Seat slide adjust rail	ดี (Good)
2.4 เข็มขัดนิรภัย Seat Belts	ดี (Good)

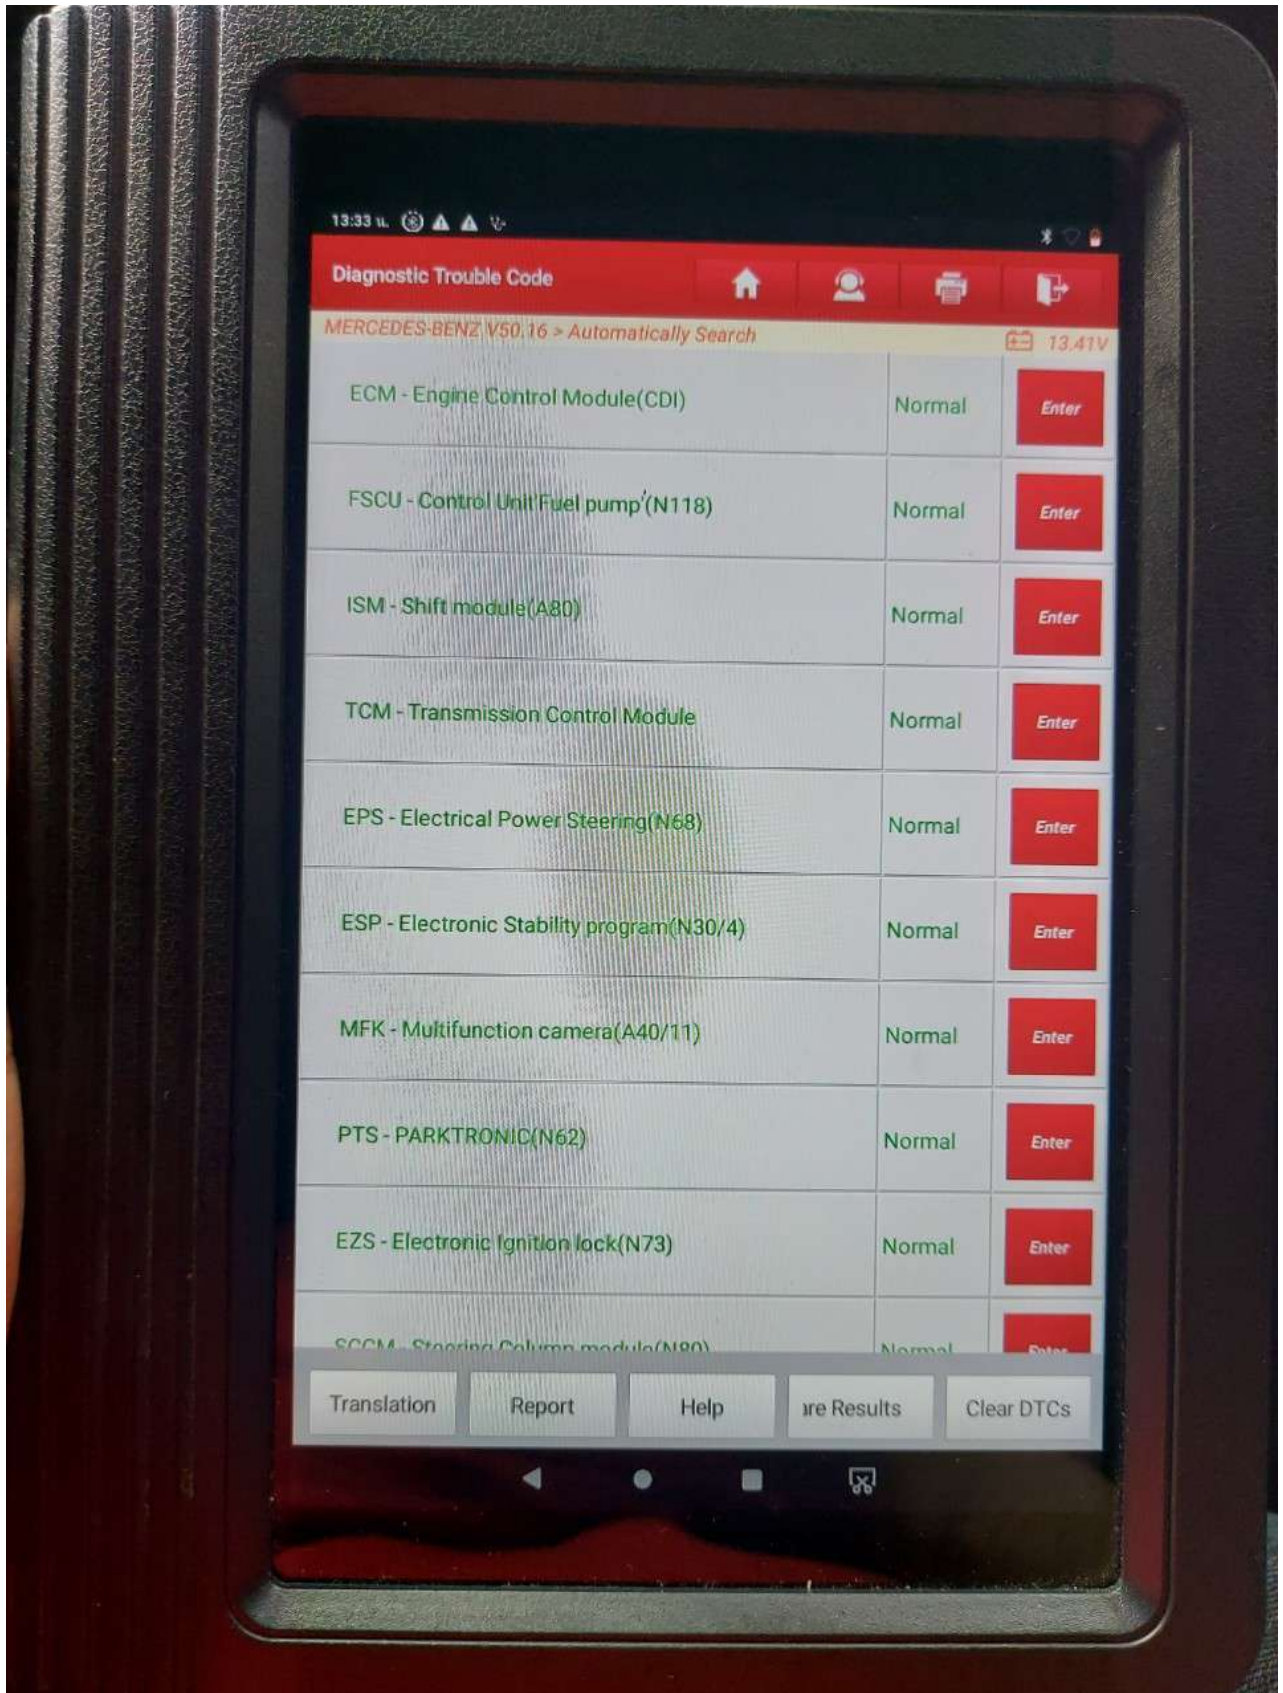
ภาพ OBD

รายการตรวจ 6 รายการ	สถานะ
1.1 ไม่เคยเกิดอุบัติเหตุรุนแรงจนทำให้โครงสร้างรถมีปัญหาความปลอดภัย No Evidence of Major or Hail Damage	ดี (Good)
1.2 ไม่มีการตัดต่อ ตัดแปลง คัชชี และ โครงสร้างรถ No chassis and cab structure modified	ดี (Good)
1.3 ไม่เคยประสบภัยจมน้ำ No Evidence of Flood	ดี (Good)
1.4 ไม่เคยประสบภัยอัคคีภัย No Evidence of Fire	ดี (Good)
1.5 ระบบการทำงานภายในรถยนต์ OBD II On-Board Diagnostics (OBD)	ดี (Good)
1.6 สภาพรถโดยรวม Overall Appearance	ดี (Good)
