Vehicle Inspection Report

สรุปผลการตรวจสอบ (Inspection Summary)

ยี่ห้อ/รุ่น (Brand/Model): TOYOTA YARIS 1.2 E AT	วันที่ตรวจสอบรถยนต์ (Date of Inspection): 17/03/64
หมายเลขตัวถัง (VIN): MR2K33F3801185629	เลขคำขอบริการ (Job No.): I021/0006-8
หมายเลขเครื่องยนต์ (Engine No.): 3NR5174110	Vehicle Picture:

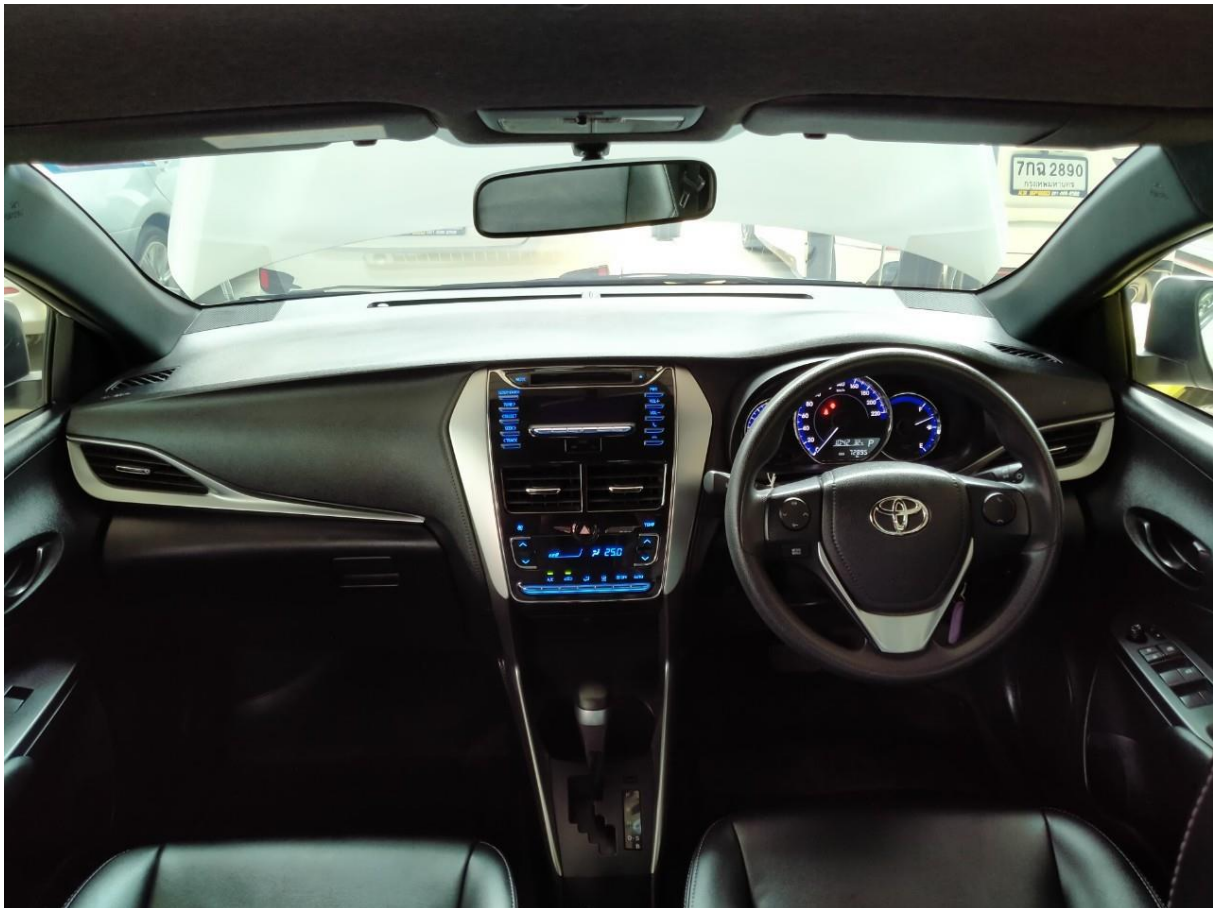
ภาพภายในด้านหน้า หลัง และ จุดบกพร่อง - Interior Visual Details (Front, Rear and/or Defect):

ที่นั่ง สภาพ Seat Appearance	สภาพดีตามอายุการใช้งาน
	การทำงาน การปรับ และการล็อคเบาะ Seat Adjust functional	ทำงานได้ดี
	สภาพ รางได้เบาะ Seat slide adjust rail	สภาพดีตามอายุการใช้งาน
	เข็มขัดนิรภัย Seat Belts	สภาพดีตามอายุการใช้งาน
