I023/0360-4

Chevrolet Colorado 2.5 Flex Cab LT

Nov 23, 2023

# Vehicle Inspection Report สรุปผลการตรวจสภาพรถ (Inspection Summary)

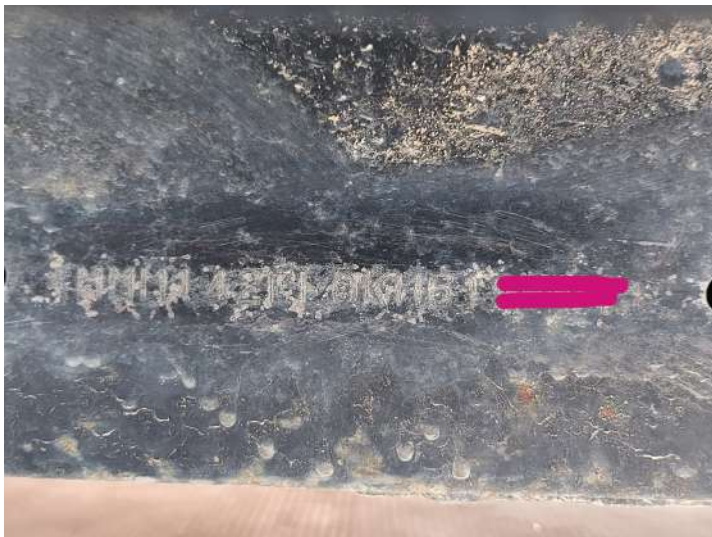
## รูปเลขตัวถัง (VIN Picture) : ▾

- ✓ แผ่นเพลทเลขตัวถังมองเห็นได้ชัดเจน
- ✓ ชิ้นส่วนประกอบตัวถังรถ ผ่านการวัดค่าความหนาของสีแล้ว
- ✓ สีรถตรงตามเสาเอกสารจดทะเบียน

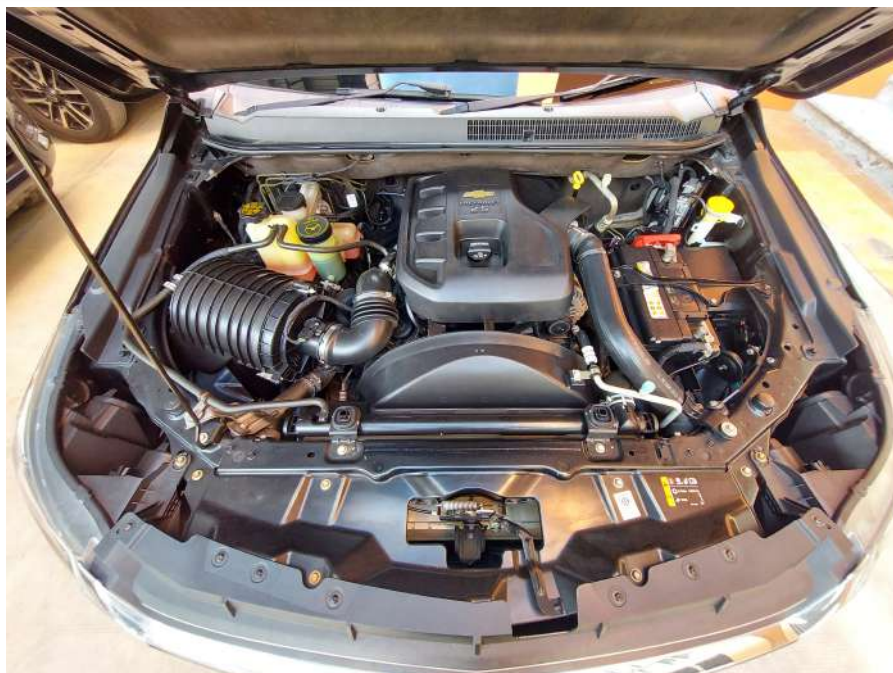
### ภาพห้องเครื่อง

4.1 เครื่องยนต์ไม่พบการรั่วซึม No any leak on engine

4.10 การรั่วไหลของน้ำมัน Fluid Leaks

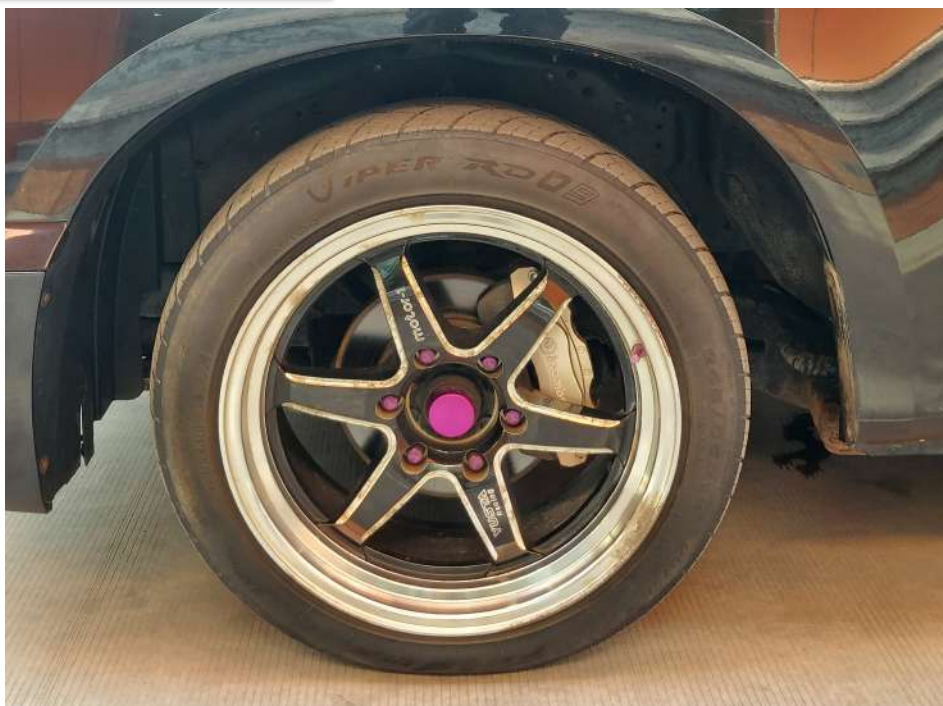
#### ขอบยาง ล้อ

5.1 สภาพยางรถยนต์, สัปดาห์/ปี ผลิต Tires Appearance, Year

42/20
