I023/0389-15

Isuzu D-Max 1.9 SPARK S

Dec 12, 2023

# Vehicle Inspection Report สรุปผลการตรวจสภาพรถ (Inspection Summary)

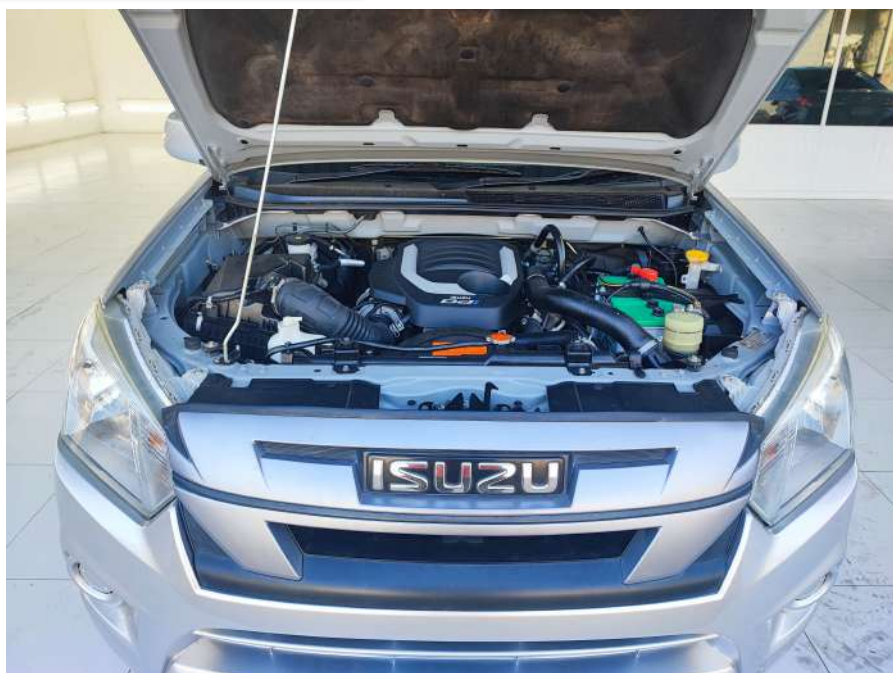
### ภาพห้องเครื่อง

Voltage	12.71	V
Rating	550	CCA
Current	467	CCA
Internal resistance	5.99	mΩ
State of Charge	100	%
State of Health	72	%
Status	GOOD

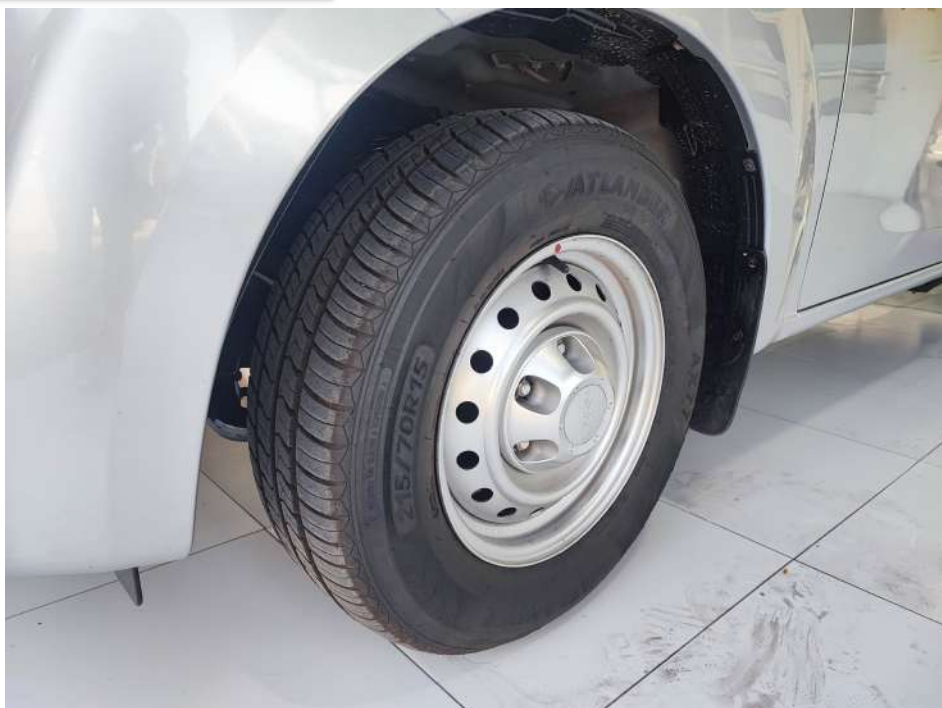
#### ขอบยาง ล้อ

37/23
