1024/0015-11

Mitsubishi Pajero Sport 2.4 GT

18 ม.ค. 2024

Vehicle Inspection Report สรุปผลการตรวจสภาพรถ (Inspection Summary)

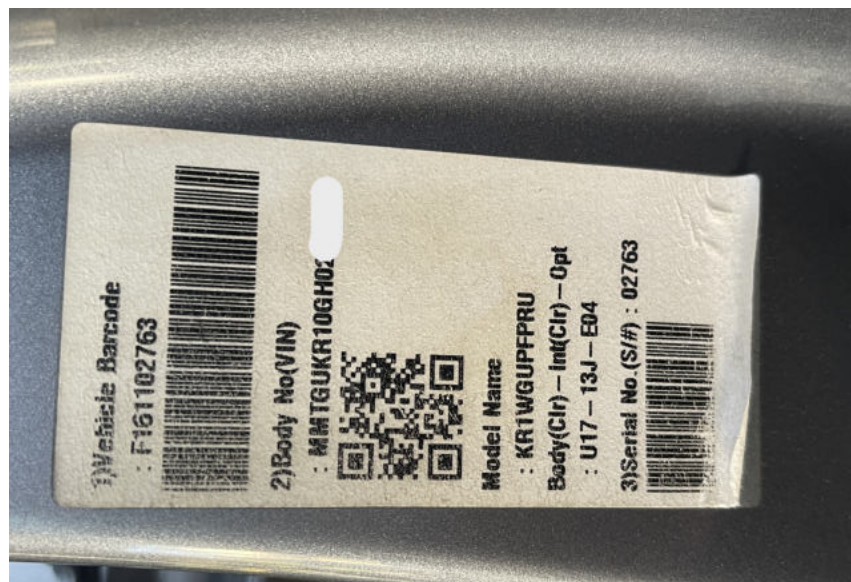
รูปแผ่นPlate ▾

- ประเมินสภาพรวม: ผ่าน
รายการที่รื้อการแก้ไข: ไม่พบรายการแก้ไข
ชิ้นส่วนประกอบตัวถังรถ
- ✓ แผ่นเพลทเลขตัวถังมองเห็นได้ชัดเจน
 - ✓ ชิ้นส่วนประกอบตัวถังรถ ผ่านการวัดค่าความหนาของสีแล้ว
 - ✓ สีรถตรงตามสำเนาเอกสารจดทะเบียน

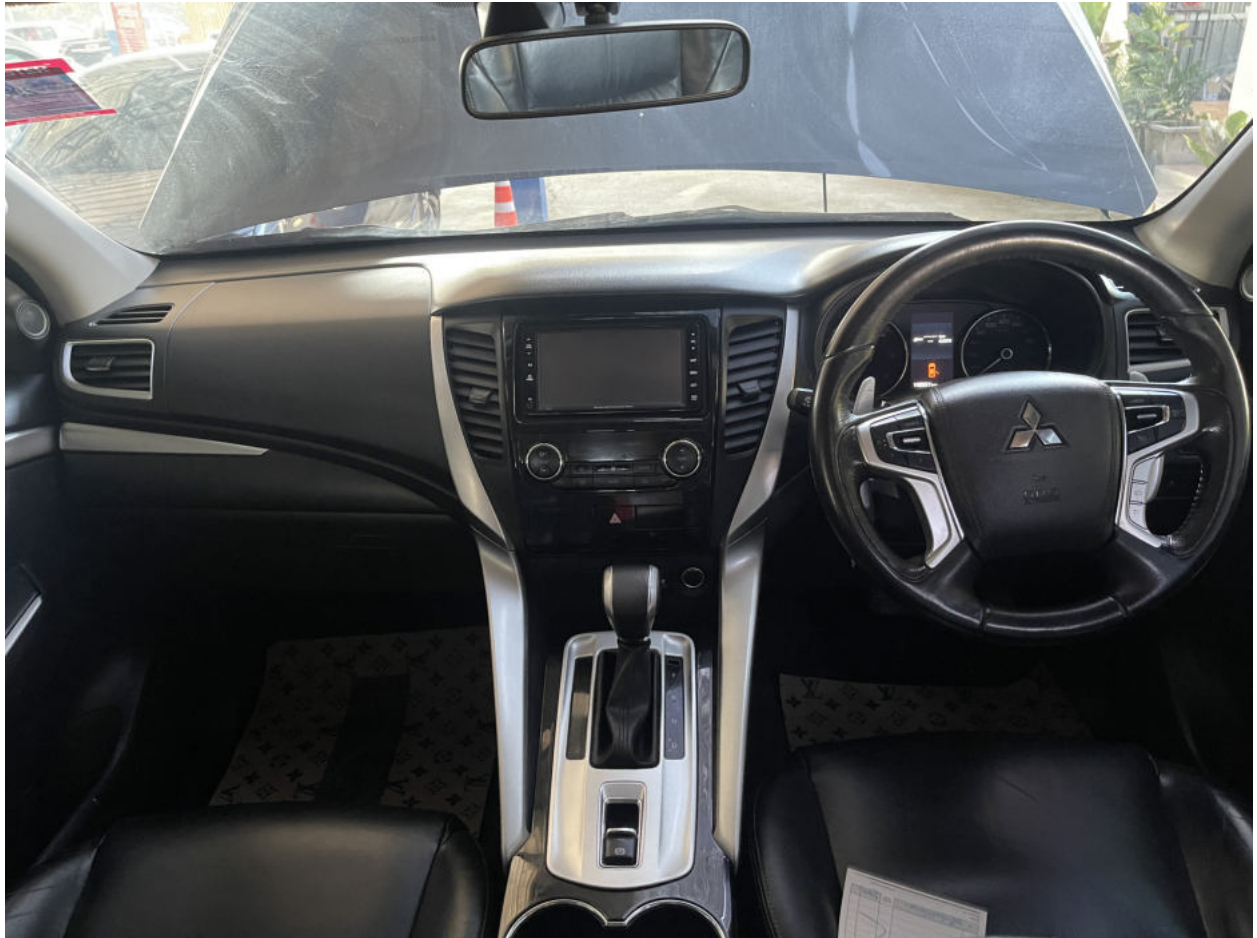
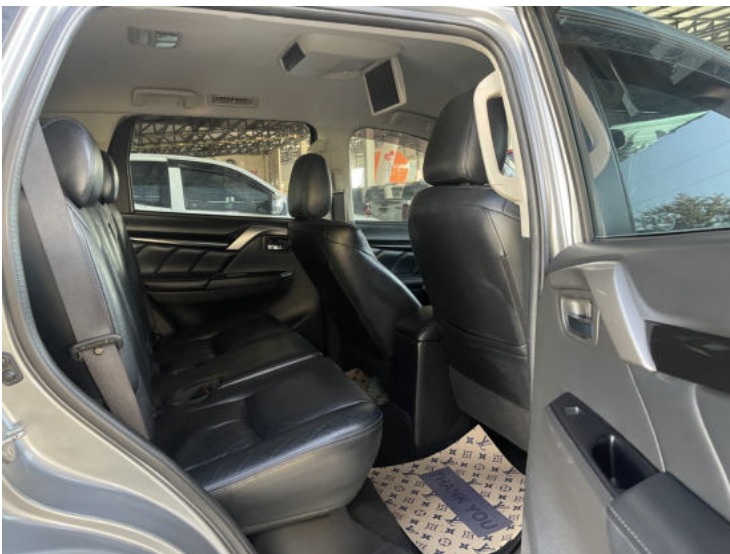
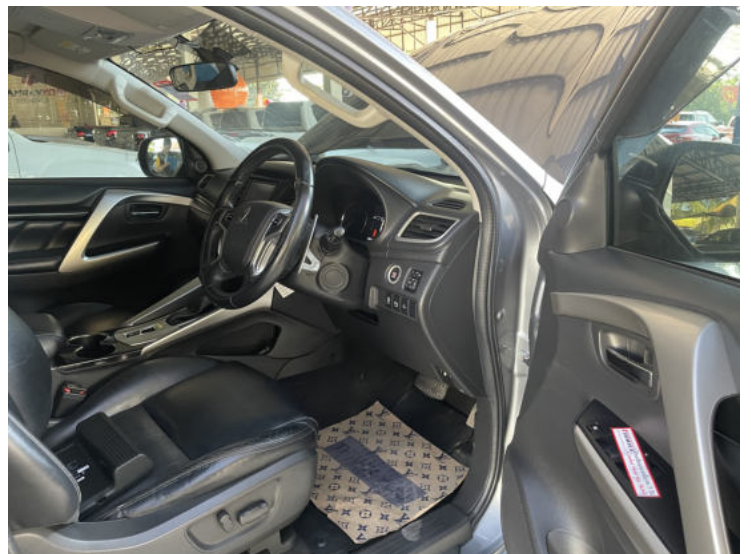
ภาพภายใน

- ประเมินสภาพรวม: ผ่าน
อุปกรณ์หลัก/อุปกรณ์เสริมขณะขับที่:
- ✓ ระบบปรับอากาศ [ผ่าน]
 - ✓ ไฟส่องสว่าง [ผ่าน]
 - ✓ ไฟเลี้ยว/ไฟฉุกเฉิน [ผ่าน]
 - ✓ หน้าปัดและมาตรวัด [ผ่าน]
 - ✓ เข็มชี้ดัดนิรภัย [ผ่าน]
 - ✓ แตร [ผ่าน]
 - ✓ เครื่องเล่นเพลง [ผ่าน]
 - ✓ ระบบปัดน้ำฝน [ผ่าน]
 - ✓ เบาะนั่งยึดแน่น [ผ่าน]
 - ✓ กระจกไฟฟ้า [ผ่าน]

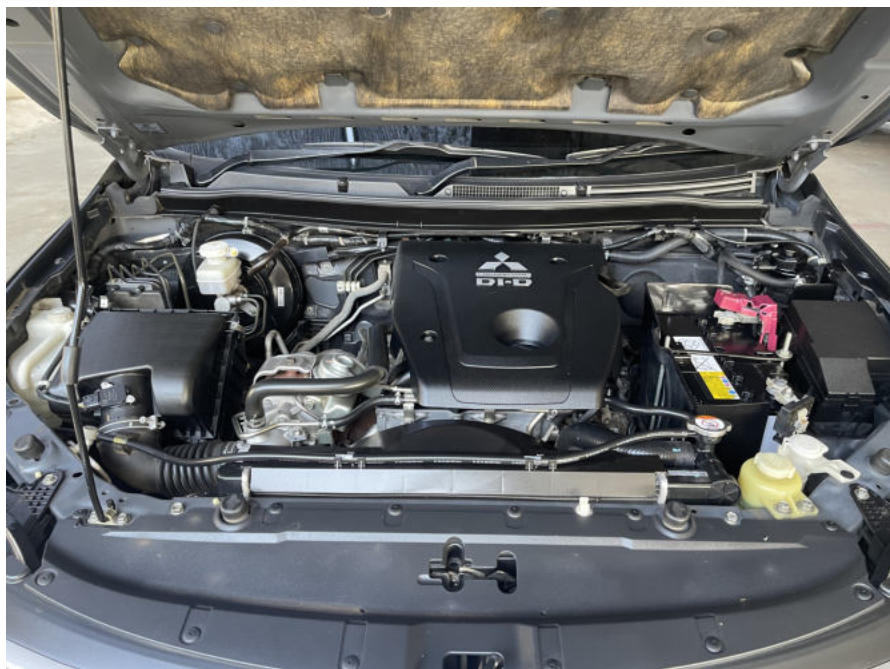
ภาพห้องเครื่อง

Voltage	12.76	V
Rating	620	CCA
Current	516	CCA
Internal resistance	5.42	mΩ
State of Charge	100	%
State of Health	69	%
Status	GOOD
