# Vehicle Inspection Report

ยี่ห้อ/รุ่น (Brand/Model): ISUZU D-MAX HI-LANDER 4DR M/T	วันที่ตรวจสอบรถยนต์ (Date of Inspection): 15-10-63
หมายเลขตัวถัง (VIN): MP1TFR40JLG001176	เลขคำขอบริการ (Job No.): I020/0041-13
หมายเลขเครื่องยนต์ (Engine No.): 4JJ3UN4807	Vehicle Picture:  
ปีที่ผลิต (Build Date): 2019	
สีรถ (Color): ขาว	
ระยะการใช้งาน(Mileage): 25,198 กม.	
หมายเลขทะเบียน (No. Plate): 1ขช 9030 กทม.	
วันครบกำหนดชำระภาษี (Registration Expiry): 4 ก.พ.64	
ชื่อลูกค้า (Customer Name): ภัทรภูมิ ออโต้	
ที่อยู่(Address): พัฒนาการ พระราม9ตัดใหม่	
โทรศัพท์ (Tel): 081-875-5433	
สถานที่ตรวจสอบรถ (Inspection Place): ภัทรภูมิ ออโต้

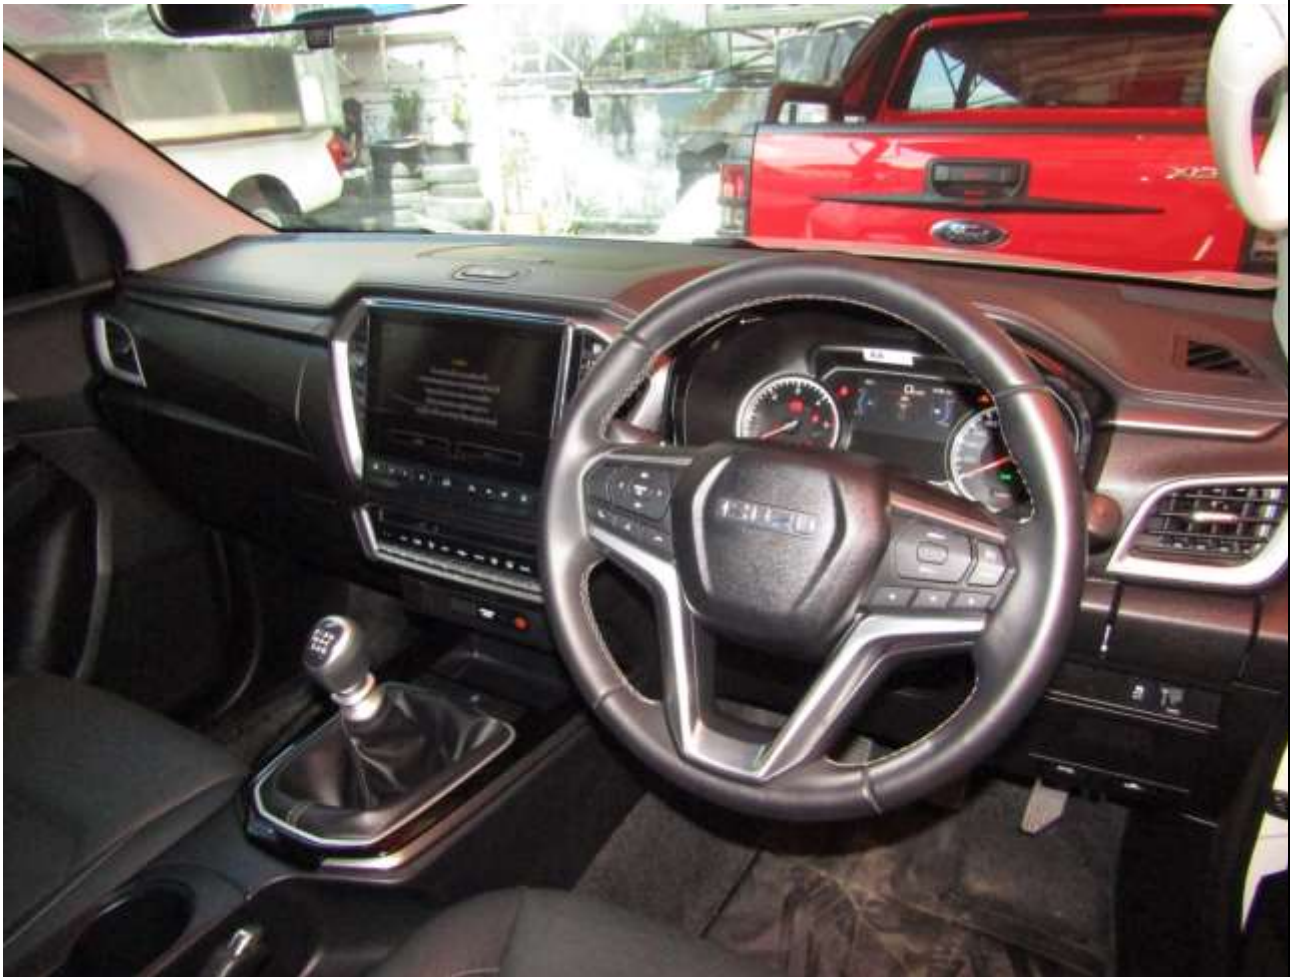
### ภาพภายในด้านหน้า หลัง และ จุดบกพร่อง - Interior Visual Details (Front, Rear and/or Defect):

ที่นั่ง สภาพ Seat Appearance	สภาพดีตามอายุการใช้งาน
 	การทำงาน การปรับ และการล็อก เบาะ Seat Adjust functional	ทำงานได้ดี
 	สภาพ รางได้เบาะ Seat slide adjust rail	สภาพดีตามอายุการใช้งาน
 	เข็มขัดนิรภัย Seat Belts	สภาพดีตามอายุการใช้งาน

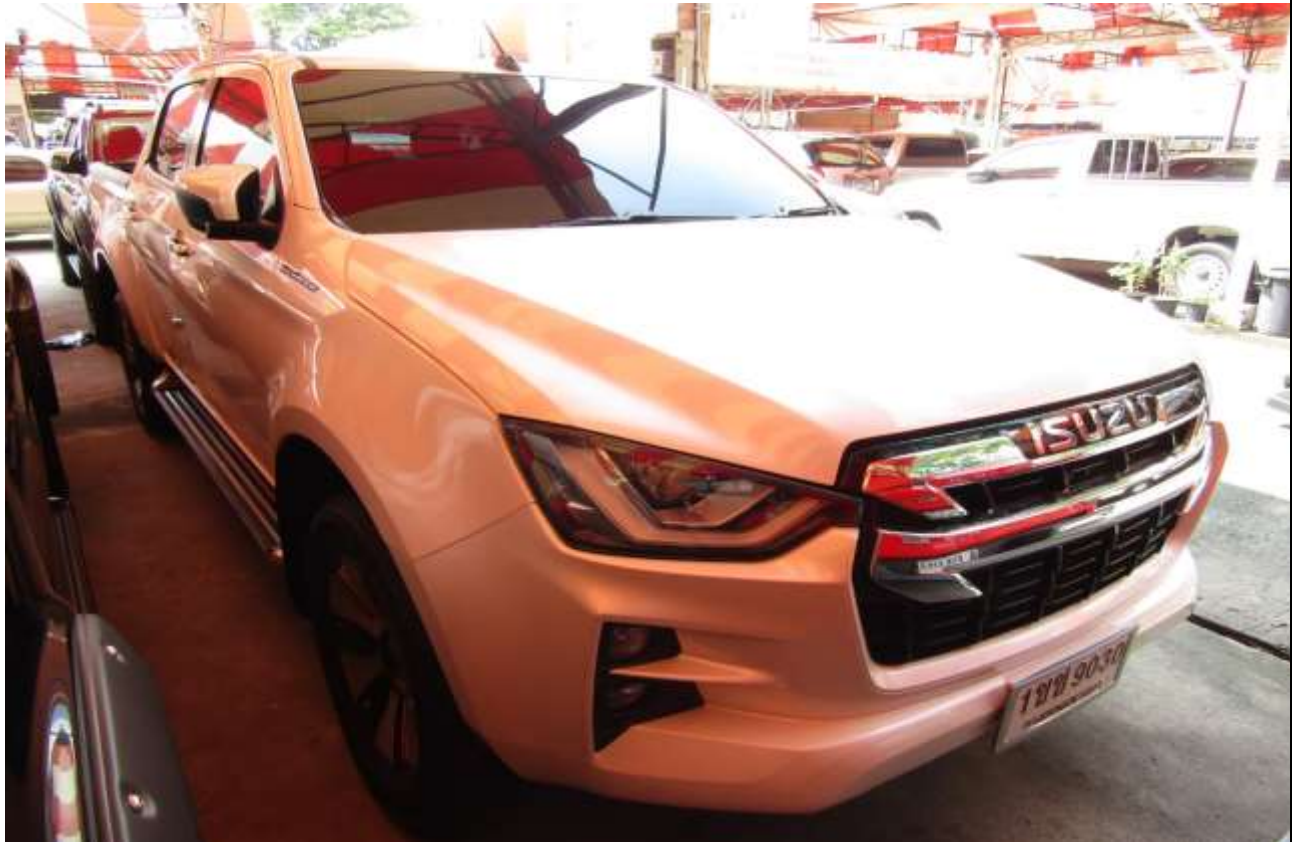
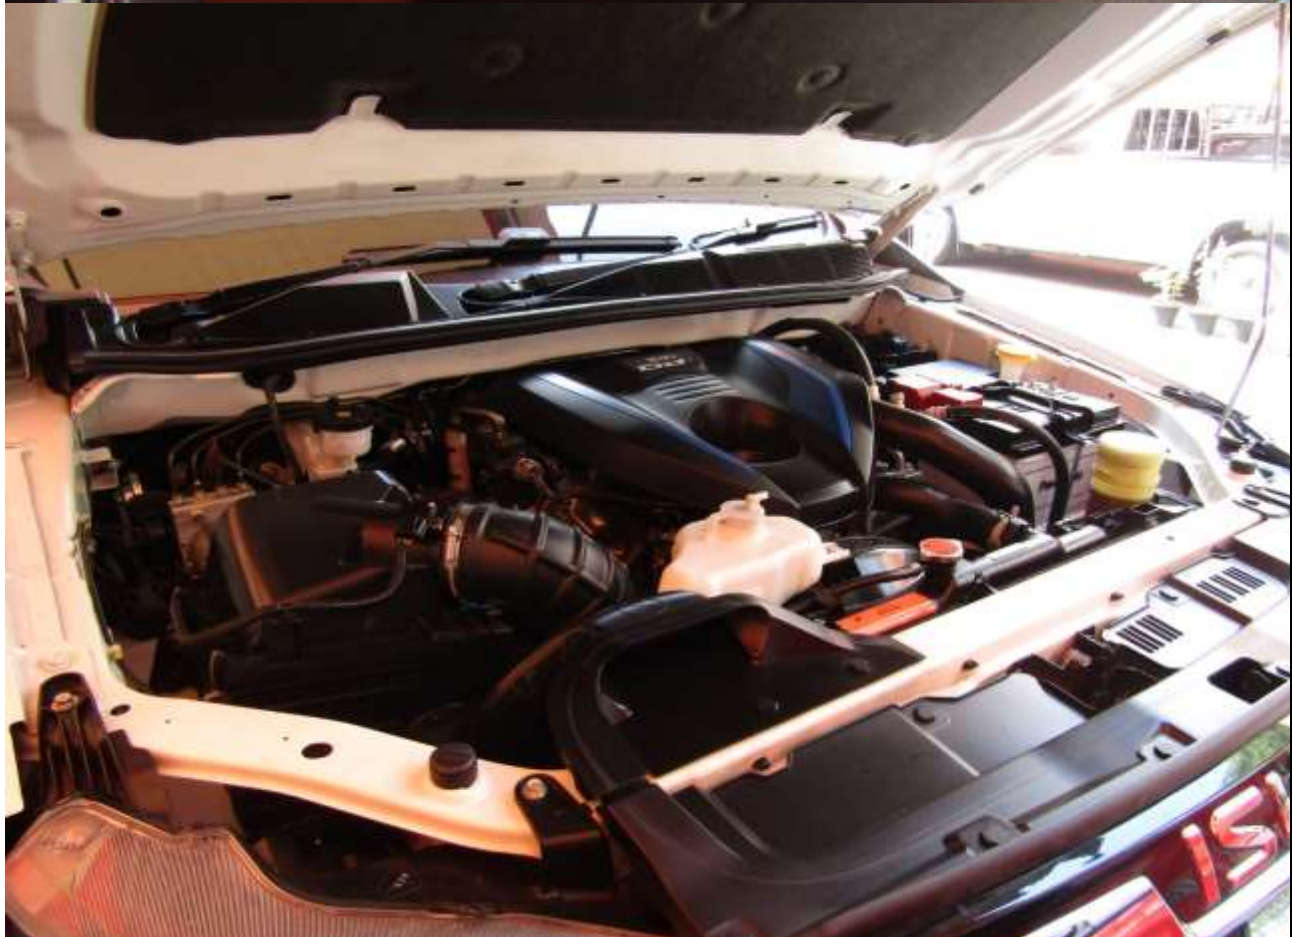
ภาพภายนอก - Exterior Visual Details:

กันชนหน้า Front Bumper	สภาพดี
 	คาน รับกันชนหน้า (ขวา) Front Side Member (Right) Appearance	สภาพดี
 	คาน รับกันชนหน้า (ซ้าย) Front Side Member (Left) Appearance	สภาพดี
 	ฝากระโปรงหน้ารถ Bonnet	สภาพดี
 	กระจกบังลมหน้า Windshield	สภาพดี
