Vehicle Inspection Report

ยี่ห้อ/รุ่น (Brand/Model): MAZDA2 1.3 AT5DR	วันที่ตรวจสอบรถยนต์ (Date of Inspection): 17-12-61
หมายเลขตัวถัง (VIN): MM8DJ2H3A0W181098	เลขคำขอบริการ (Job No.): I018/191-025
หมายเลขเครื่องยนต์ (Engine No.): P320251753	Vehicle Picture:  
ปีที่ผลิต (Build Date): 2015	
สีรถ (Color): ดำ	
ระยะการใช้งาน(Mileage): 33,736 กม.	
หมายเลขทะเบียน (No. Plate): 4กส 8949	
วันครบกำหนดชำระภาษี (Registration Expiry): 3ก.พ.63	
ชื่อลูกค้า (Customer Name): REGENT HOME CAR	
ที่อยู่(Address): ถ.ลาดพร้าว	
โทรศัพท์ (Tel):	
สถานที่ตรวจสอบรถ (Inspection Place): REGENT HOME CAR

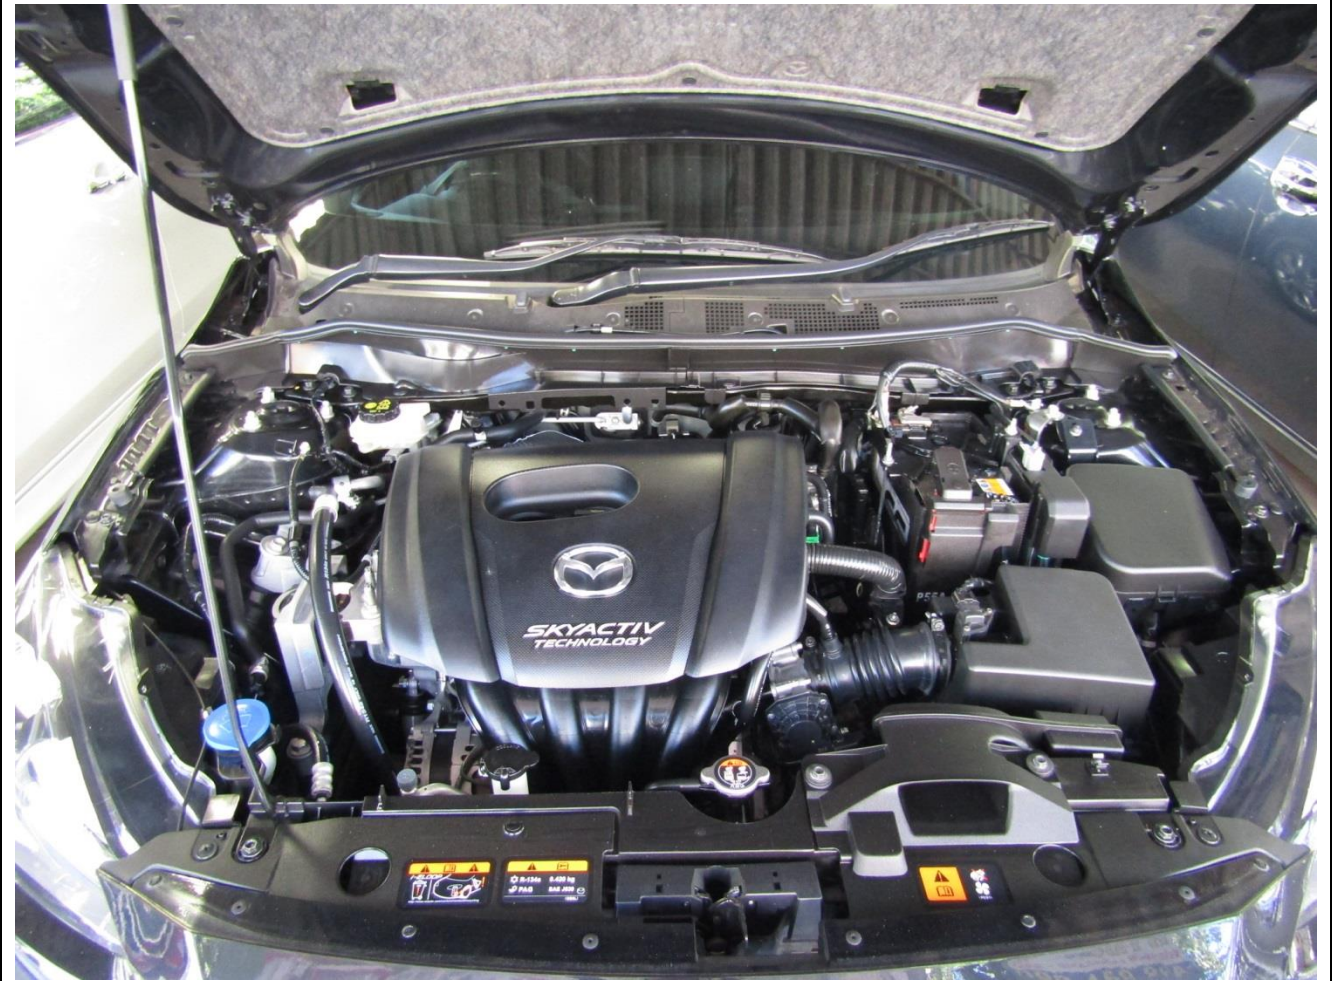
ภาพห้องเครื่อง - Engine Bay Visual Details

เครื่องยนต์ไม่พบการรั่วซึม No any leak on engine	ใช่

การรั่วไหลของน้ำมัน Fluid Leaks	ไม่มี

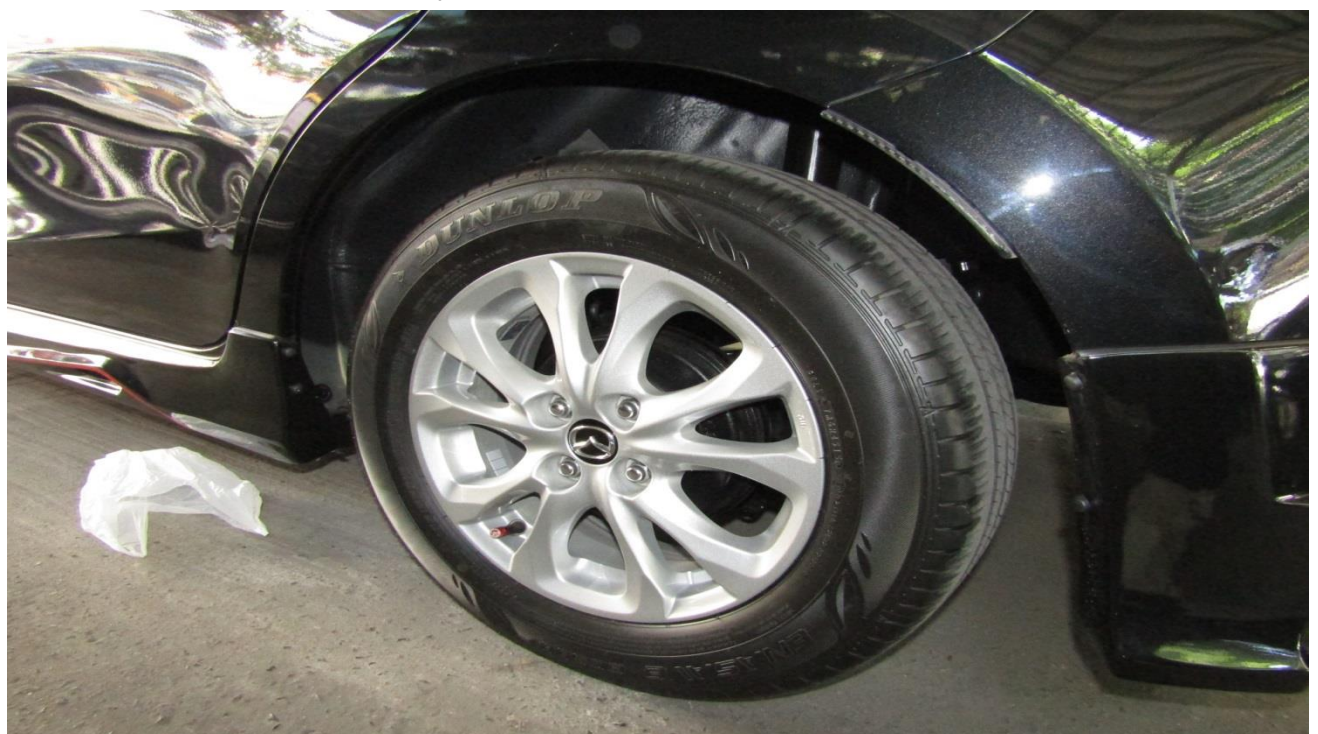
ภาพโดยรวมของยาง ล้อ และ เบรค - Tyres, Wheels & Brakes Visual Details

สภาพยางรถยนต์, สัปดาห์/ปี ผลิต Tyres Appearance, Year	0815ยางเสื่อมสภาพ
 	สภาพล้อ,ฝาครอบล้อ Wheel Rims Appearance	สภาพดีตามอายุการใช้งาน
 	ล้อ และยางอะไหล่ Spare Tyre & Rim	มีประจำรถ
 	คาลิเปอร์เบรค และท่อน้ำมัน Brake Hose Callipers & Pipes	สภาพปกติไม่พบการรั่วซึม

ผ้าดิสเบรค (หน้า/หลัง) Brake Pads (Front/Rear)	สภาพดีตามอายุการใช้งาน
 	จานดิสเบรค(หน้า/หลัง) Brake Discs (Front/Rear)	ควรเจียจานเบรคครั้งต่อไปที่เปลี่ยนผ้าเบรค
 	ดรัมเบรคล้อหลัง Brakes and Drums any No Leakage	N/A
 	การทำงานของเบรคมือ Park Brake function	ระยะการทำงานปกติ
 	คำแนะนำอื่นๆ Other	N/A

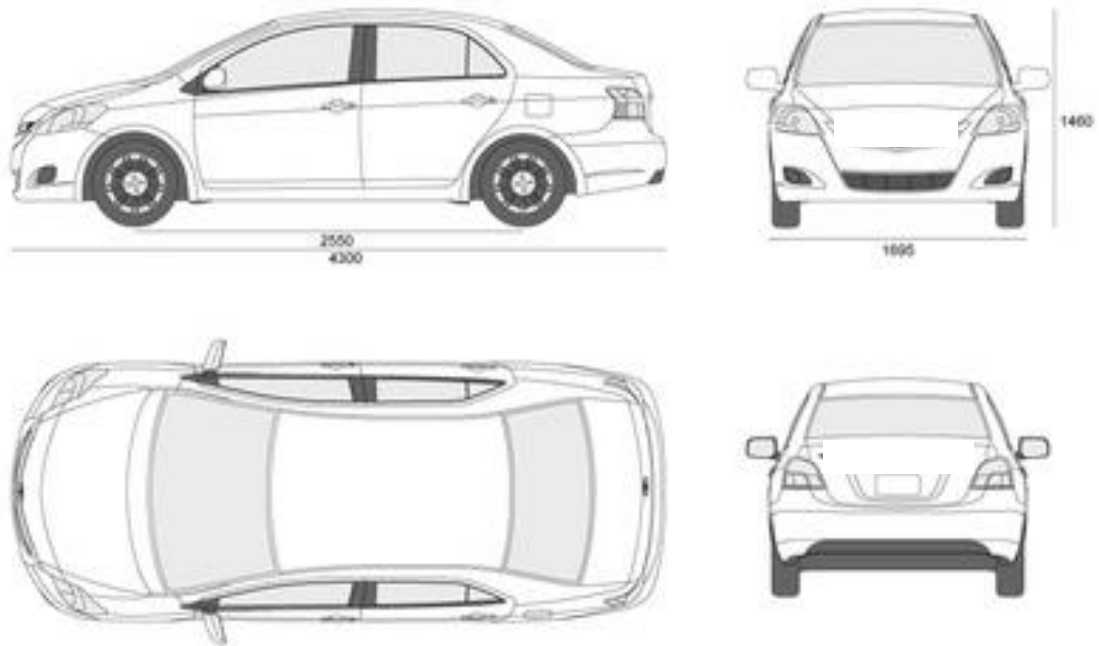
ความหนาสีรอบรถเก๋ง 3,4 และ 5 ประตู - Paint Thickness on 3,4 and 5 door car:

ชิ้นส่วนยานยนต์	ความหนาสี Paint Thickness (µm)			
(Car Part)	P1	P2	P3	Average
Front Wing (RH)	83	92	91	89
Front Wing (LH)	146	173	142	154
Front Door (RH)	91	88	87	89
Front Door (LH)	119	117	121	119
Rear Door (RH)	97	86	85	89
Rear Door (LH)	102	87	97	95

ชิ้นส่วนยานยนต์	ความหนาสี Paint Thickness (µm)			
(Car Part)	P1	P2	P3	Average
Rear Wing (RH)	112	92	90	98
Rear Wing (LH)	88	89	100	92
Front Bumper				
Rear Bumper				
Bonnet	108	118	131	119
Roof	51	77	103	77
Boot/Tail Gate	125	108	106	113
