Vehicle Inspection Report

สรุปผลการตรวจสอบ (Inspection Summary)

ยี่ห้อ/รุ่น (Make/Model): BMW 116i M SPORT	วันที่ตรวจสอบรถยนต์ (Date of Inspection): 7.5.61
เลขตัวถัง (VIN): MMF1A14050J991605	เลขคำขอบริการ (Job No.): I017/0104-045
เลขเครื่องยนต์ (Engine No.): A904J562	Vehicle Picture:

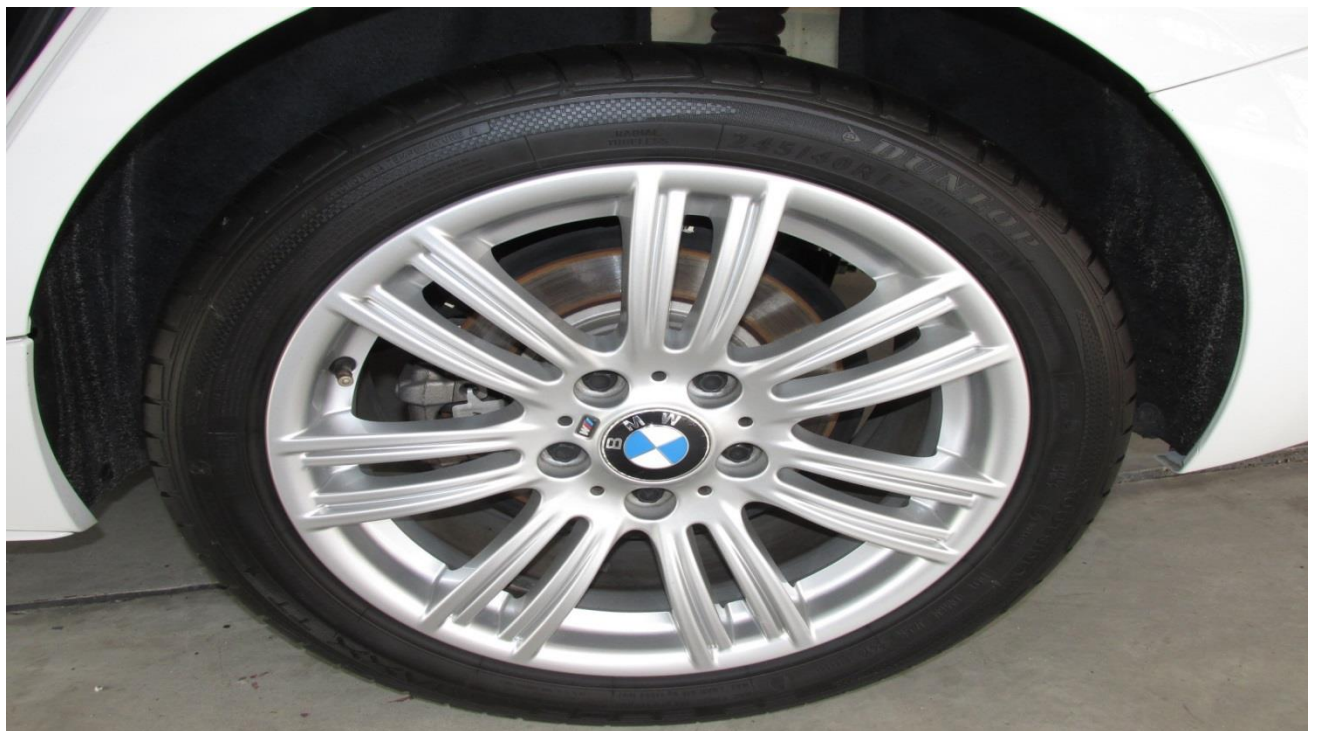
ภาพโดยรวมของยาง ล้อ และ เบรค - Tyres, Wheels & Brakes Visual Details:

สภาพยางรถยนต์, สัปดาห์/ปี ผลิต Tyres Appearance, Year	ปียางผลิต 3413 ยางสภาพพอใช้แนะนำให้เปลี่ยนยางใหม่

จานดิสเบรค Brake Discs (Front/Rear)	ควรเจียจานเบรคครั้งต่อไปที่เปลี่ยนผ้าเบรค
 	ดรัมเบรคล้อหลัง Brakes and Drums any No Leakage	N/A
