Vehicle Inspection Report

ยี่ห้อ/รุ่น (Make/Model): MITSUBISHI TRITON	วันที่ตรวจสอบรถยนต์ (Date of Inspection): 24.11.60
เลขตัวถัง (VIN): MMTJYKA40CD016238	เลขคำขอบริการ (Job No.) : I017/079-045
เลขเครื่องยนต์ (Engine No.): 4D56UCDF2233	Vehicle Picture:

ปีผลิต (Build Date): 2012	
สี (Color): ขาว	
เลขไมล์ (Mileage): 153134	
เลขทะเบียน (No. Plate): ชม 5110	
ทะเบียนหมดอายุ (Registration Expiry): 2 มี.ค 61	
ชื่อลูกค้า Customer Name: 84 คาร์เซ็นเตอร์	
ที่อยู่ (Address):	
โทรศัพท์ (Tel):	
สถานที่ตรวจสอบรถ (Inspection Place): 84 คาร์เซ็นเตอร์

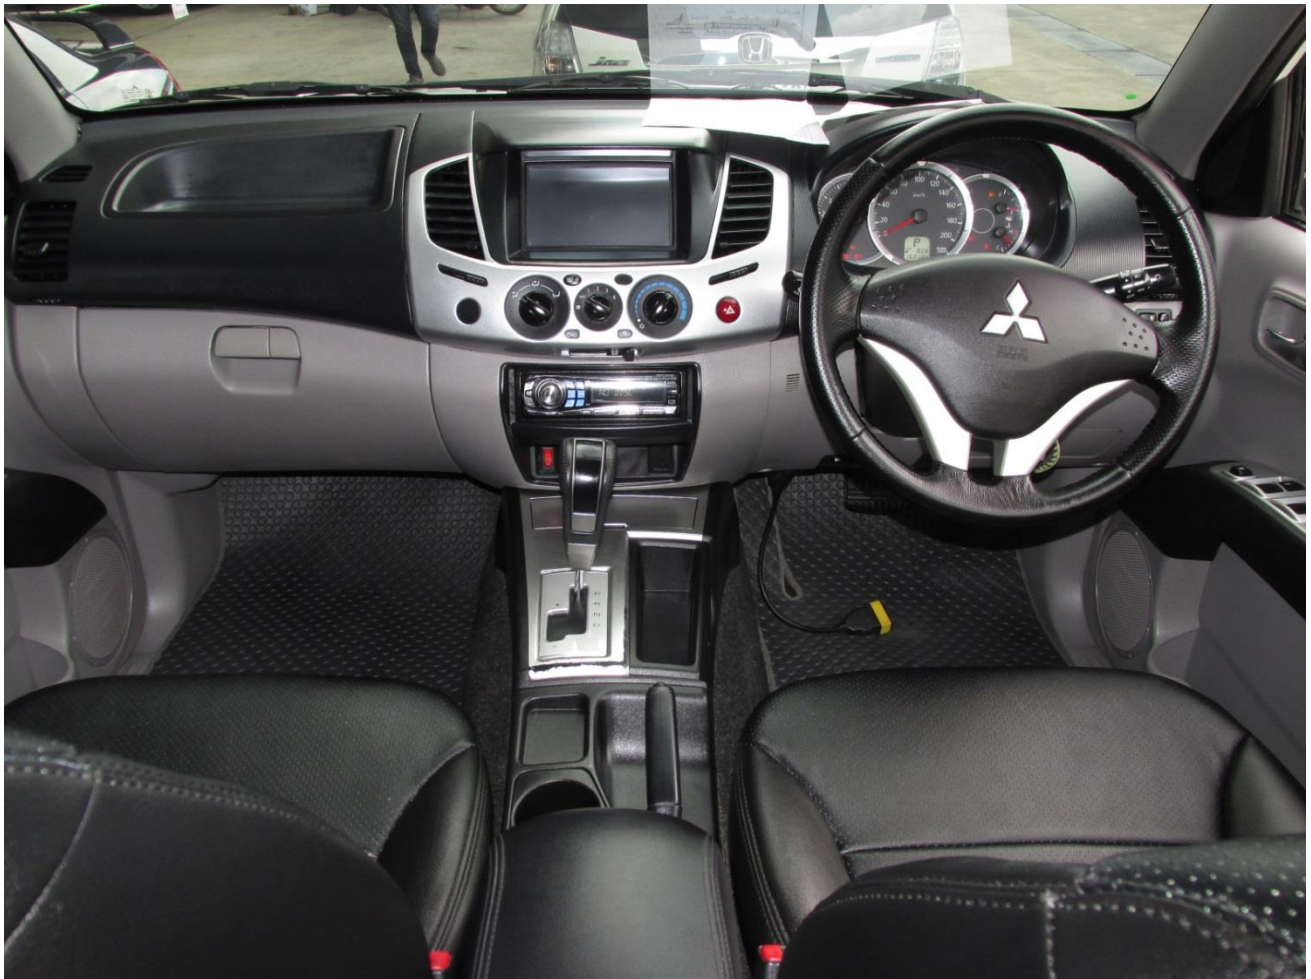
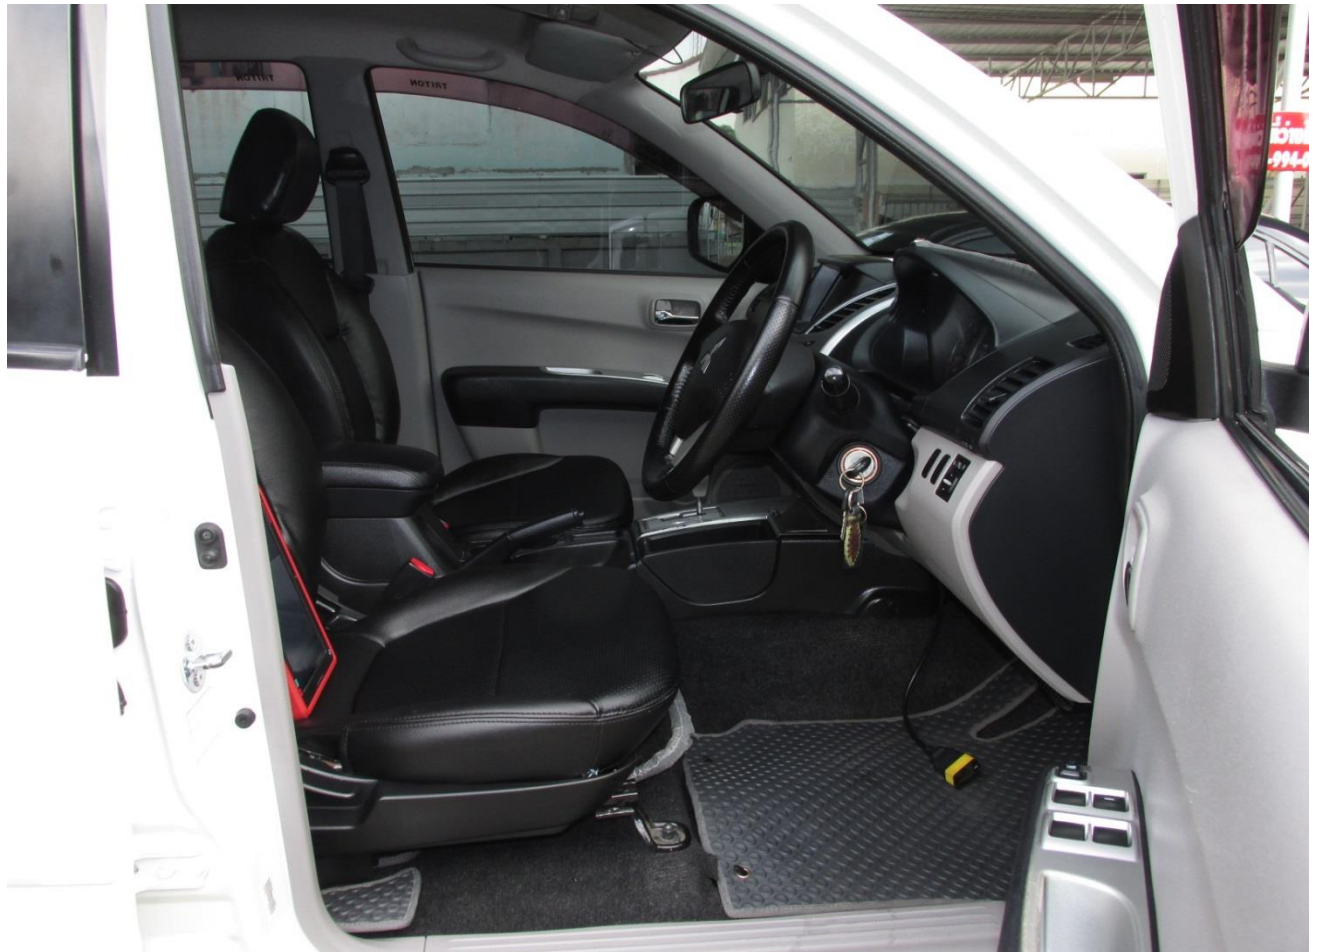
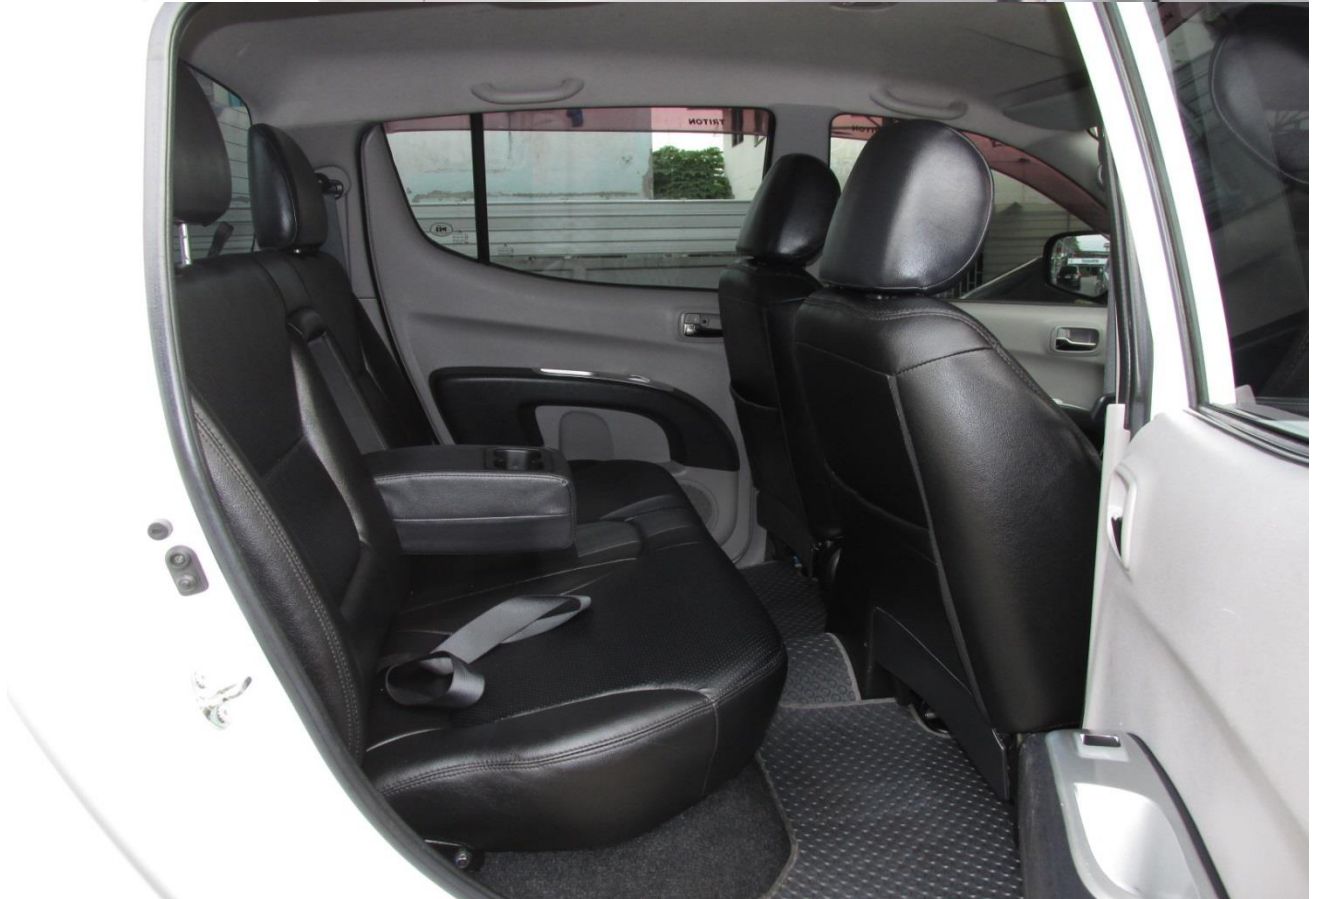
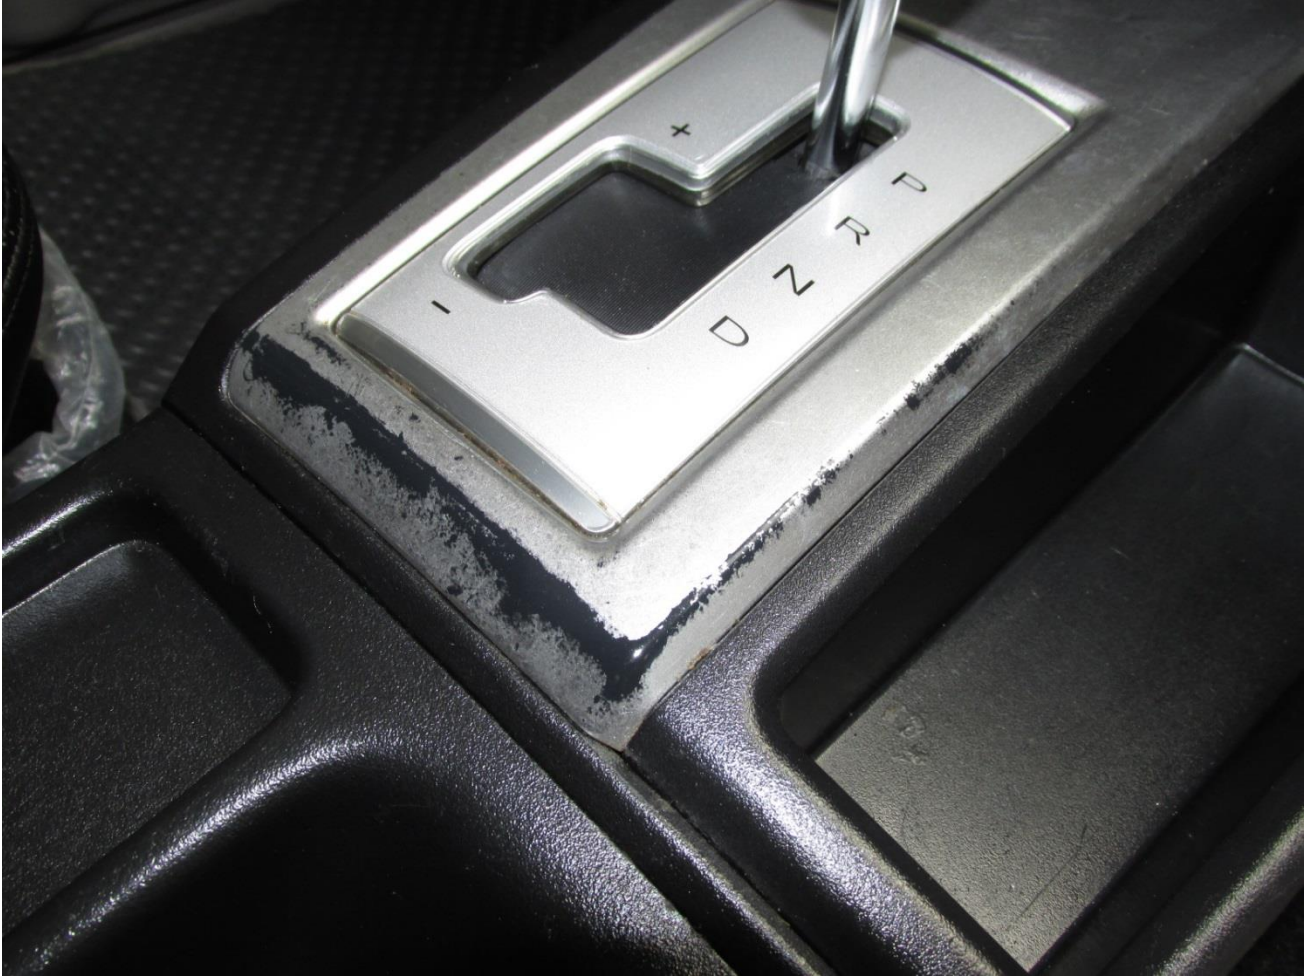
ภาพภายในด้านหน้า หลัง และ จุดบกพร่อง - Interior Visual Details (Front, Rear and/or Defect):

แผงคอนโซล Other Trims	แผงคอนโซลเกียร์สีลอก

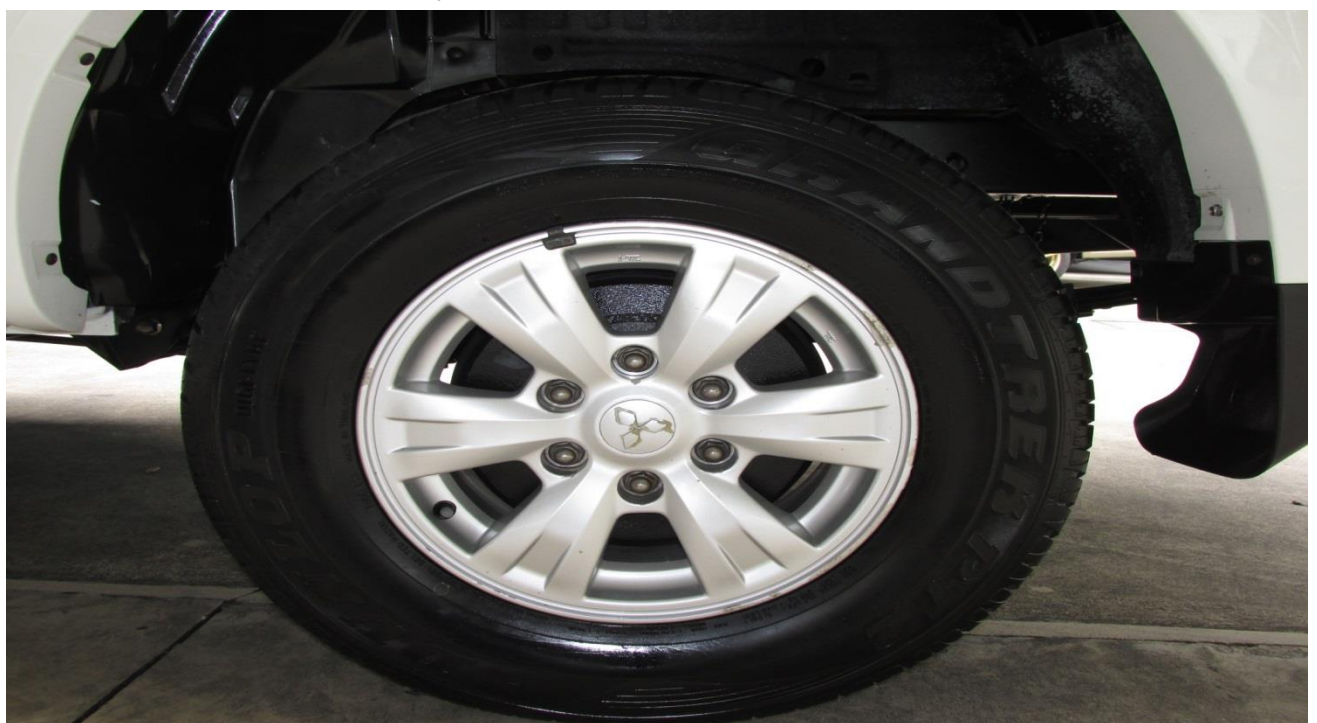
ภาพโดยรวมของยาง ล้อ และ เบรค - Tyres, Wheels & Brakes Visual Details:

สภาพยางรถยนต์, เดือน/ปี ผลิต Tyres Appearance, Year	ปียางผลิต 4015 ยางสภาพดี

สภาพล้อรถ Wheel Rims Appearance	สภาพดีตามอายุการใช้งาน
 	ยางอะไหล่ และล้อ Spare Tyre & Rim	มีประจำรถ
 	ก้ามเบรค และท่อน้ำมัน Brake Hose Callipers & Pipes	สภาพปกติไม่พบการรั่วซึม
 	ผ้าเบรค (หน้า/หลัง) Brake Pads (Front/Rear)	สภาพดีตามอายุการใช้งาน
 	จานเบรค Brake Discs (Front/Rear)	ควรเจียจานเบรคครั้งต่อไปที่เปลี่ยนผ้าเบรค
 	ดรัมเบรคล้อหลัง Brakes and Drums any No Leakage	สภาพดีตามอายุการใช้งาน
 	การทำงานของเบรคมือ Park Brake function	ระยะการทำงานปกติ
 	คำแนะนำอื่นๆ Other	N/A
