Vehicle Inspection Report

ยี่ห้อ/รุ่น (Brand/Model): NISSAN ALMERA SPORTECH	วันที่ตรวจสอบรถยนต์ (Date of Inspection): 11.02.62
หมายเลขตัวถัง (VIN): MNTBAAN17Z0599917	เลขคำขอบริการ (Job No.): I019/002-011
หมายเลขเครื่องยนต์ (Engine No.): HR12 535664B	Vehicle Picture:  
ปีที่ผลิต (Build Date): 2017	
สีรถ (Color): แดง	
ระยะการใช้งาน (Mileage): 20,027 ก.ม.	
หมายเลขทะเบียน (No. Plate): 8กฏ 8069	
วันครบกำหนดชำระภาษี (Registration Expiry): 8 ส.ค 62	
ชื่อลูกค้า (Customer Name): REGENT HOME CAR	
ที่อยู่ (Address): ถนนลาดพร้าว	
โทรศัพท์ (Tel):	
สถานที่ตรวจสอบรถ (Inspection Place): REGENT HOME CAR

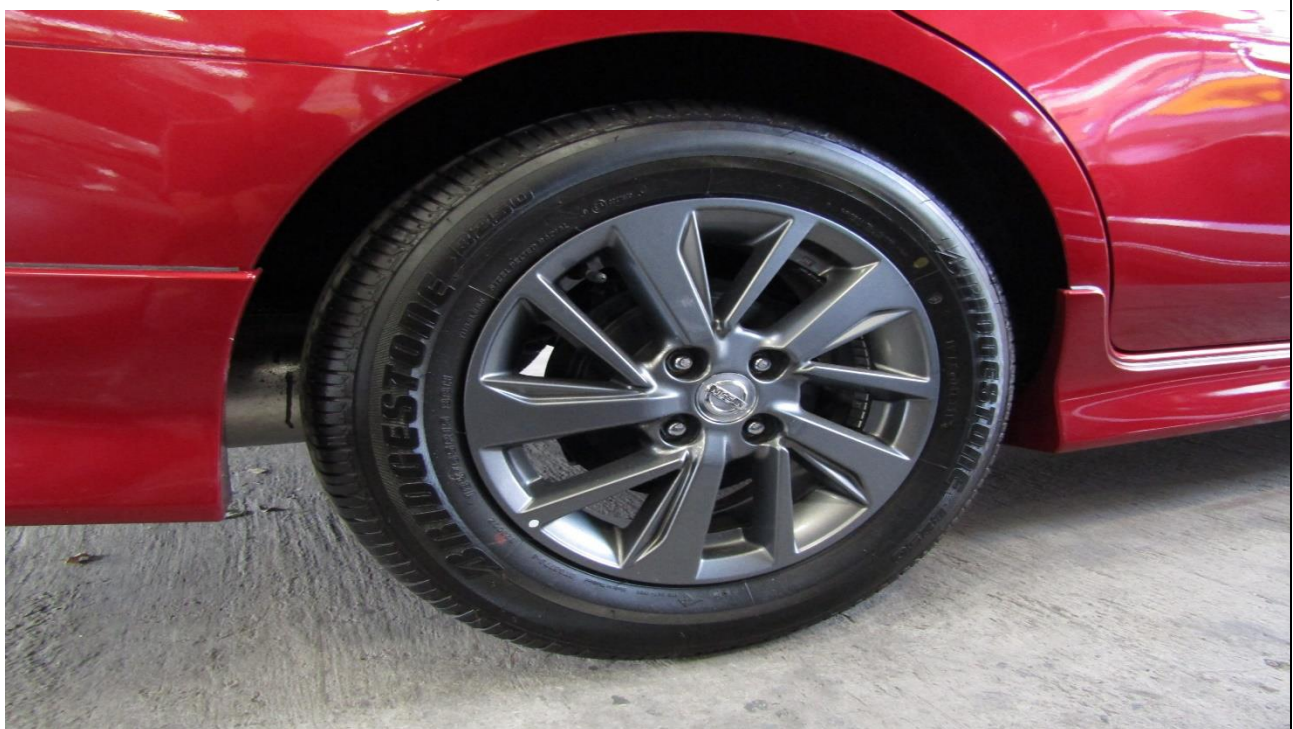
ภาพโดยรวมของยาง ล้อ และ เบรค - Tyres, Wheels & Brakes Visual Details:

สภาพยางรถยนต์, สัปดาห์/ปี ผลิต Tyres Appearance, Year	3517
 	สภาพล้อ, ฝาครอบล้อ Wheel Rims Appearance	สภาพตามอายุการใช้งาน

จานดิสเบรค(หน้า/หลัง) Brake Discs (Front/Rear)	ควรเจียจานเบรคครั้งต่อไปที่เปลี่ยนผ้าเบรค

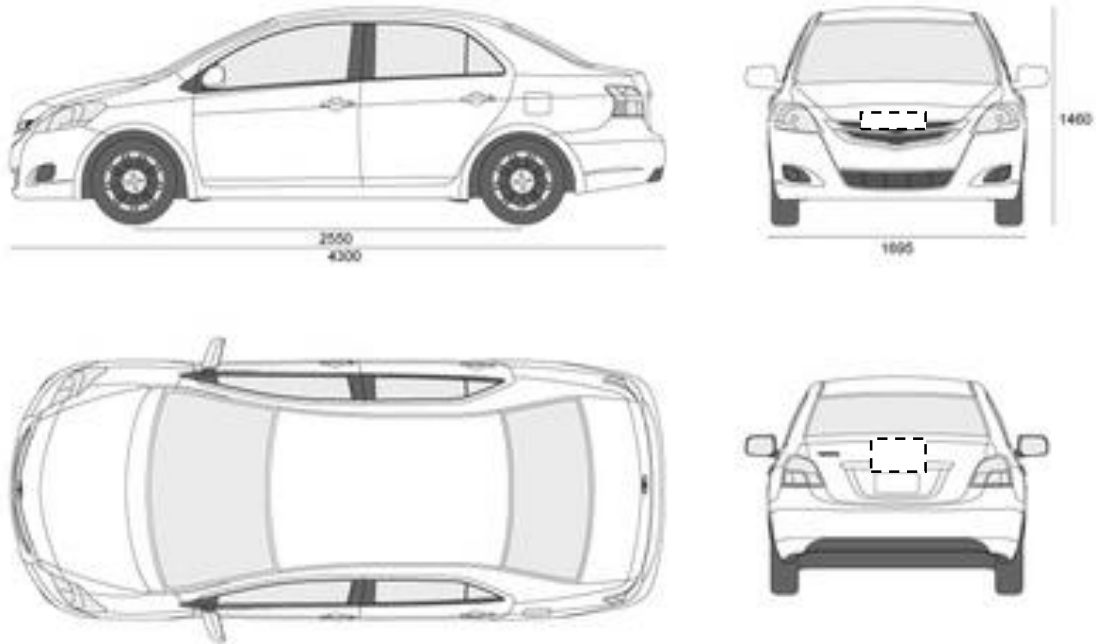
ความหนาสีรอบรถเก๋ง 3,4 และ 5 ประตู - Paint Thickness on 3,4 and 5 door car:

ชิ้นส่วนยานยนต์ (Car Part)	ความหนาสี Paint Thickness (µm)			
	P1	P2	P3	Average
Front Wing (RH)	80	102	103	95
Front Wing (LH)	96	94	78	89
Front Door (RH)	104	101	104	103
Front Door (LH)	96	98	89	94
Rear Door (RH)	101	98	97	99
Rear Door (LH)	109	96	94	100

ชิ้นส่วนยานยนต์ (Car Part)	ความหนาสี Paint Thickness (µm)			
	P1	P2	P3	Average
Rear Wing (RH)	117	107	104	109
Rear Wing (LH)	118	121	122	120
Front Bumper				
Rear Bumper				
Bonnet	91	94	98	94
Roof	79	100	80	86
Boot/Tail Gate	81	83	84	83
