Vehicle Inspection Report

| ยี่ห้อ/รุ่น (Make/Model): HONDA ACCORD | วันที่ตรวจสอบรถยนต์ (Date of Inspection): 21-07-60 |
| เลขตัวถัง (VIN): JHMCP2670CC201176 | เลขคำขอบริการ (Job No.) : I017-036-015 |

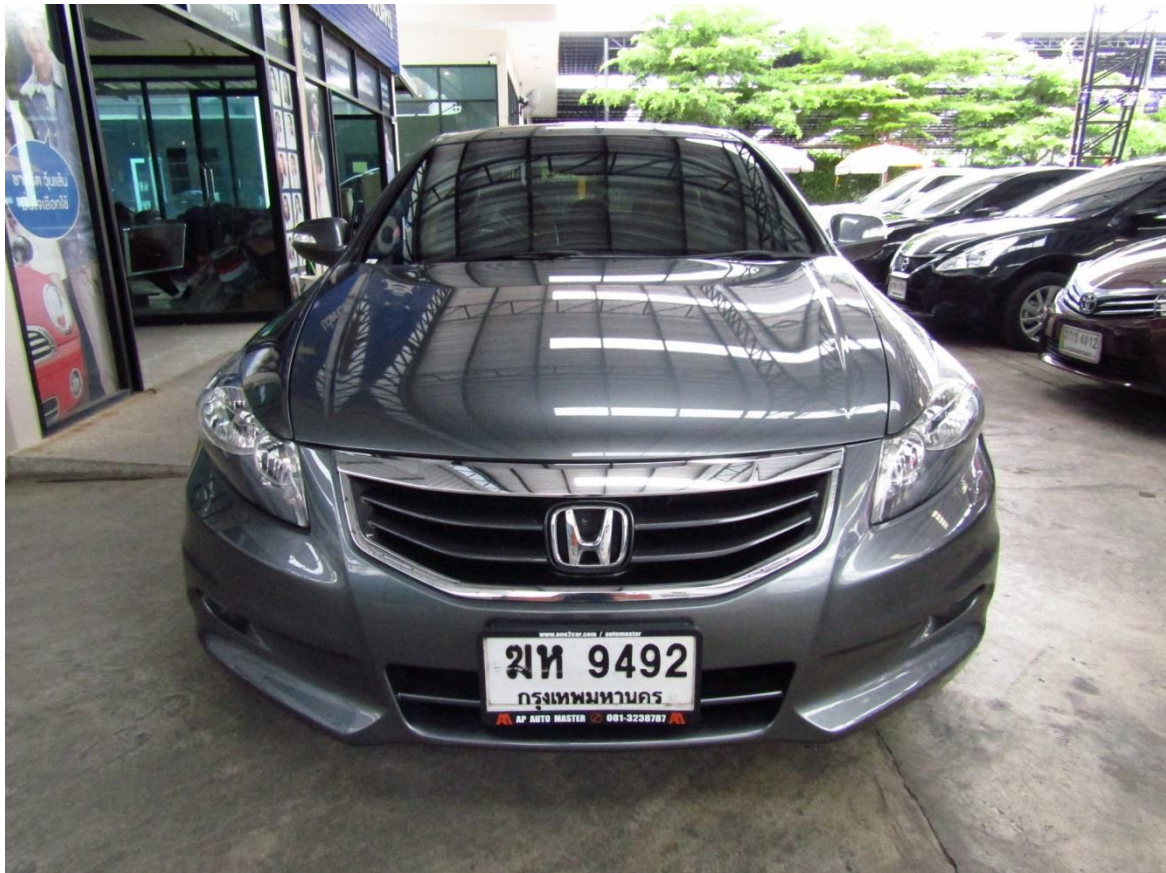
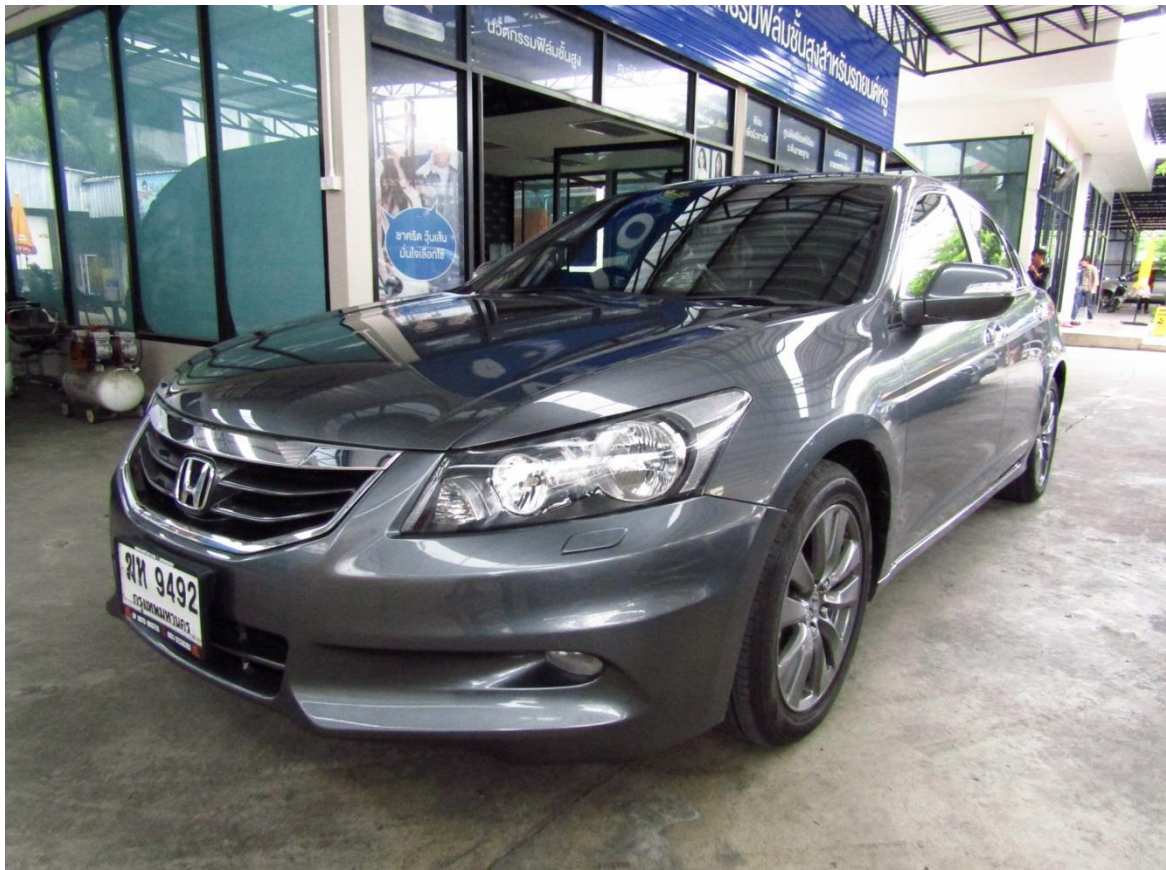
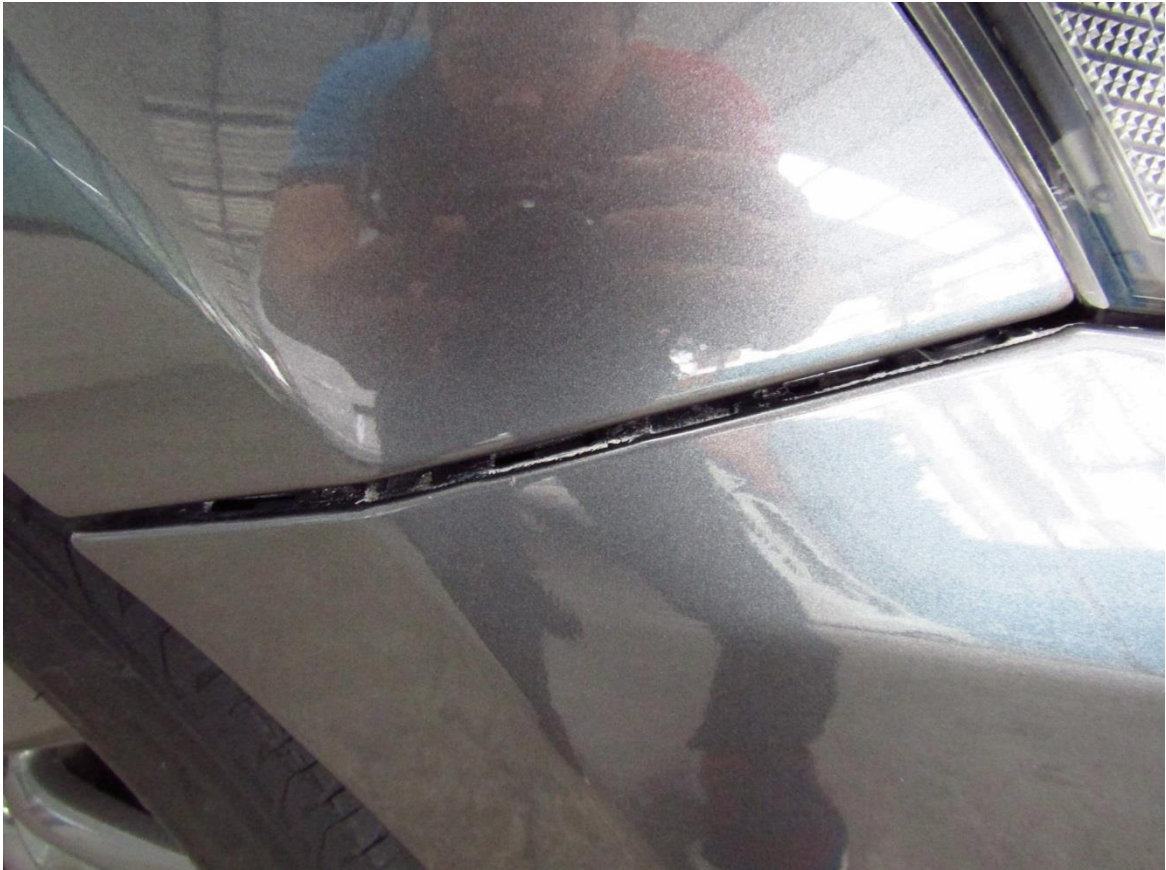
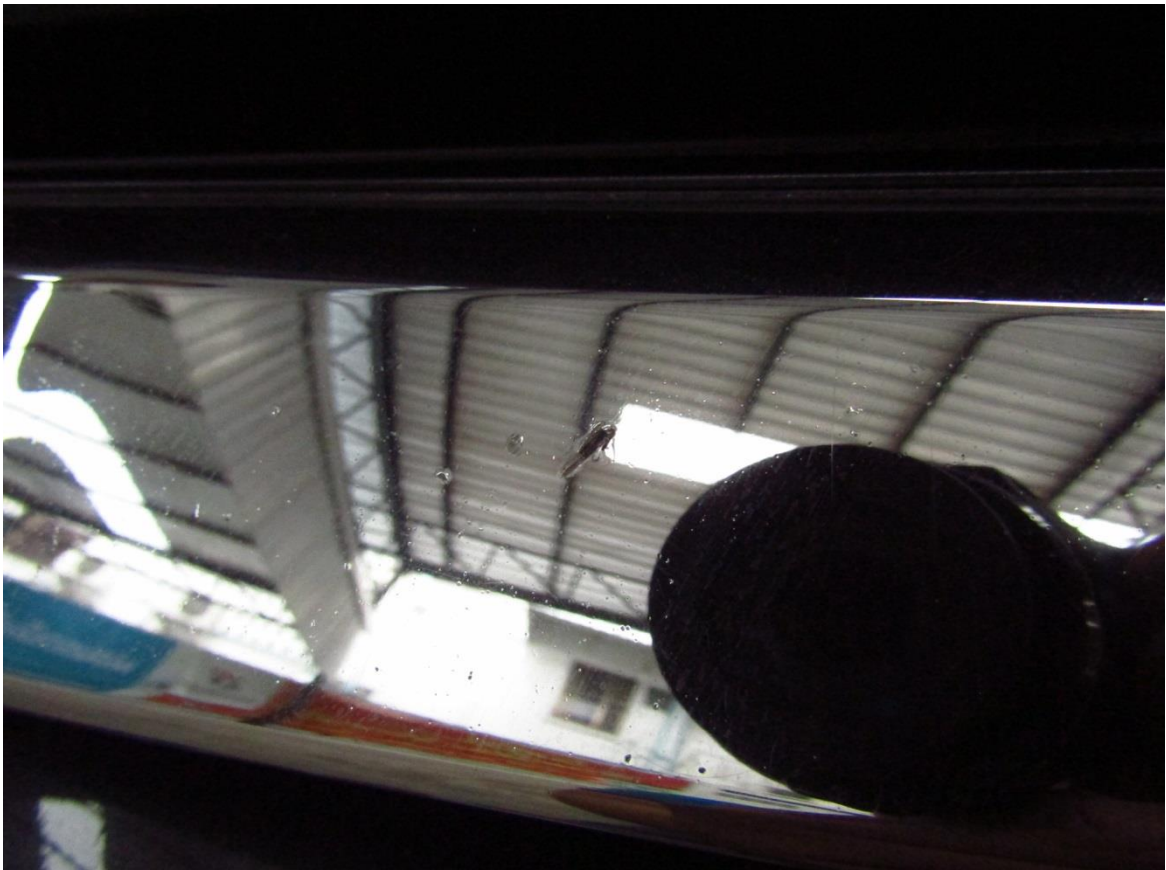
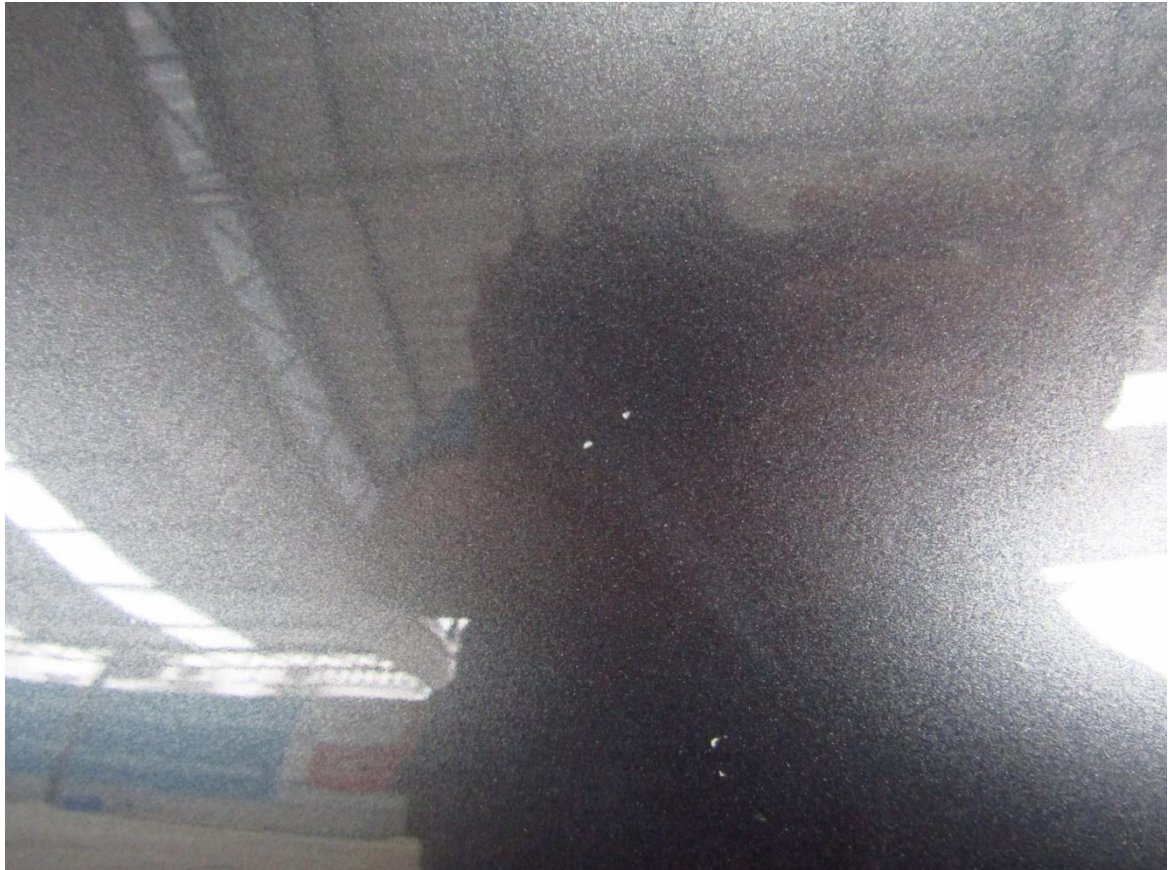
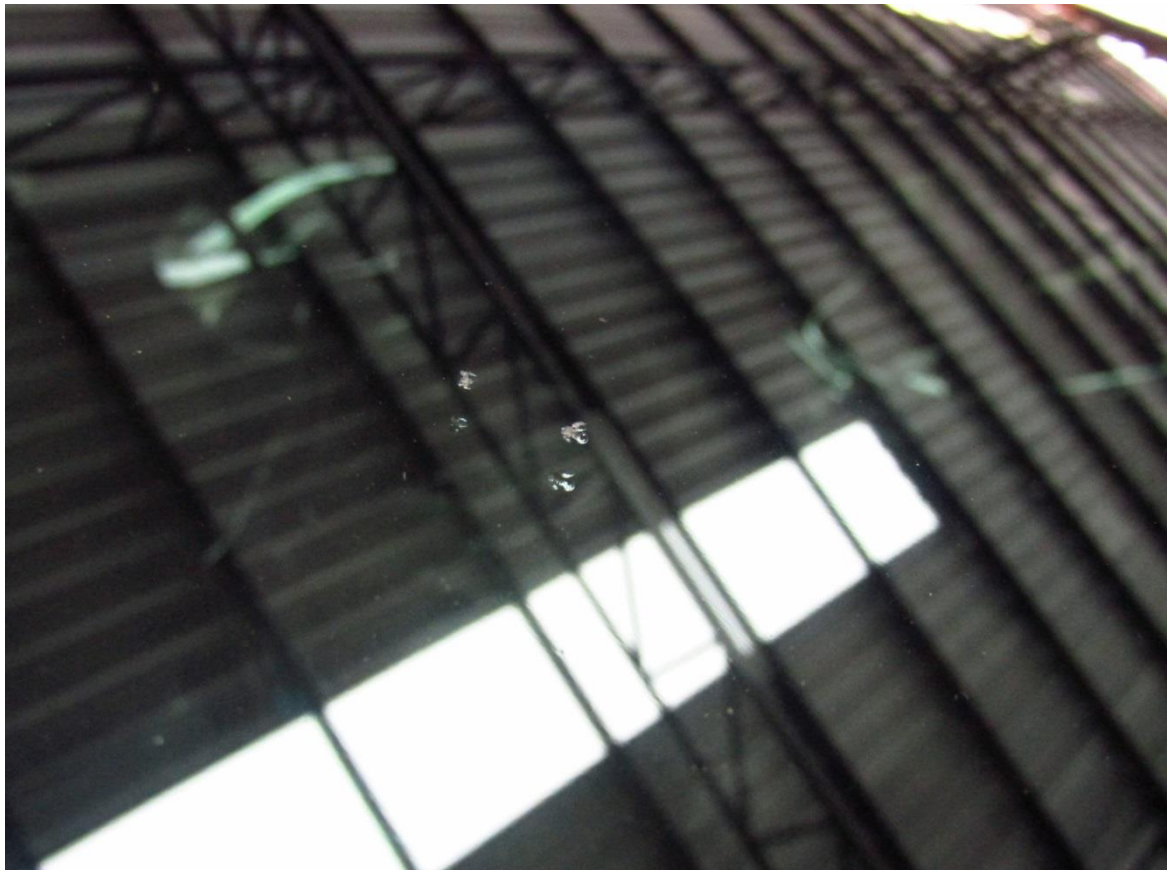
ภาพภายนอก - Exterior Visual Details:

| | กันชนหน้า Front Bumper | ประกอบไม่สนิท |
| | กระจังหน้ารถ Front Grill | สเก็ดหิน |
| | ฝากระโปรงหน้ารถ Bonnet | ครูด |
| | กระจกหน้า Windshield | สเก็ดหิน |
| | ประตูหน้าขวา Front Right Door | ครูด |

| | แก้มหน้าซ้าย Front Left Wing | ครูด |
| | ประตูหน้าซ้าย Front Left Door | ครูด |
| | ประตูหลังซ้าย Rear Left Door | ครูด |
| | แก้มหลังซ้าย Rear Left Wing | ครูด |
| | กันชนหลัง Rear Bumper | ครูด |

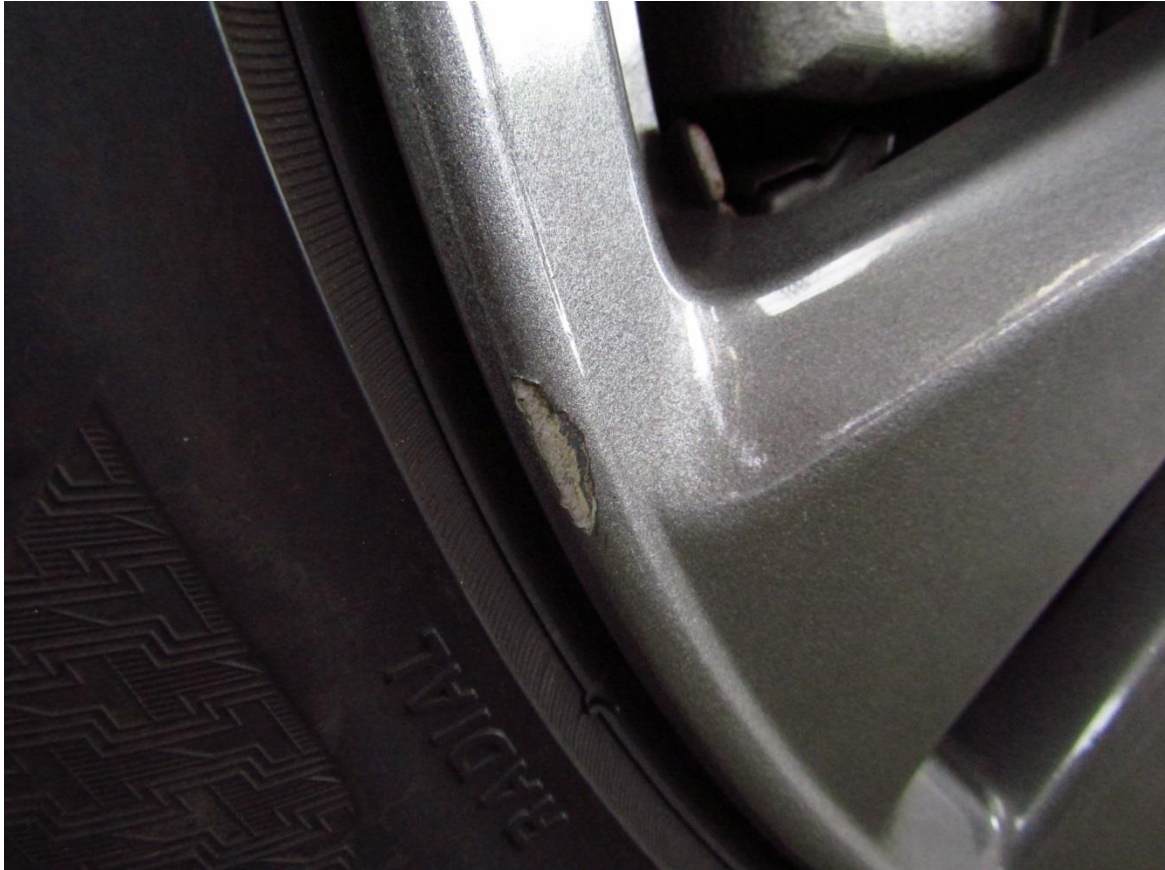
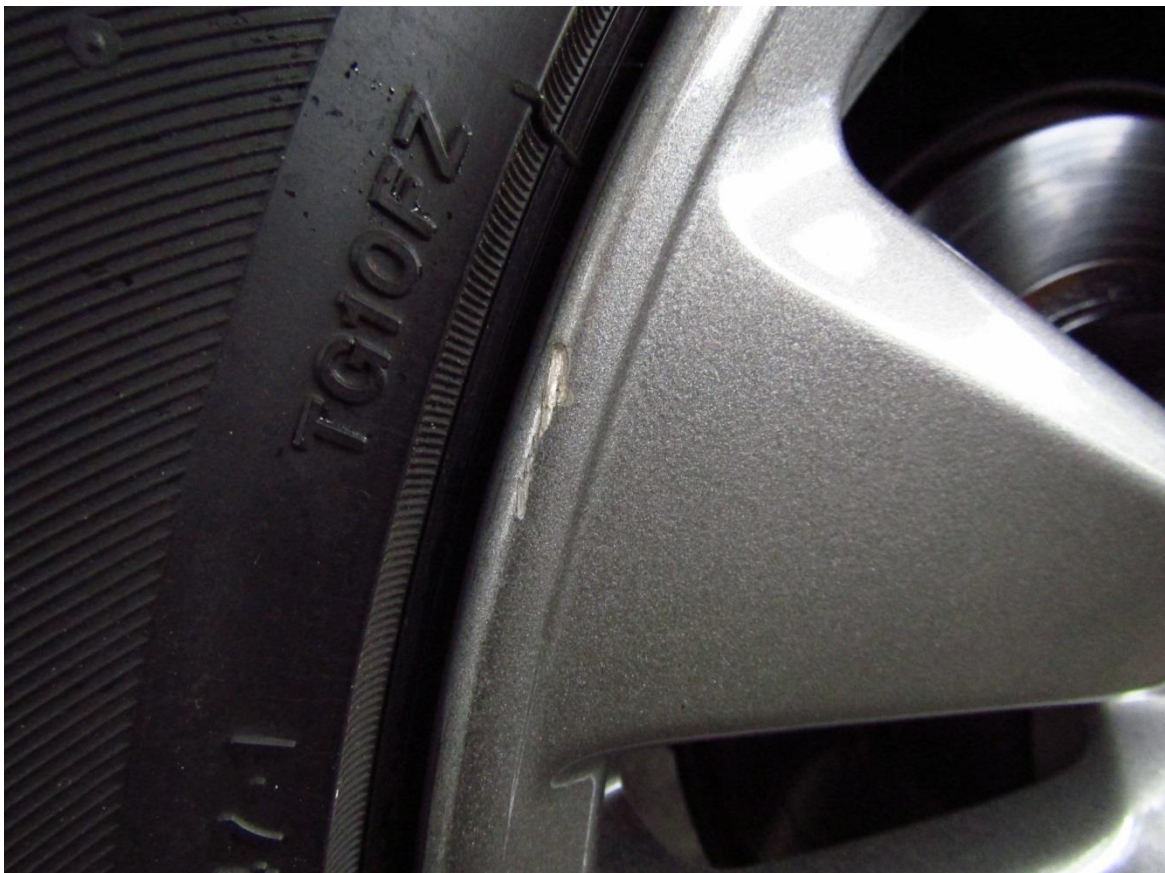
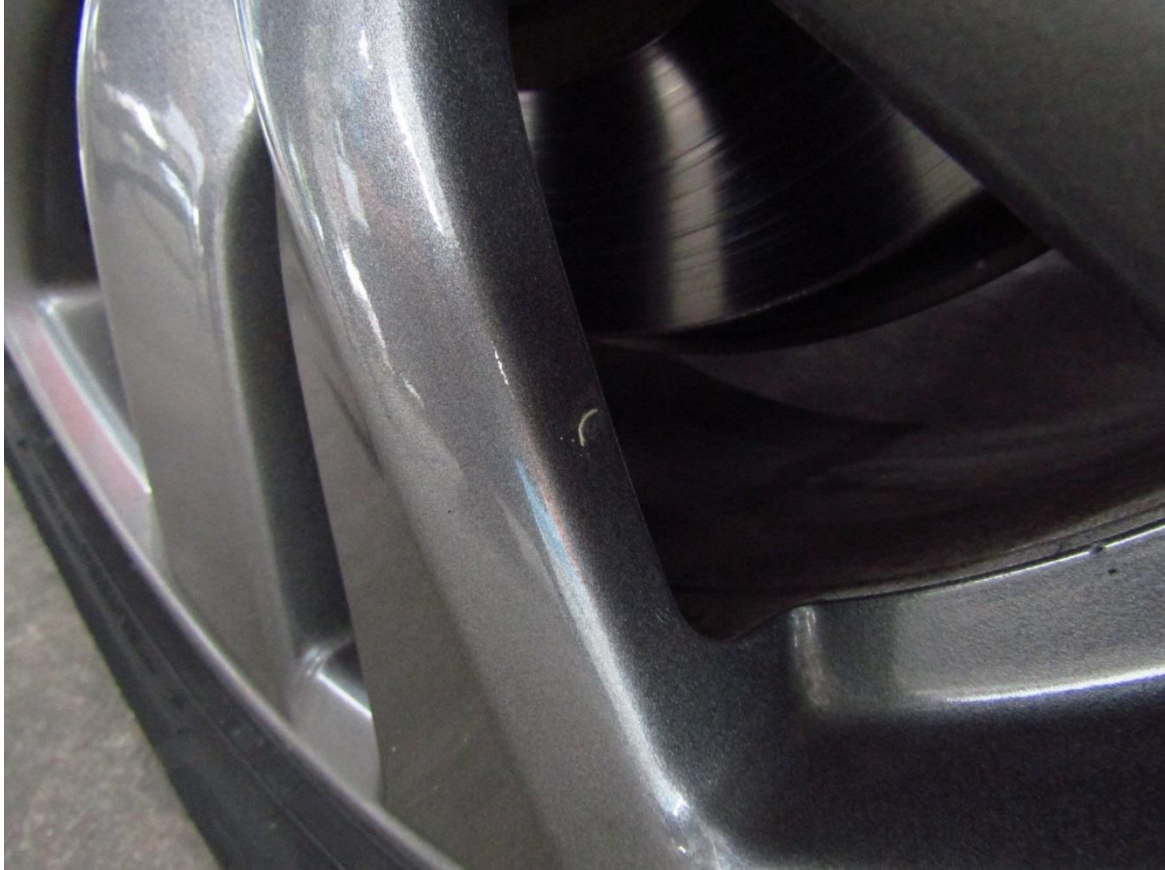
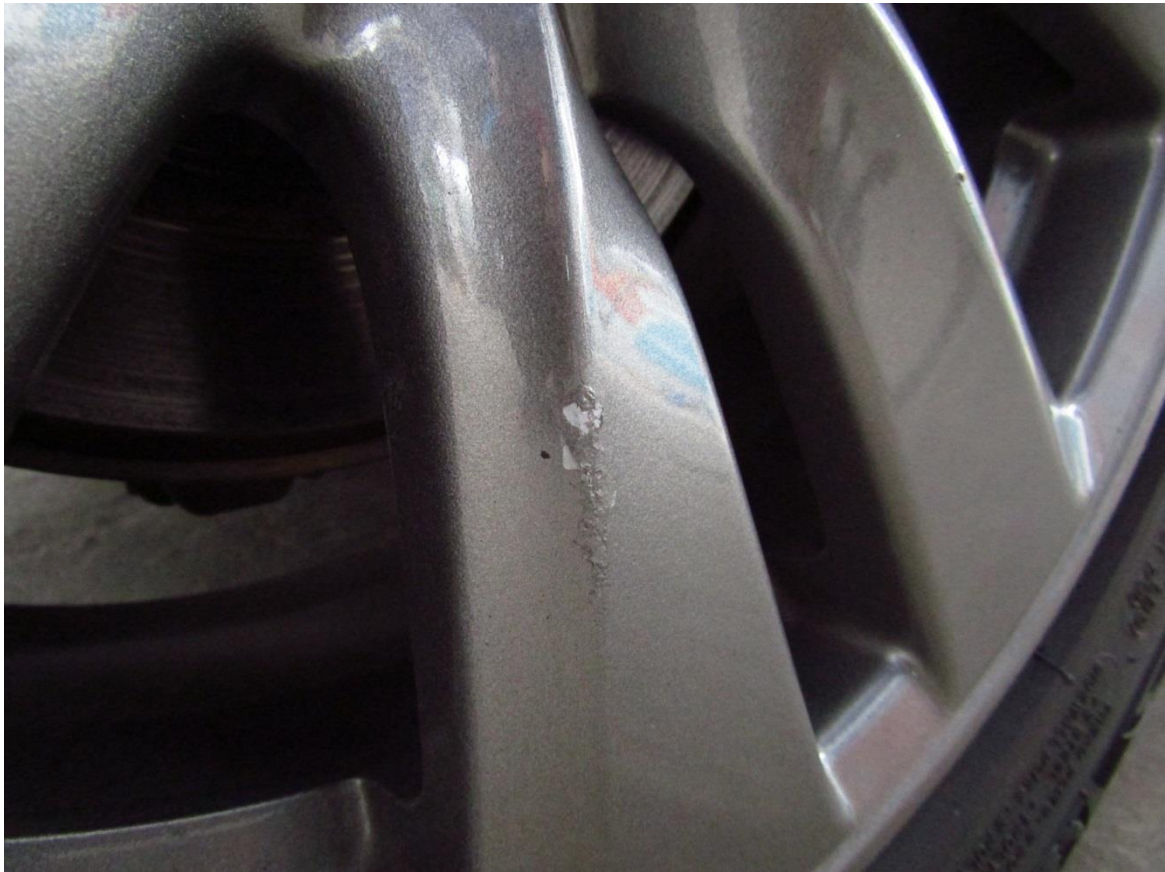
ภาพโดยรวมของยาง ล้อ และ เบรค - Tyres, Wheels & Brakes Visual Details:

| | สภาพยางรถยนต์, เดือนปี ผลิต Tyres Appearance, Year | ปียางผลิต 1014 ยางสภาพพอใช้แนะนำให้เปลี่ยนยางใหม่ |
| | สภาพล้อรถ Wheel Rims Appearance | ล้อครูดทั้ง 4 ล้อ |
| | จานเบรค Brake Discs (Front/Rear) | ควรเจียจานเบรคครั้งต่อไปที่เปลี่ยนผ้าเบรค |

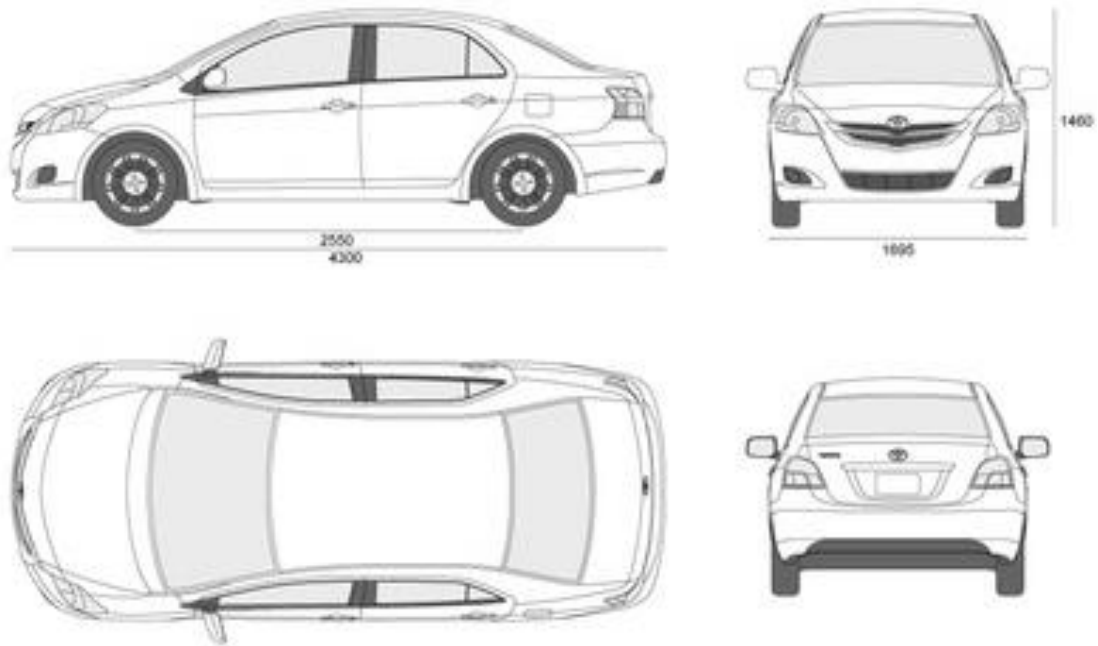
ความหนาสีรอบรถเก๋ง 3,4 และ 5 ประตู - Paint Thickness on 3,4 and 5 door car:

| ชิ้นส่วนยานยนต์ (Car Part) | ความหนาสี Paint Thickness (µm) | | | |
|---|---|---|---|---|
| Bonnet | 185 | 189 | 185 | 186.3 |
