I024/0060-59

Mitsubishi Attrage 1.2 GLX

Vehicle Inspection Report

สรุปผลการตรวจสภาพรถ (Inspection Summary)

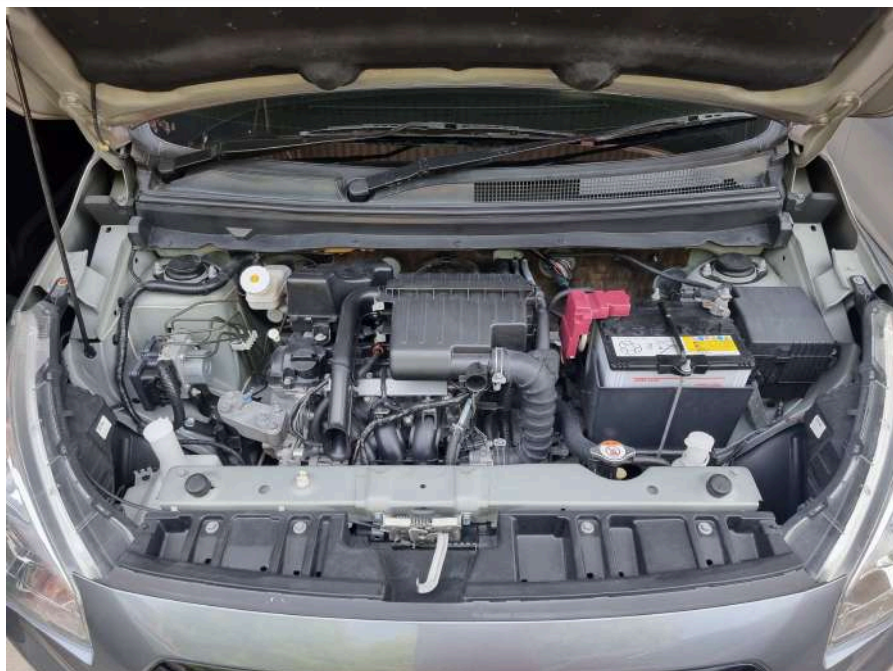
ภาพห้องเครื่อง

Voltage	12.48	V
Rating	500	CCA
Current	381	CCA
Internal resistance	7.11	mΩ
State of Charge	68	%
State of Health	58	%
Status	CAUTION

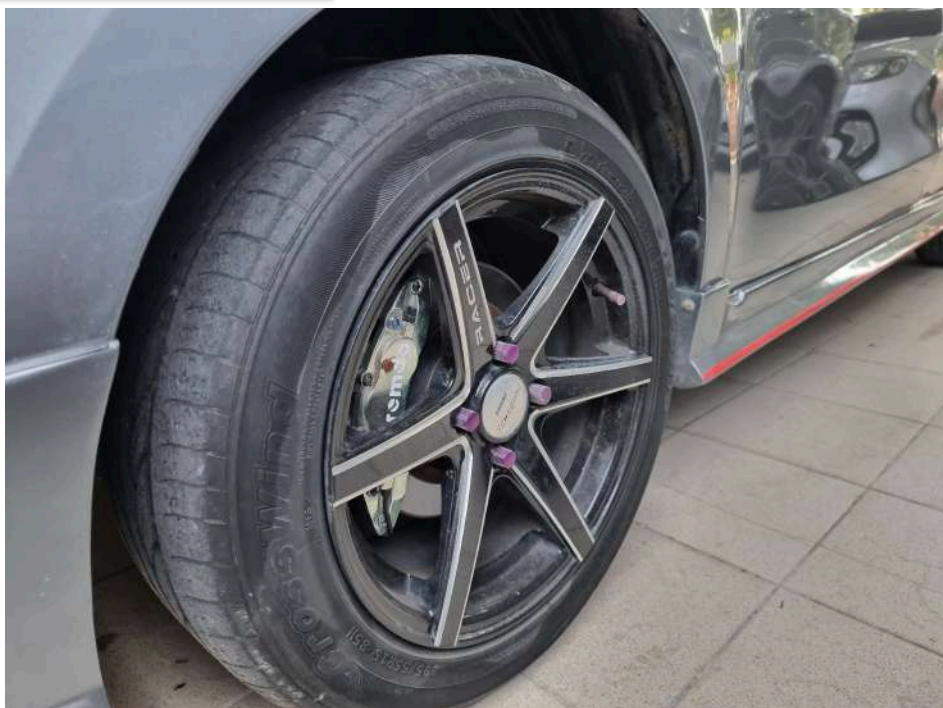
ขอบยาง ล้อ

04/20
