# Vehicle Inspection Report

ยี่ห้อ/รุ่น (Make/Model): NISSAN ALMERA	วันที่ตรวจสอบรถยนต์ (Date of Inspection): 19-07-60
เลขตัวถัง (VIN): MNTBAAN17Z0556591	เลขคำขอบริการ (Job No.): I017-036-005
เลขเครื่องยนต์ (Engine No.): HR12 398361 B	Vehicle Picture:  
ปีผลิต (Build Date): 2014	
สี (Color) ดำ	
เลขไมล์ (Mileage): 31,085	
เลขทะเบียน (No. Plate): 5กง-1171	
ทะเบียนหมดอายุ (Registration Expiry): 16 ก.ย. 60	
ชื่อลูกค้า Customer Name:	
ที่อยู่ (Address):	
โทรศัพท์ (Tel):	
สถานที่ตรวจสอบรถ (Inspection Place): รถบ้านคุณเอ็กซ์

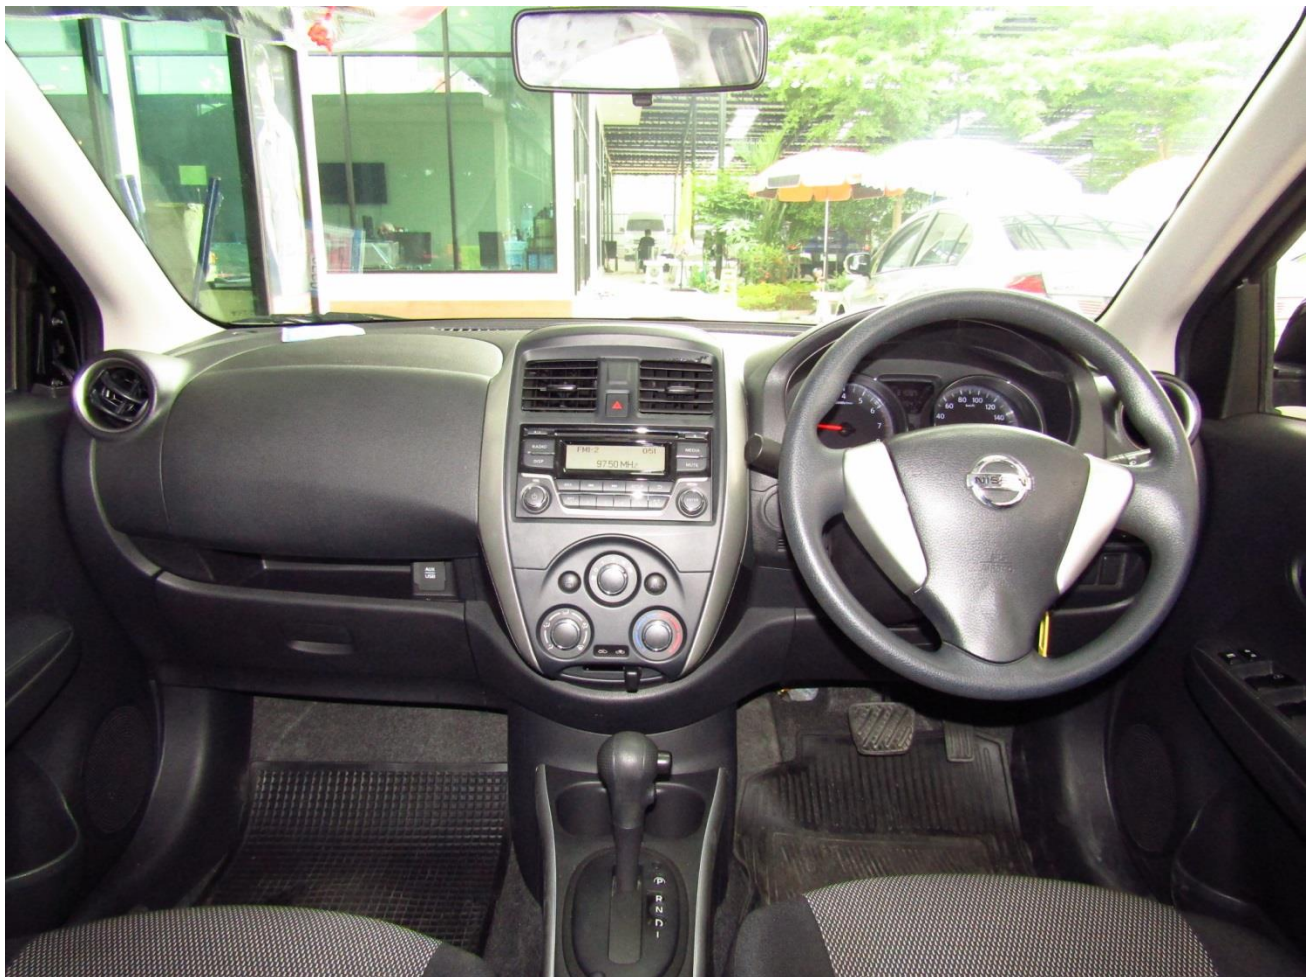
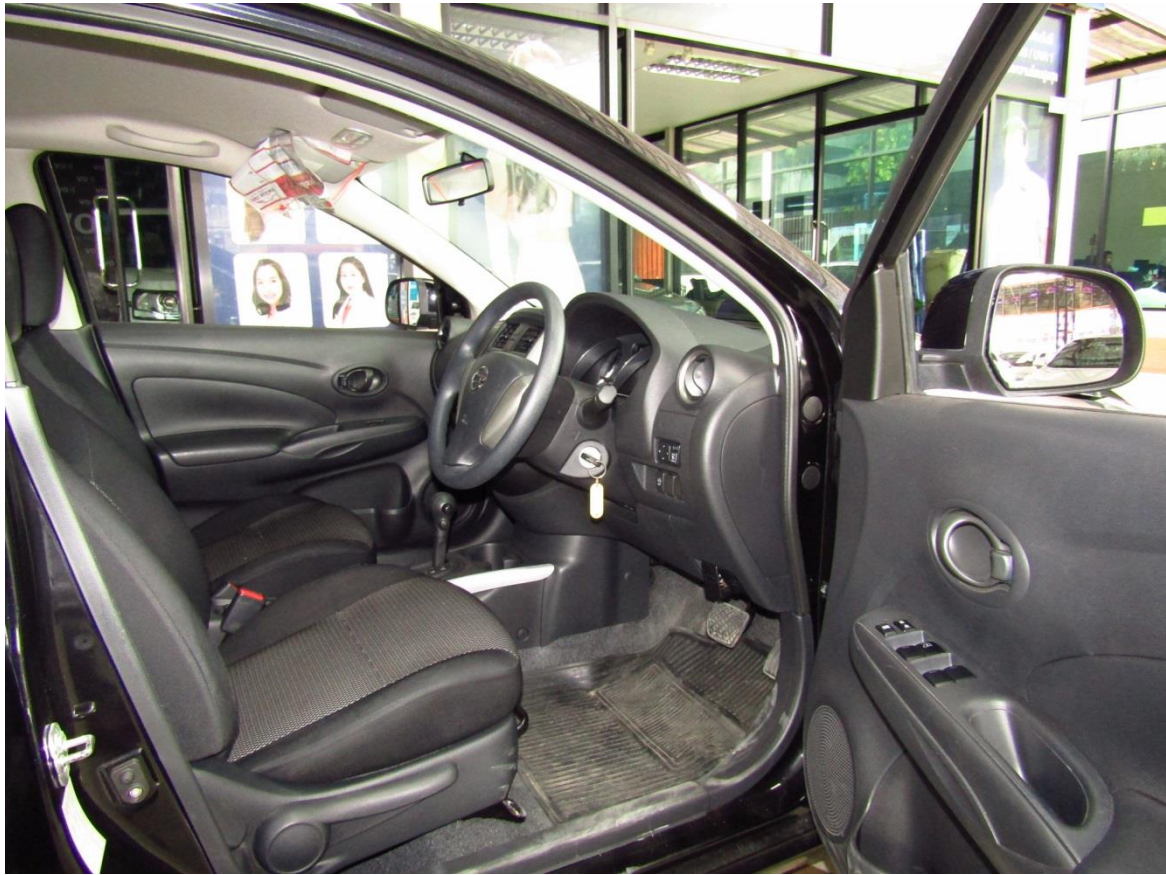
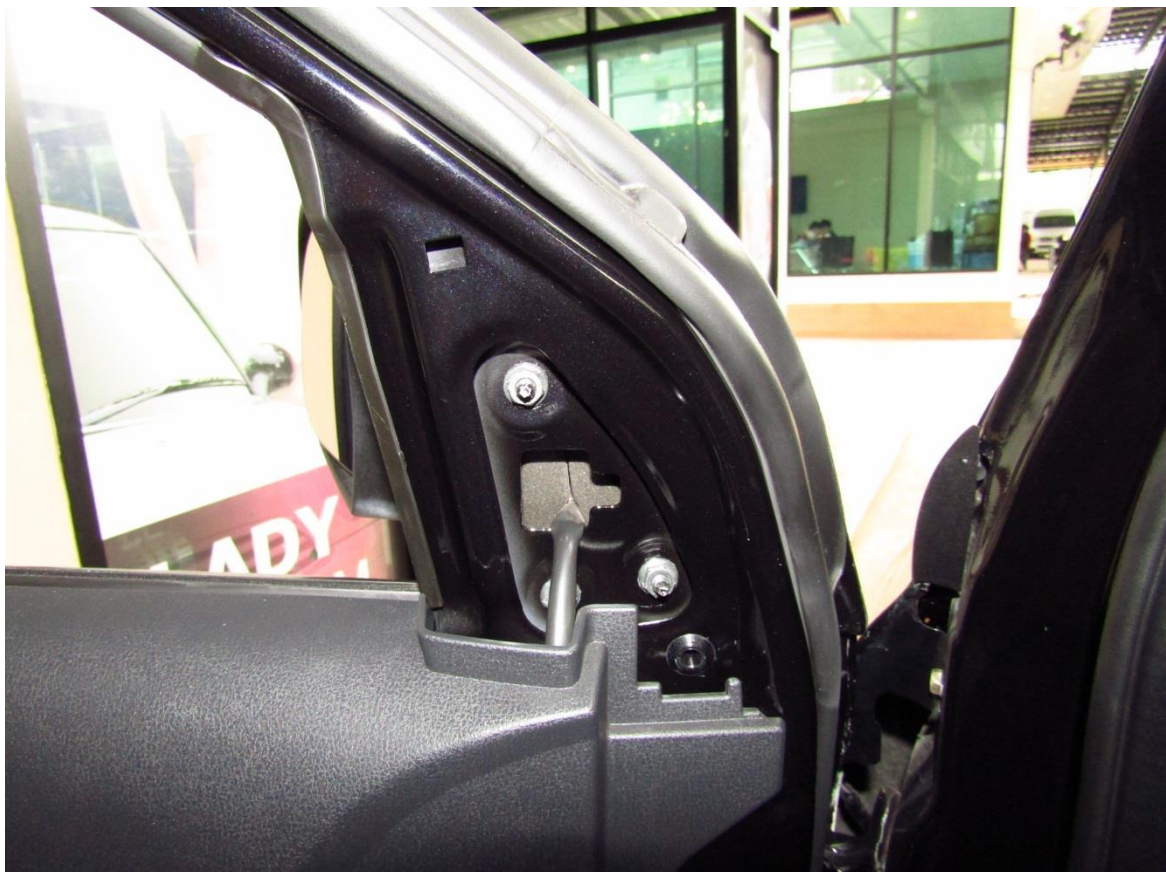
ภาพภายในด้านหน้า หลัง และ จุดบกพร่อง - Interior Visual Details (Front, Rear and/or Defect):

อื่นๆ เพิ่มเติม เช่น กลิ่น เศษกระดาษ Odor and Other	ฝาปิดกระดาษข้างด้านซ้ายไม่มี

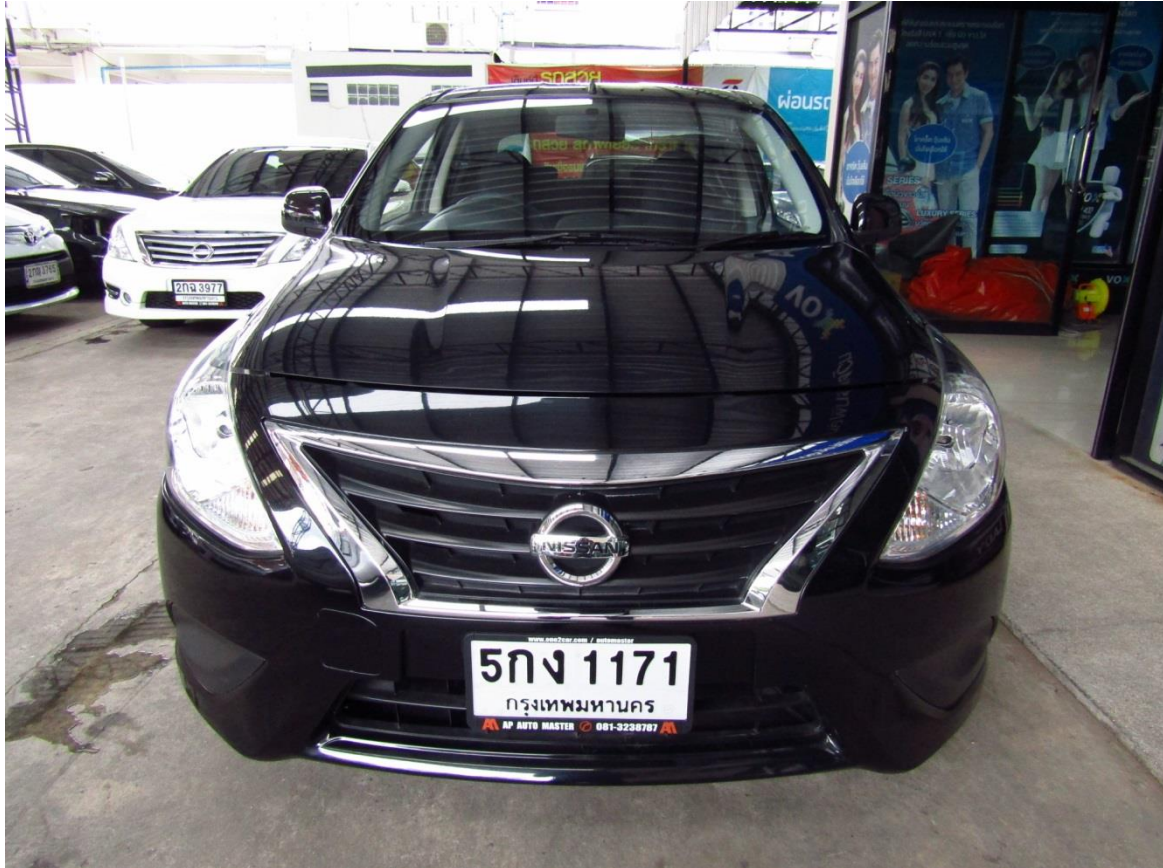
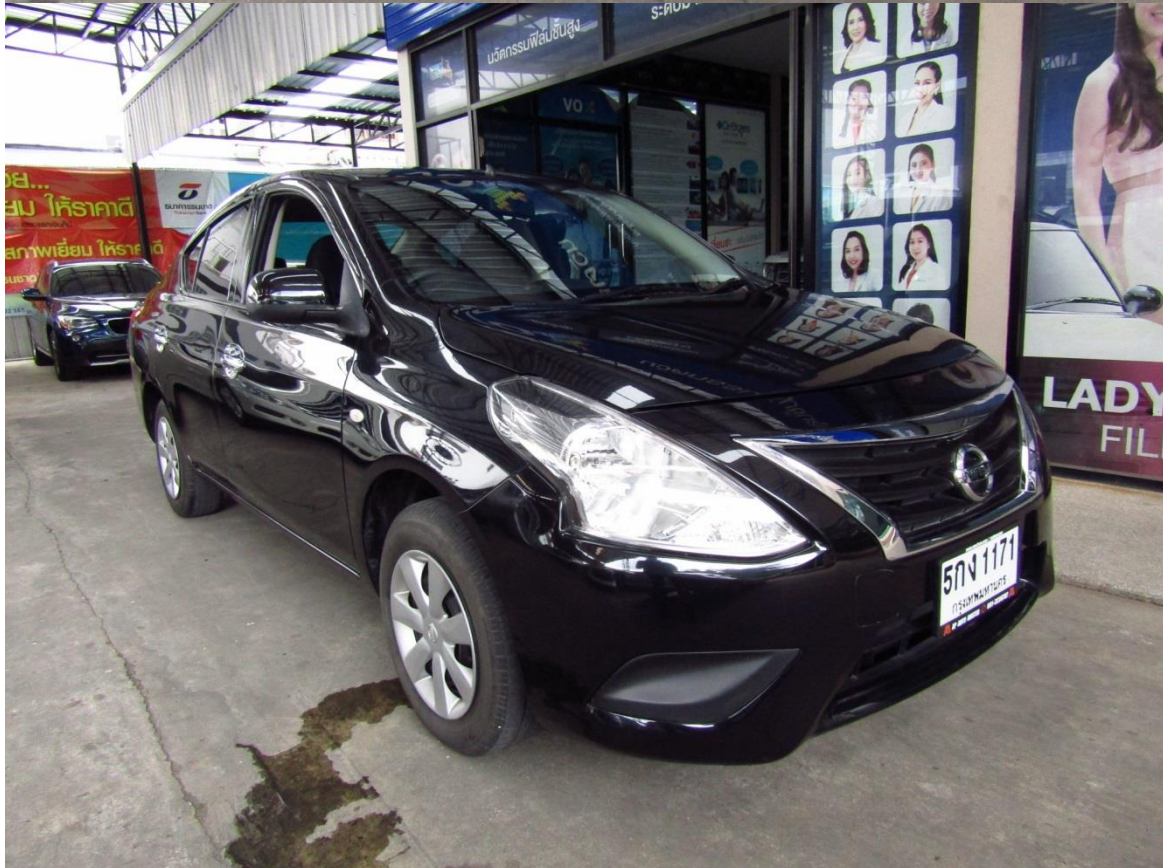
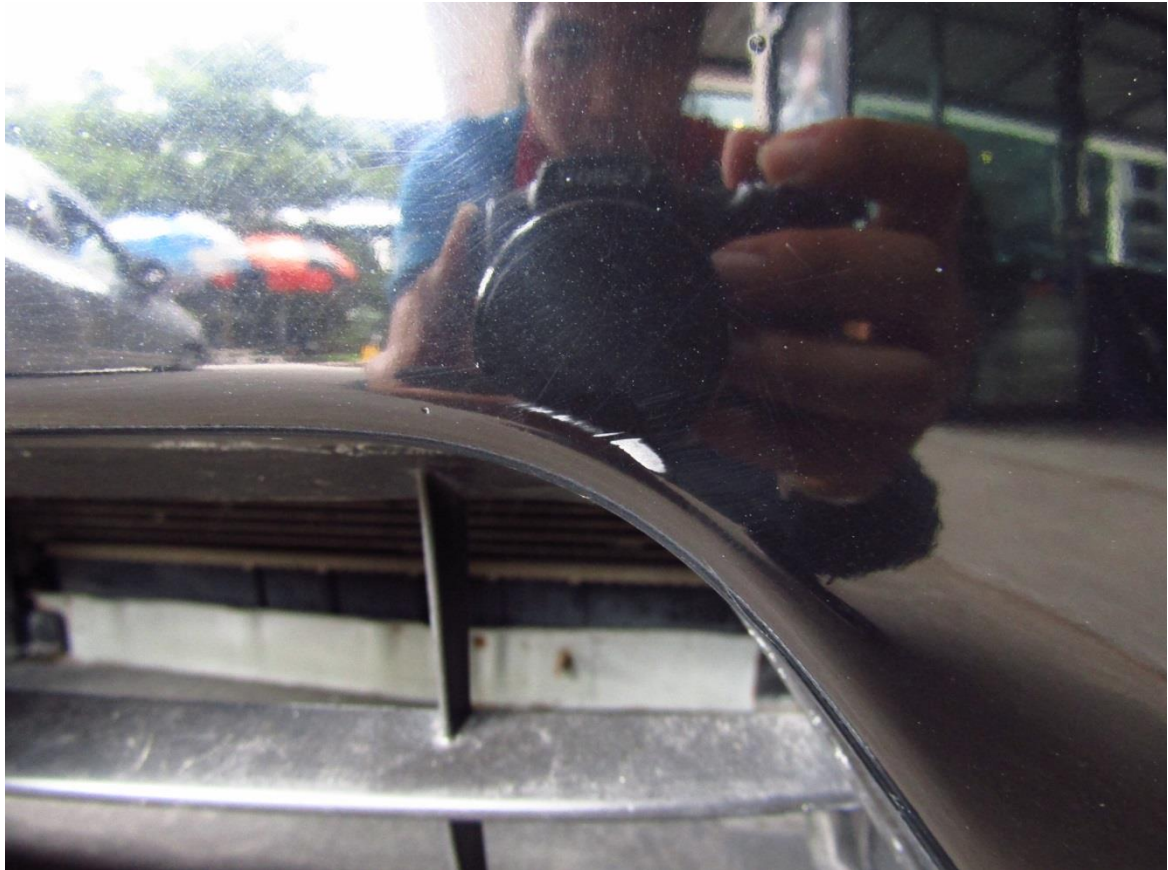
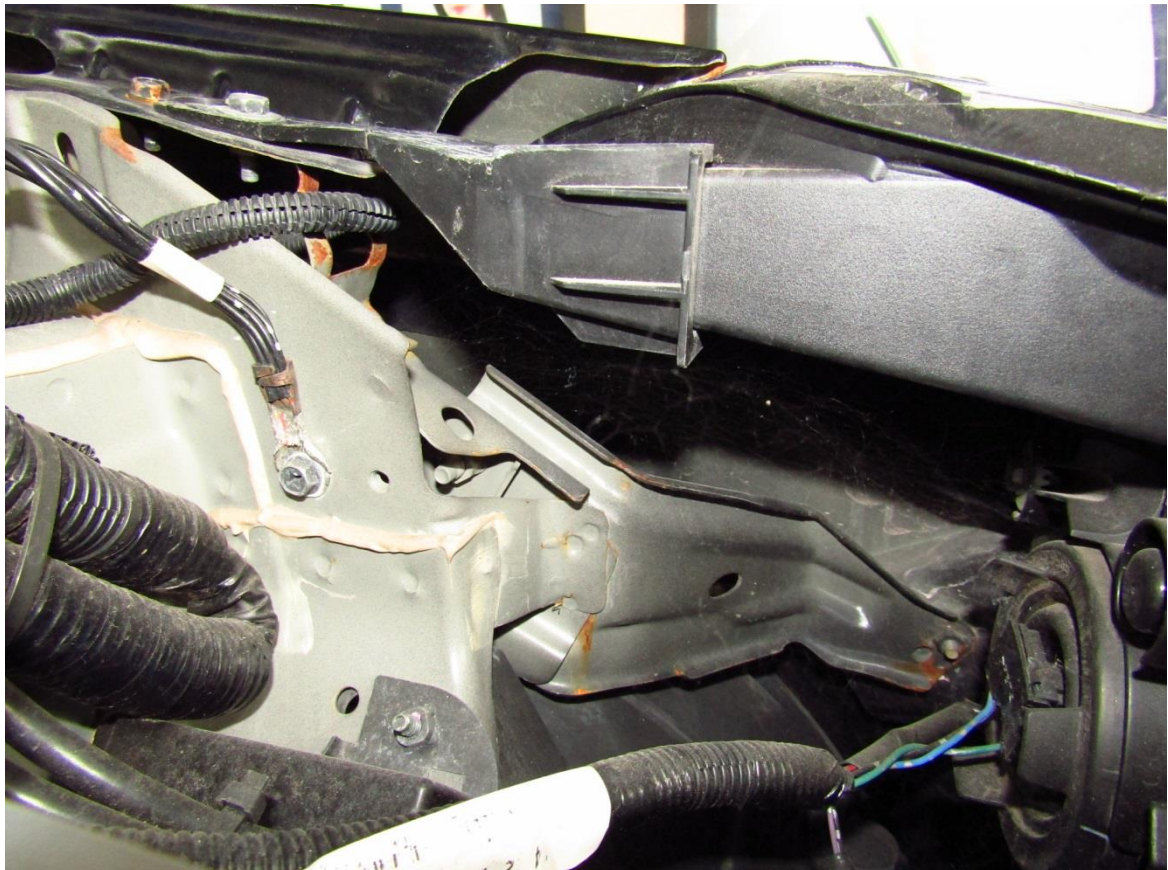
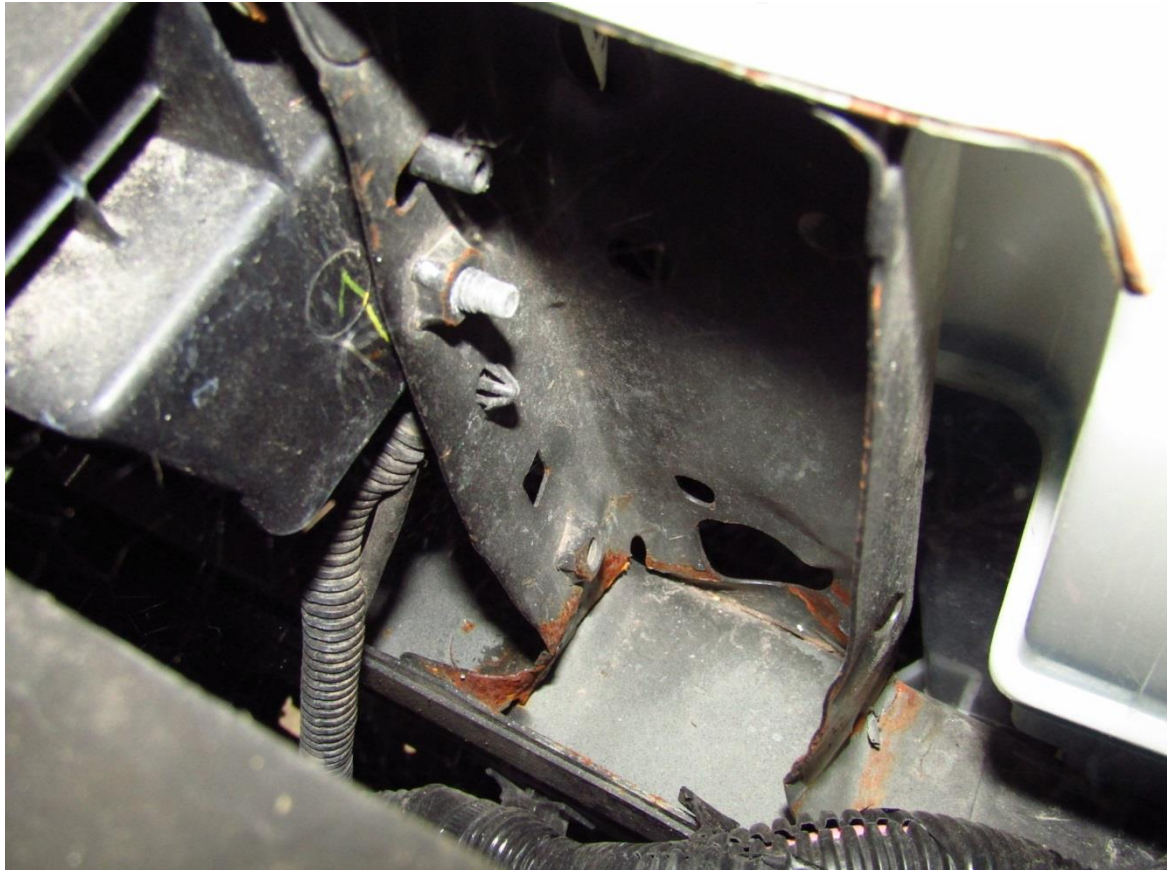
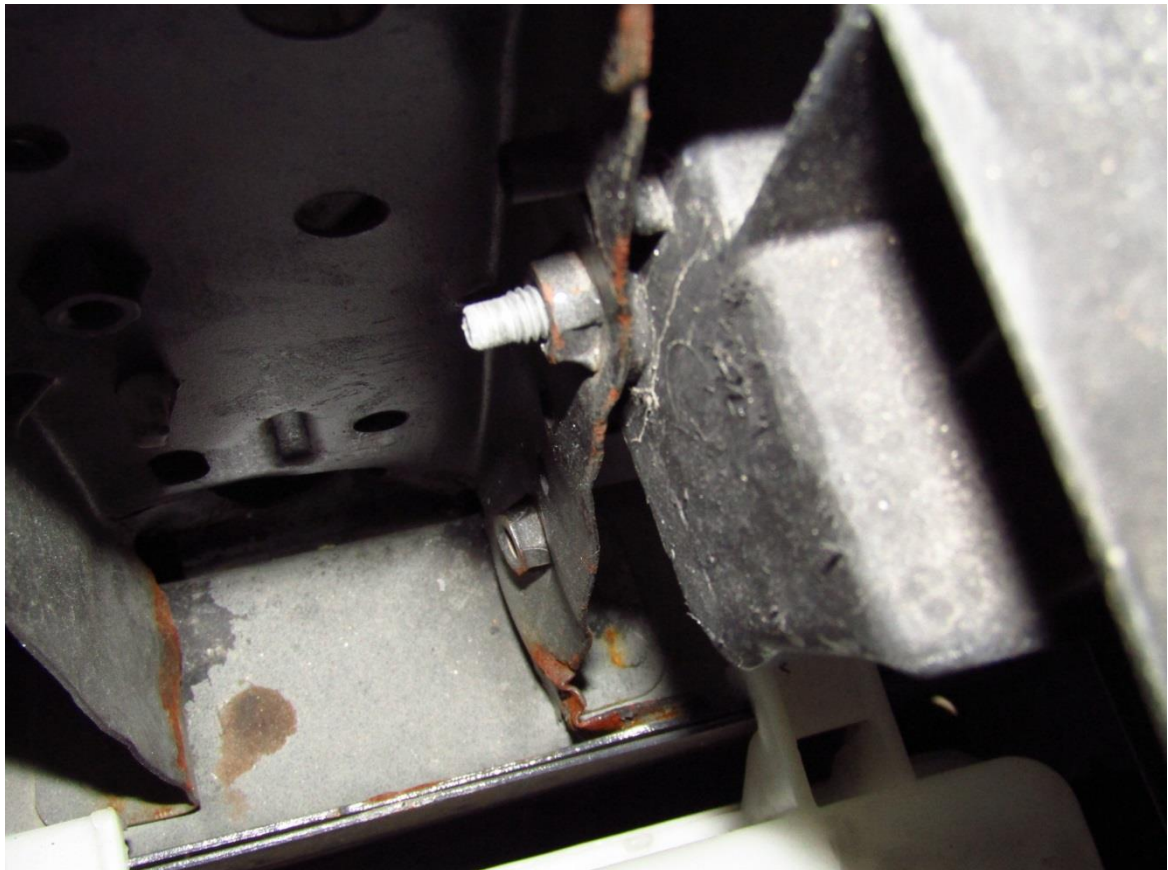
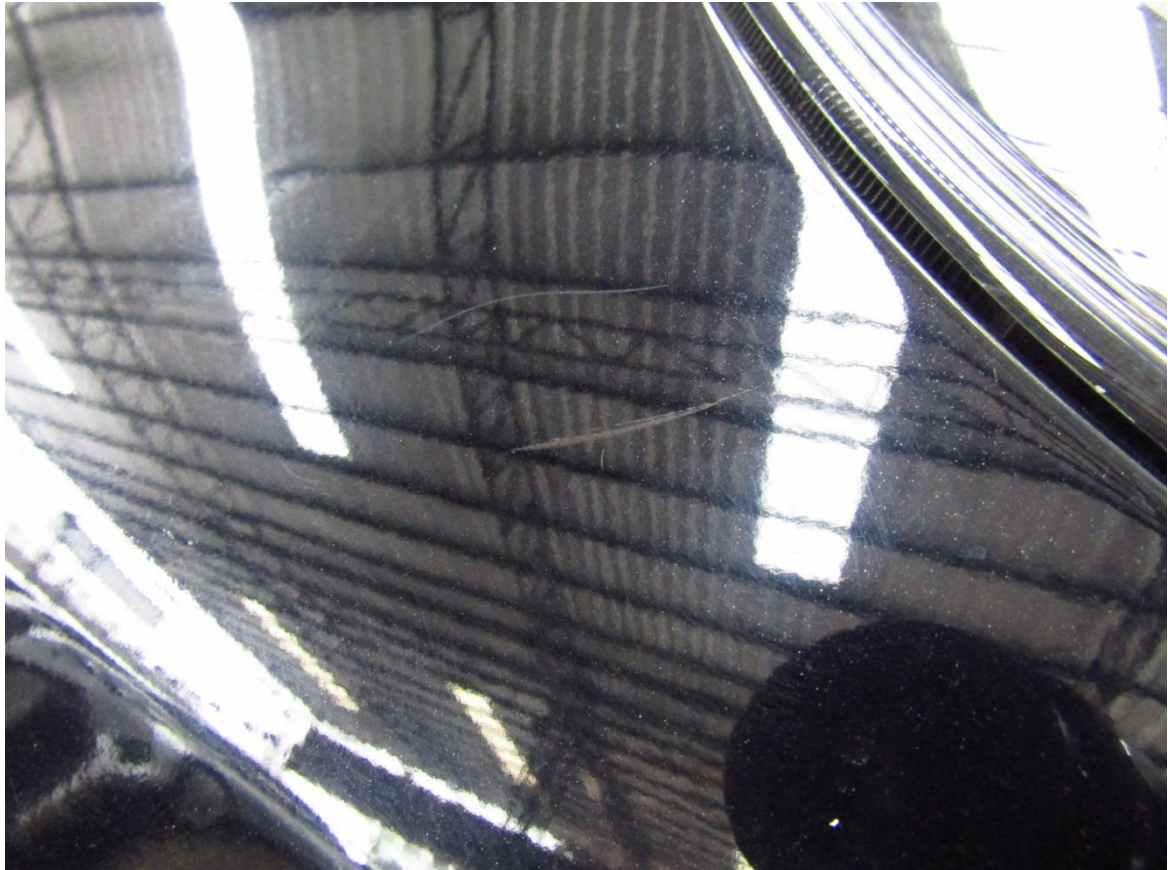
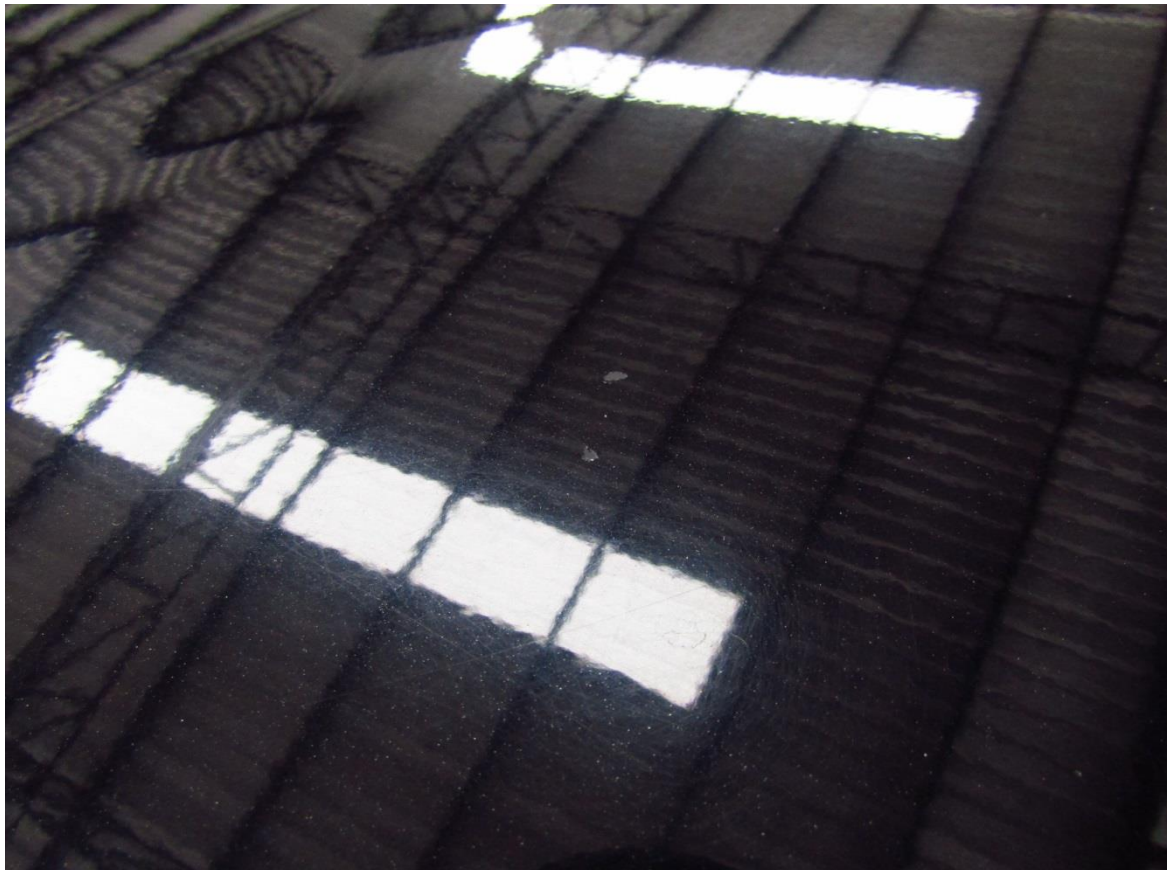
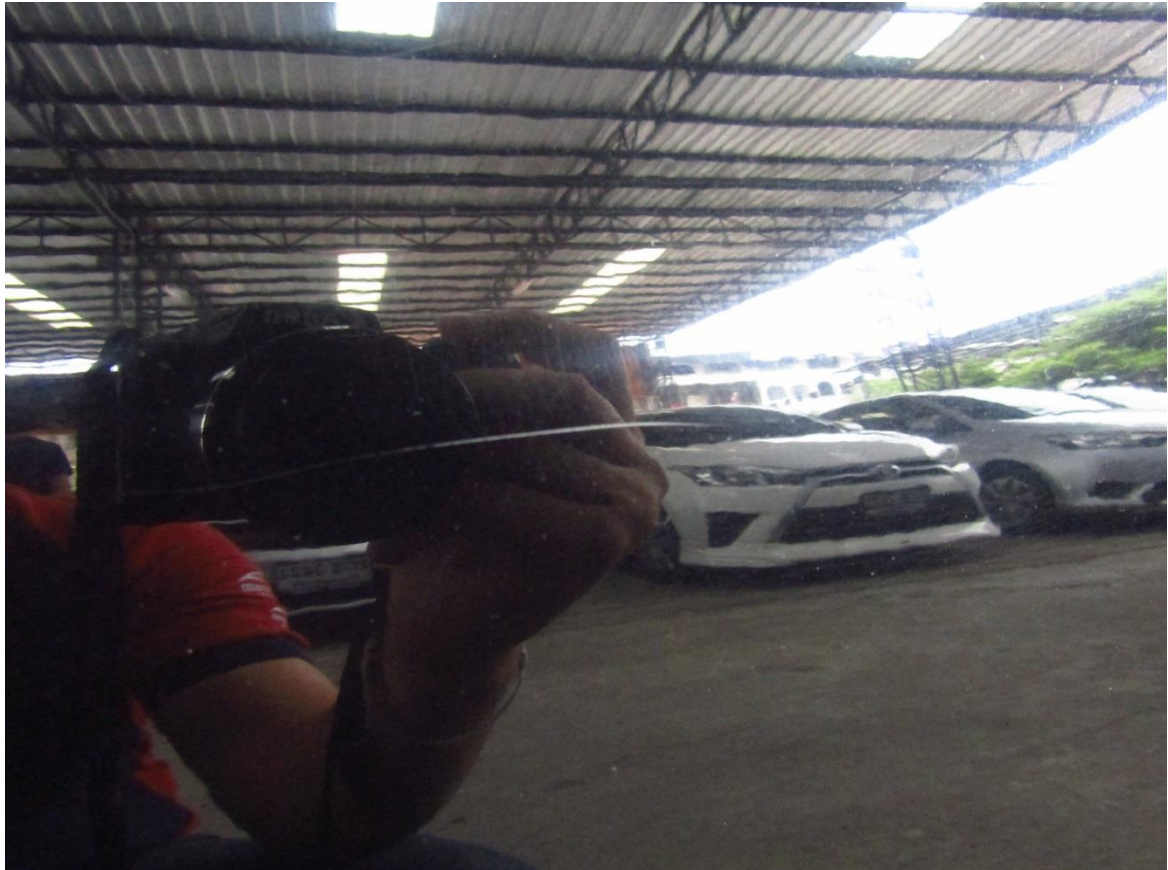
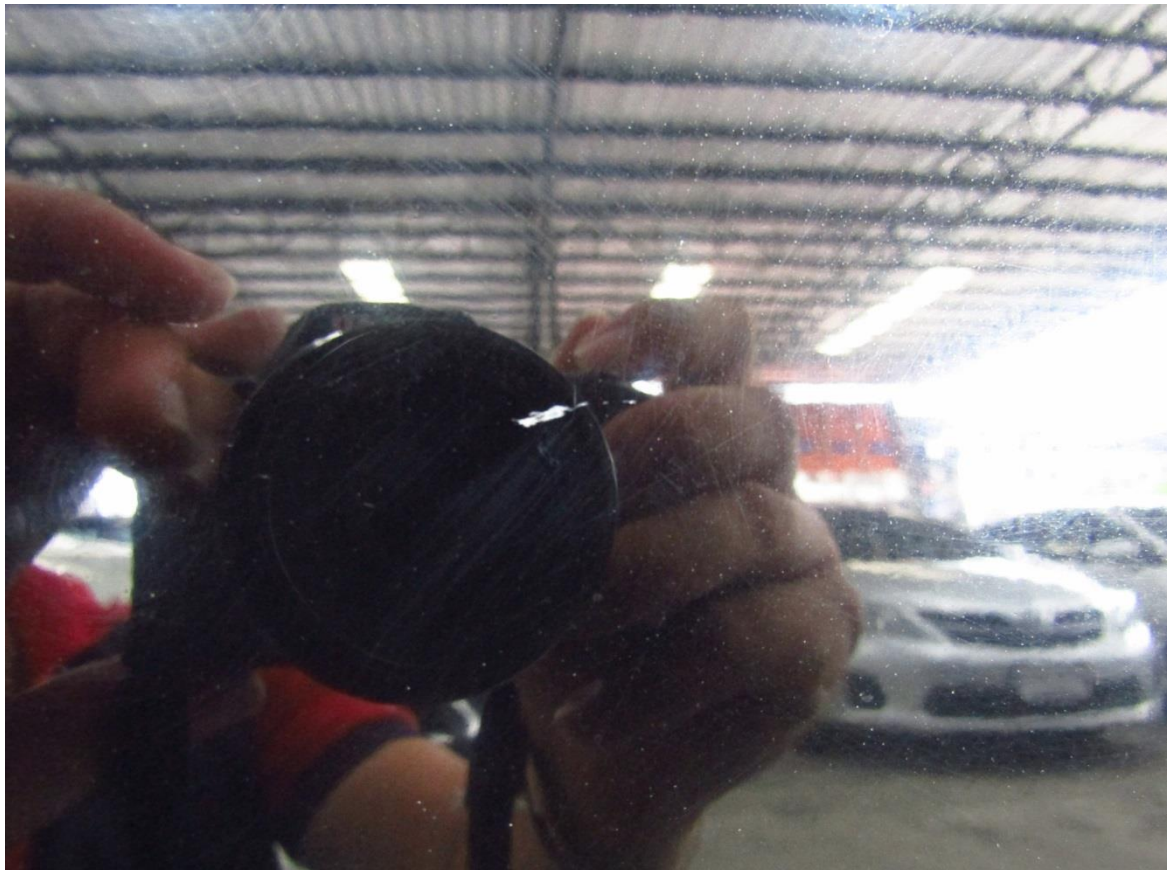
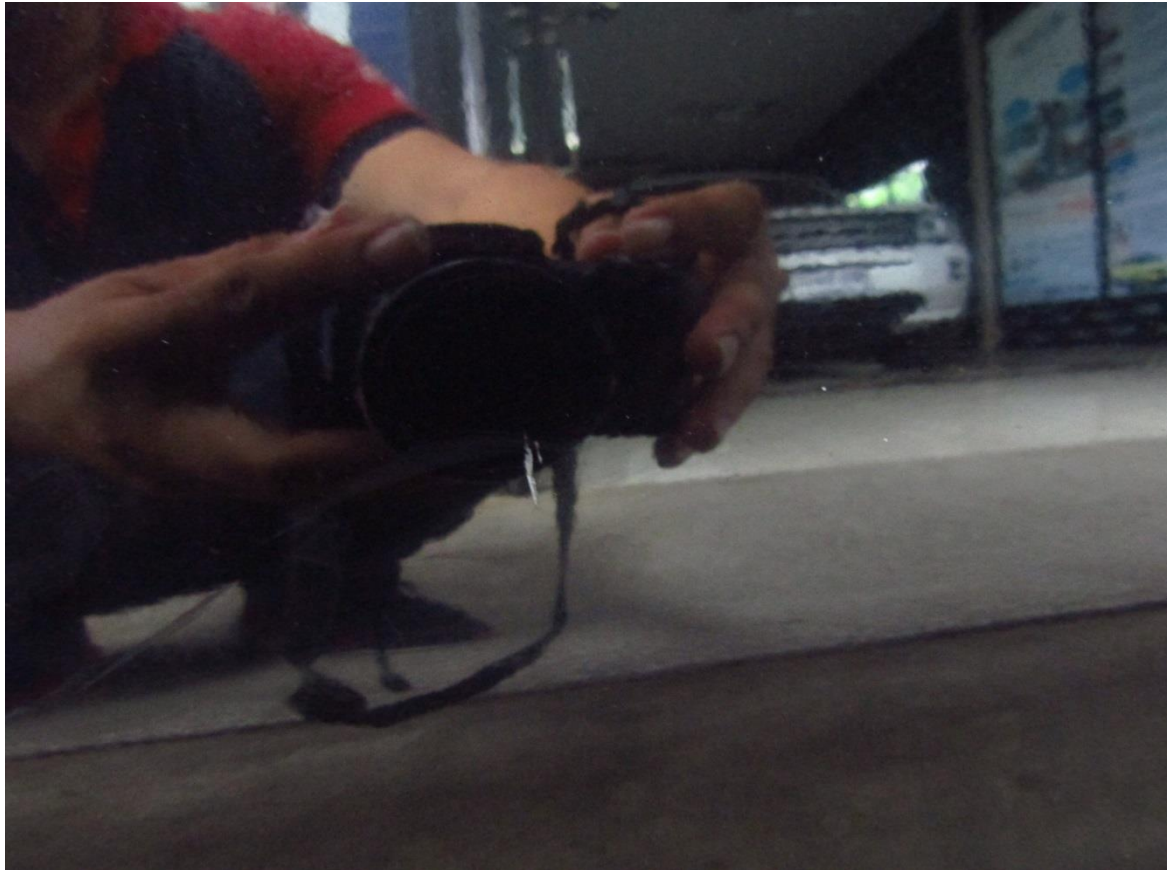
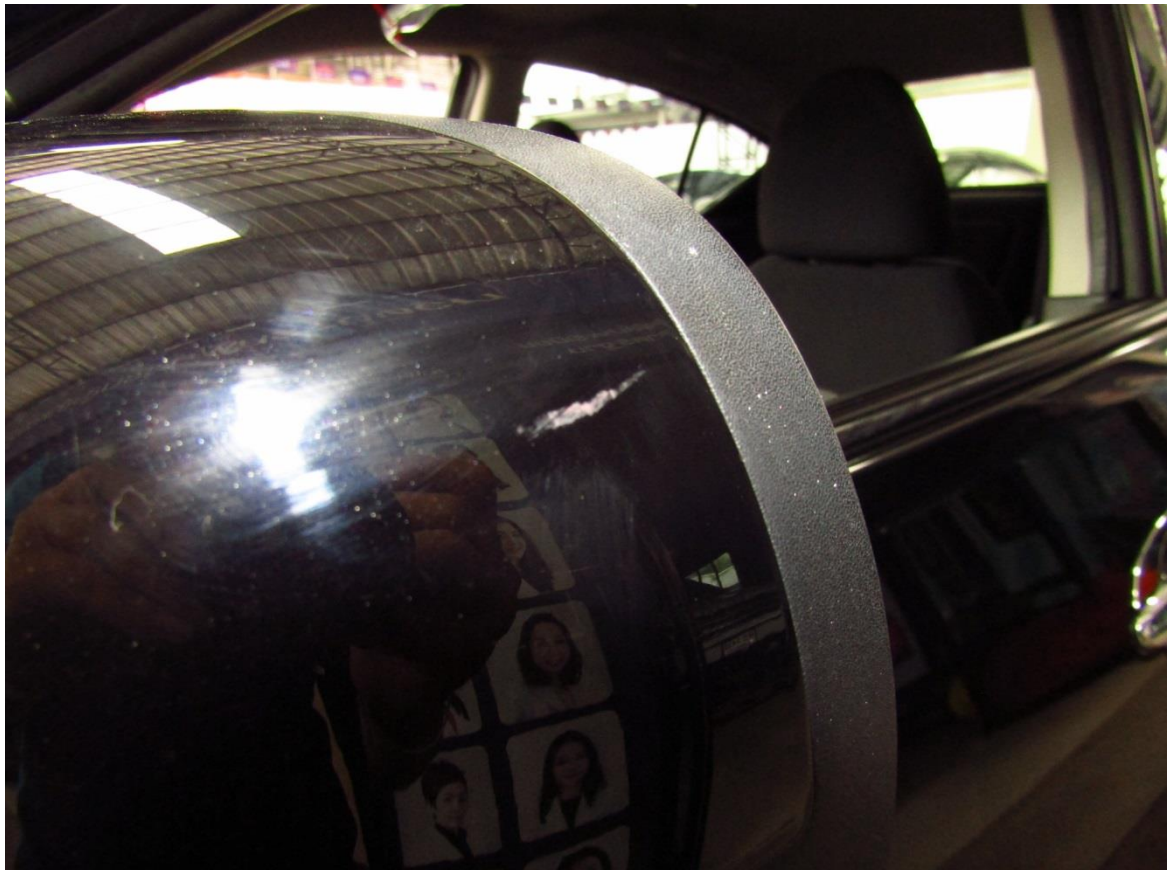
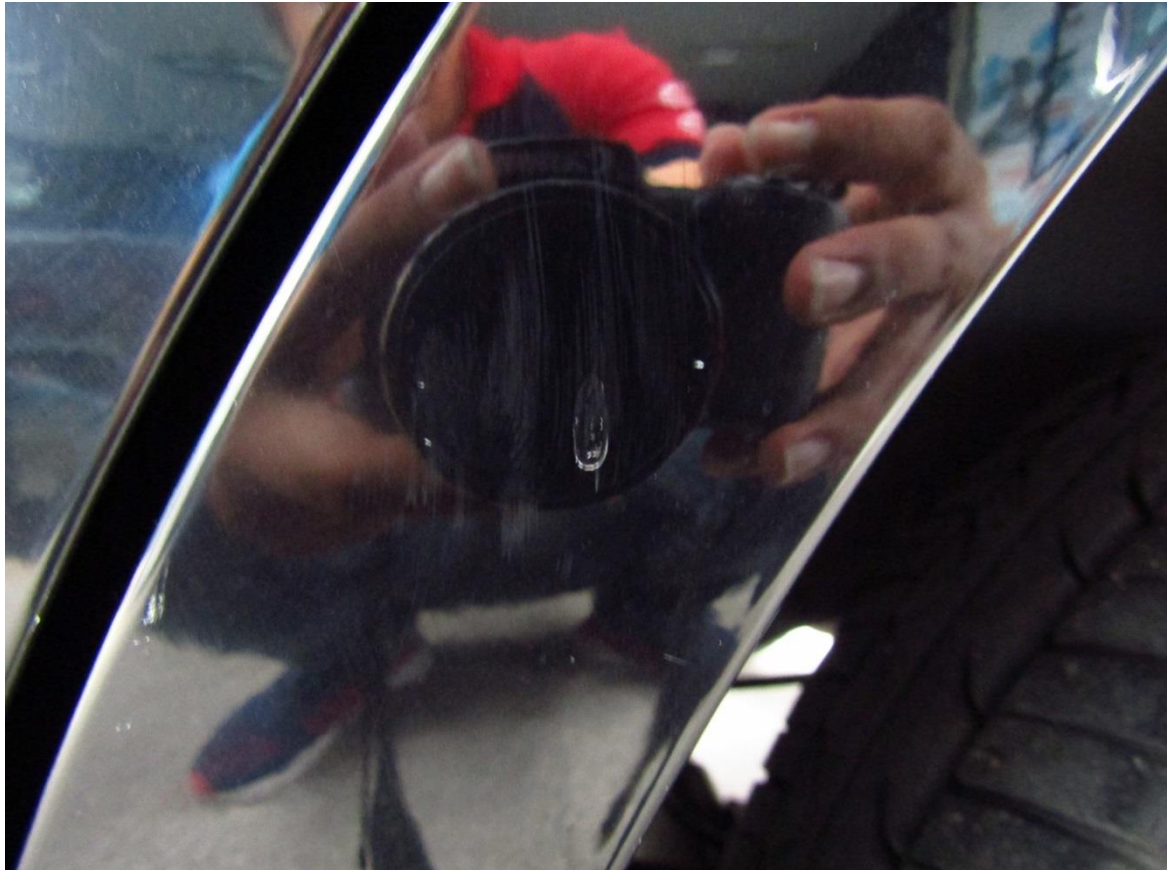
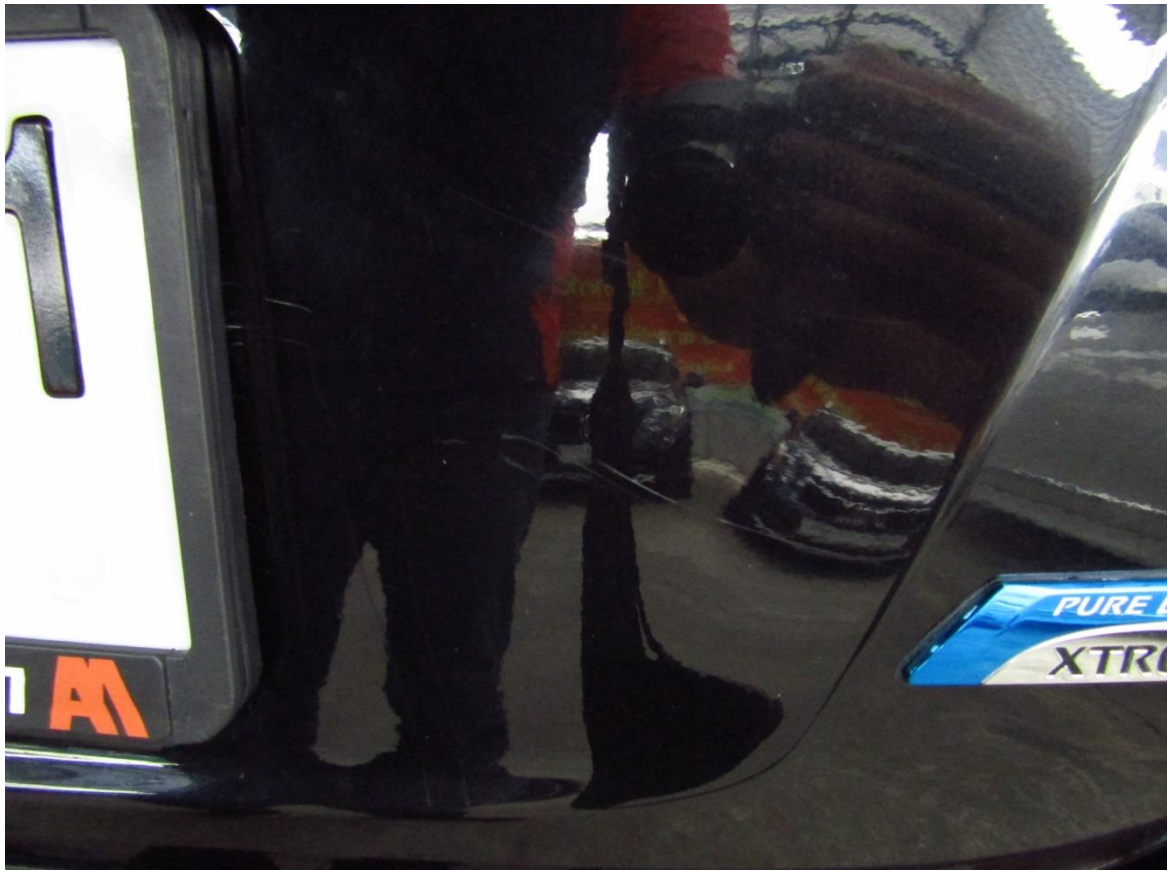
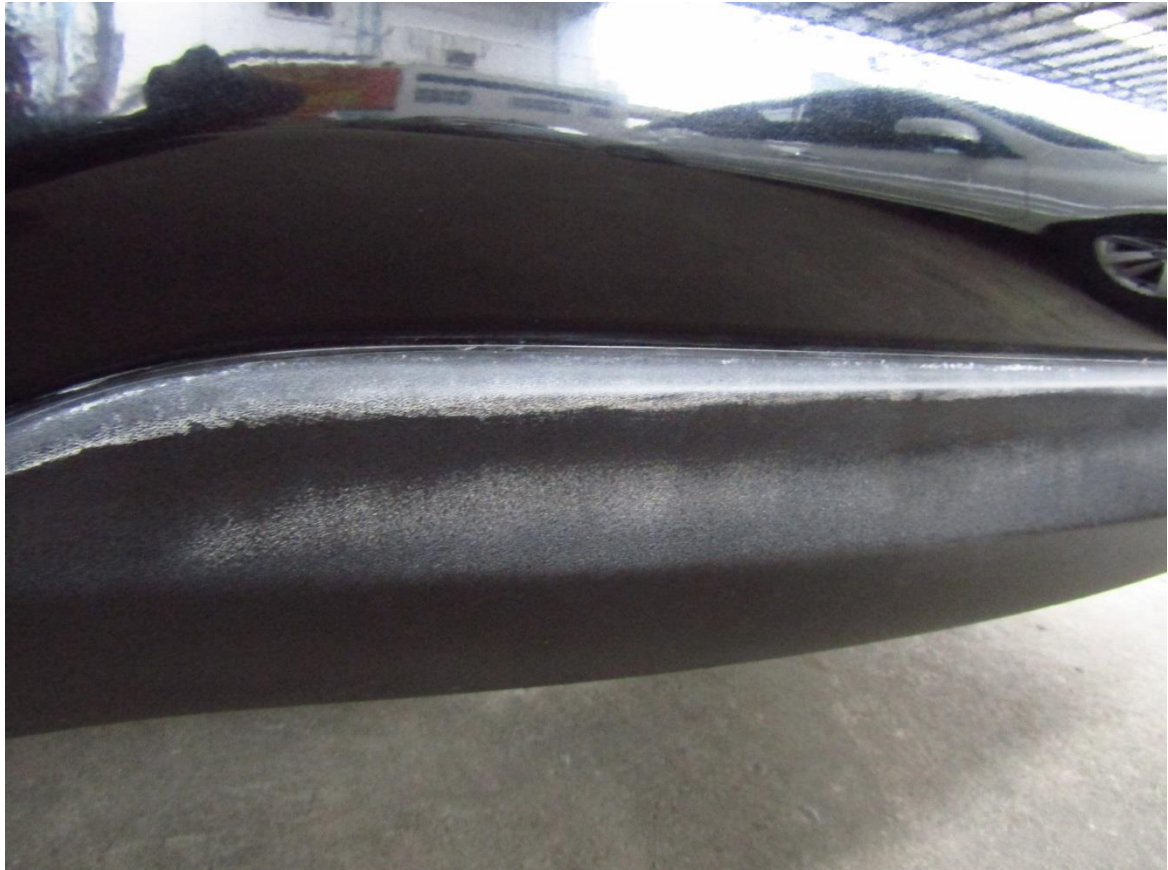
## ภาพภายนอก - Exterior Visual Details:

กันชนหน้า Front Bumper	ครูด

คาน รับกันชนหน้า (ซ้าย) Front Side Member (Left) Appearance	เป็นสนิม

ฝากระโปรงหน้ารถ Bonnet	ครูด

ประตูหน้าขวา Front Right Door	ครูด

กระจกมองข้างขวา Right Rear Mirror	ครูด

แก้มหลังขวา Rear Right Wing	ครูด

ประตูหน้าซ้าย Front Left Door	ครูด

กระจกมองข้างซ้าย Left Rear Mirror	ครูด

แก้มหลังซ้าย Rear Left Wing	ครูด

ฝากระโปรงหลัง Boot	ครูด

กันชนหลัง Rear Bumper	ขยาล้างสีขีด

อื่นๆเพิ่มเติม Others	เสาข้างซ้ายและขวา รับหม้อน้ำ เป็นสนิม

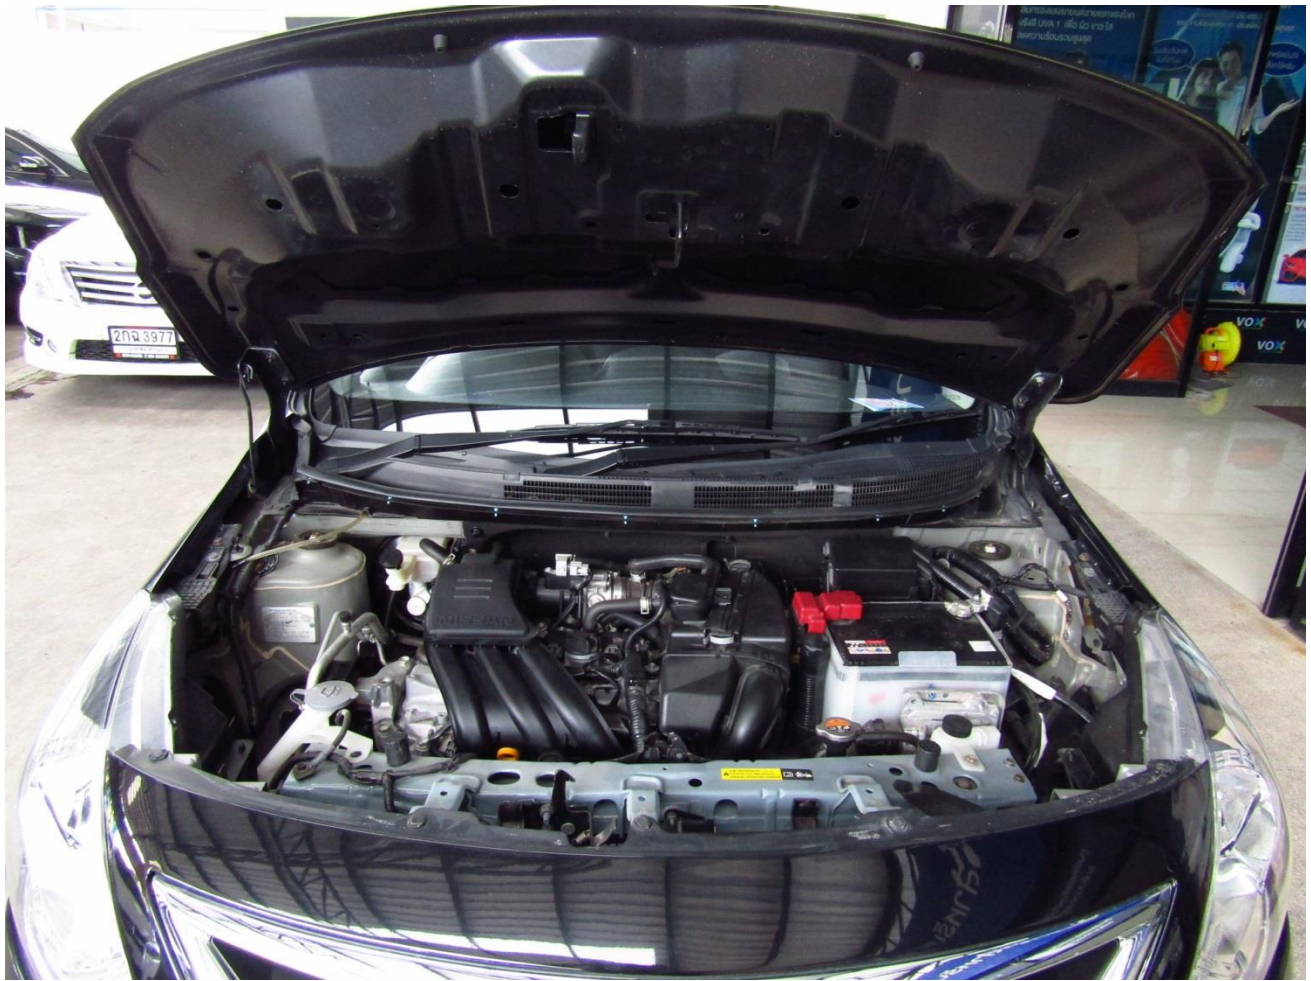
ภาพห้องเครื่อง - Engine Bay Visual Details:

Battery Test																																							
Voltage	12.78 V																																						
Rating	480 CCA																																						
Current	187 CCA																																						
Internal resistance	14.48 mΩ																																						
State of Charge	98 %																																						
State of Health	21 %																																						
Status	Replace																																						
Test Date	19-07-60																																						
Charging System Test at 2000 rpm																																							
Voltage	14.25 V																																						
Status	Normal																																						
Start System Test																																							
Start Voltage	8.38 V																																						
Status	Normal																																						
Max. Load Test at 2000 rpm
