# Vehicle Inspection Report

ยี่ห้อ/รุ่น (Make/Model): NISSAN ALMERA	วันที่ตรวจสอบรถยนต์ (Date of Inspection): 19-07-60
เลขตัวถัง (VIN): MNTBAAN17Z0556591	เลขคำขอบริการ (Job No.): I017-036-005
เลขเครื่องยนต์ (Engine No.): HR12 398361 B	Vehicle Picture:  
ปีผลิต (Build Date): 2014	
สี (Color) ดำ	
เลขไมล์ (Mileage): 31,085	
เลขทะเบียน (No. Plate): 5กง-1171	
ทะเบียนหมดอายุ (Registration Expiry): 16 ก.ย. 60	
ชื่อลูกค้า Customer Name:	
ที่อยู่ (Address):	
โทรศัพท์ (Tel):	
สถานที่ตรวจสอบรถ (Inspection Place): รถบ้านคุณเอ็กซ์

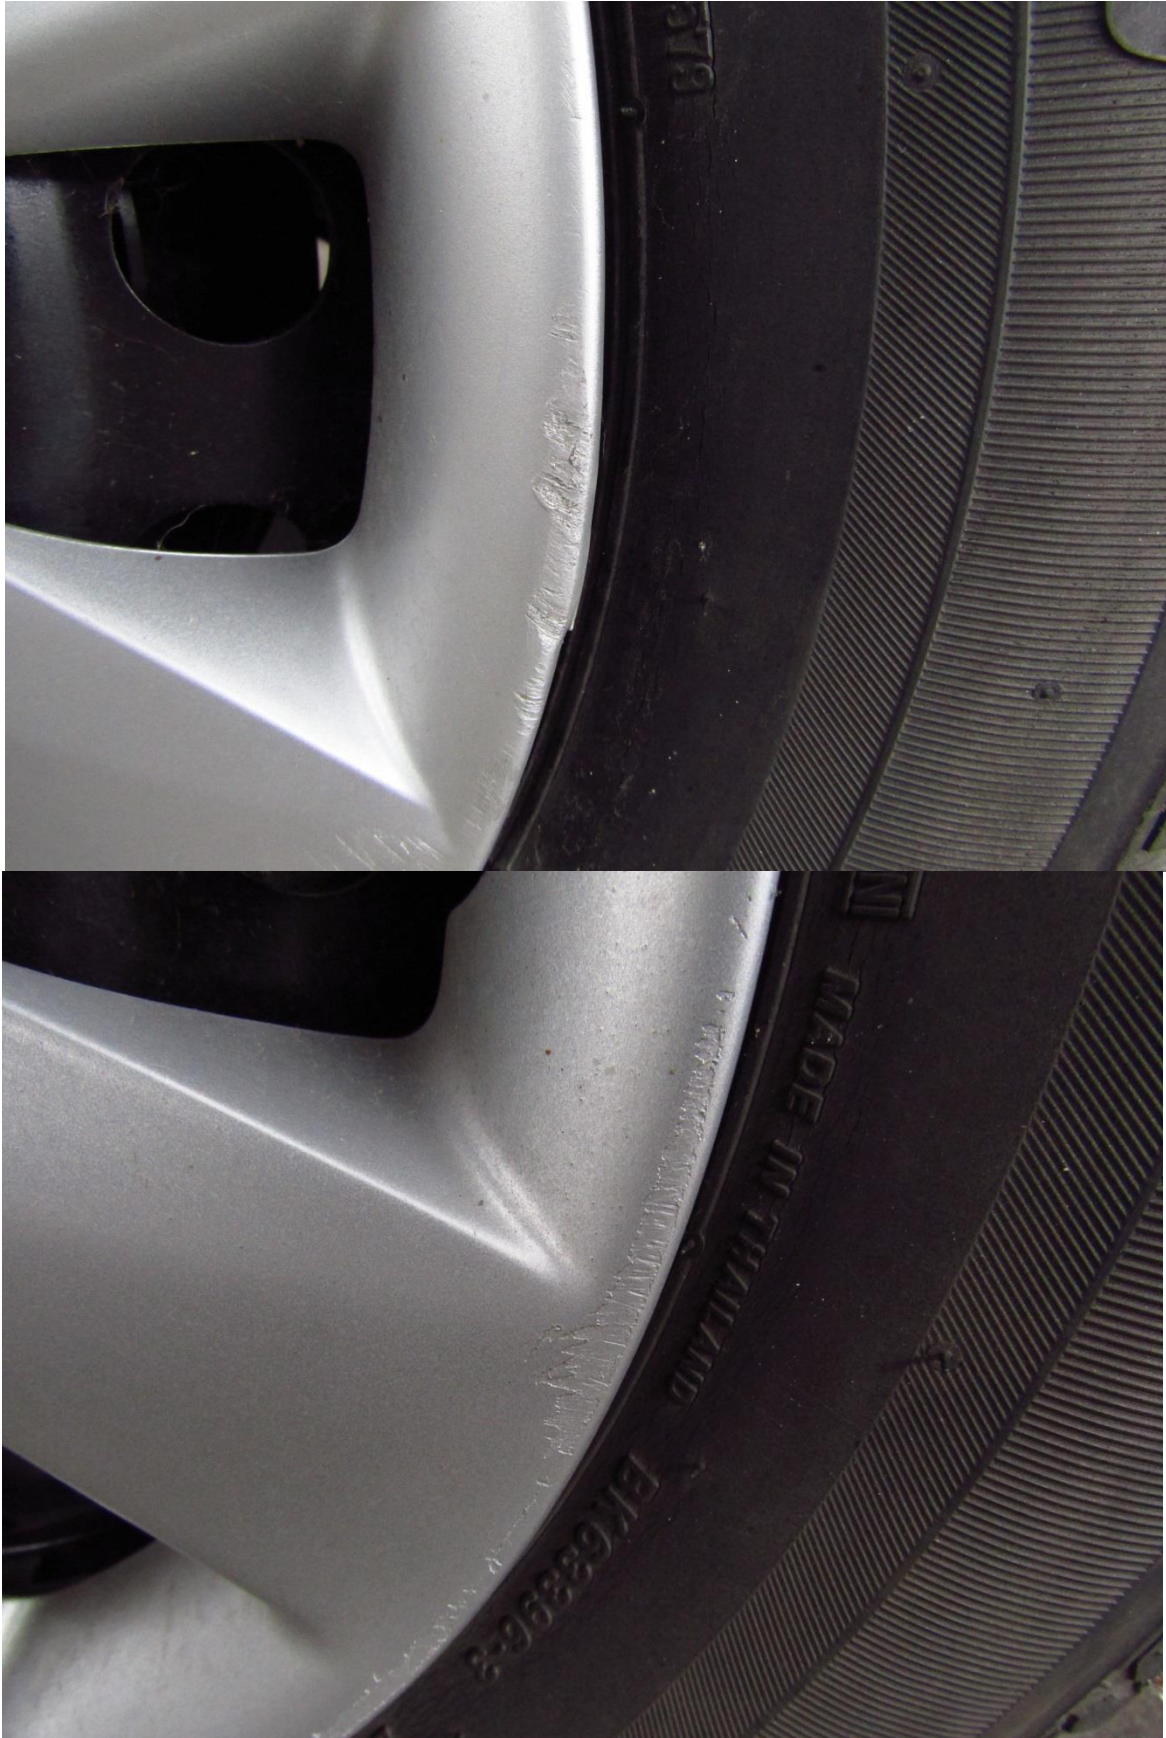
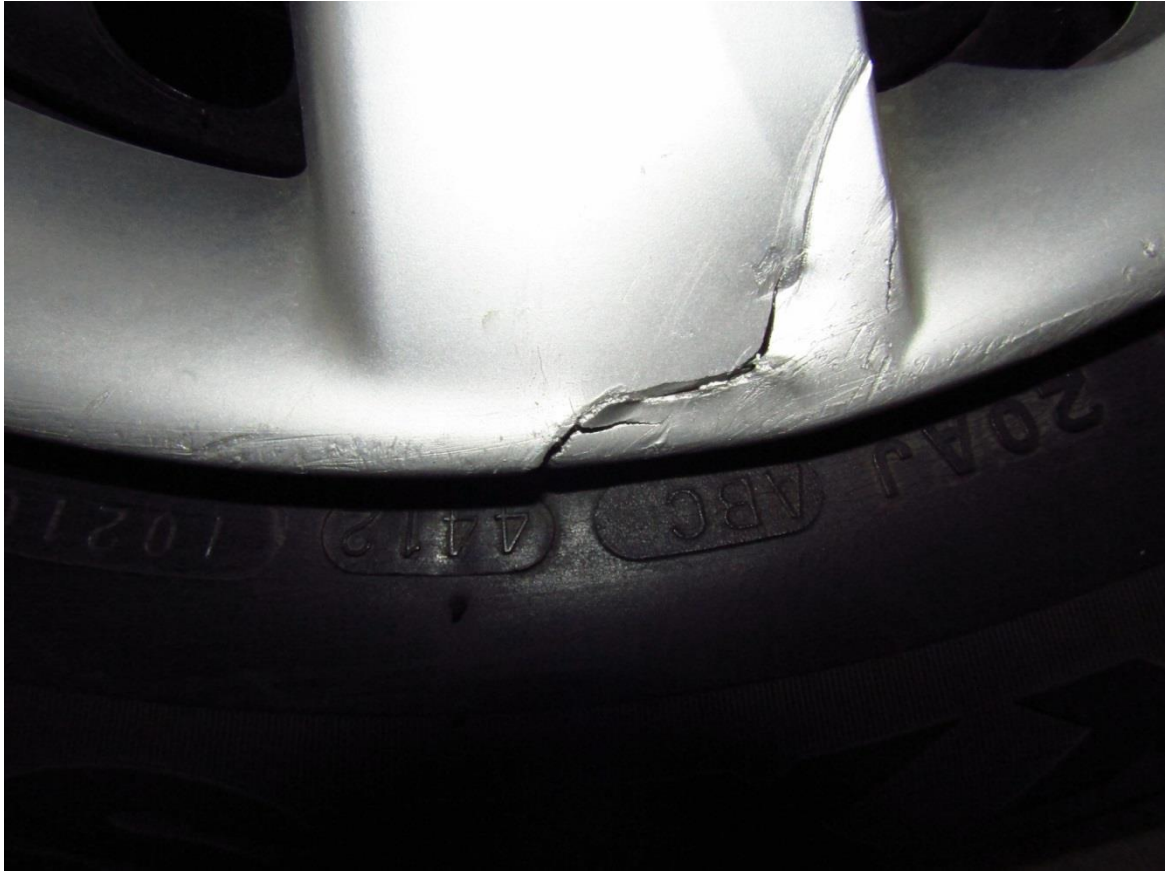
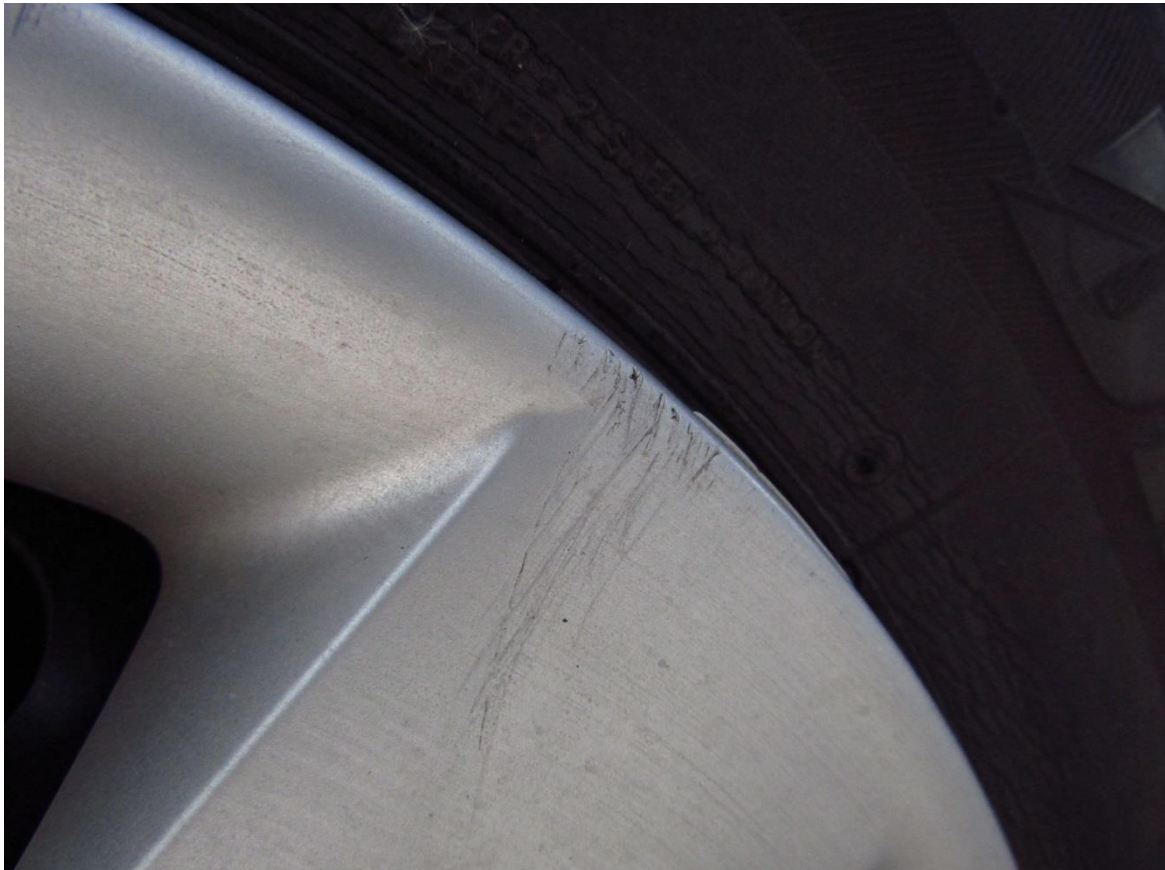
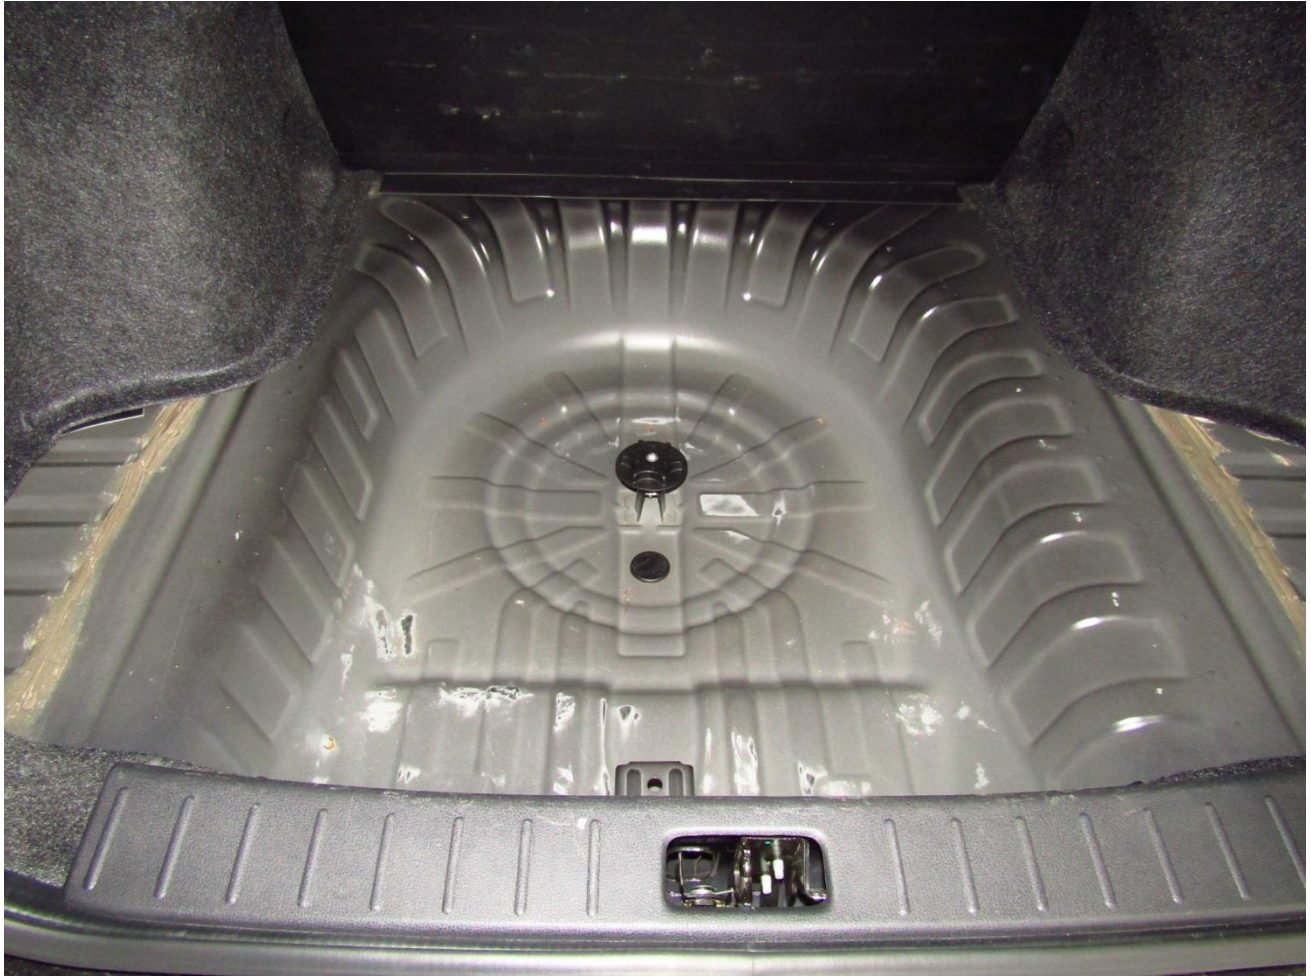
ภาพโดยรวมของยาง ล้อ และ เบรค - Tyres, Wheels & Brakes Visual Details:

สภาพยางรถยนต์, เดือนปี ผลิต Tyres Appearance, Year	ปียางผลิต 4412 ยางสภาพพอใช้แนะนำให้เปลี่ยนใหม่
 	สภาพล้อรถ Wheel Rims Appearance	ครูดทั้ง 4 ล้อ(ฝาครอบ)
 	ยางอะไหล่ และล้อ Spare Tyre & Rim	N/A
 	ก้ามเบรค และท่อน้ำมัน Brake Hose Callipers & Pipes	สภาพปกติไม่พบการรั่วซึม
 	ผ้าเบรค (หน้า/หลัง) Brake Pads (Front/Rear)	สภาพดีตามอายุการใช้งาน
 	จานเบรค Brake Discs (Front/Rear)	ควรเจียจานเบรคครั้งต่อไปที่เปลี่ยนผ้าเบรค
 	ดรัมเบรคล้อหลัง Brakes and Drums any No Leakage	สภาพดีตามอายุการใช้งาน
 	การทำงานของเบรคมือ Park Brake function	ระยะเวลาทำงานปกติ
 	คำแนะนำอื่นๆ Other	N/A

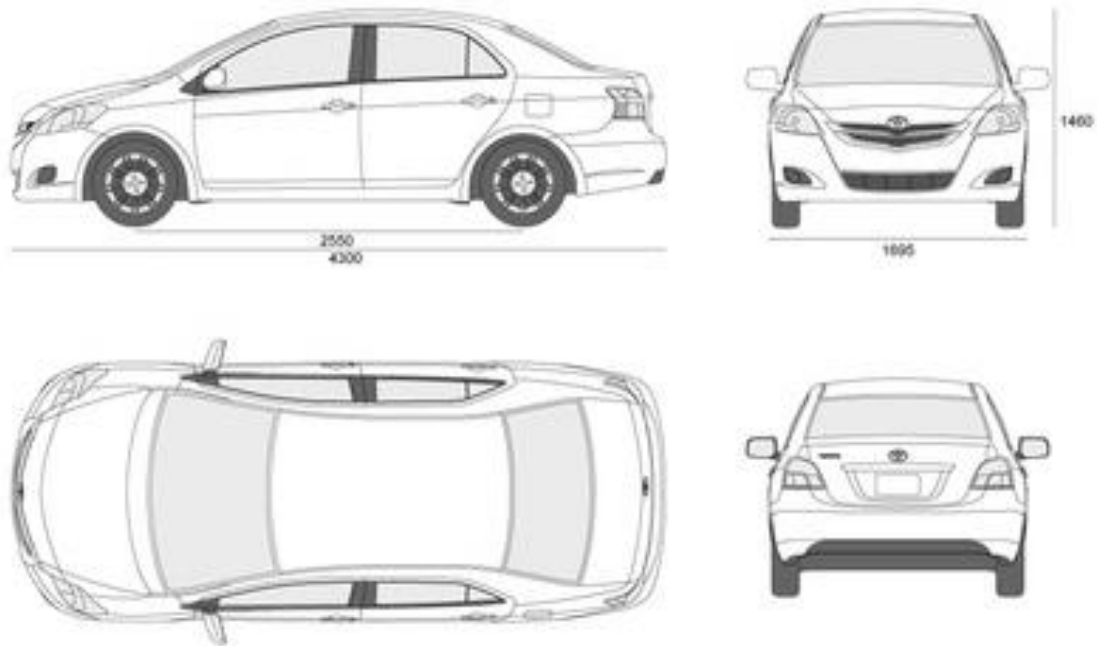
ความหนาสีรอบรถเก๋ง 3,4 และ 5 ประตู - Paint Thickness on 3,4 and 5 door car:

ชิ้นส่วนยานยนต์	ความหนาสี Paint Thickness (µm)			
(Car Part)	P1	P2	P3	Average
Front Wing (RH)	208	166	144	172.7
Front Wing (LH)	786	732	604	707.3
Front Door (RH)	101	104	115	106.7
Front Door (LH)	109	112	127	116.0
Rear Door (RH)	100	102	104	102.0
Rear Door (LH)	99	110	111	106.7

ชิ้นส่วนยานยนต์	ความหนาสี Paint Thickness (µm)			
(Car Part)	P1	P2	P3	Average
Rear Wing (RH)	132	103	105	113.3
Rear Wing □ (LH)	101	103	104	102.7
Front Bumper				
Rear Bumper				
Bonnet	99	86	101	95.3
Roof	77	76	77	76.7
Boot/Tail Gate	73	82	79	78.0
