I021/0029-40

Sep 1, 2021

NISSAN NP 300 Navara 2.5 DOUBLE CAB ...

Vehicle Inspection Report

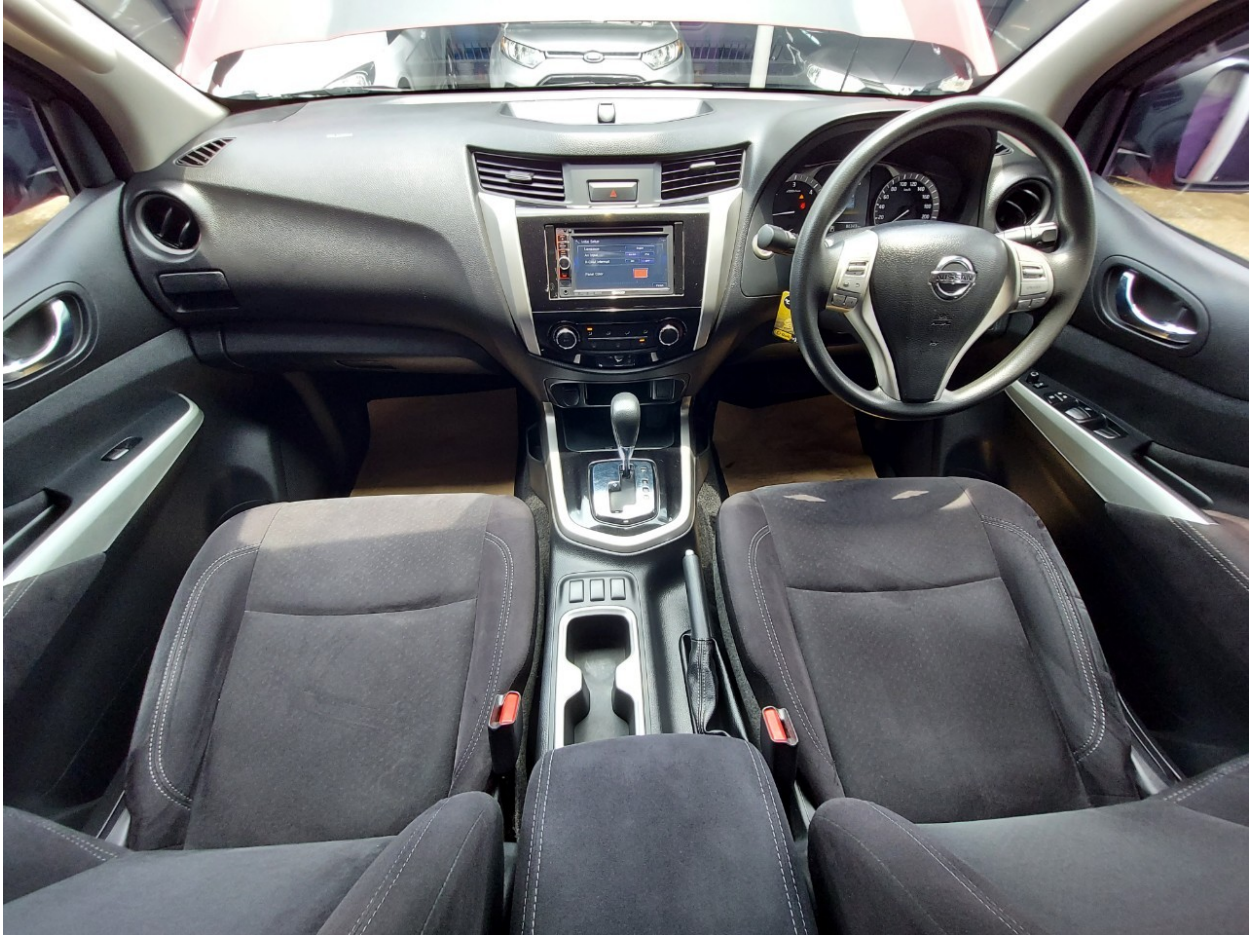
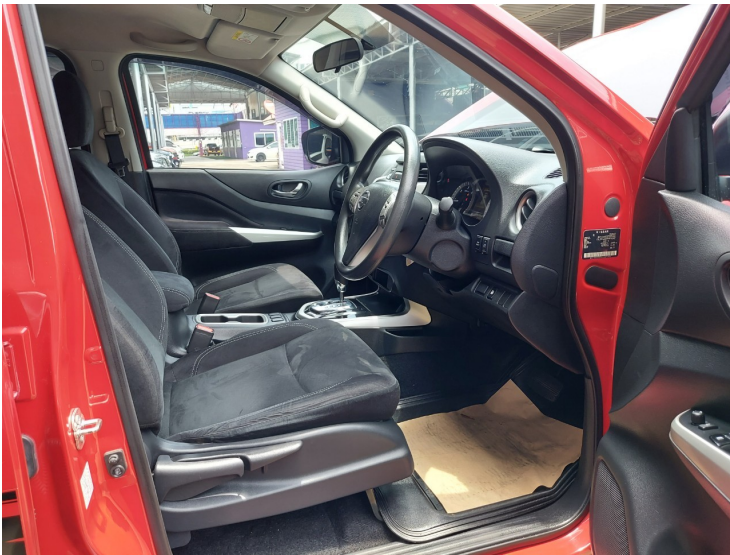
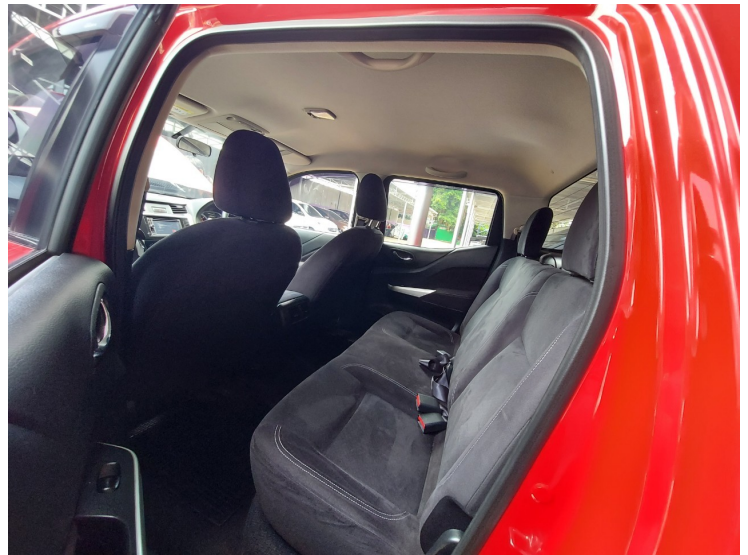
ภาพภายใน

รถสภาพดี โครงสร้างไม่เคยมีอุบัติเหตุ ไม่เคยจมน้ำ และไฟไหม้

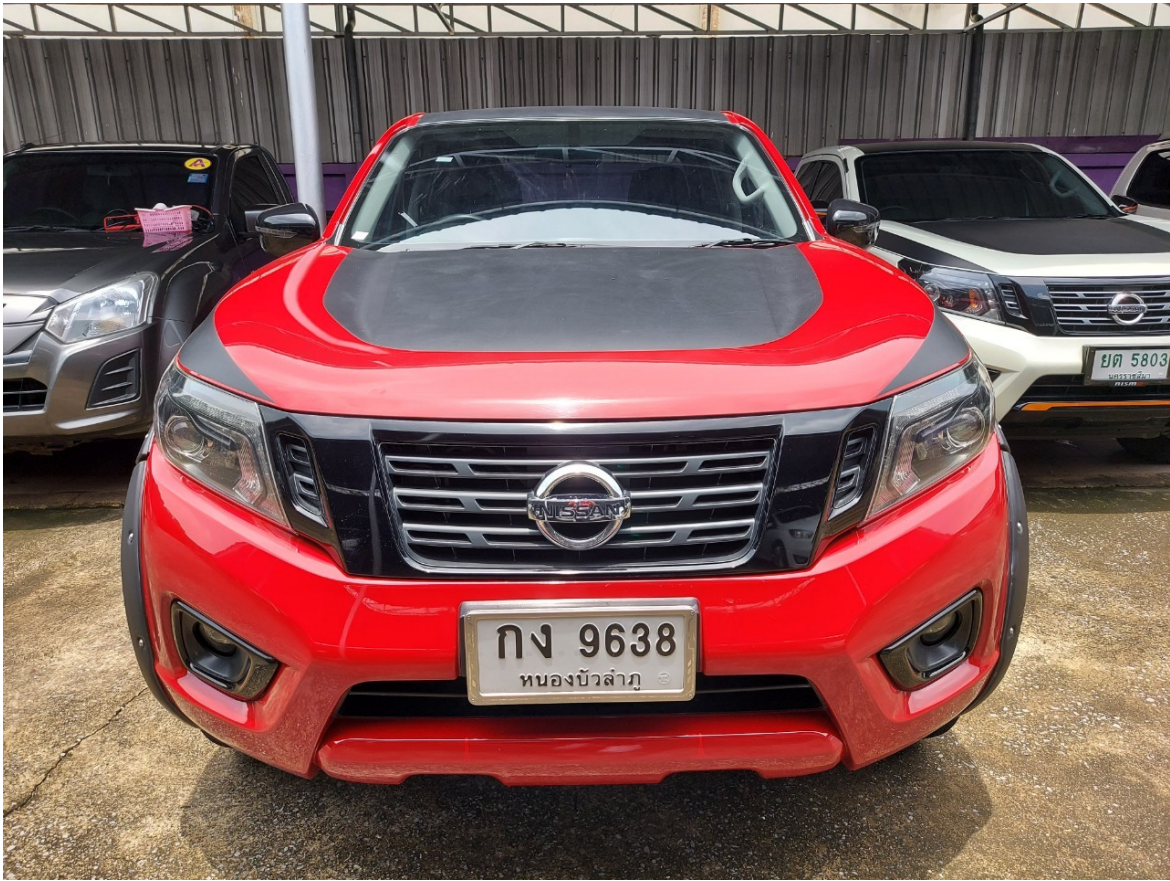
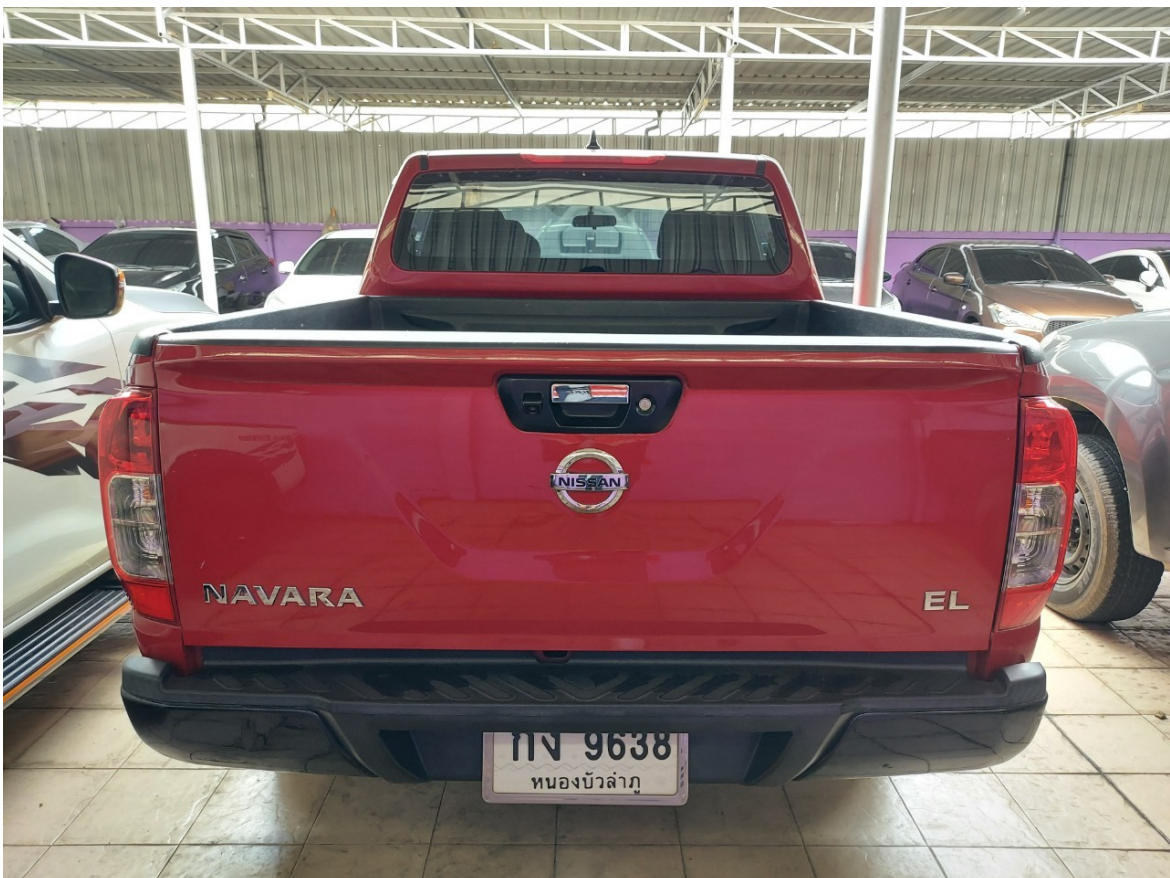
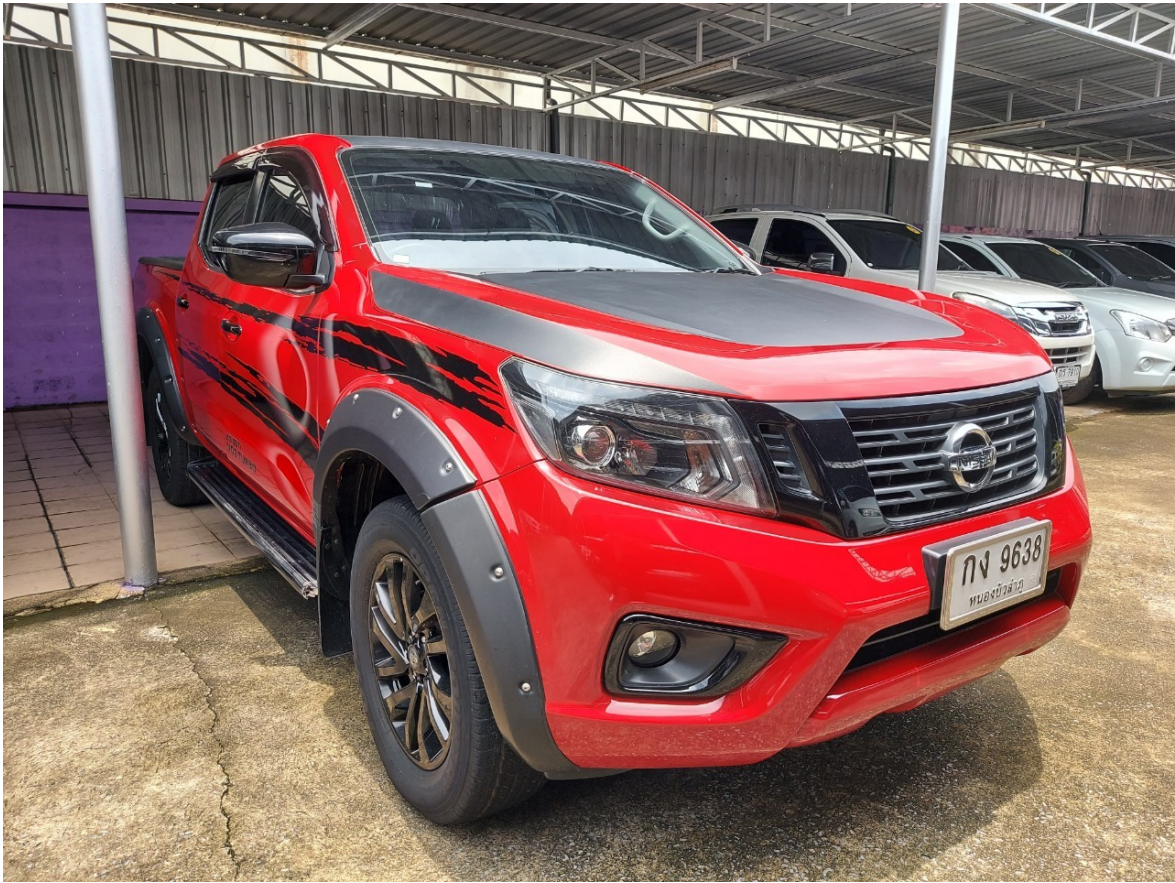
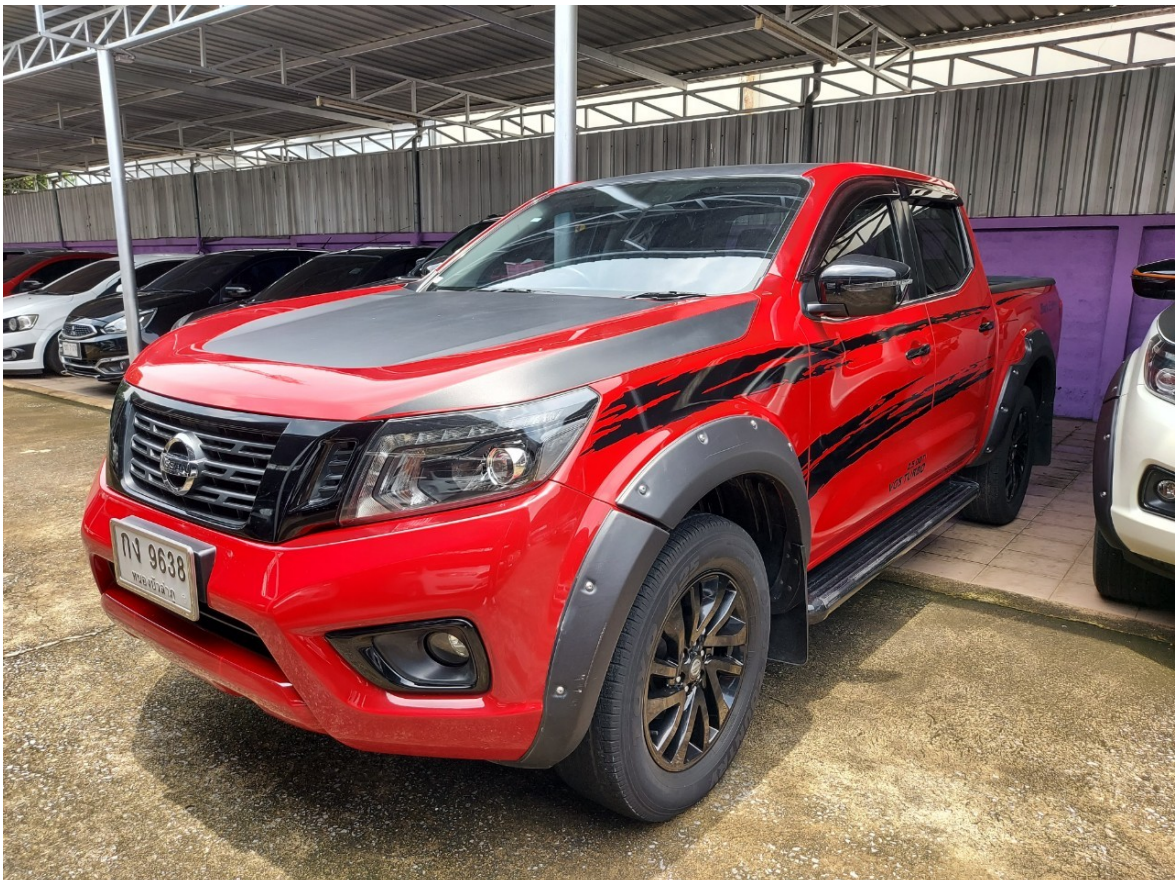
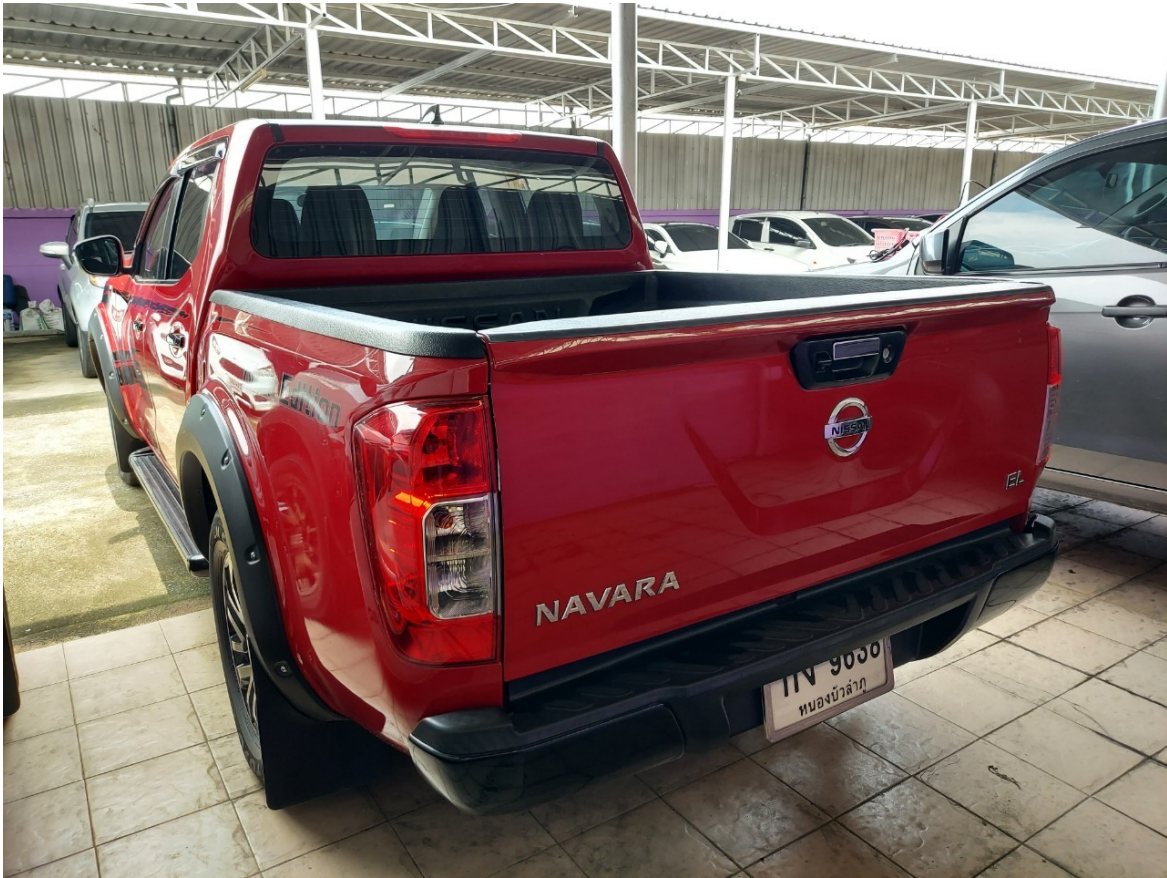
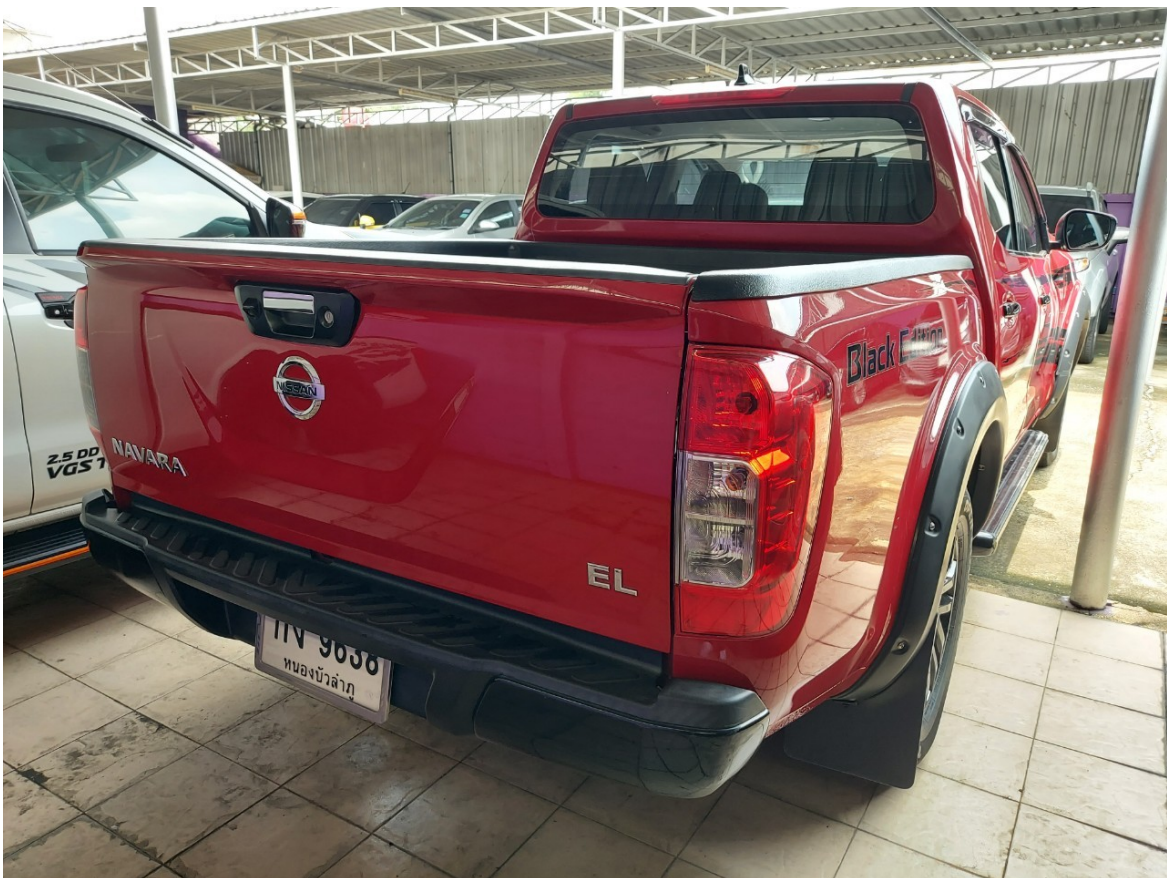
ภาพภายนอก

รถสภาพดี โครงสร้างไม่เคยมีอุบัติเหตุ ไม่เคยจมน้ำ และไฟใหม่
