I022/0124-11

Mitsubishi Triton 2.5 MEGA CAB GL

INSPECTION
BY ONE2CAR

Vehicle Inspection Report สรุปผลการตรวจสอบสภาพรถ (Inspection Summary)

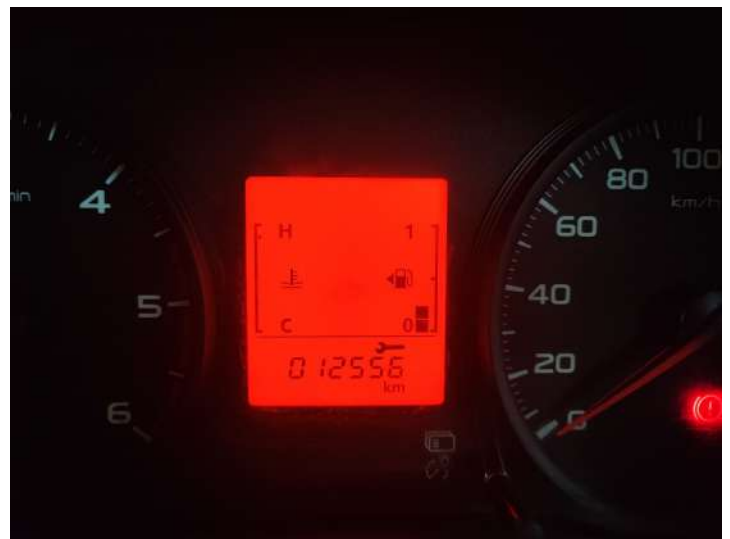
รูปเลขไมล์ (Mileage Picture): ▾

12556

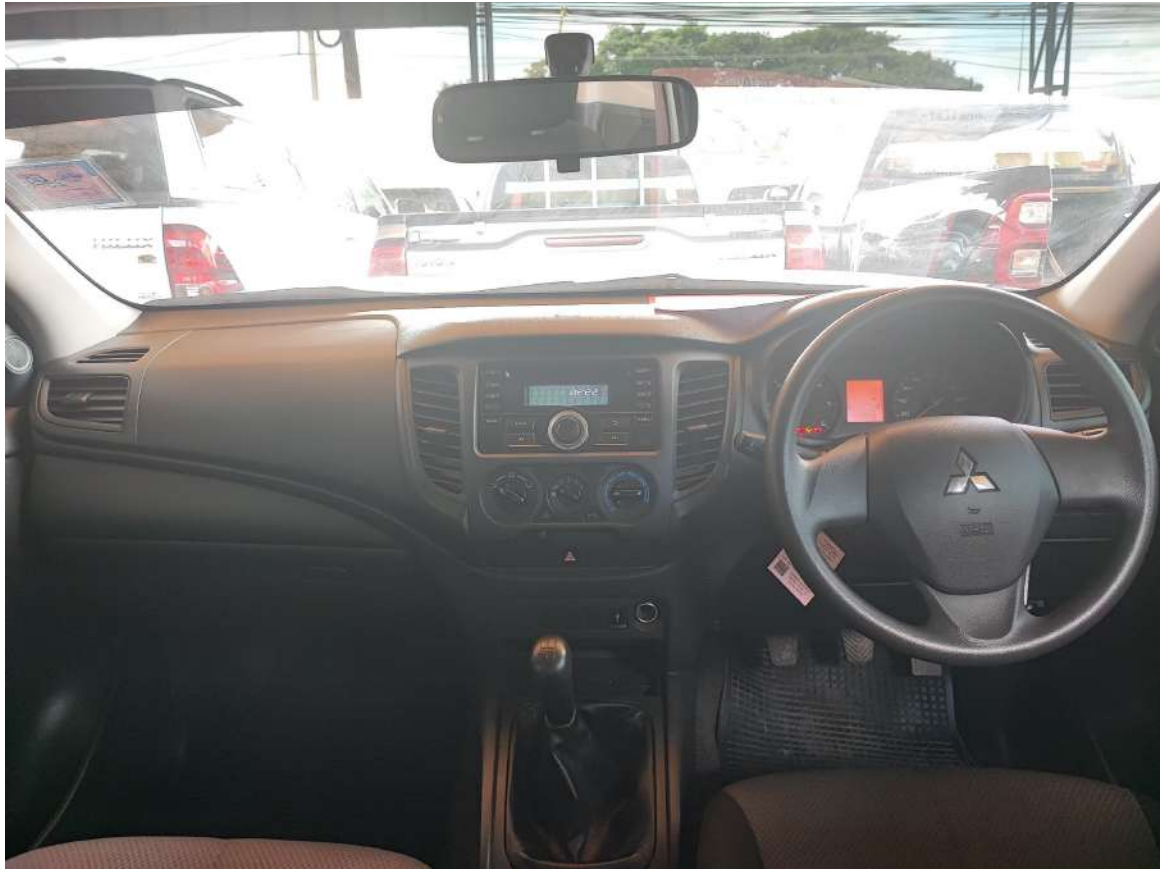
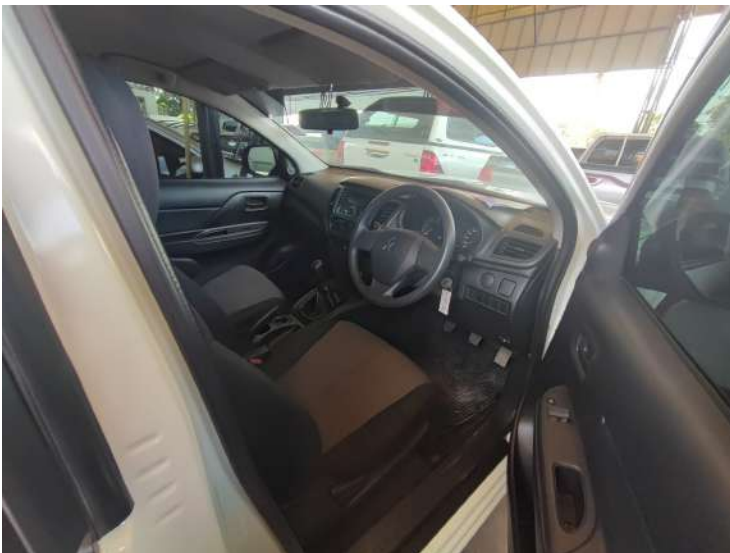
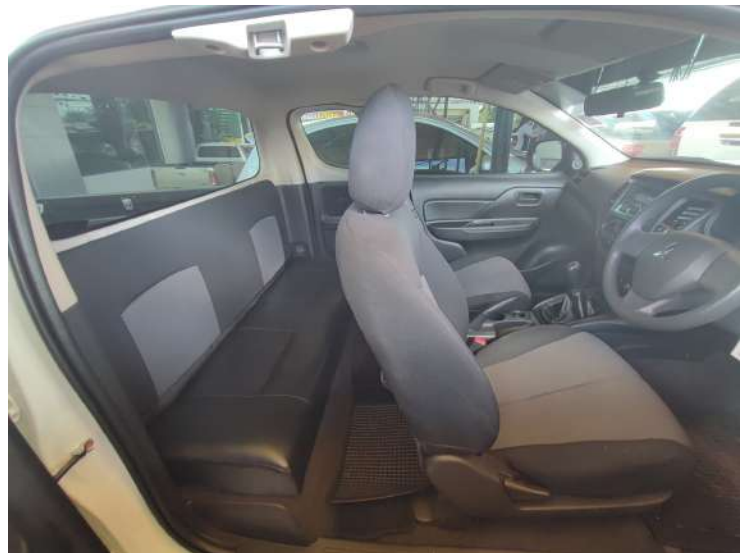
ภาพภายใน

ประเมินสภาพรวม: ผ่าน
อุปกรณ์หลัก/อุปกรณ์เสริมขณะขับที่:

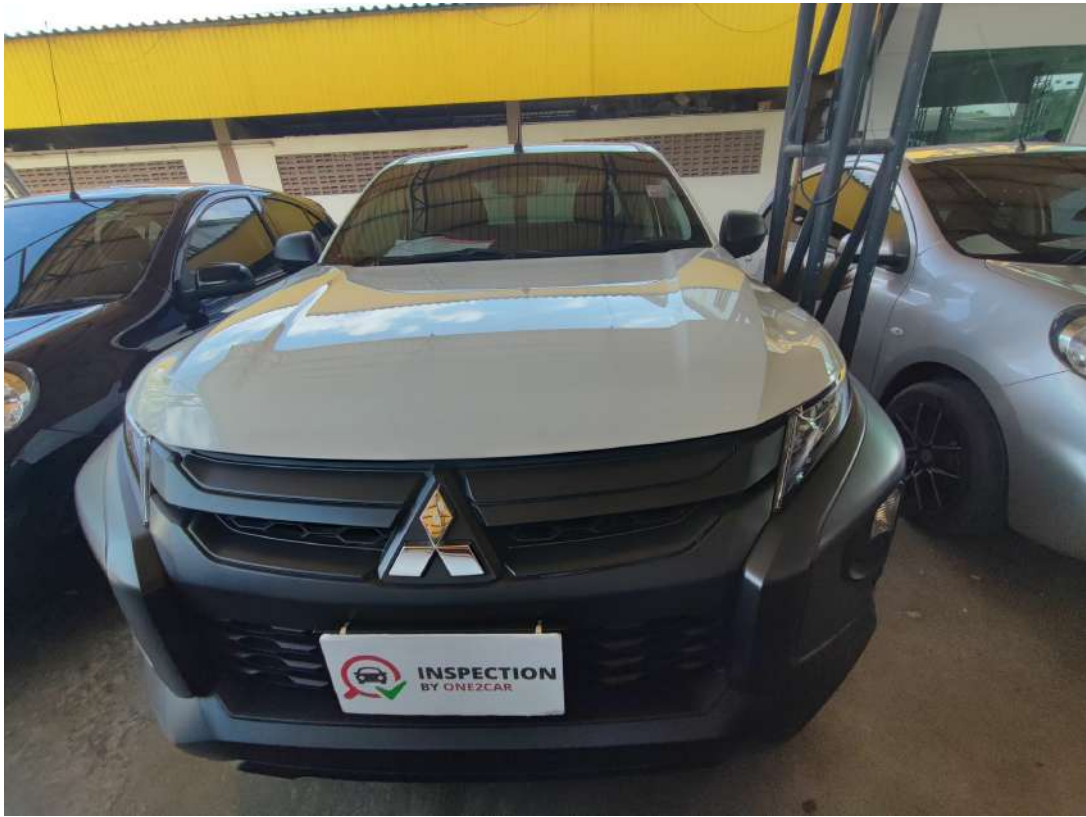
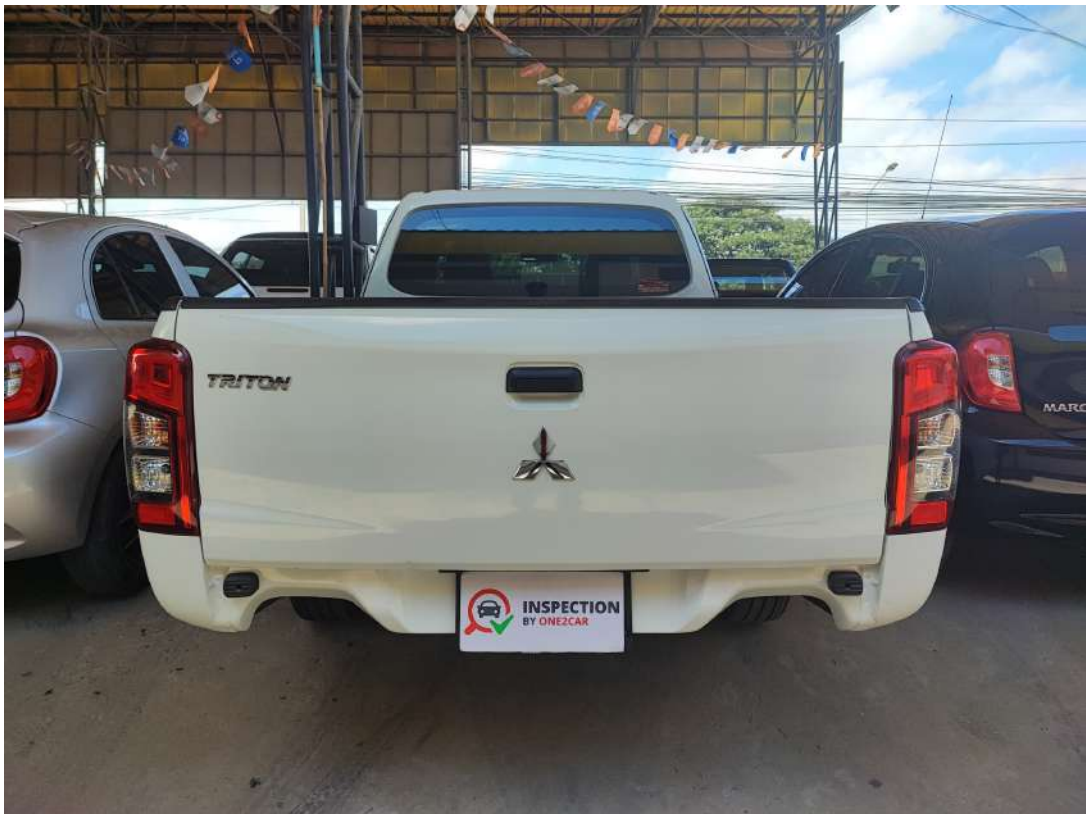
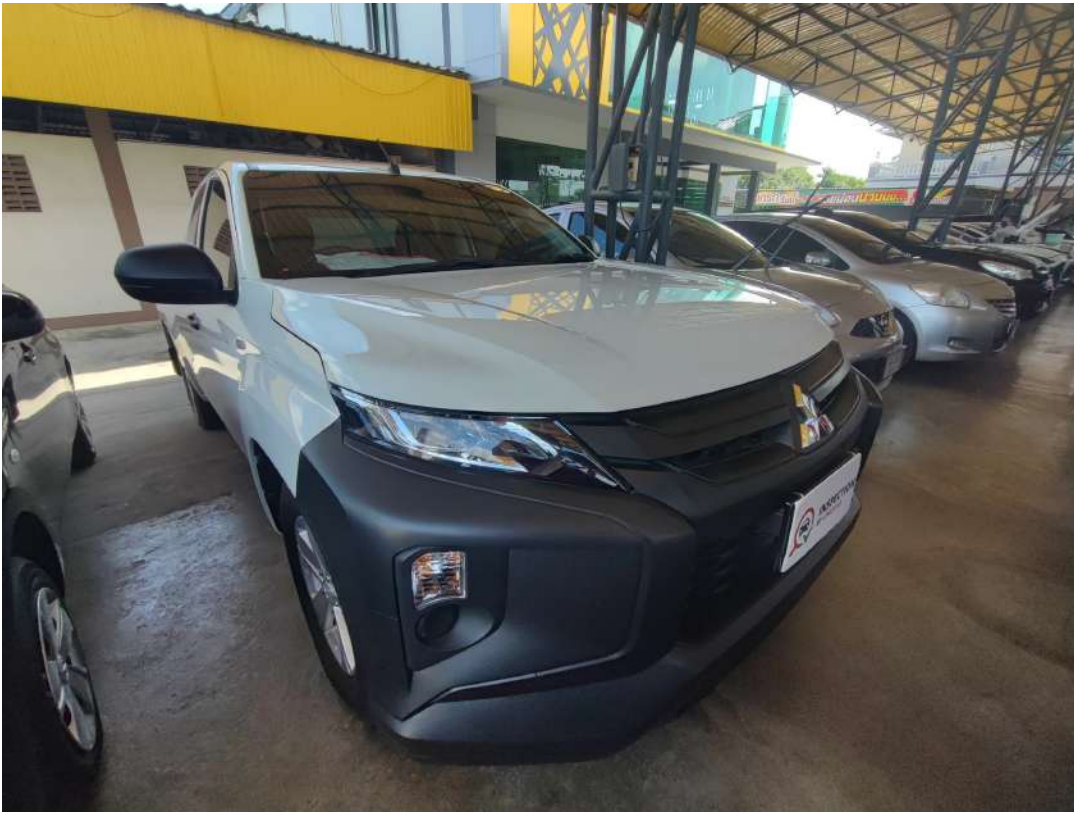
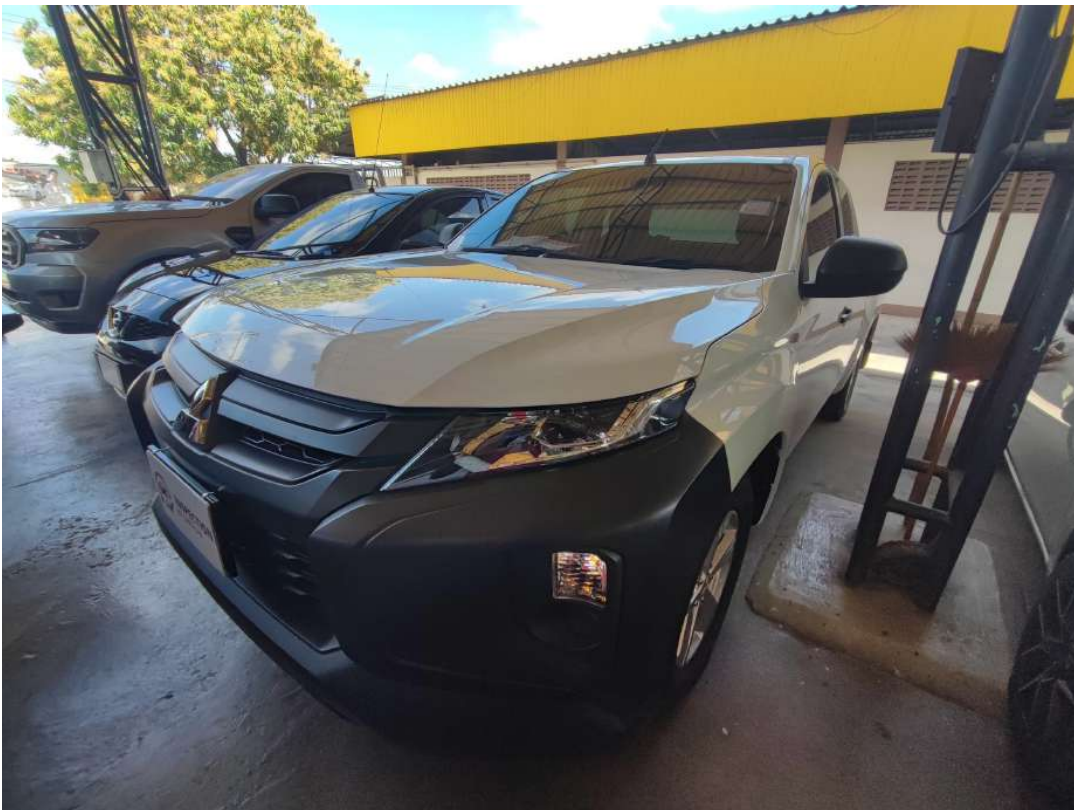
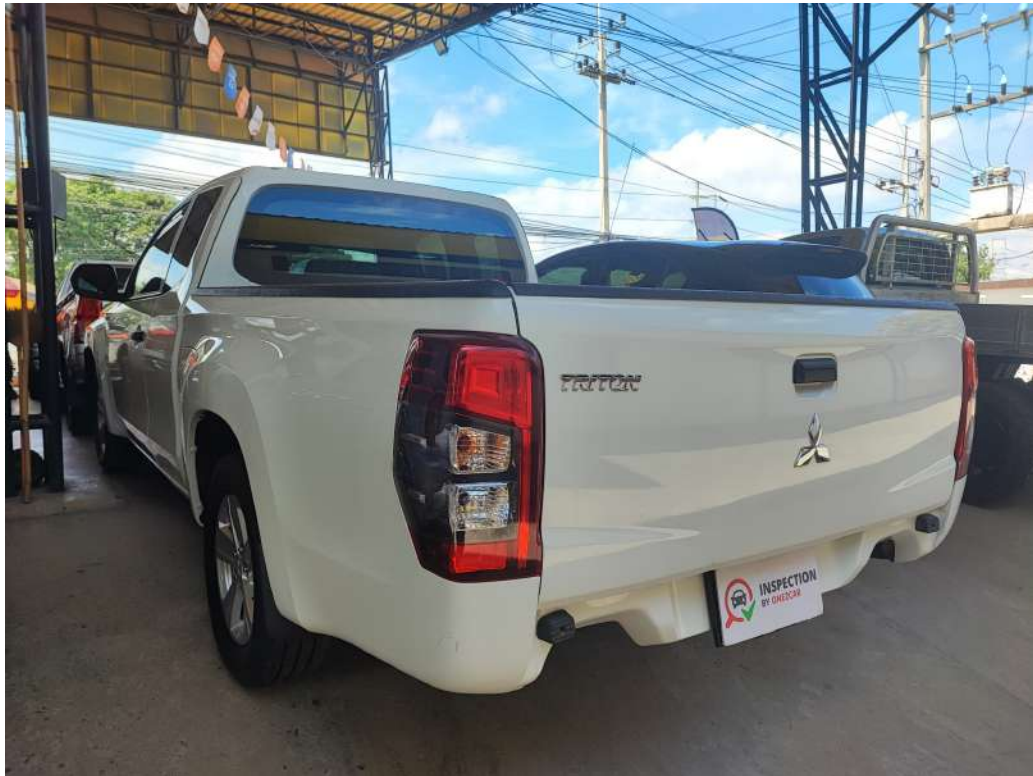
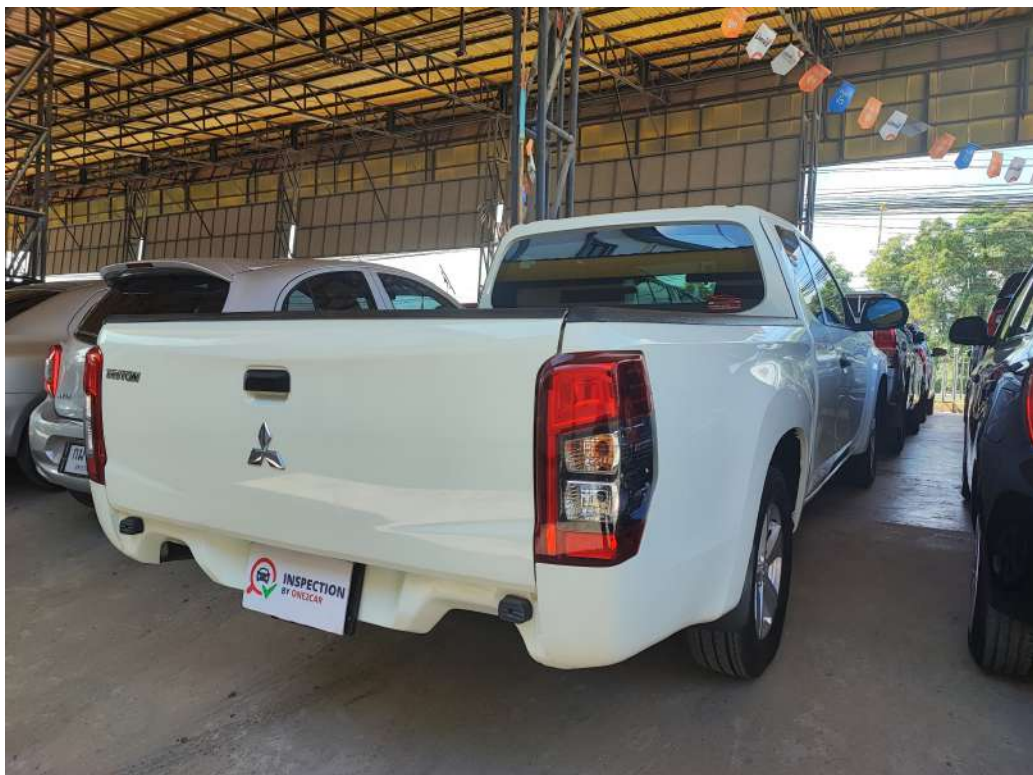
ภาพภายนอก

ประเมินสภาพรวม: ผ่าน
รายการที่รอการแก้ไข: ไม่พบรายการแก้ไข
ชิ้นส่วนประกอบตัวถังรถ

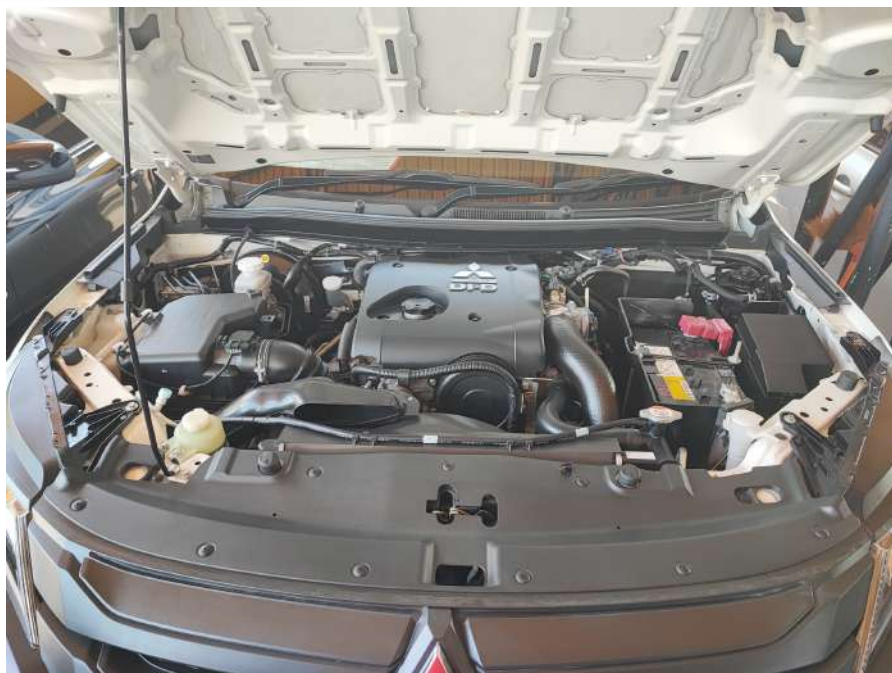
ภาพห้องเครื่อง

- ✓ รอบเดินเบาของเครื่องยนต์ปกติ
- ✓ ไม่มีปัญหาการสตาร์ทเครื่อง
- ✓ ระบบระบายความร้อนเครื่องยนต์แสดงค่าปกติ
- ✓ ไม่เกิดเสียงจากชิ้นส่วนหรือสายพานหน้าห้องเครื่อง
- ✓ ระบบเบรคไม่มีรอยร้าวซึม
- ✓ เครื่องยนต์ไม่มีคราบ/รอยร้าวซึม

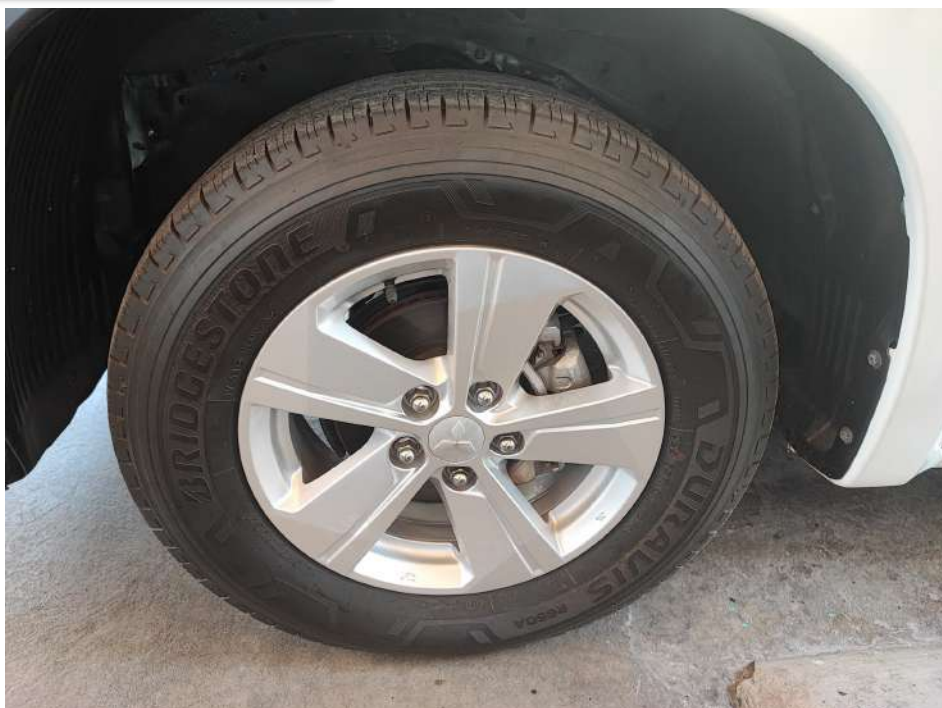
ขอบยาง ล้อ

09/21

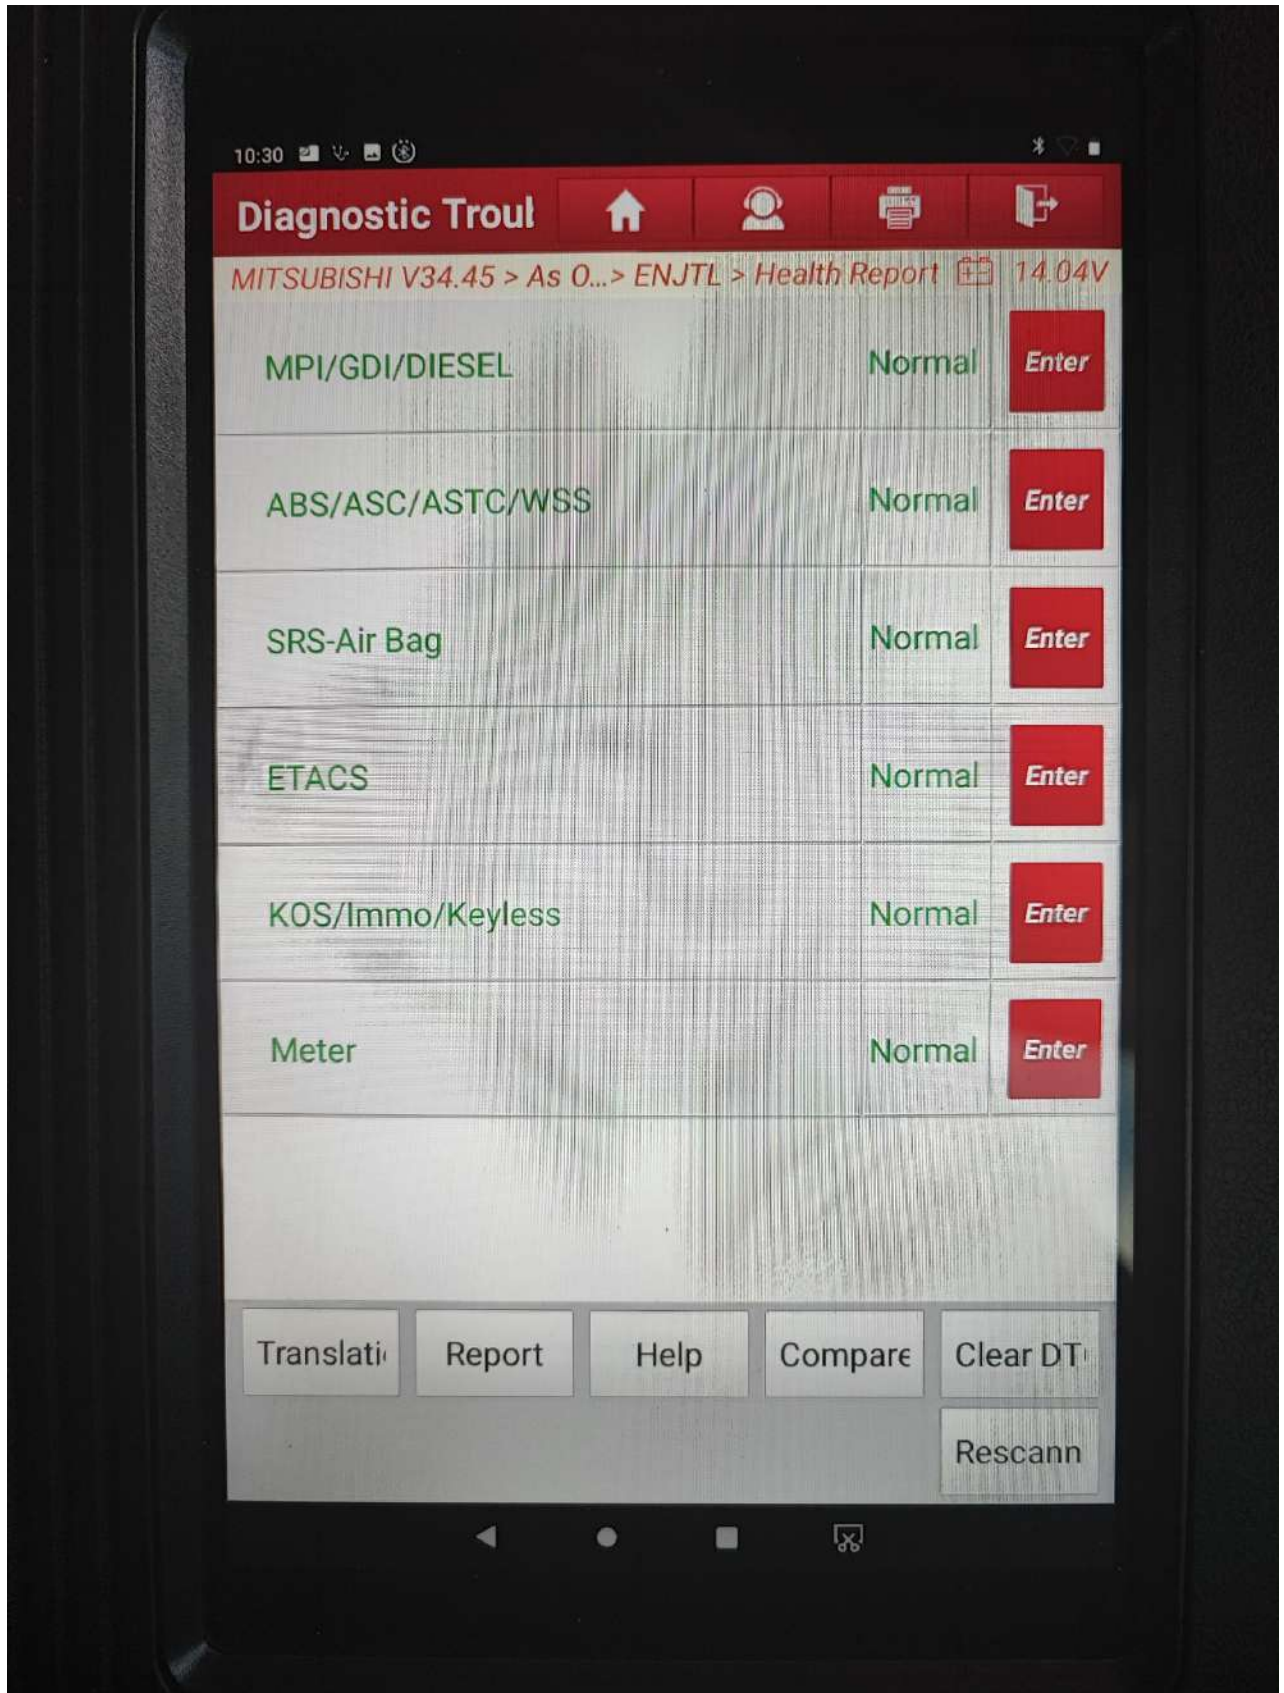
ภาพ OBD

2.17 การวินิจฉัยผ่านทาง OBD2 On-Board Diagnostics (OBD)
