1023/0390-14

Mercedes-Benz E300 2.1 BLUETEC HYBRID

INSPECTION
BY ONE2CAR

Vehicle Inspection Report

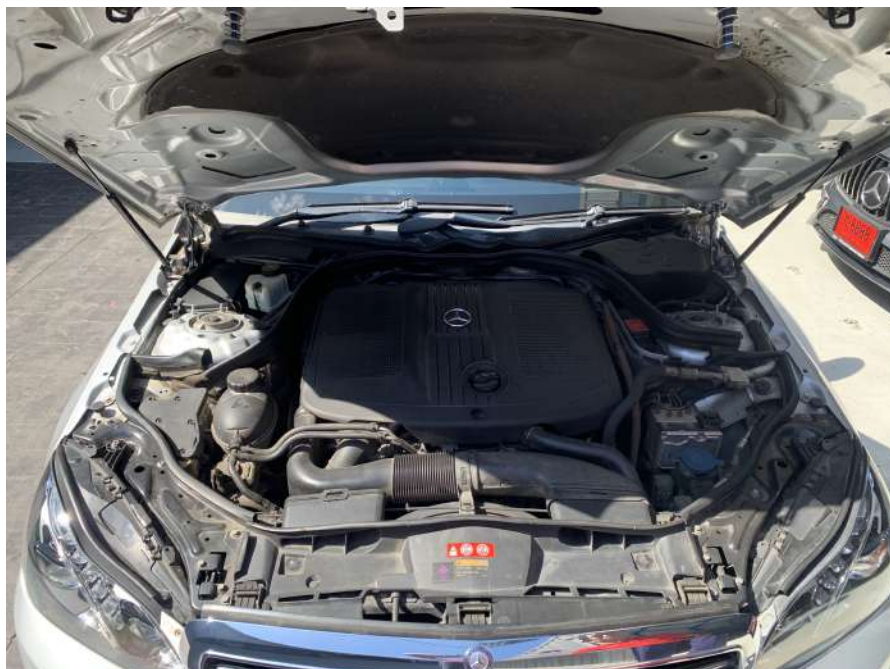
ภาพห้องเครื่อง

Voltage	12.45	V
Rating	700	CCA
Current	315	CCA
Internal resistance	8.88	mΩ
State of Charge	81	%
State of Health	20	%
Status	REPLACE

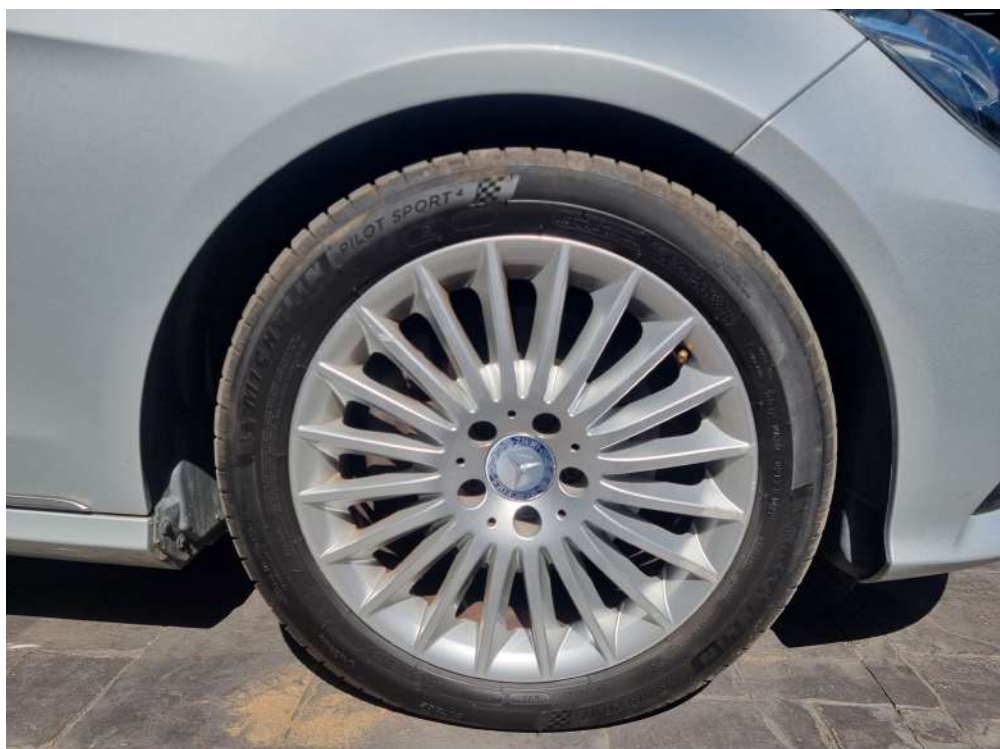
ขอบยาง ล้อ

04/22
